# 1号機原子炉建屋1階小部屋※調査のうち 主蒸気弁室、エアロック室調査結果について

2015年12月24日

東京電力株式会社

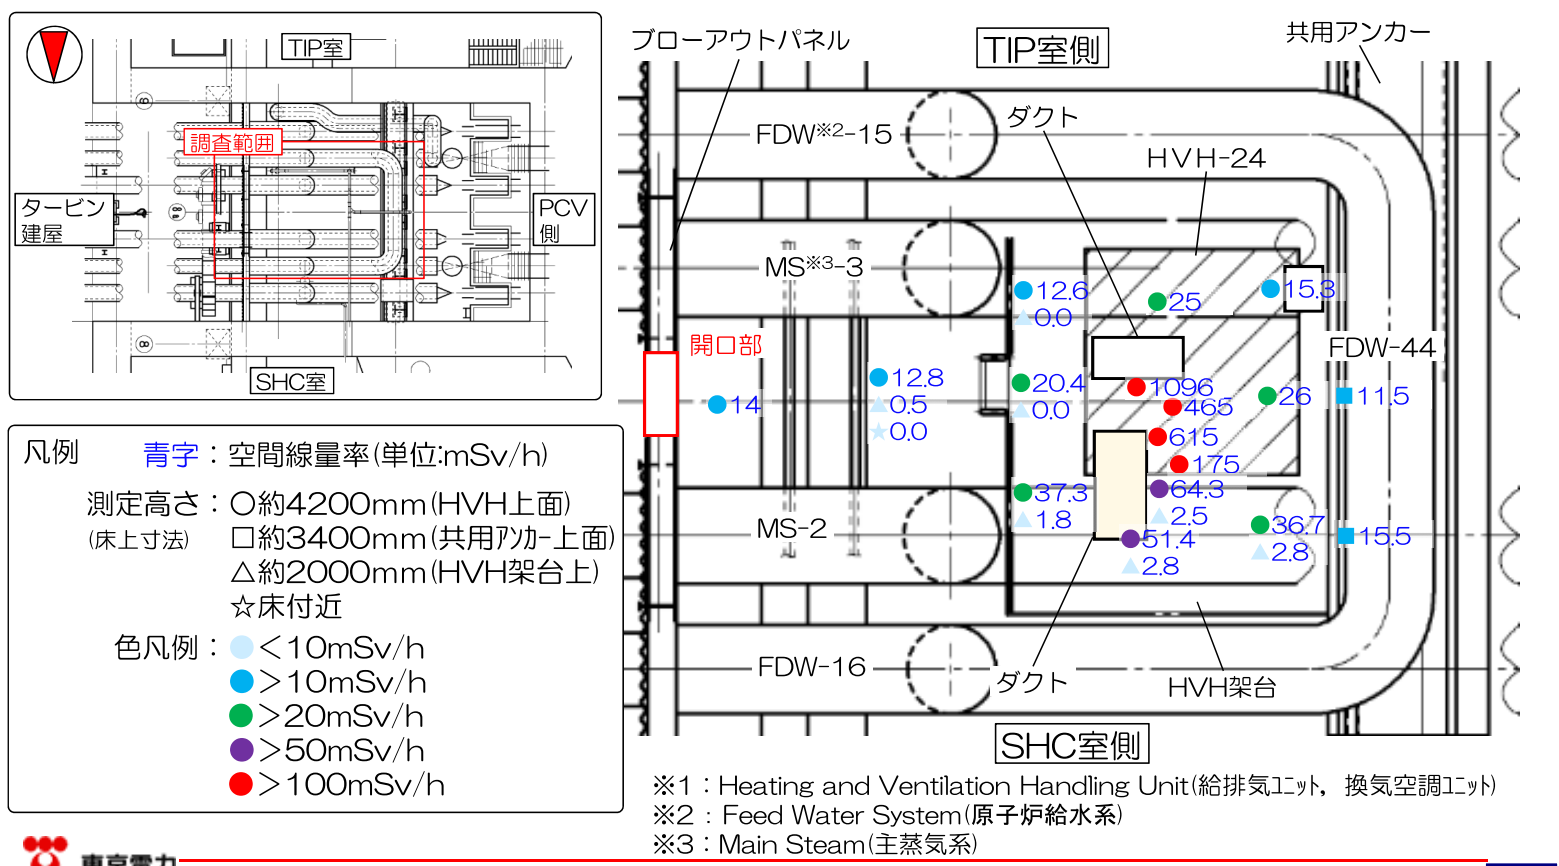
# 4-1. 主蒸気弁室調査結果（空間線量率）

■HVH※1天板およびダクト付近の線量が高く、HVH架台上および床面付近は線量が低い

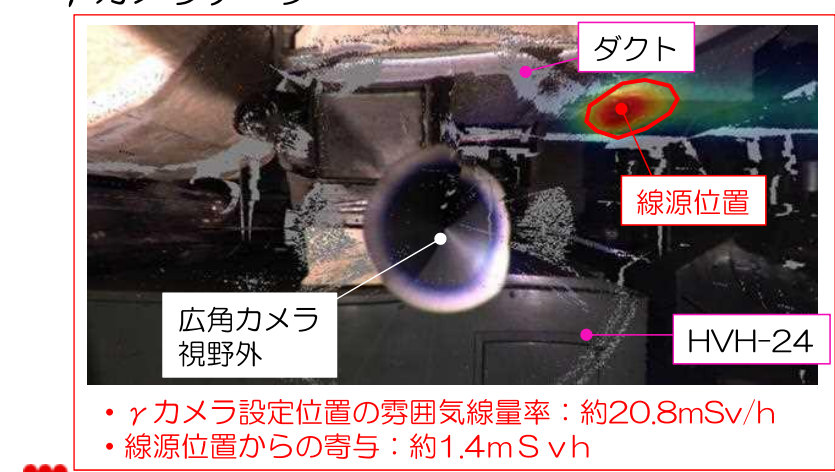
■A矢視でHVH上部に線源を確認

・γカメラ設定位置の雰囲気線量率：約20.8mSv/h  
・線源位置からの寄与：約1.4mSv/h

●γカメラデータからHVH上部ダクトが線源の可能性があることを確認  
●線量率測定結果より、HVH天板に高線量率部位があることを確認

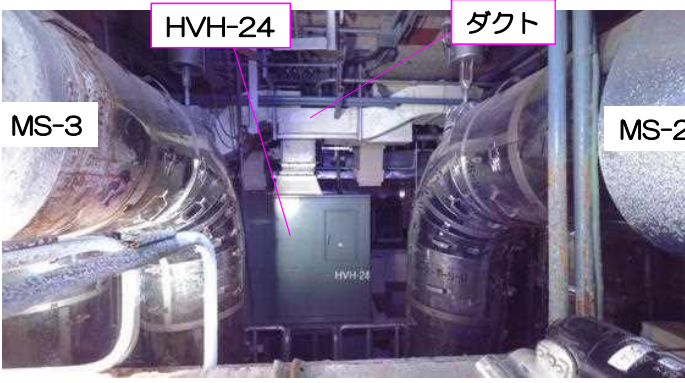
写真①：HVH、ダクト  
(ブローアウトパネル開口部からPCV側を見る)

- ブローアウトパネル開口部の正面に、空調機HVHが設置されていることが判明（写真①）。
- 主蒸気弁室のペネ調査では、長尺ポールを挿入して実施する計画であったが、HVHと干渉するため、別方式による調査計画を再検討中（図1）。

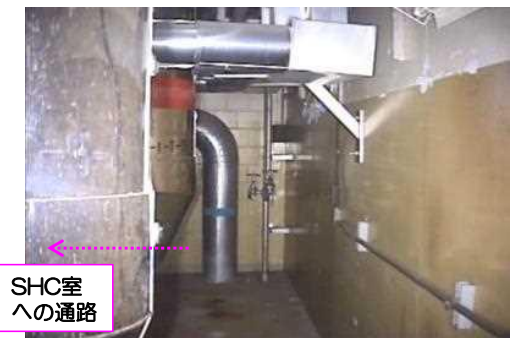
写真②：東側通路（SHCポンプ室側）

- 主蒸気弁室内の東側通路は落下物等なく、比較的きれいな状態であることが分かった（写真②、写真③、写真④）
- 床面近傍の雰囲気線量率も1箇所のみではあるが、比較的低線量であることがわかった。

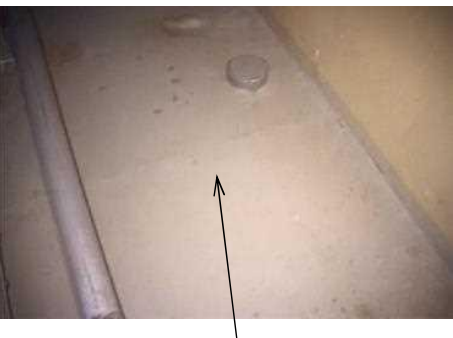
写真③：東側通路（通路中央付近）

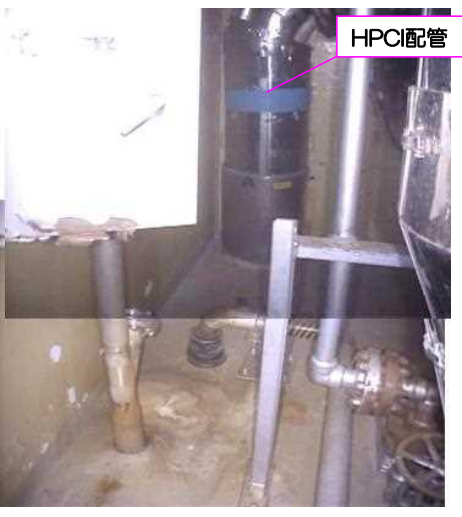
写真④：東側通路（TIP室側）

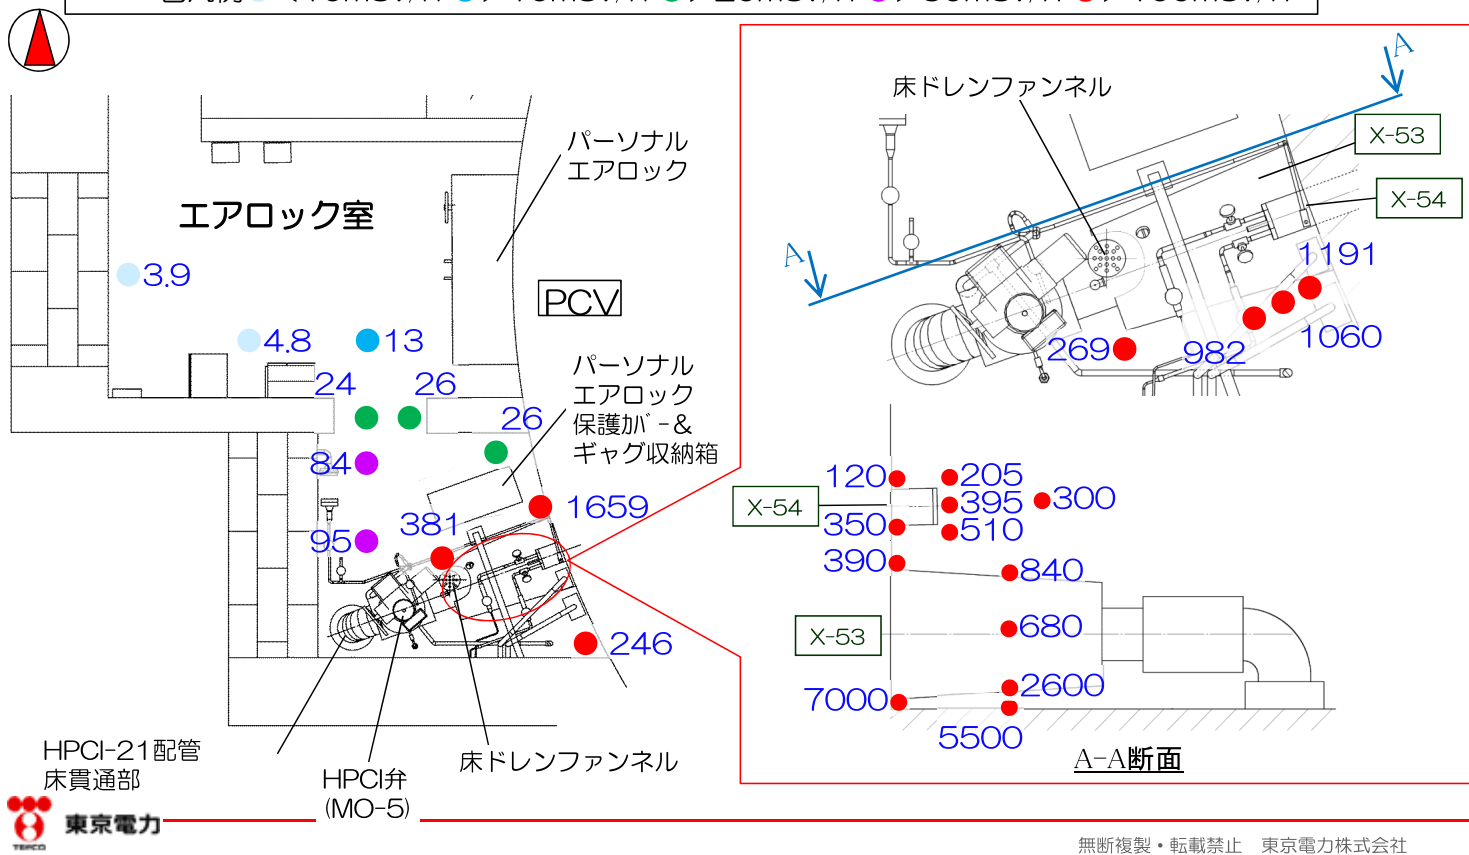
■ X-53付け根床面に近づく7000mSv/hと非常に高い。

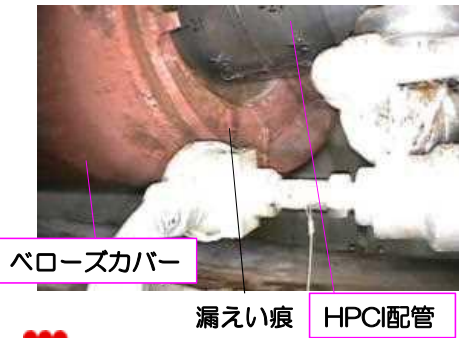
- HPCI配管とベローズカバーの隙間に漏洩痕がある（2013年調査結果と同じ）。（写真①）
- ベローズカバーと生体遮へい壁の付け根部分に漏洩痕あり（写真②）。なお当該付け根部周辺がもっとも雰囲気線量が高い。
- X-53ペネ周り（ベローズカバー、床、壁面）に白い粉上の堆積物あり（サンプル採取済）。

写真①：X-53ベローズカバー接続部

- 今回の調査結果から、ベローズ付貫通部は高線量で汚染されていると考え、補修工法検討に反映するとともに、主蒸気弁室のベローズ付貫通部の調査方法も合わせて検討していく。
- エアロック室内の貫通部周辺は高線量雰囲気であり、人がアクセスするのは困難な状況である。今後、この状況を踏まえた小部屋や高所部の環境改善について検討していく。
- エアロック室の床ドレンファンネル浮き上がりの原因については、今後、推定していく。

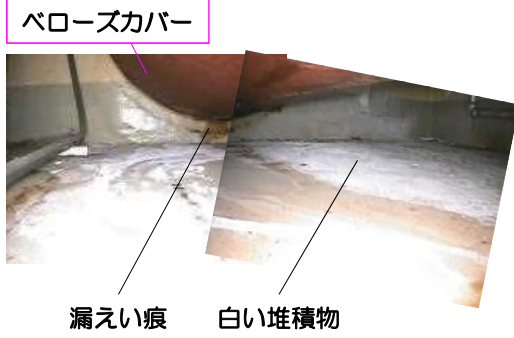
写真②：X-53貫通部左下側

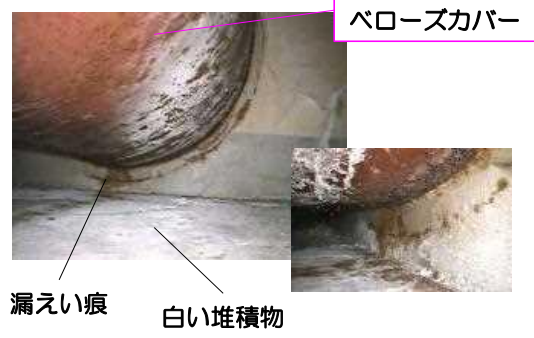
写真③：X-53貫通部右下側

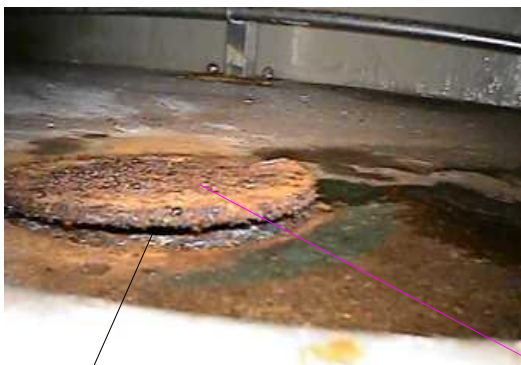
- 2013年に実施した調査写真と比較すると、床ドレンファンネルの蓋が浮いている。（写真④,⑤）

写真④：床ドレンファンネルの浮き上がり状況

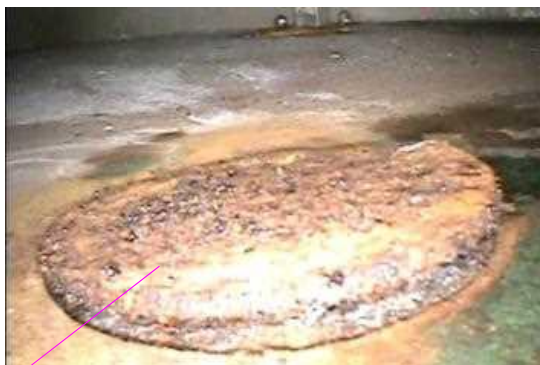
写真⑤：床ドレンファンネルの状況

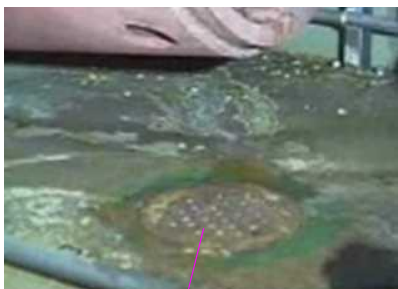
写真⑥：2013年調査時  
床ドレンファンネル状況

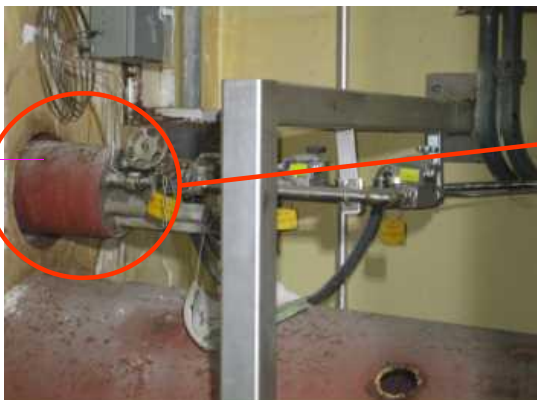
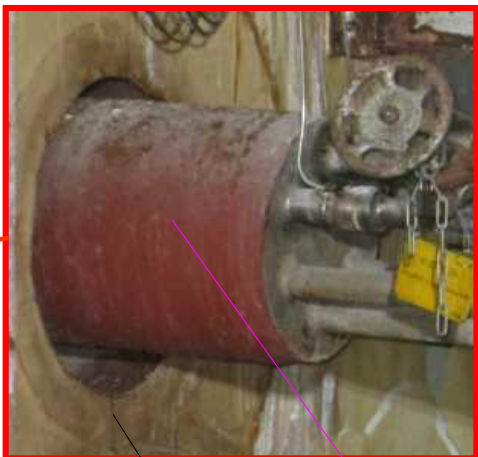
- X-54ペネが生体遮へい壁を貫通している隙間より漏洩痕あり（写真⑦）。
- 当該部近傍の雰囲気線量率は、X-53ペネの付け根部分の線量率に比べると低い。

写真⑦：X-54全体写真

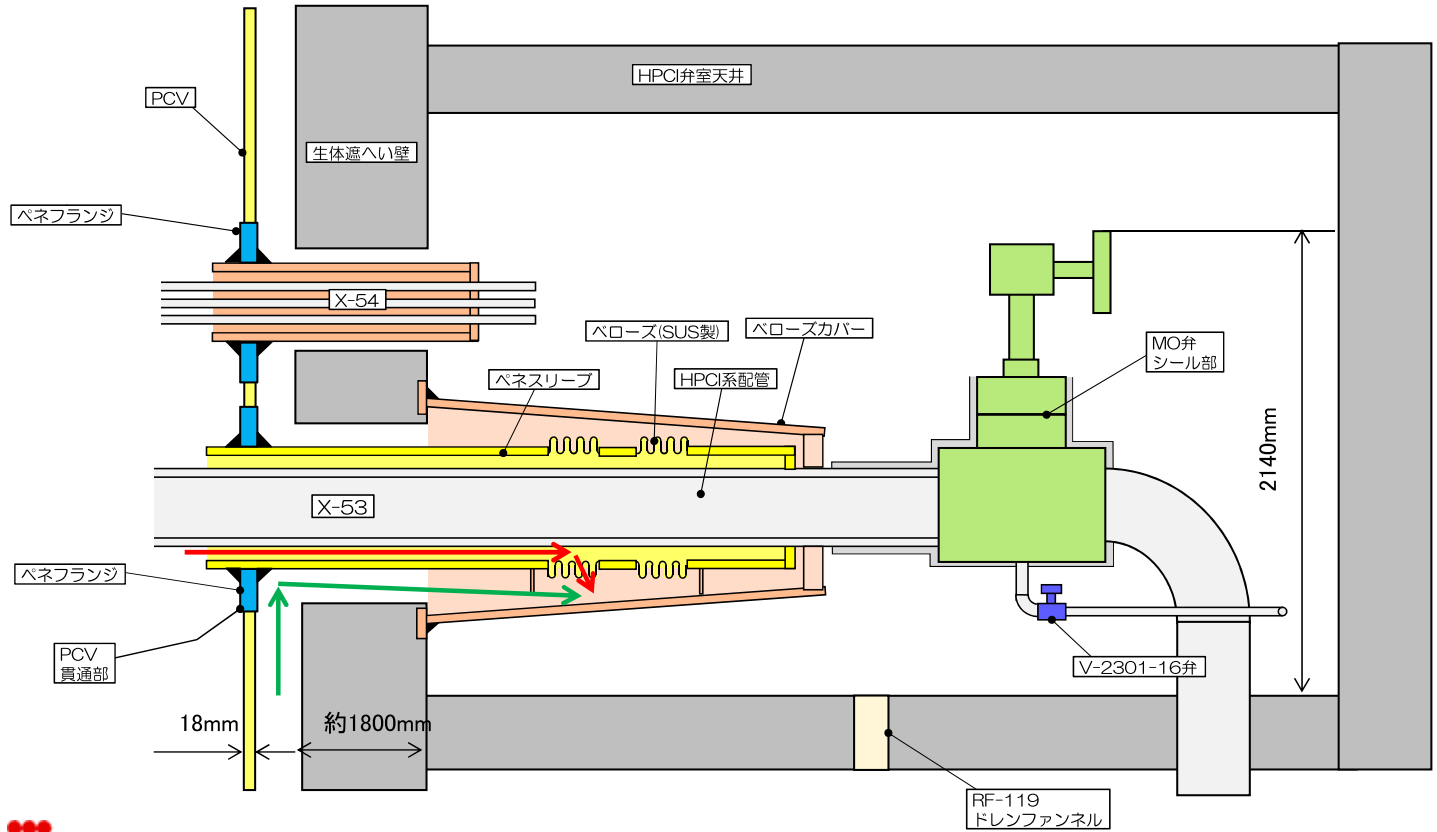
## 参考4. X-53近傍の高線量原因想定(概略図)

- 想定経路A： ベローズ破損により、PCV内蒸気が、ベローズカバー内に充満した。  
→ 想定経路B： PCVシェルと生体遮へいの隙間経由でベローズカバー内に蒸気が充満した。
