2号機のデブリ分布・RPV・PCV状態の推定図

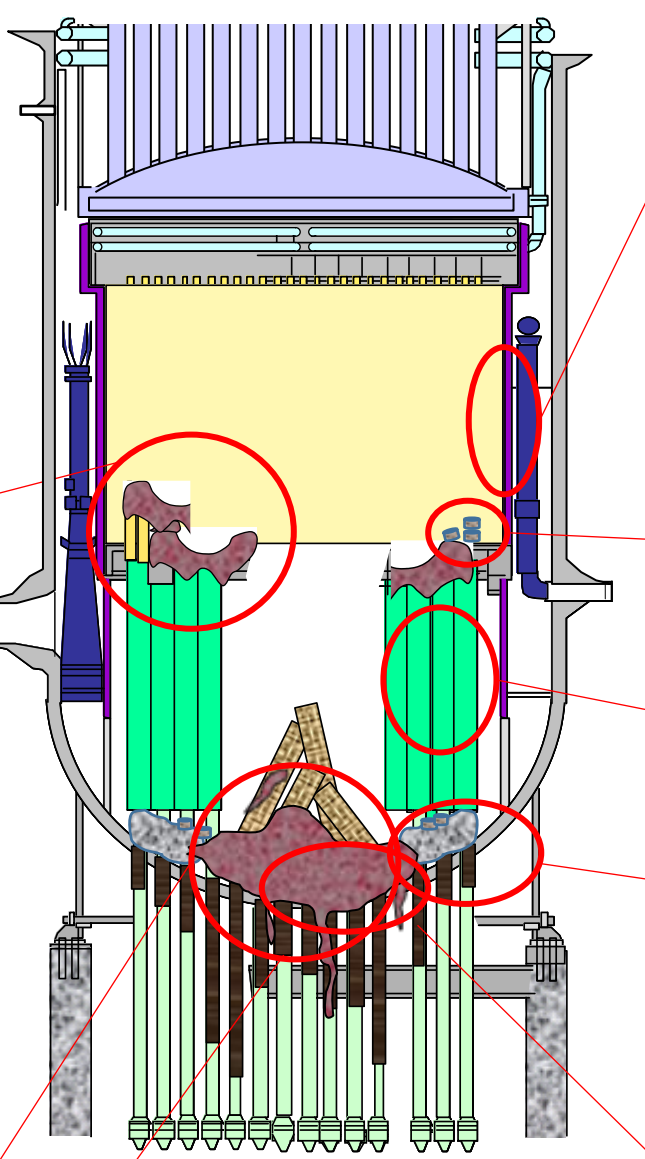
- ・水素発生によるPCV圧力上昇からエネルギー量を想定し、大部分の燃料が溶融したと推定 (実測・解析)
- ・CS注水時に温度低下が確認されたことから、低流量のCS注水で水がかかる炉心外周位置に燃料有と推定 (燃料支持金具、CRGTに溶融燃料が落ち込み固化した場合でも熱源として同等な挙動を示すため、詳細なデブリ位置は推定不可能) (実測)
- ・ミュオン測定の結果から、炉心外周部に燃料が存在している可能性 (実測)
- ・燃料棒があるとしても外周部に一部 (一般的な推定)
- ・溶融燃料が固化した一般的な酸化物デブリと推定 (一般的な推定)

- ・FDW流量増加時にPLR系圧力上昇したことから、シュラウド外に水位が形成されている可能性 (実測)
- ・CS注水による温度低下、注水量増加時のシュラウド外水位上昇から、シュラウドの大規模損傷はないと推定 (実測)

- ・外周部における燃料の温度上昇はそれほど高くない可能性があることから、ペレットが外周部に残っている可能性 (一般的な推定・試験・解析)

- ・高温の燃料デブリからの熱移動が小さい場合、CRGTは溶けずに残る (一般的な推定)

- ・粒子状デブリ・ペレットがある場合、淀み部にたまる可能性 (一般的な推定・試験・解析)

- ・PCV内部調査時に外周部のCRDが確認できており、またグレーチング欠損の状況から、RPVの穴は中央部およびその周辺部と推定 (大きくない) (実測)
- ・穴から落ちたデブリの一部はCRDにへばり付くと推定 (一般的な推定)

- ・MCCIを起こした燃料デブリはコンクリートと混合していると推定 (一般的な推定)
- ・PCVシエルの破損の傾向は無い (サンドクッションドレンパイプからの漏えいなし) ため、MCCIは限定的と推定 (実測)

- ・ミュオン測定にて、圧力容器底部に燃料デブリと思われる高密度物質の影を確認。下部プレナムに落下した燃料がRPV底部に残存している可能性 (実測)

- ・燃料デブリの一部はMCCIを起こさず固化した可能性 (一般的な推定)
- ・PCV内部調査時に、蒸気が立ち上る様子を確認。燃料デブリが水面から出ている可能性 (実測)

- ・CRGTの破損に伴いCRD内部にデブリが侵入している可能性 (一般的な推定)

- ・PCV床に水が溜まっていた場合、粒子状デブリが形成される。
- ・粒子状デブリがある場合、淀み部にたまる可能性 (一般的な推定)
