3号機 情報集約図

(2017.3.14)

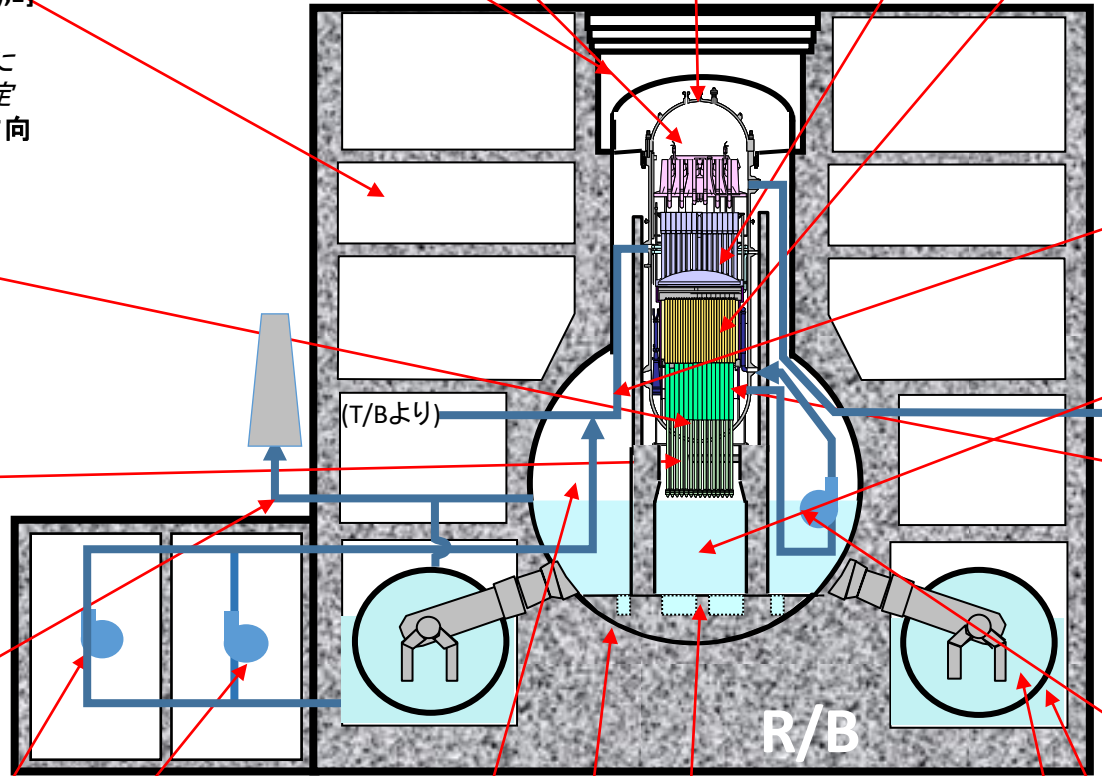
- 最上段とその下段のシールドプラグ間隙に高汚染領域ありと推定 [11][2]
- その下段および、原子炉ウェル全体も高汚染と推定

- 雰囲気線量としては数十mSv/h [8]
- 機器ハッチ部に局所的な高線量 [8,12(35-46),1]
- TIP室のドアは吹き飛ばされた [6]
- 機器ハッチ部の遮蔽用シールドプラグの移動については、建屋水素爆発による圧力伝播と推定
- 水素爆発の影響で建屋の4階が損傷(北西方向が大きく損傷)[19]

- 注水状況の変化に対する温度応答が緩やかである[20]

- 制御棒位置検出器(PIP)の接点動作を確認した結果、健全な導通反応を示す検出器はなかった(2011年9月)[16]
- CRDまたはケーブルは大きく損傷していると推定[16]

- SGTSフィルタトレイン線量は数mSv/h (2011/12)。汚染は低く、またフィルタトレインを逆流していないと推定 [17]
- 3号機ベントの影響で、4号機に水素が流れ込み、4号機の建屋爆発に繋がったと推定

- 最大線量は約2Sv/hでシールドプラグ上(2013)[10]
- シールドプラグ隙間から湯気らしきものを確認。周辺より10°C程度温度が高かった。[10]
- 使用済燃料プールゲートの一部が変形。近傍で高線量を観測[3,11]
- オペフロシールドプラグの隙間や継ぎ目付近の空間線量: 約200~300 mSv/h(2013~2014)[3]
- CUW F/Dハッチがプールに落下(水素爆発の影響か)[18]
- シールドプラグ中央の変形(約300mm) [3]
- 線量に寄与している放射性核種はCs-137、Cs-134 [2-10]

- シール部が劣化し漏れい口あり(蒸気・FP放出)

- 大量のFP付着ありと推定
- 付着FPの化学形態(水溶性/非水溶性等)は不明
- 付着FPの再蒸発の程度は不明

- 解析結果では、クリープ変形や支持部の変形に伴う下方への移動が指摘されている。
- セパレータ、ドライヤにはFPが付着しているものと推定
- 鋼材の酸化層内部にセシウムが取り込まれている可能性
- セシウムがモリブデン、ホウ素、シリコンと化合している可能性

- CS注水開始時に(2011年9月)温度低下が観測[1]
- CSから炉心を通り下部プレナムに至る経路にデブリありと推定
- 一方、CS系を15日間停止(2013年12月)、FDWのみの注水としても、温度上昇はなし
- 2011年5月に注水量を増やしても温度上昇が観測された
- RPV水位未確認
- CR案内管内の速度リミッタ上部でデブリが固化し、残存する可能性あり(CRD配管が健全な場合)

- 落下した燃料デブリにより、グレーチング、TIP配管、CRD交換機等の破損ありと推定
- RPVに注水した水がペDESTALに落下しているものと推定

- 測定温度>注水温度であり、RPV内で燃料デブリにより昇温と推定[20]
- 過去RPV下部温度>PCV温度だったが、現在ほぼ同等の指示値

- 主蒸気配管Dの伸縮継手周辺から漏れい[9(225-234)]
- カメラ調査および床面の水の流れから漏れい箇所は主蒸気配管Dのみと推定 [9(225-234)]

- トラス室水位はO.P.3000程度[15]
- キャットウォークの手すりに腐食は認められず[1,13]
- トラス室への水蒸気のリークは少ないと推定[1,13]
- 滞留水水位の観点から、R/Bとタービン建屋になんらかの形の連通口ありと推定

- 雰囲気線量としては数百μSv/h~数mSv/h。地下階は高線量[8(31-33)]
- 事故初期に、MSIV室から流出した高濃度汚染水が流れ込んだと推定

- S/C水位未確認(ほぼ満水と推定)

- 内部調査の結果、X-53ペネ周辺で構造物に損傷認められず[7]
- D/W空間線量は比較的良かった(約1sv/h)[7]
- PCV内滞留水のCs濃度は建屋より低く、Sr、H3は同等。α核種も検知(2015年10月)[7]
- 格納容器酸素濃度(約8%)、D/W圧力から、格納容器気相部の漏れいの程度は3号機が最も大きいと推定(空気インリークありと推定) [1,13]
- PCV内部調査の際に測定した温度は、気相部で約26~27°C、水中で約33~35°Cであった [7]
- Cs134濃度【Bq/cm³】:(水面付近)4.0E+2、(水面した約0.7m)2.3E+2
- Cs137濃度【Bq/cm³】:(水面付近)1.6E+3、(水面した約0.7m)9.4E+2

- D/W床から、水位約6.5m(MSIV室から漏れいあり) [7]
- D/W水位挙動から下部からの漏れいは、ほとんどないと推定

- 3号機の水素爆発にMCCIで発生した水素が寄与した可能性があり、燃料デブリがペDESTAL床に落下している可能性
- 1号機と異なりRCW系統での汚染は確認されていない[8(4,28)]
