1号機原子炉建屋1階小部屋※調査のうち 主蒸気弁室、エアロック室調査結果について

2015年12月24日

東京電力株式会社

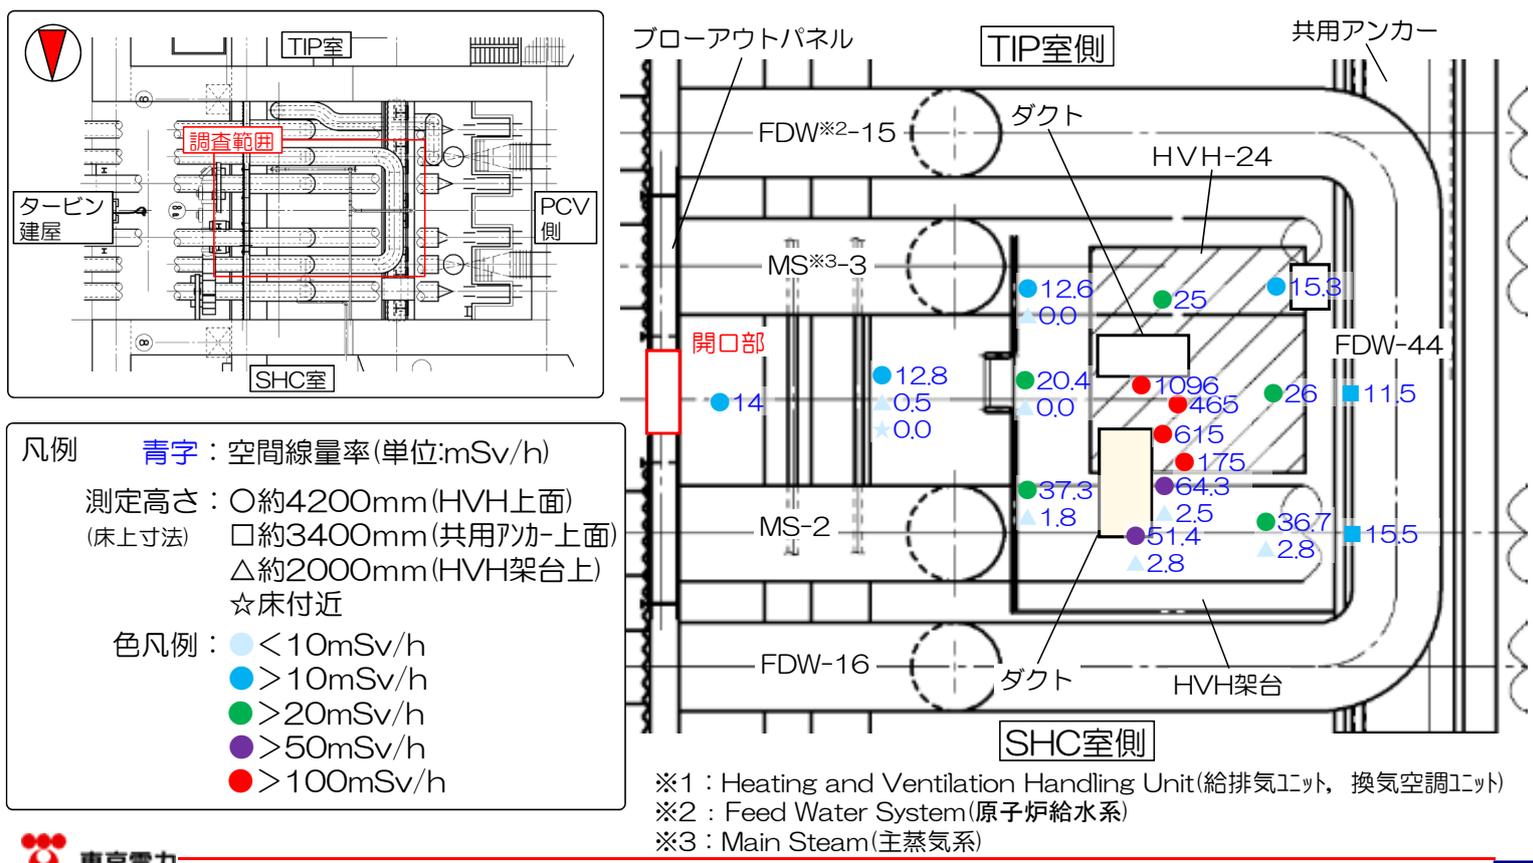
4-1. 主蒸気弁室調査結果（空間線量率）

■HVH※1天板およびダクト付近の線量が高く、HVH架台上および床面付近は線量が低い

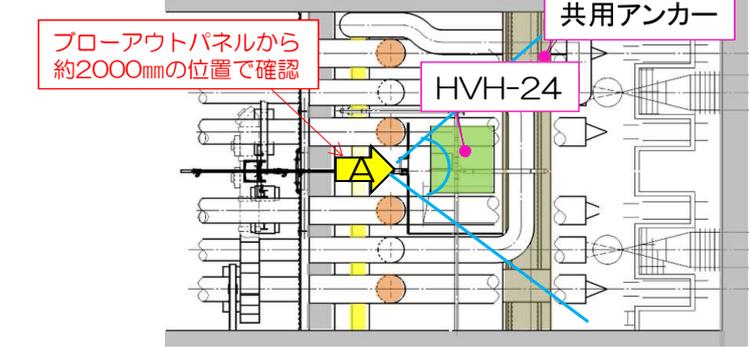
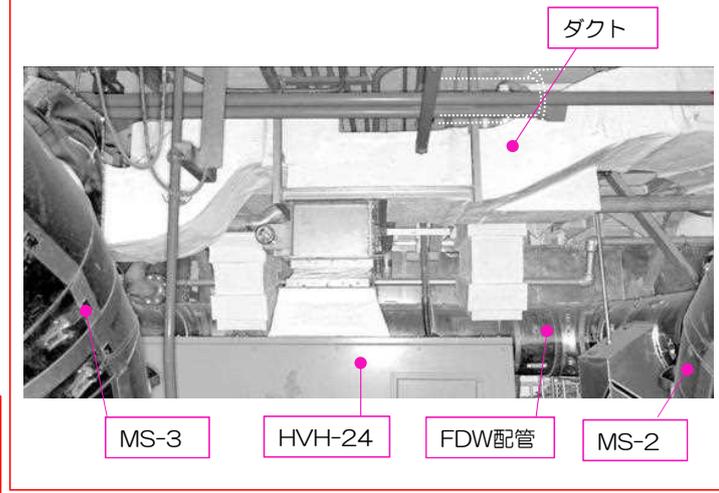
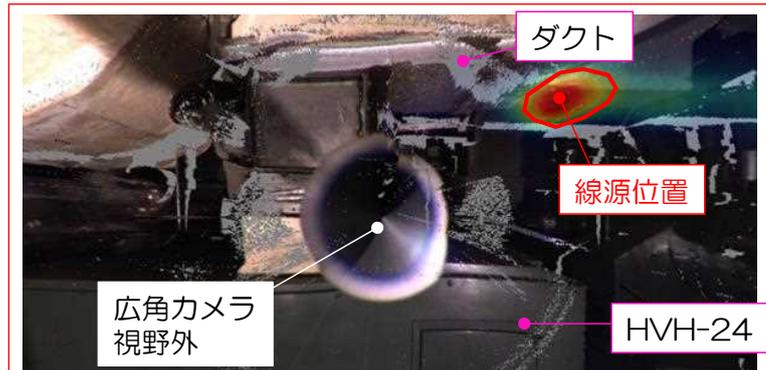
4-2. 主蒸気弁室調査結果（γカメラ、3Dデータ）

■A矢視でHVH上部に線源を確認

- γカメラデータからHVH上部ダクトが線源の可能性あることを確認
- 線量率測定結果より、HVH天板に高線量率部位があることを確認

・γカメラ設定位置の雰囲気線量率：約20.8mSv/h
 ・線源位置からの寄与：約1.4mSv/h

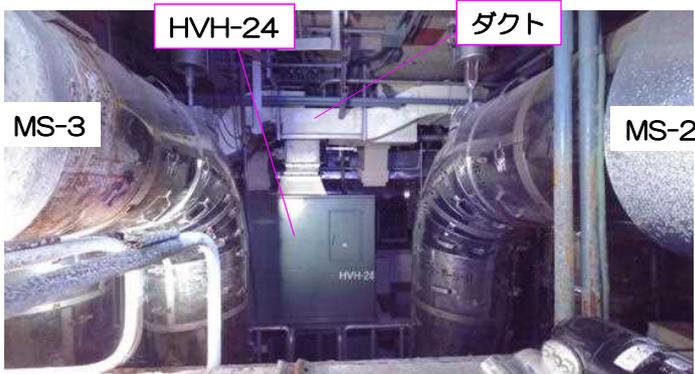
写真①：HVH、ダクト
（ブローアウトパネル開口部からPCV側を見る）

- ブローアウトパネル開口部の正面に、空調機HVHが設置されていることが判明（写真①）。
- 主蒸気弁室のペネ調査では、長尺ポールを挿入して実施する計画であったが、HVHと干渉するため、別方式による調査計画を再検討中（図1）。

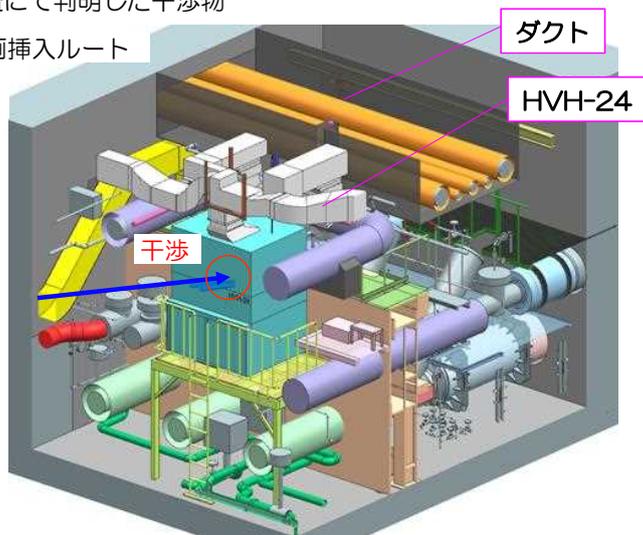
図1：調査結果を反映した主蒸気弁室3DCAD図

□：調査にて判明した干渉物

- 今回の調査結果から、ベローズ付貫通部は高線量で汚染されていると考え、補修工法検討に反映するとともに、主蒸気弁室のベローズ付貫通部の調査方法も合わせて検討していく。
- エアロック室内の貫通部周辺は高線量雰囲気であり、人がアクセスするのは困難な状況である。今後、この状況を踏まえた小部屋や高所部の環境改善について検討していく。
- エアロック室の床ドレンファンネル浮き上がりの原因については、今後、推定していく。

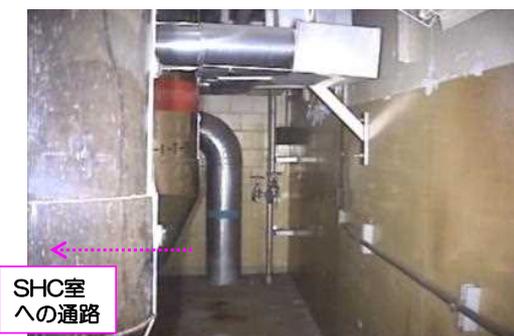
写真②：東側通路（SHCポンプ室側）

- 主蒸気弁室内の東側通路は落下物等なく、比較的きれいな状態であることが分かった（写真②、写真③、写真④）
- 床面近傍の雰囲気線量率も1箇所のみではあるが、比較的 low 線量であることがわかった。

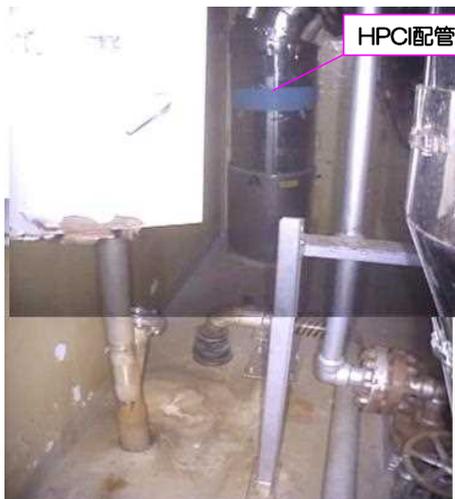
写真④：東側通路（TIP室側）

- 調査ができた主蒸気弁室内の東側通路は、落下物等がなく、比較的きれいな状態で、床面に近づくとつれて線量は低下する傾向であり、人がアクセス可能な見込みがあることを確認。
- HVHによる干渉によりベローズ部の汚染状況確認までは実施できず。

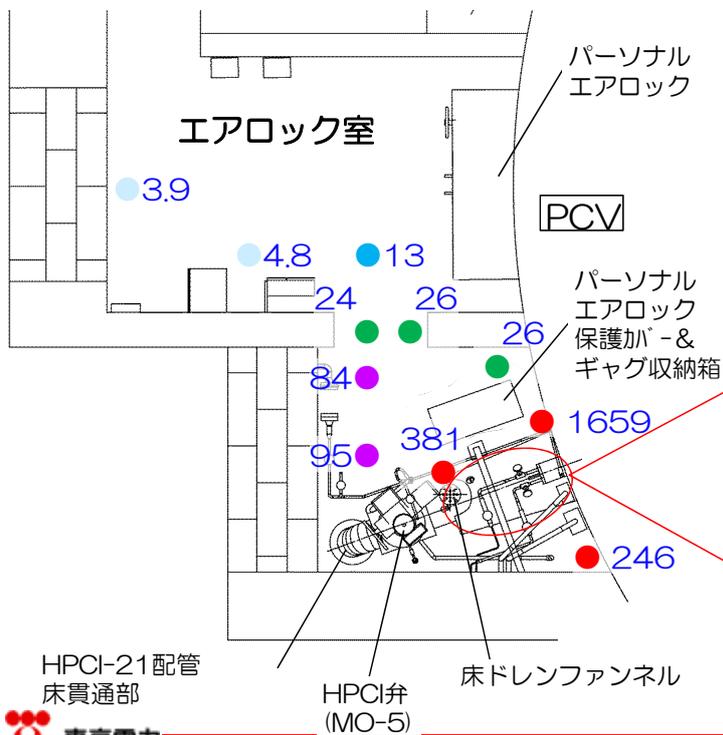
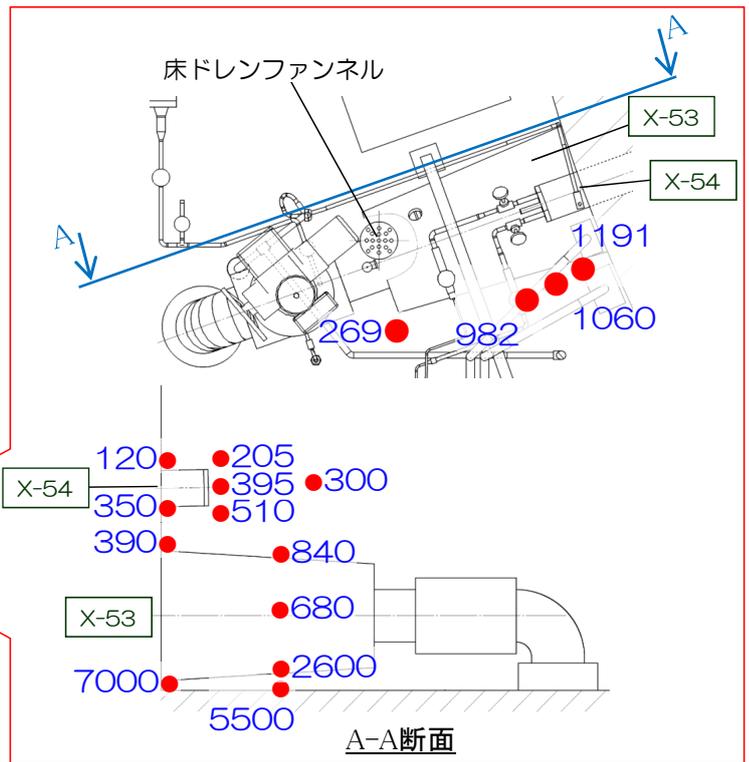
5-1. エアロック室調査結果（空間線量率）

■ X-53付け根床面に近づくと7000mSv/hと非常に高い。

- X-53ペネの下部が特に高線量であり、当該ペネに設置されているベローズカバー内が汚染源と推定。

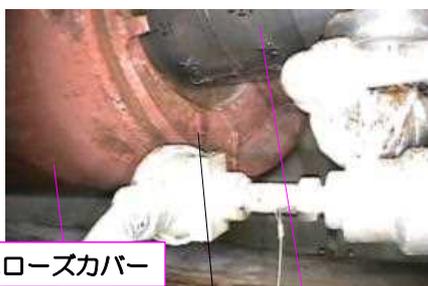
写真①：X-53ベローズカバー接続部

- HPCI配管とベローズカバーの隙間に漏洩痕がある（2013年調査結果と同じ）。（写真①）
- ベローズカバーと生体遮へい壁の付け根部分に漏洩痕あり（写真②）。なお当該付け根部周辺がもっとも雰囲気線量が高い。
- X-53ペネ周り（ベローズカバー、床、壁面）に白い粉上の堆積物あり（サンプル採取済）。

漏えい痕

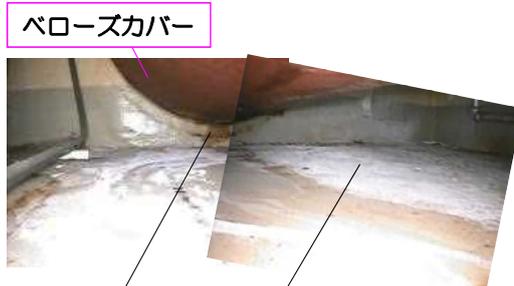
写真②：X-53貫通部左下側

漏えい痕

白い堆積物

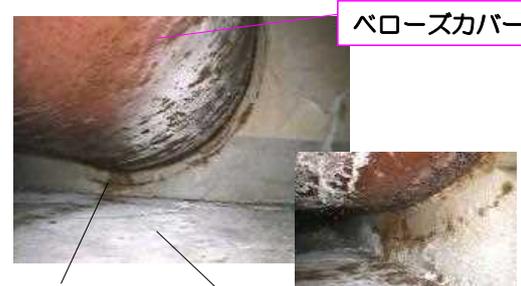
写真③：X-53貫通部右下側

漏えい痕

白い堆積物

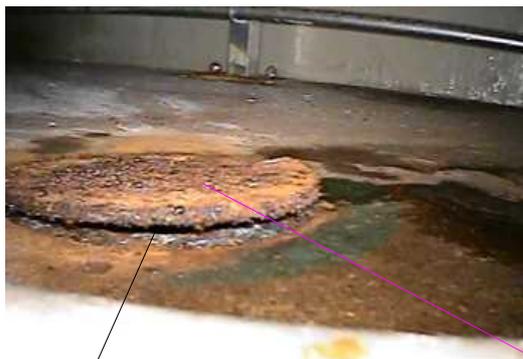
写真④：床ドレンファンネルの浮き上がり状況

- 2013年に実施した調査写真と比較すると、床ドレンファンネルの蓋が浮いている。（写真④,⑤）

浮き上がり

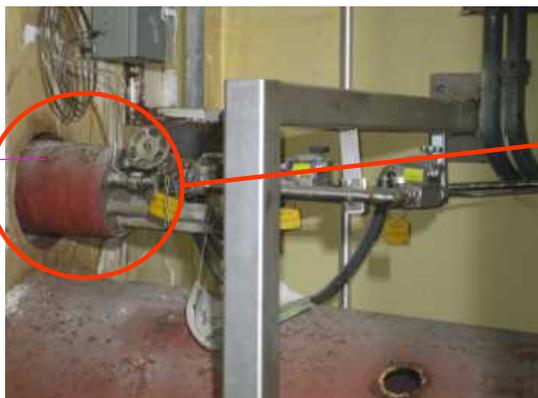
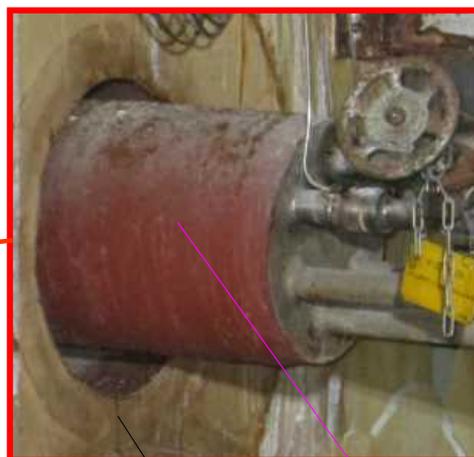
写真⑦：X-54全体写真

- X-54ペネが生体遮へい壁を貫通している隙間より漏洩痕あり（写真⑦）。
- 当該部近傍の雰囲気線量率は、X-53ペネの付け根部分の線量率に比べると低い。

漏えい痕

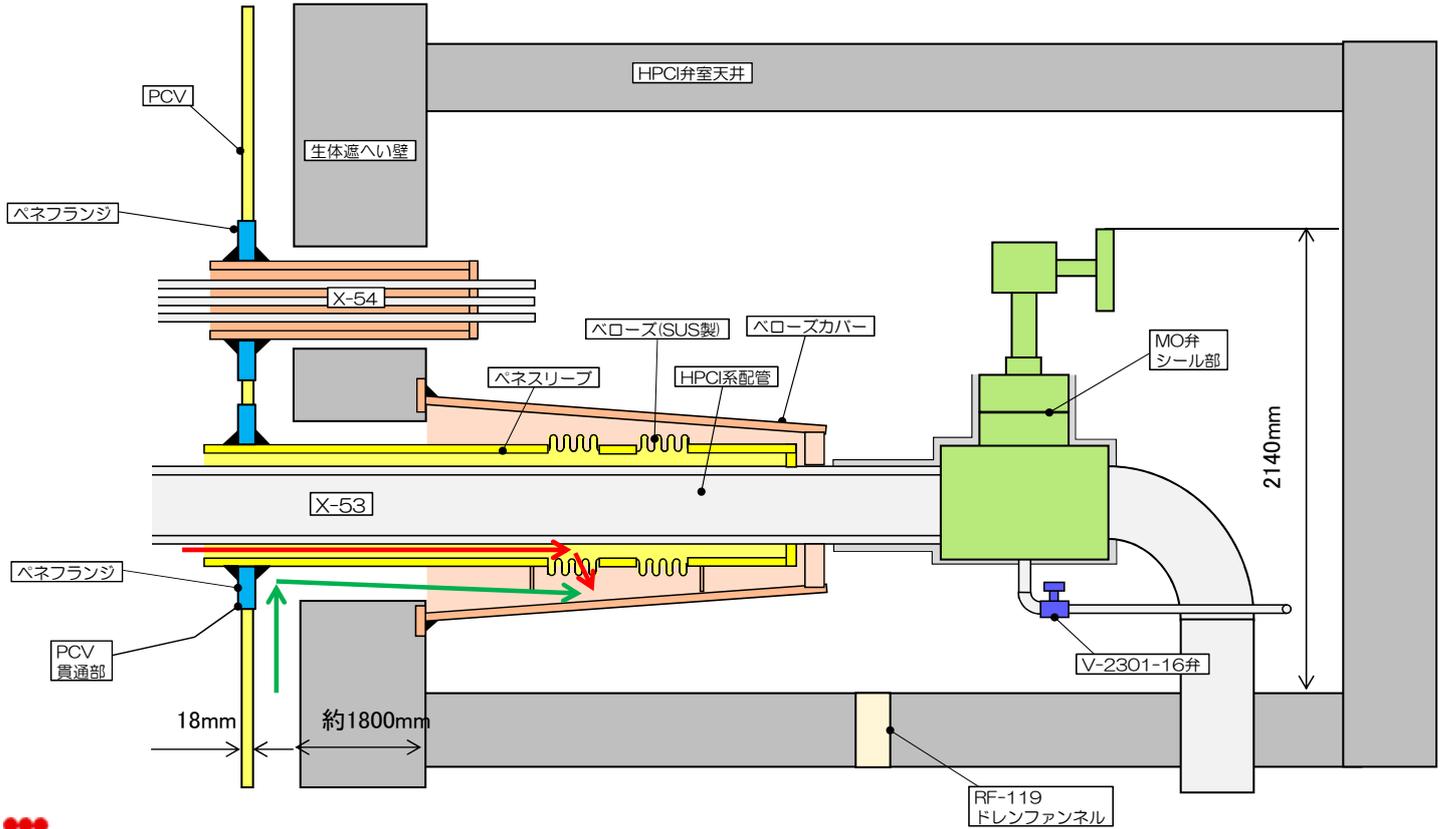
参考4. X-53近傍の高線量原因想定(概略図)

- 想定経路A： ベローズ破損により、PCV内蒸気が、ベローズカバー内に充満した。
- 想定経路B： PCVシェルと生体遮へいの隙間経由でベローズカバー内に蒸気が充満。
