1号機 FP分布の推定図

※ 推定は、主な線源核種であるセシウムに着目 (2017.1.27)

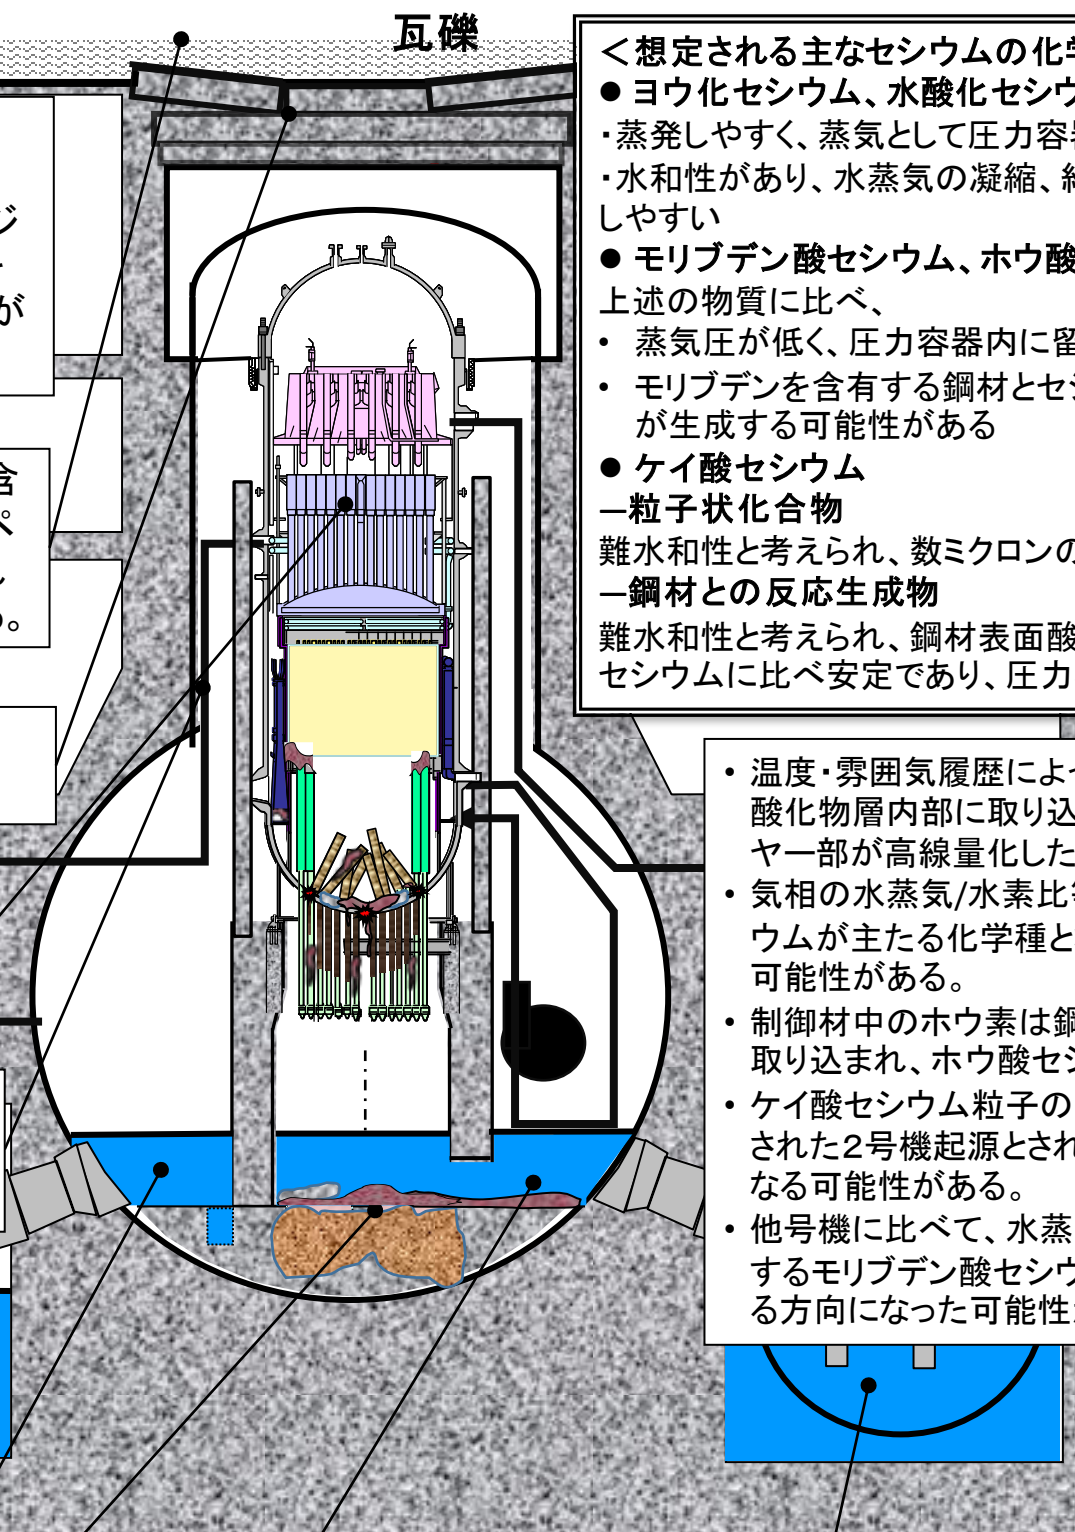
• 1号機はオペフロで水素爆発が発生しており、また、瓦礫の上からも100mSv/h超の高線量が測定されている。したがって、FPは主に格納容器→格納容器トップヘッドフランジ→原子炉ウェル→シールドプラグ→オペフロに至る経路を通り放出されたものと推定。さらに、FP移行経路上に、FPが偏在しているものと推定。

• 1号機由来と考えられる数10～数100ミクロンのセシウム含有粒子が環境中で確認されている。これはセシウムとオペフロ壁材(グラスロンウール等)との反応によって生成されたもので、同様の粒子がオペフロに散在すると考えられる。

• 水酸化セシウムはコンクリート表面から内部に浸透した可能性がある。

• 高温となった場合、クリープ変形等により、上部構造物は元の場所から下方に移動している可能性もある。

• 事故後に圧力容器からD/Wへの直接漏えいに起因してD/W圧力が高圧になっていたと考えられることから、D/Wも同様に大量のFP付着ありと推定。

• 建屋壁やs/c壁、もしくはs/c内滞留水が高汚染と推定。

• 採取したPCV内滞留水の試料からCs134 (19kBq/cm³)、Cs137 (35kBq/cm³)を検出(2012/10/9～13)

• 燃料デブリ中に、量は少ないと考えられるもののセシウムが残存している可能性がある。また、燃料デブリ中のFPは偏在している可能性がある。

• D/W内の水が低い位置で流出しており、水が循環しているため、水中の線量は低いと推定。

- 温度・雰囲気履歴によっては、圧力容器内のセシウムは鋼材の酸化層内部に取り込まれ、表面積が大きなセパレータ、ドライヤー一部が高線量化した可能性がある。
- 気相の水蒸気/水素比等の条件によっては、モリブデン酸セシウムが主たる化学種となり、圧力容器外への放出が抑制された可能性がある。
- 制御材中のホウ素は鋼材との共晶反応によって鋼材溶融物に取り込まれ、ホウ酸セシウムの生成は抑制された可能性がある。
- ケイ酸セシウム粒子の生成が考えられる。ただし、環境で確認された2号機起源とされるセシウムボールとは組成や性状が異なる可能性がある。
- 他号機に比べて、水蒸気の欠乏が早めに進行し、酸素を必要とするモリブデン酸セシウムやケイ酸セシウムの生成が抑制される方向になった可能性がある。

- 1号機のS/C漏洩箇所は高い位置にあるため、S/C内に放出されたFPが、滞留水中にトラップされて残存している可能性。
- S/C内の滞留水の容積が大きいため、大量のFPが残存している可能性。
