1号機のデブリ分布・RPV・PCV状態の推定図

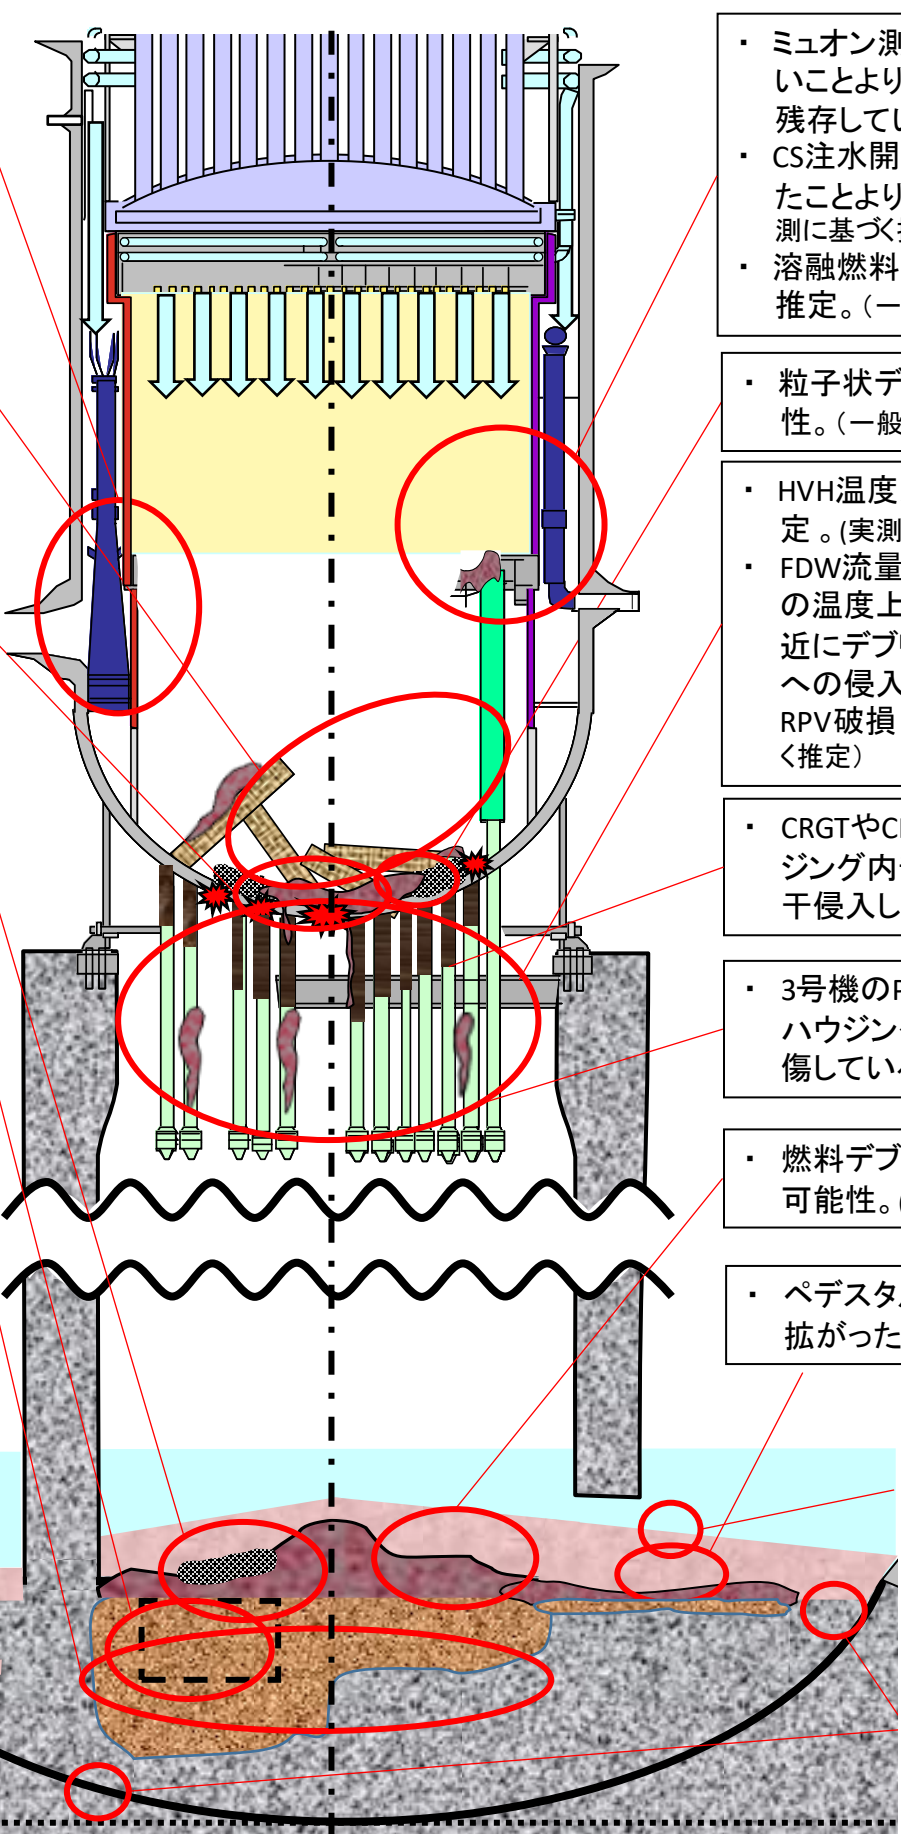
- ・ 事故中に炉内で溶融プールを形成した可能性。(一般的な推定)
- ・ シュラウドが変形または破損または座屈している可能性がある。(一般的な推定・解析)
- ・ シュラウドが破損した場合、ダウンコマ部に溶融燃料が侵入し、ジェットポンプ破損の可能性。(一般的な推定)
- ・ 高温の燃料デブリからの熱移動が小さい場合、CRGTは溶けずに残る可能性。(一般的な推定)
- ・ 炉心まで水位形成できないため、下部プレナムに破損口が存在。(実測に基づく推定)
- ・ 下部プレナム底部のボトムドレン等が脆弱であり、損傷している可能性。(一般的な推定)
- ・ 下部プレナムに落下した燃料はRPV底部に残存する可能性。(一般的な推定)
- ・ PCV床に水が溜まっていた場合、粒子状デブリが形成される。
- ・ 粒子状デブリがある場合、淀み部にたまる可能性。(一般的な推定)
- ・ サンプ近傍のペDESTAL壁及びその下部のコンクリートが、他の領域よりも浸食が大きくなっている可能性。(解析)
- ・ MCCIを起こした燃料デブリはコンクリートと混合している。(一般的な推定・解析)
- ・ 機器ドレンサンプ内のRCW配管が損傷し、放射性物質がRCW系統内に混入したと推定。(実測に基づく推定)

- ・ ミュオン測定、解析結果及び水位が形成されないことより、大部分の燃料が溶融し、燃料棒は残存していないと推定。(実測・解析)
- ・ CS注水開始(2011/12/10)前に冷却ができていたことより、デブリの存在量は僅かと推定。(実測に基づく推定)
- ・ 溶融燃料が固化した一般的な酸化物デブリと推定。(一般的な推定)
- ・ 粒子状デブリがある場合、淀み部にたまる可能性。(一般的な推定)
- ・ HVH温度からデブリがCRD付近に存在すると推定。(実測・解析に基づく推定)
- ・ FDW流量を減少させた際に特定のHVH温度計の温度上昇が大きいことから、外周部のCRD付近にデブリが存在(外表面への付着か、内部への侵入かは区別できない)し、その直上にRPV破損口が存在している可能性。(実測に基づく推定)
- ・ CRGTやCRDハウジングの破損に伴いCRDハウジング内部に燃料デブリや溶融した金属が若干侵入している可能性。(一般的な推定・試験)
- ・ 3号機のPCV内部調査結果を踏まえると、CRDハウジング、プラットフォーム、RPV底部は損傷している可能性。(実測に基づく推定)
- ・ 燃料デブリの一部はMCCIを起こさず固化した可能性。(一般的な推定)
- ・ ペDESTAL開口部を通じて、D/W床へデブリが拡がった可能性。(一般的な推定・解析)

- ・ D/W床上には堆積物が存在し、堆積高さは、ペDESTAL開口部に近いほうが高い傾向。(実測)
- ・ サンドクッションドレン管から漏水しているため、PCVの損傷が生じたと推定。(実測・解析)

約2.6m

PCV下には約7.6mのコンクリート層がある
