3号機のデブリ分布・RPV・PCV状態の推定図

凡例 (2017.3.14)

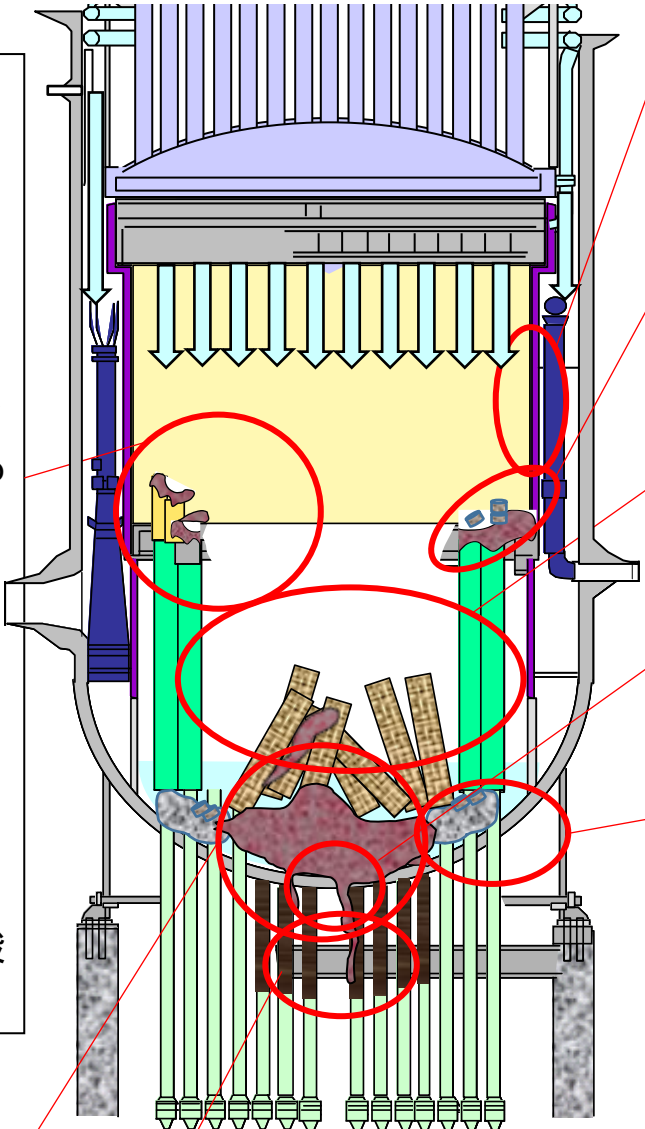
- ・水素発生によるPCV圧力上昇からエネルギー量を想定し、大部分の燃料が溶融したと推定 (実測・解析)
- ・平成25年12月9日～24日までCS系を停止した時 (FDWからの流量を増やし全注水量としては一定)、RPV各部で温度上昇は見られなかったため、炉心位置に存在する燃料デブリは少ないと推定 (2号機より少ない) (実測)
- ・CS系からの注水を始めた時 (平成23年9月1日) RPV下部温度が低下したため (注水量の総量も増加)、燃料デブリが下部プレナムにあると推定 (実測)
- ・燃料棒があるとしても外周部に一部 (一般的な推定)
- ・溶融燃料が固化した一般的な酸化物デブリと推定 (一般的な推定)

- ・現状シュラウドについては、健全な可能性および損傷のある可能性、双方考えられる。(一般的な推定・解析)
- ・外周部における燃料の温度上昇はそれほど高くない可能性があることから、ペレットが外周部に残っている可能性 (一般的な推定・試験・解析)
- ・高温の溶融デブリからの熱移動が小さい場合、一部のCRGTは溶けずに残る (一般的な推定)
- ・MCCIが起きていると考えられるため、圧力容器の下部は破損していると推定 (一般的な推定)
- ・粒子状デブリ・ペレットがある場合、淀み部にたまる可能性 (一般的な推定)

- ・下部プレナムに落下した燃料はRPV底部に残存する可能性あり (一般的な推定)
- ・注水量の低下操作に対して温度上昇まで時遅れがあり、圧力容器内に保有水がある可能性 (実測)

- ・燃料デブリの一部はMCCIを起こさず固化した可能性 (一般的な推定)

- ・CRGTの破損に伴いCRD内部にデブリが侵入している可能性 (一般的な推定)

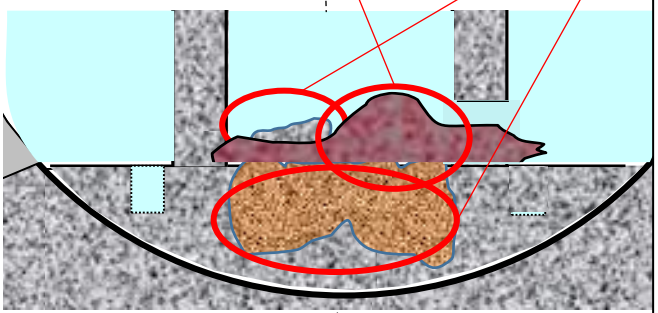
- ・4号機に加えて、3号機でも爆発が起こっており、MCCIにより発生した水素が爆発に寄与した可能性が考えられる。(実測)
- ・一方、事故対応の中で3月13日7:39から1時間強DWスプレイを実施しており、圧力容器破損時にDW床に水位があると考えられ、燃料デブリの拡がりには抑制された可能性。(実測・一般的な推定)
- ・ペDESTAL開口部を通じて、燃料デブリがペDESTAL外まで広がるが、シェルアタックには至っていないと推定 (実測・解析)
- ・PCV床に水が溜まっていた場合、粒子状デブリが形成された可能性。(一般的な推定)
- ・粒子状デブリがある場合、淀み部にたまる可能性 (一般的な推定)
