# 1号機 線量分布の推定図

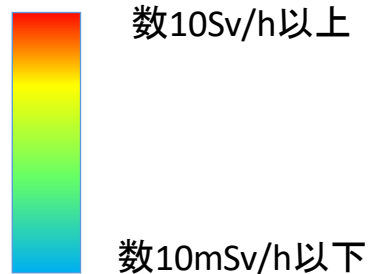
• 1号機はオペフロで水素爆発が発生しており、また、瓦礫の上からも100mSv/h超の高線量が測定されている。したがって、FPは主に格納容器→格納容器トップヘッドフランジ→原子炉ウェル→シールドプラグ→オペフロに至る経路を通り放出されたものと推定。さらに、FP移行経路上に、FPが偏在しているものと推定。

• 上述のFP移行経路の推定から、シールドプラグの隙間は高線量であると推定。移行経路上、オペフロからみて上流にあたる原子炉ウェル全体も高汚染と推定。

• 1階グレーチング上4.7Sv/h～9.7Sv/h(2015/4/10)

• PCVベントに使用した不活性ガス系配管近傍が高汚染のため、S/C内壁は高汚染と推定。

• 圧力容器内は構造物や壁面にFP付着があると考えられ、線量は高いものと推定

• トーラス室水位上部で最大線量920mSv/h(2013/2/20)。  
• 建屋壁やS/C壁、もしくはS/C内滞留水が高汚染と推定。

• D/W内の水が低い位置で流出しており、水が循環しているため、水中の線量は低いと推定。

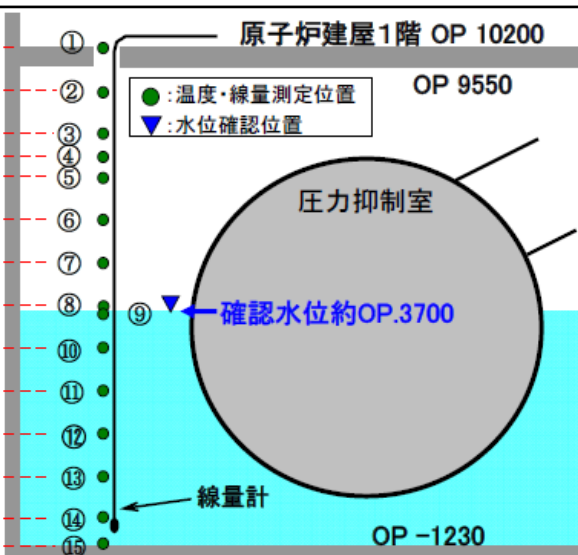
- ①RPV内: DW内の線量の実測値と比較して、より高い線量であると推定。圧力容器下部の注水がかかる箇所は比較的線量が低い可能性あり。
- ②原子炉ウェル: FPの移行経路を考え、DW内の線量の実測値と比較して同等あるいはそれ以上の線量と推定
- ③D/W: 線量の実測値に基づき推定。予想されるFP移行経路の下流側(D/W上部側)の線量がより高いと推定。水中は水の循環によりFPが希釈されており、線量は低いものと推定。

- ④ペDESTAL: 燃料デブリが格納容器に移行しており、DW内の線量の実測値と比較して、より高い線量であると推定
- ⑤S/C: 滞留水中にトラップされたFPが存在すると推定。気相部の壁面はベント時に付着したFPにより、水中よりも高線量と推定。
- ⑥トーラス: 実測値に基づき推定

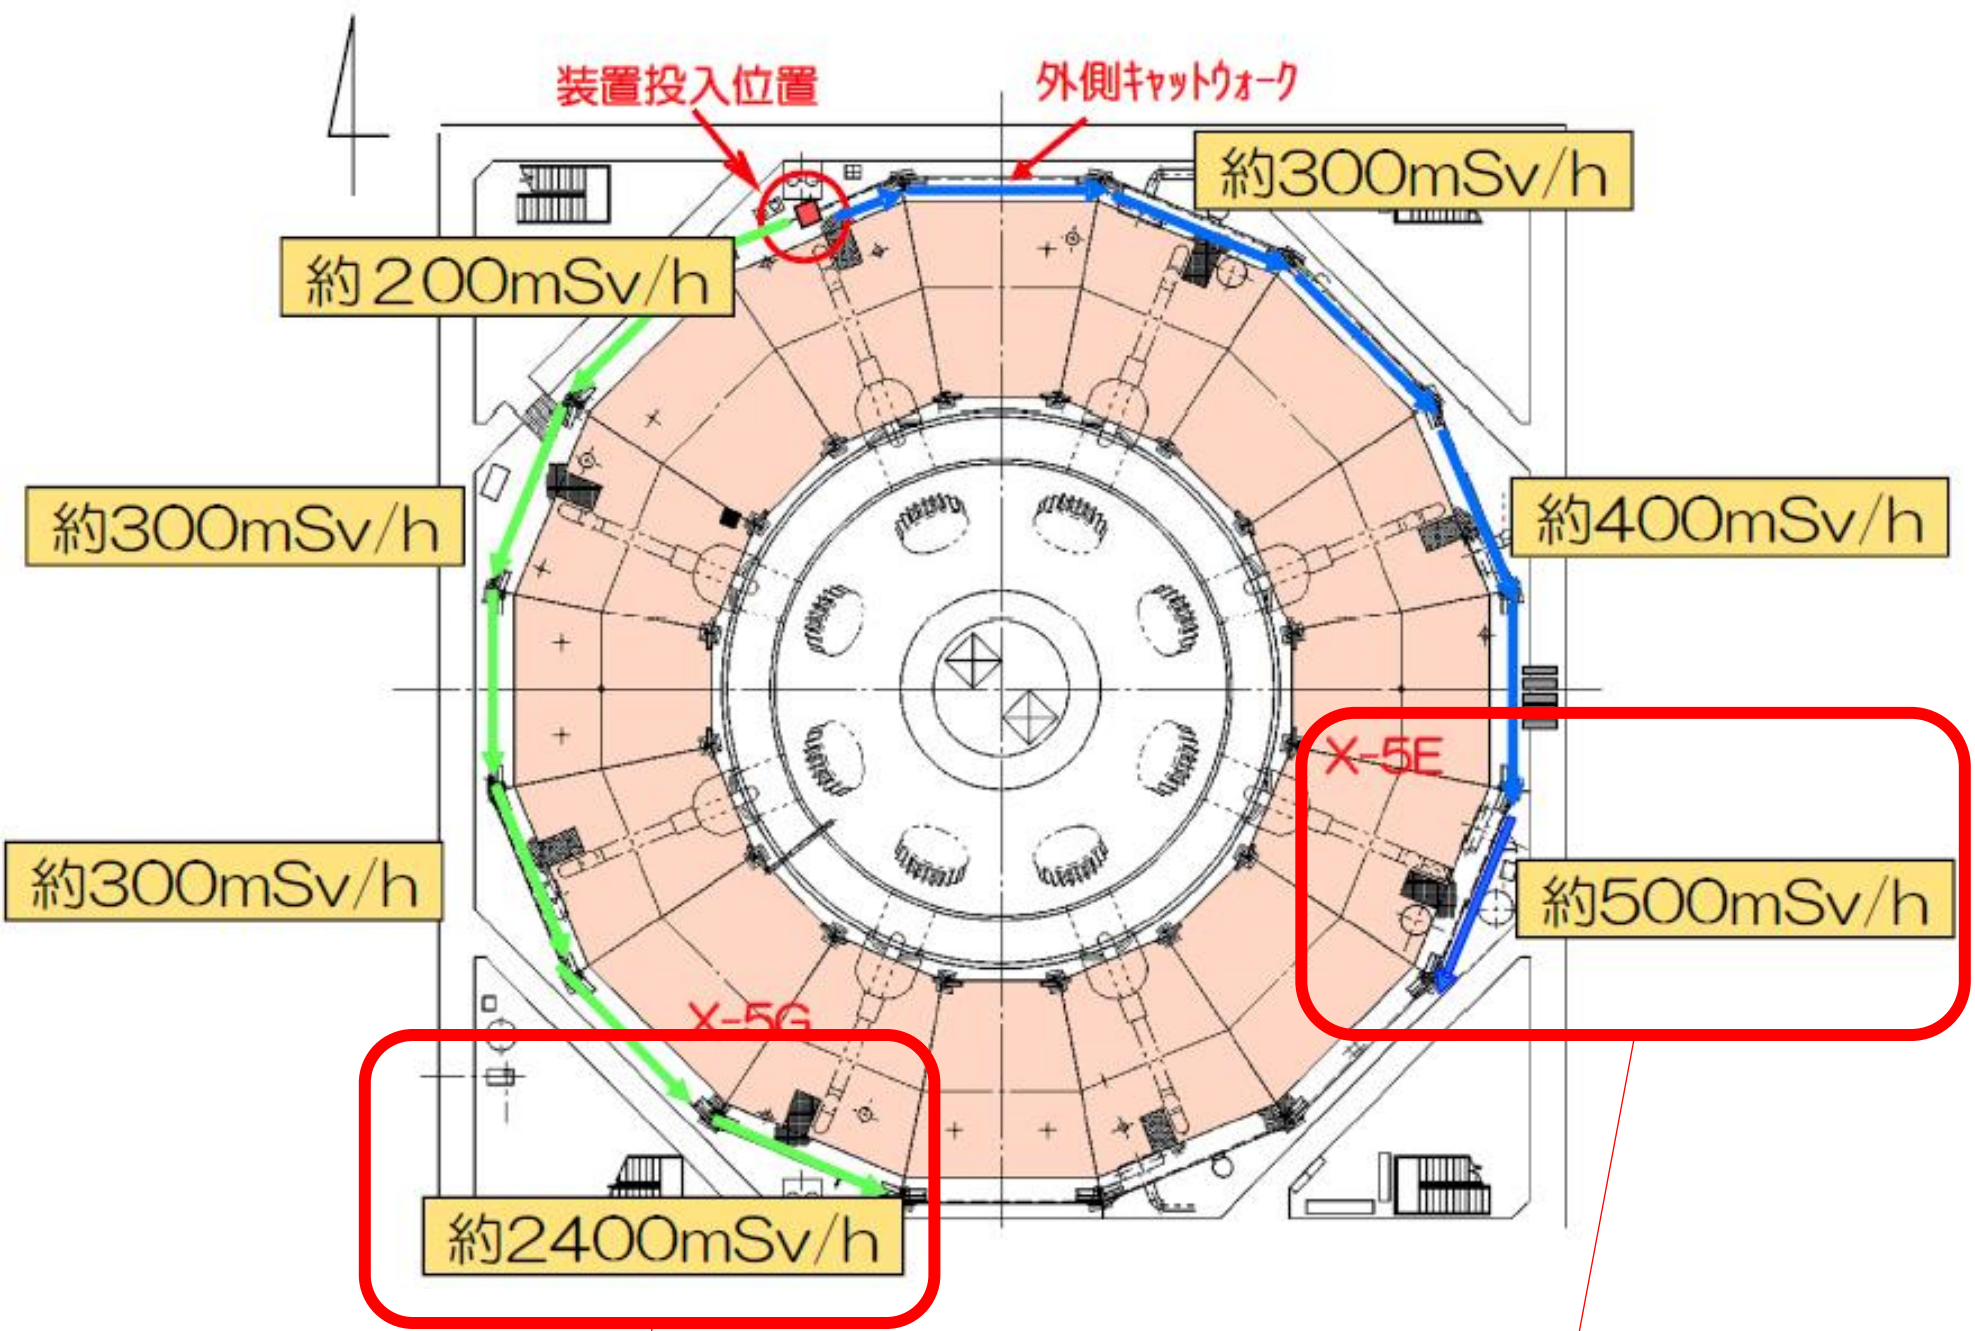
原子炉建屋 地下1階

トーラス室空間線量率  
(建屋一階北西部床面の  
穿孔から線量計を挿入)  
[30]

・X-5G近傍の周辺配管は他のエリアより高線量(キャットウォーク上での測定)[16]。

・X-5Eの真空管破壊ラインの伸縮継手保護カバーからの漏えいを確認[16]。

- ・ MSIV室の高線量はHVH上部ダクトが線源と推定[15]。

- ・水面近傍の高線量はトーラス室滞留水が支配的因子でないと推定[25]。建屋壁やS/C壁のCs濃度が高い、もしくは、S/C内滞留水のCs濃度が高い可能性[25]。

・ X-49ペネの表面で高線  
(7mSv/h)以外、空間線量が低い  
ため、このエリアで継続的なリー  
クは発生していないと推定。

- ・ X-53 ペネ(HPCI蒸気管)のベローズ部近傍で高線量(2.1Sv/h)[15]。

・ RCW 系のドライウェル除湿系の汚染に起因した高線量と推定[29]。

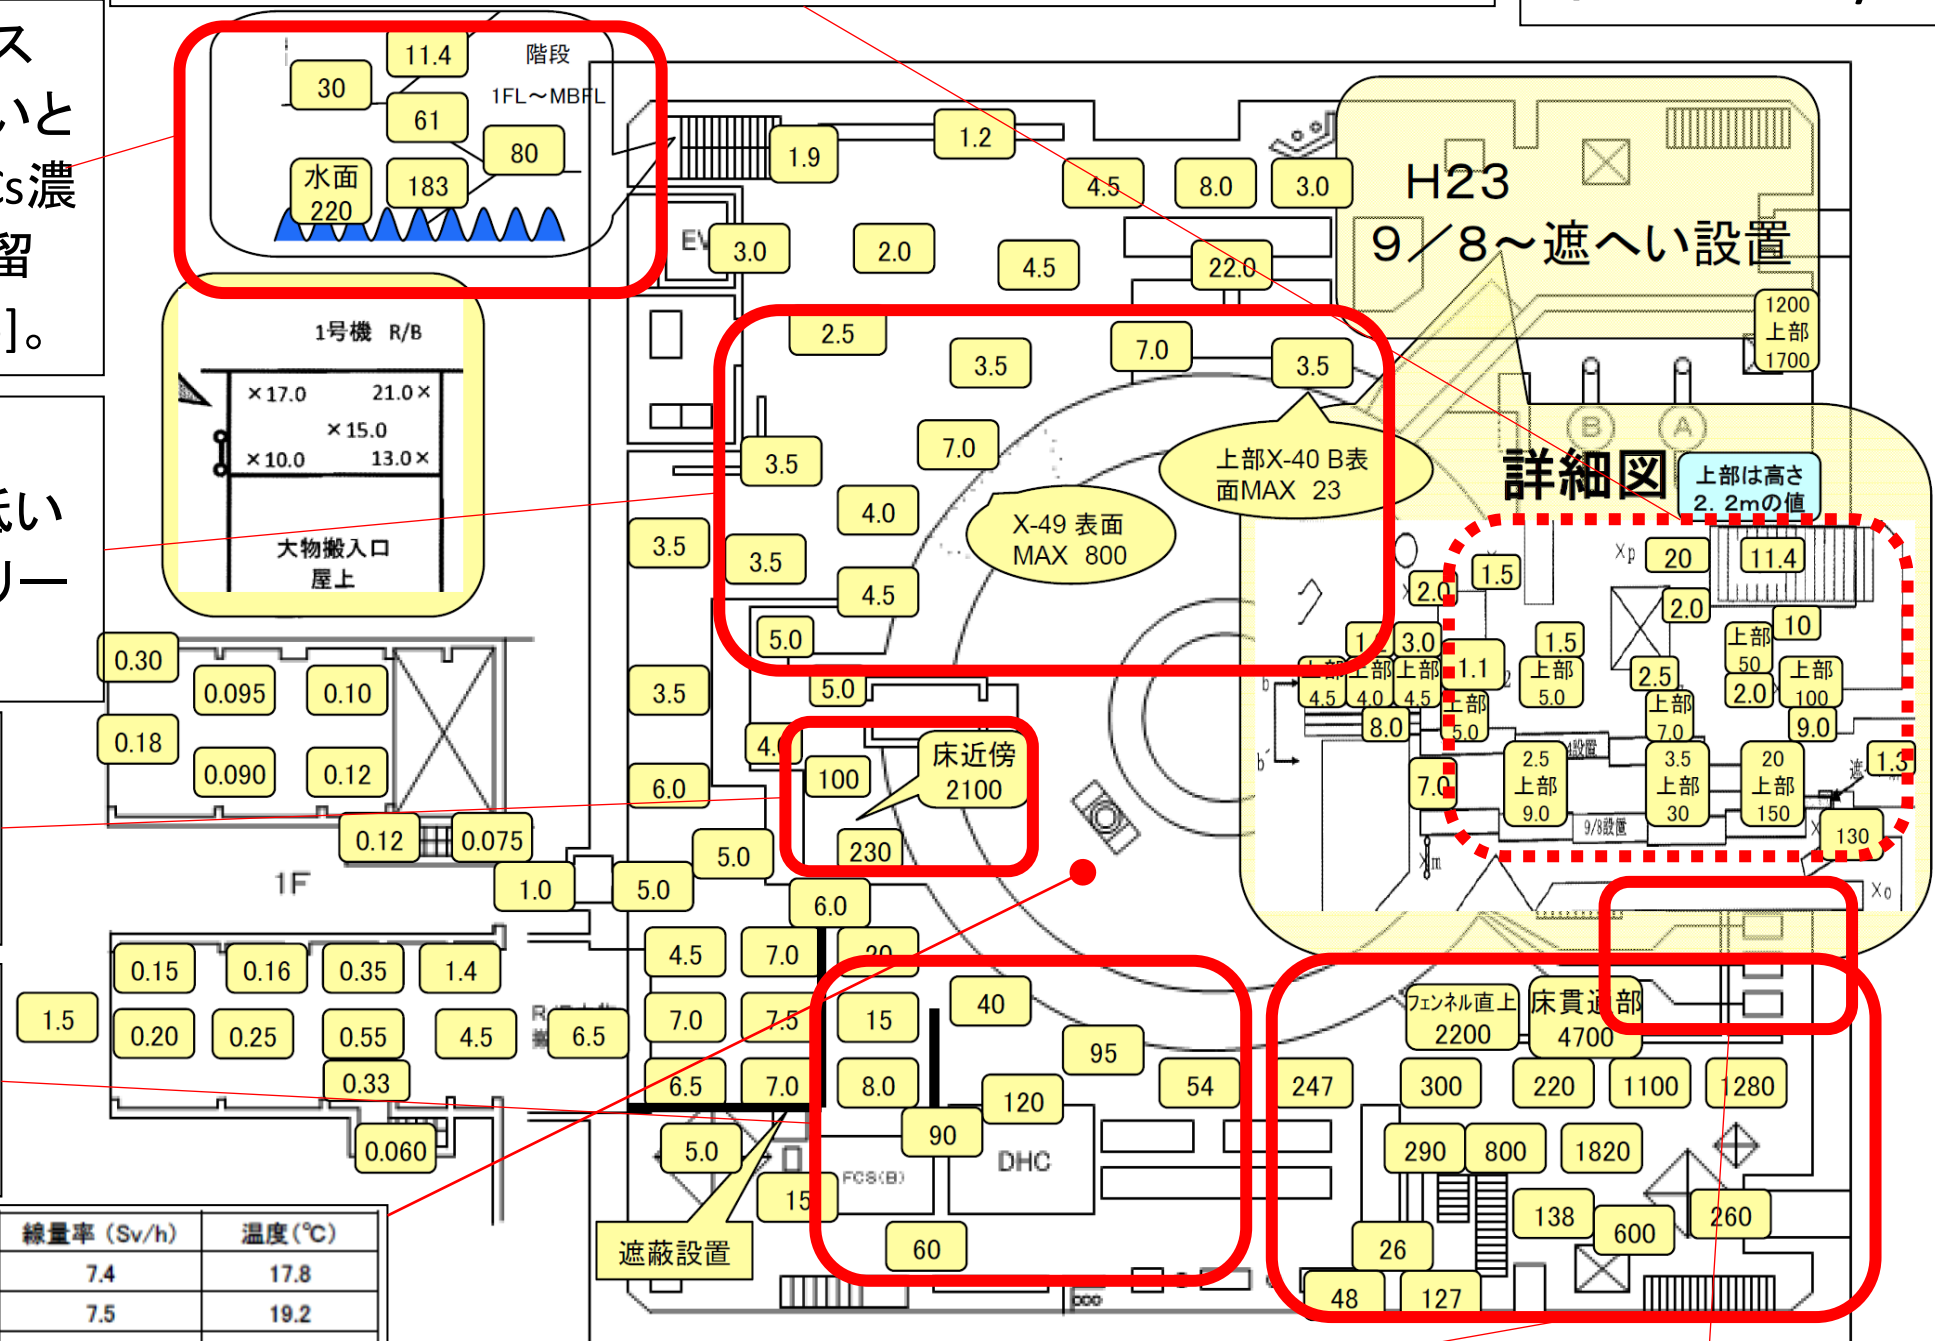
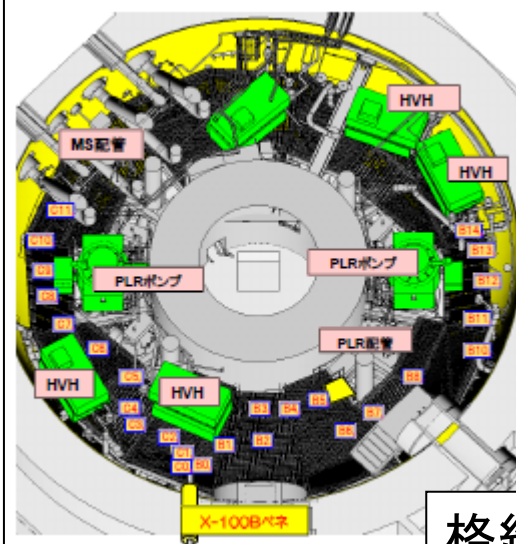
### 格納容器内空間線量率[1]

・床面5cmよりも床面150cmの線量率が高く、床面以外の汚染が線量率寄与に大きく影響していると推定[6]。

・事故時のPCVベントに使用した不活性ガス系配管に近いほど線量が高い傾向 [6]。

- ・ X-31～33ペネ近傍で高線量。床面にはチリやほこり等があり、遊離性汚染となっている可能性[5]。

・ RCW 系のMG セットオイルクーラー (A)の汚染に起因した高線量と推定 [29]。

・ RCW 熱交換機の汚染に起因した高線量と推定[29]。

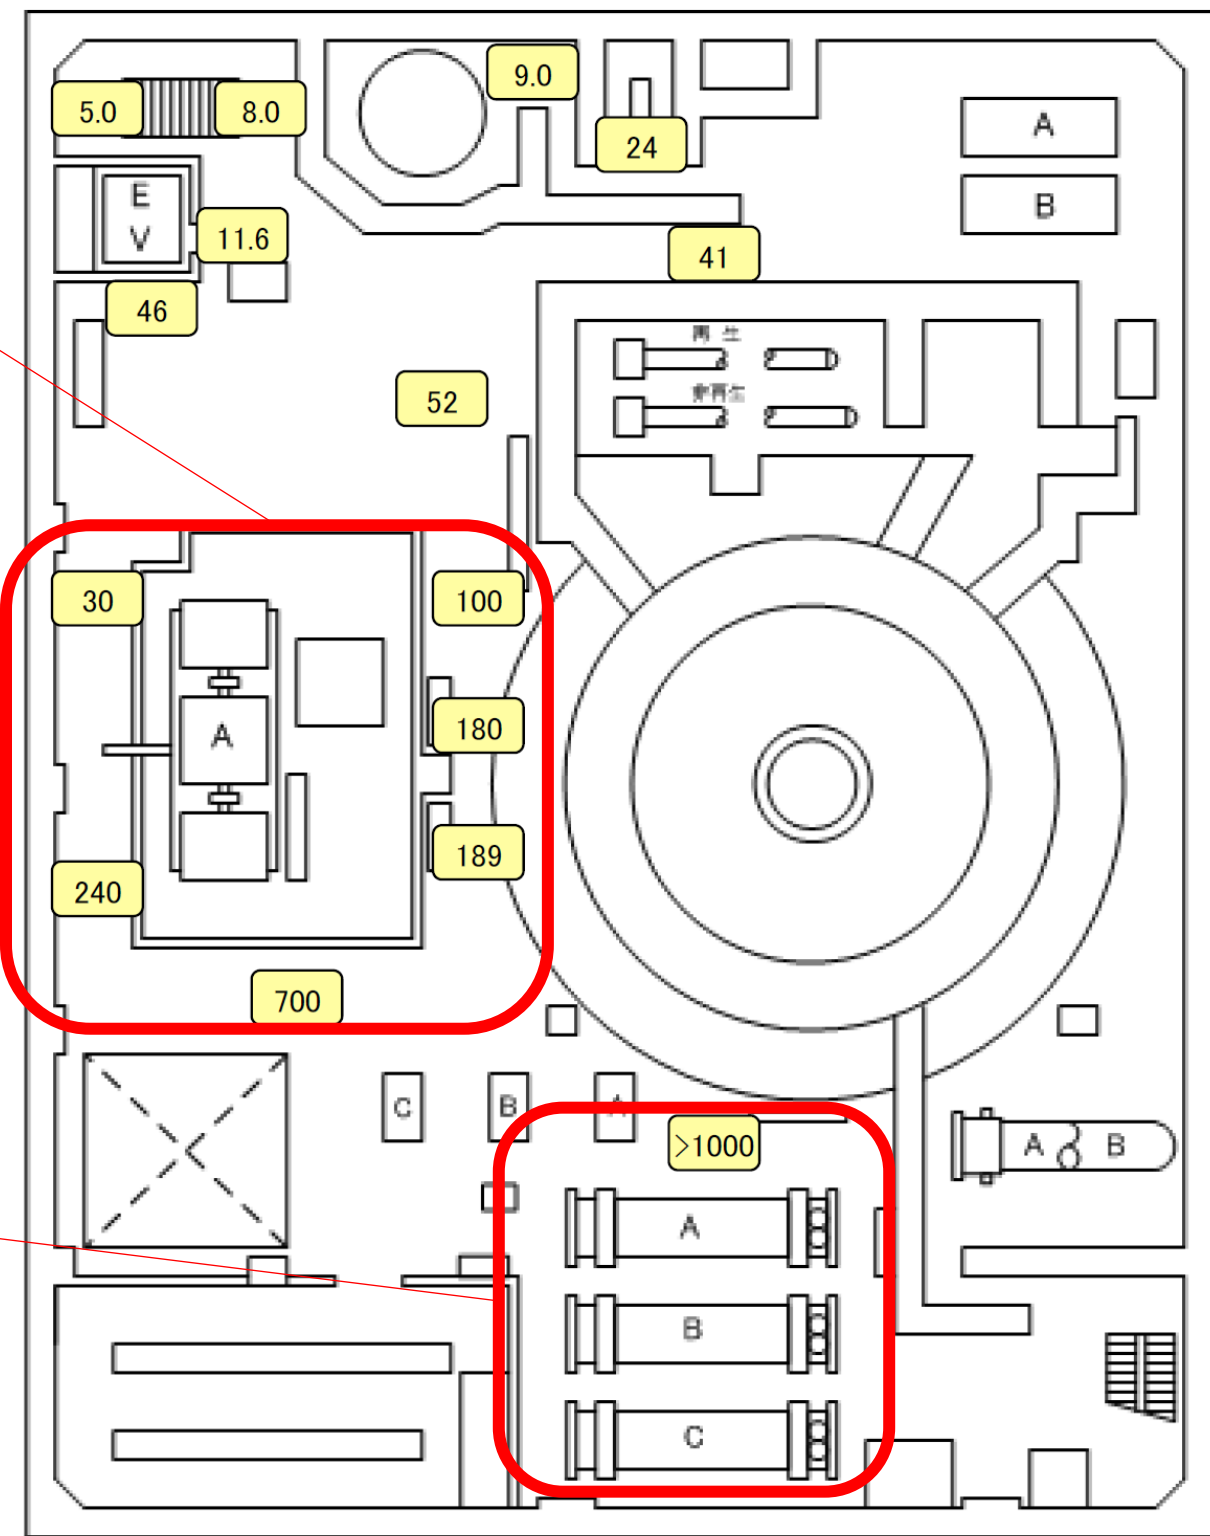
原子炉建屋 2階

・ RCW 系のMG セットオイルクーラー(B)の汚染に起因した高線量と推定[29]。

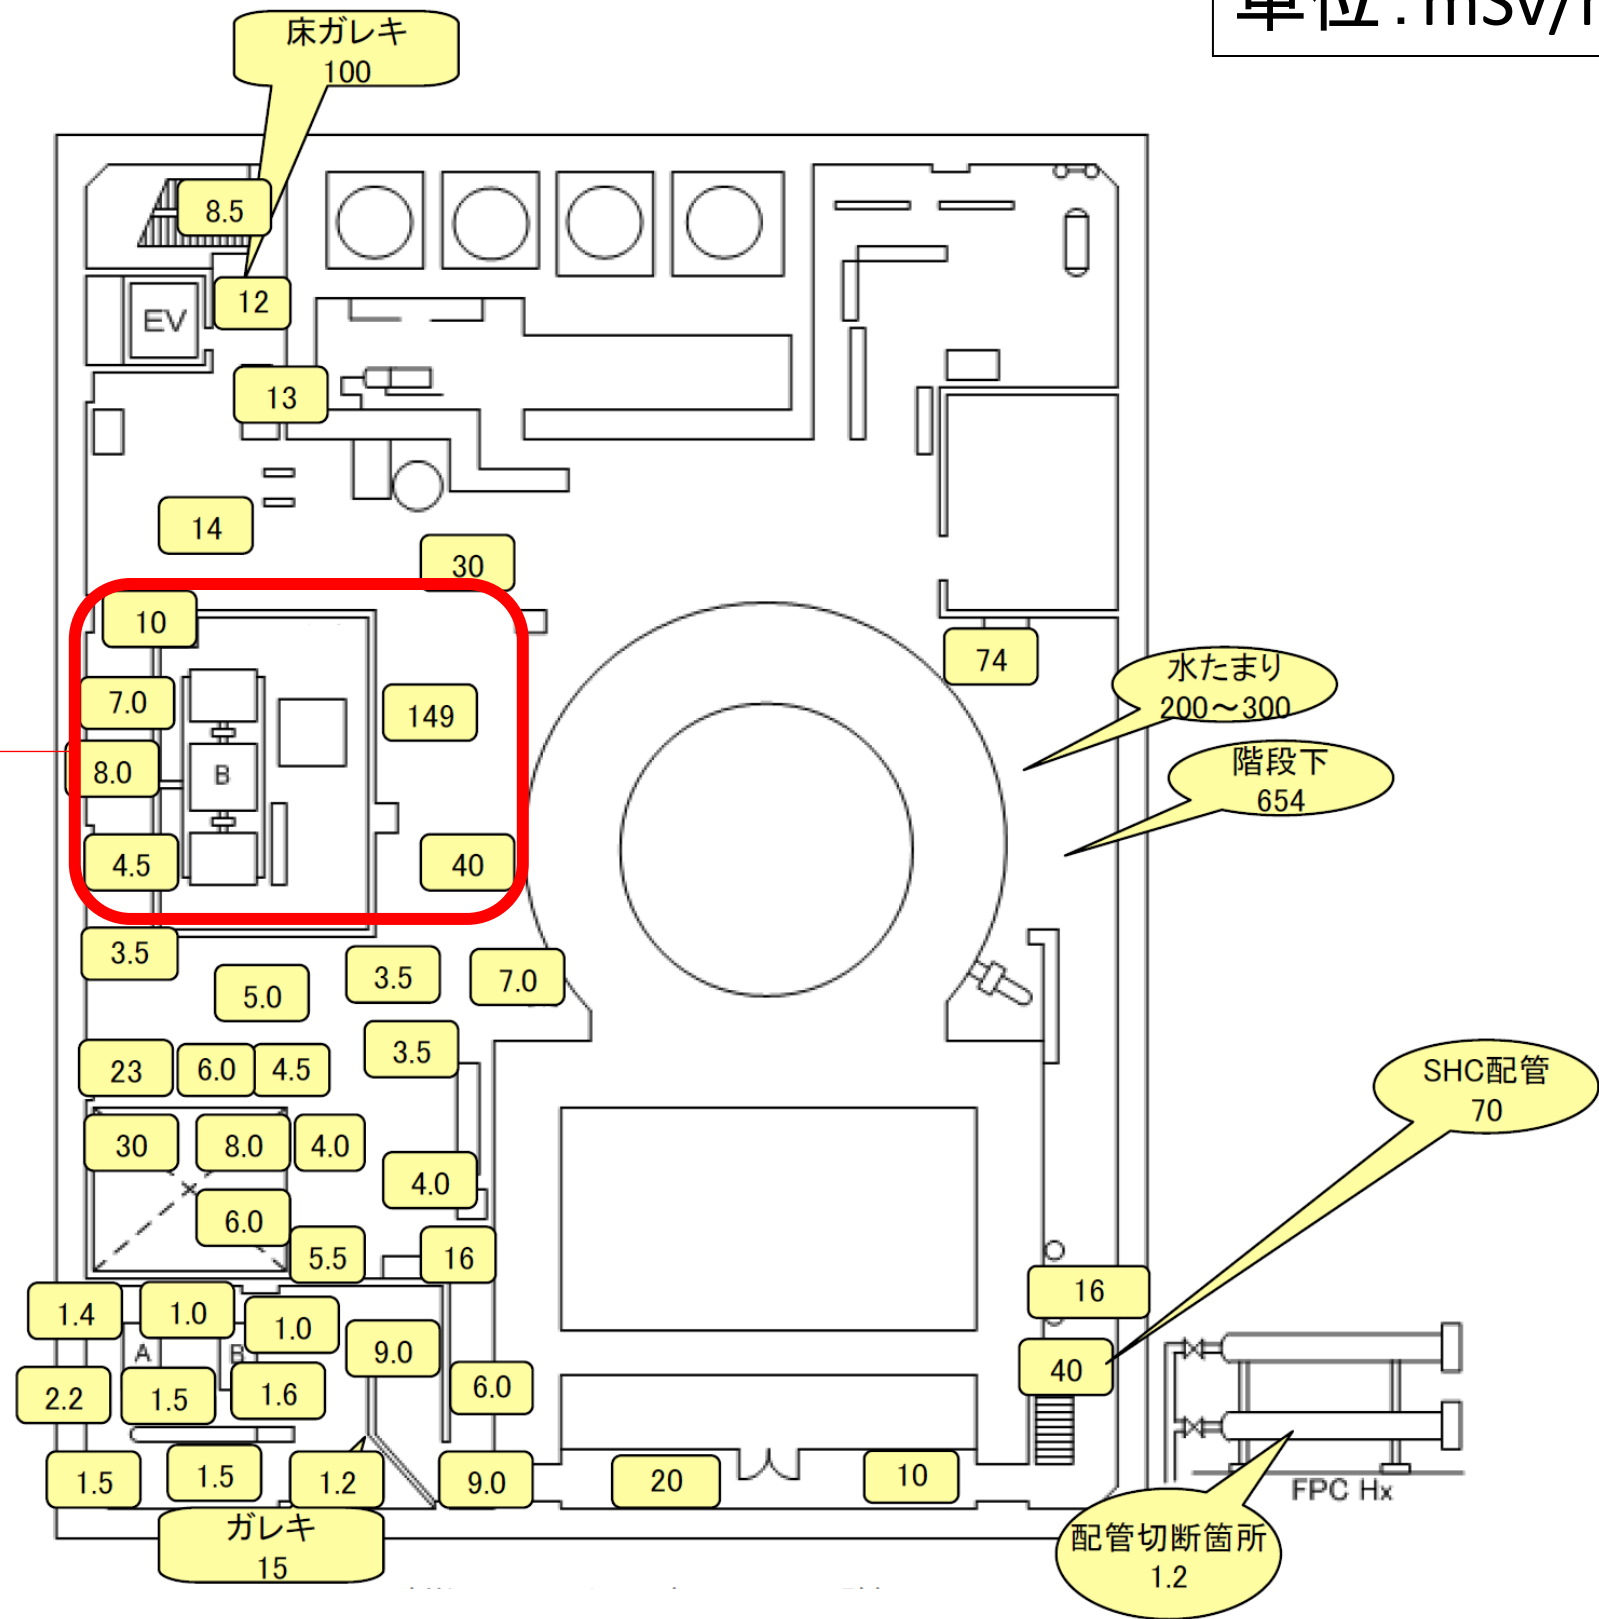
原子炉建屋 3階

・空間線量は十分に低く、このエリアにあるPCV貫通配管(IC配管)は健全であると推定。

・RCW 系統内の保有水量を調整するサージタンクが設置されており、その周囲で高線量を観測[29]。

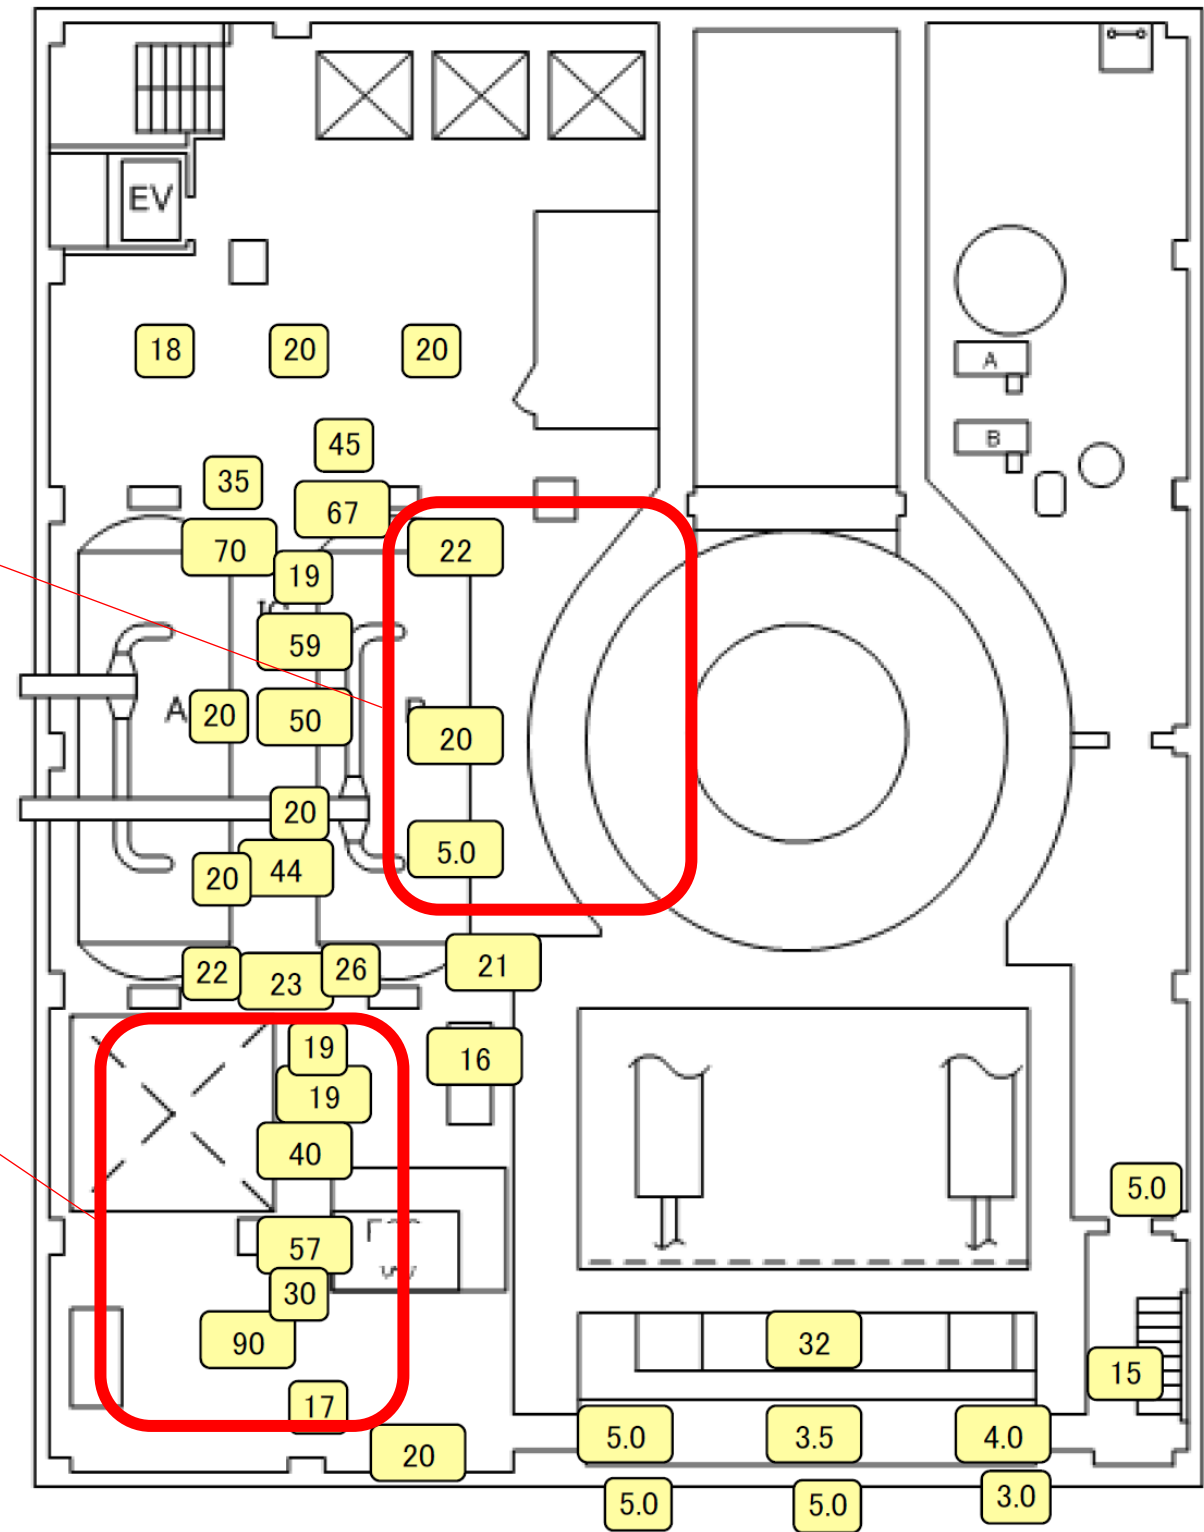
原子炉建屋 4階

・ガレキサンプル(崩落屋根下)の放射能は、 $8.9\text{E}+05 \sim 1.1\text{E}+07 [\text{Bq/g}]$ [19]。

・トップヘッドフランジから大規模リークが発生しているものと推測。

・フロア上2~2.5mの測定点で60mSv/h(2011)[4]。

・フロア上1mの測定点で最大121mSv/h(2015)[19]。シールドプラグ上の北西、南東で高線量。

・SFP廻りで高線量。フロア上1mの測定点で最大68mSv/h(2015)[19]。

・空気中の放射性物質濃度は警報設定値( $5.0 \times \text{E}-03 \text{Bq/cm}^3$ )に対し、2桁程度低い値で推移[19]。

・ダストの粒径は数 $\mu\text{m}$ ~数十 $\mu\text{m}$ 。主成分はステンレス鋼、コンクリート、アルミニウム、石膏[19]。

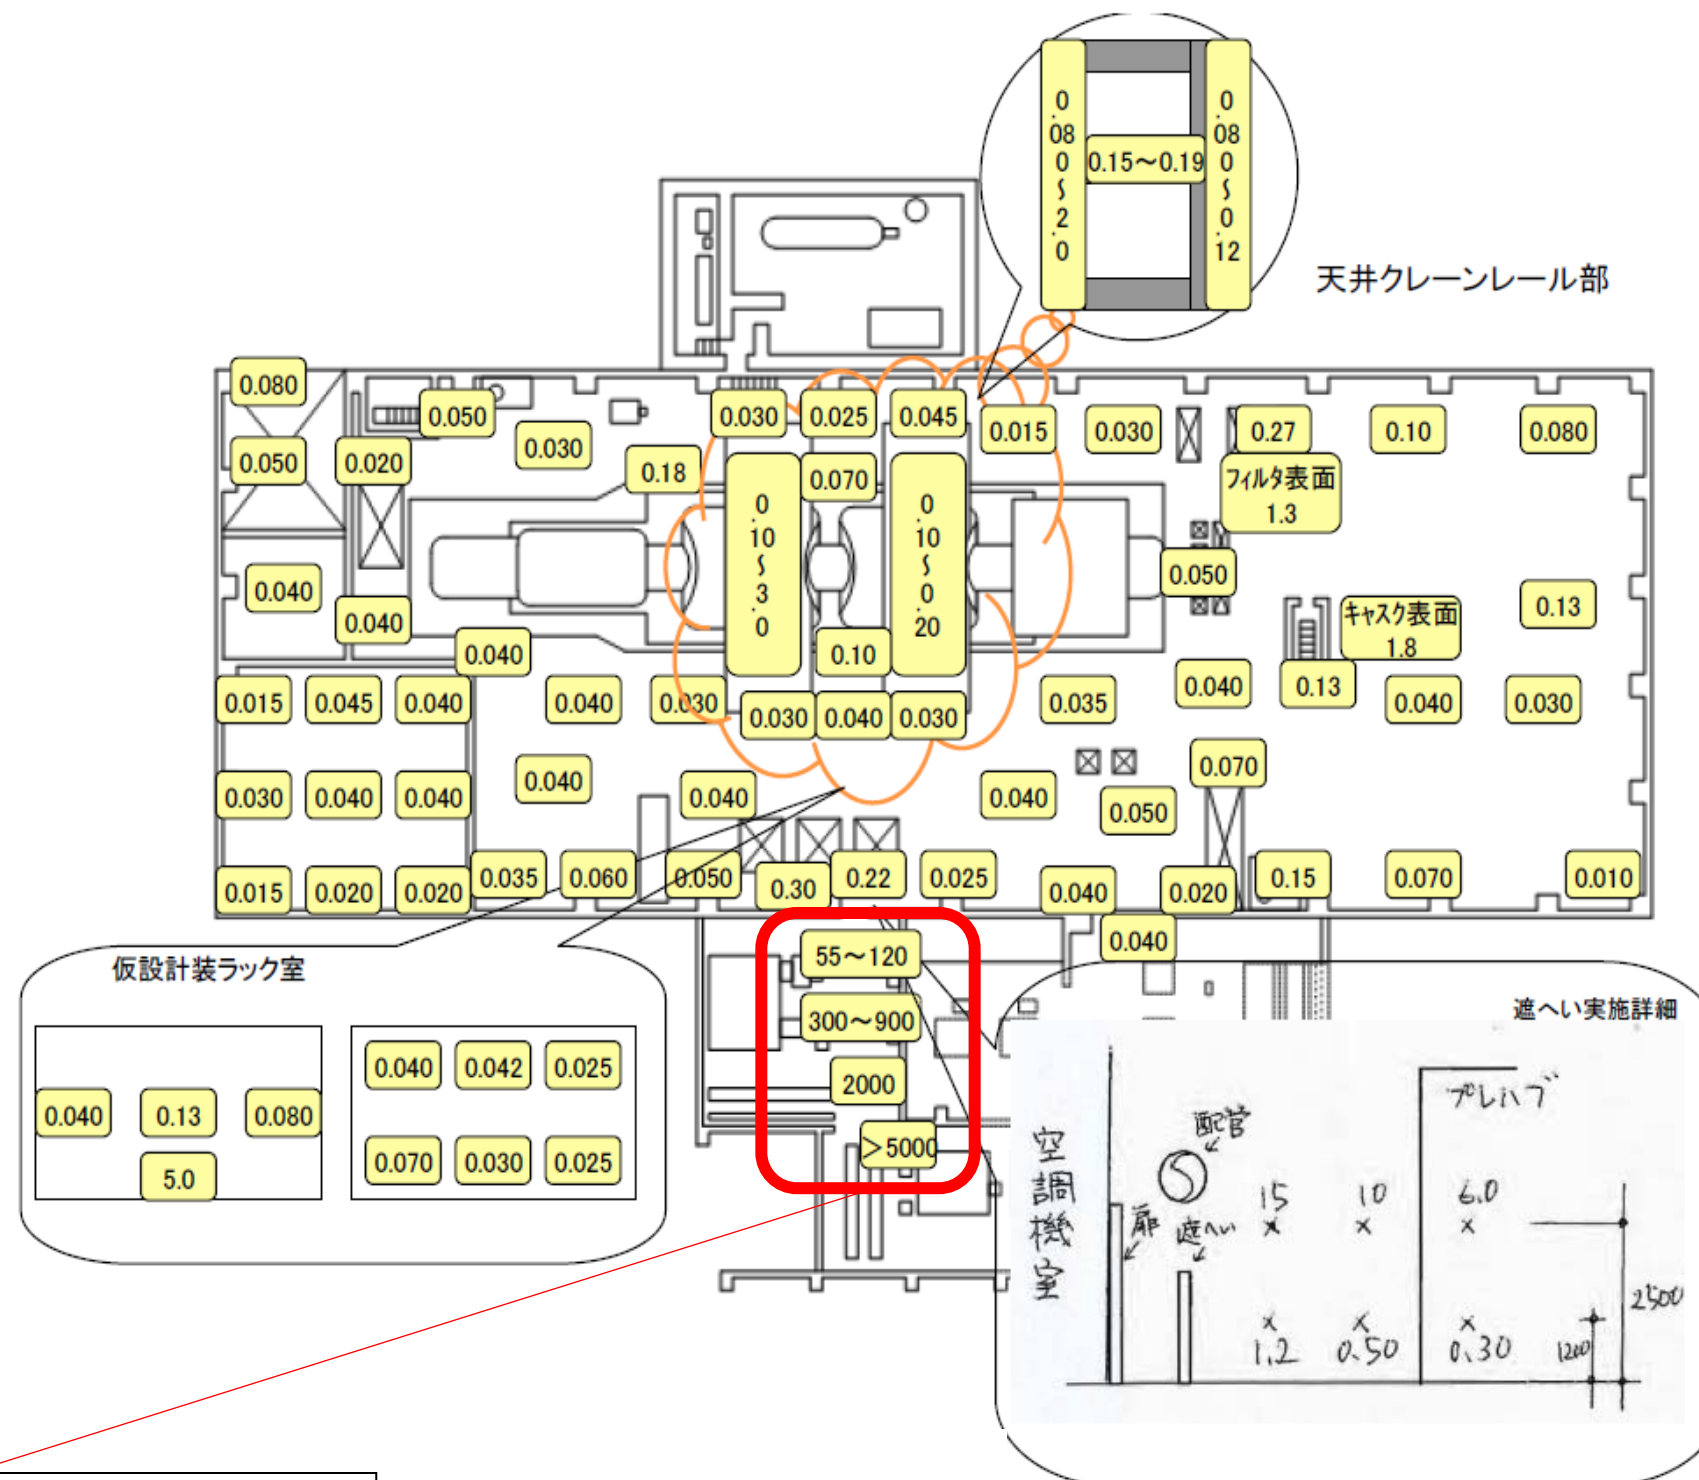
タービン建屋 2階

・非常用ガス処理系トレイン室で高線量(5Sv/h)[7]。
