## 3号機 線量分布の推定図

- 3号機のおペフロで実施されたγ線スペクトル測定の結果から、シールドプラグ隙間部や継ぎ目部の線量が高い傾向が確認されている。加えて、事故時の写真から壊れた建屋から大量の蒸気が放出される様子が確認されている。
- したがって、FPは圧力容器→格納容器→格納容器トップヘッドフランジ→原子炉ウェル→シールドプラグ→おペフロに至る経路を通り放出されたものと推定。さらに、FP移行経路上に、FPが偏在しているものと推定。

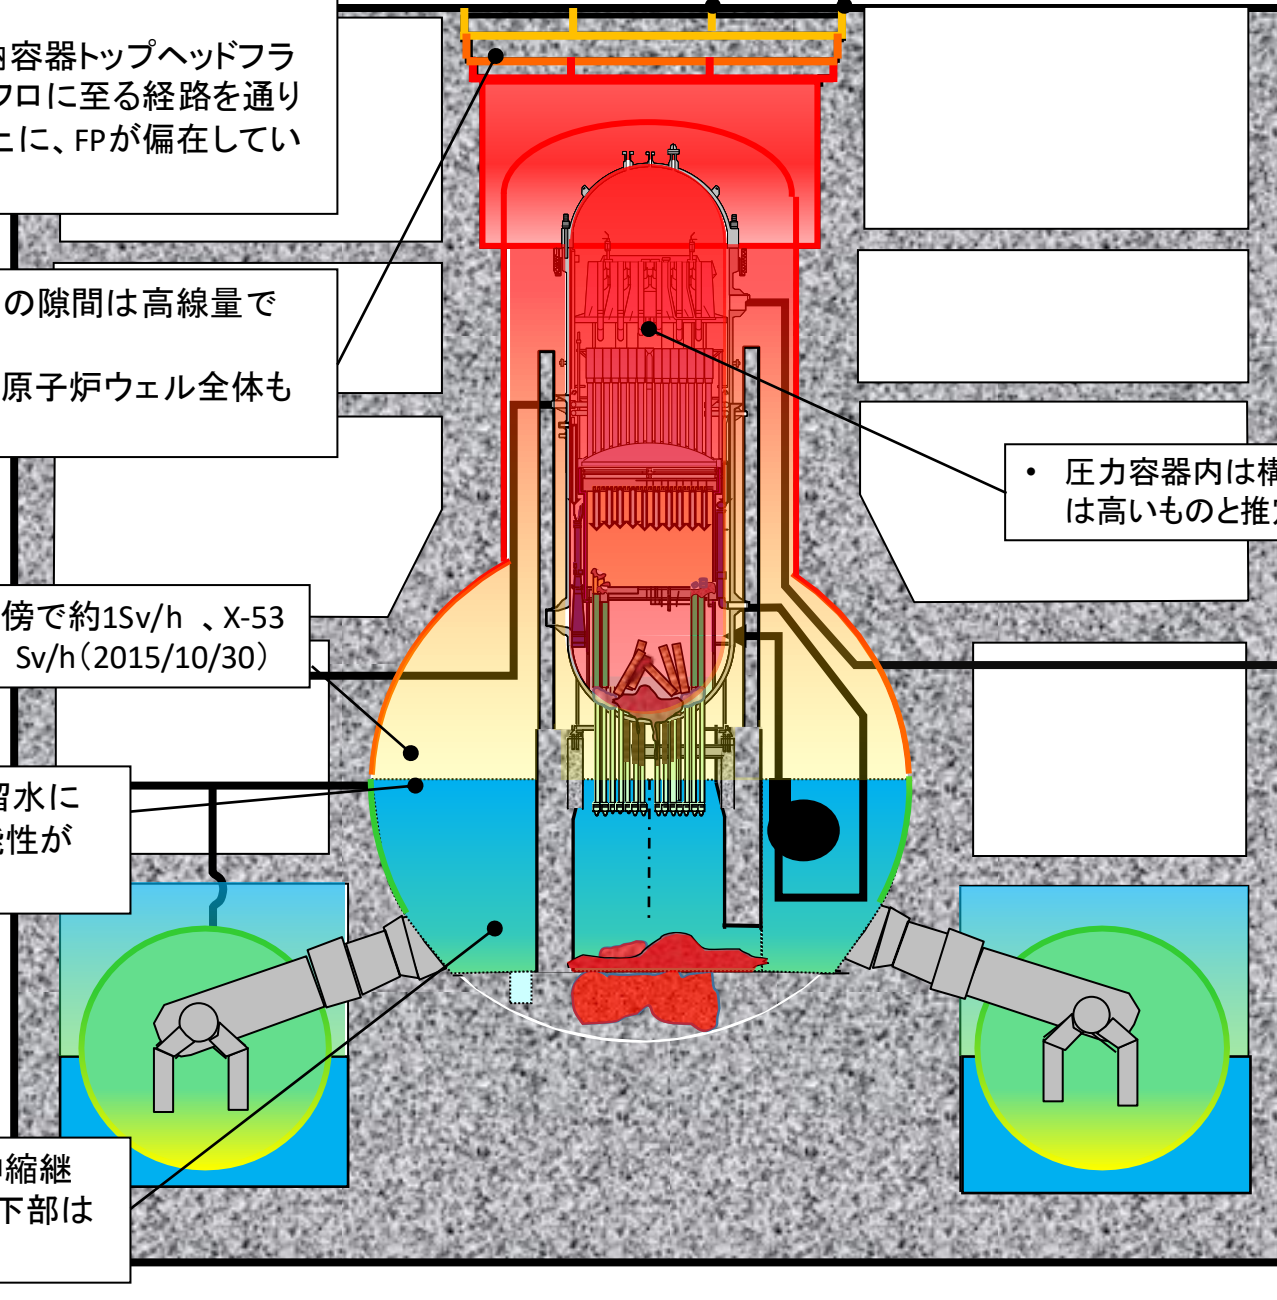
- 上述の移行経路の推定から、シールドプラグの隙間は高線量であると推定
- 移行経路上、おペフロからみて上流にあたる原子炉ウェル全体も高汚染と推定

- PCV内気相部の線量について、PCV壁面近傍で約1Sv/h、X-53ペネ出口から約550mmのところ、約0.75 Sv/h(2015/10/30)

- DW壁面に付着したFPが、壁を伝ってPCV滞留水に流下したことで、水面近傍の線量が高い可能性がある

- 3号機のPCV漏えい箇所は主蒸気配管Dの伸縮継手周辺と位置が高いことから、PCV滞留水の下部は水面部より線量が高い可能性がある。

- おペフロシールドプラグの隙間や継ぎ目付近の空間線量: 約200~300 mSv/h

- 圧力容器内は構造物や壁面にFP付着が考えられ、線量は高いものと推定

- ①RPV内: DW内の線量の実測値と比較して、より高い線量であると推定。  
圧力容器下部の注水がかかる箇所は比較的線量が低い可能性あり。
- ②原子炉ウェル: FPの移行経路を考え、DW内の線量の実測値と比較して  
同等あるいはそれ以上の線量と推定
- ③D/W: PCV内部調査に基づく推定(2015/10)。水中は水の循環によりFPが希釈されており、線量は低いものと推定。

- ④ペデスタル: 燃料デブリが格納容器に移行していた場合、DW内の線量の実測値と比較して、より高い線量であると推定
- ⑤S/C: 滞留水中にトラップされたFPが存在すると推定。
- ⑥トラス: 気相部は実測値に基づき推定。水は建屋間の連通口を通じて流出しており、循環しているため線量が低いと推定。

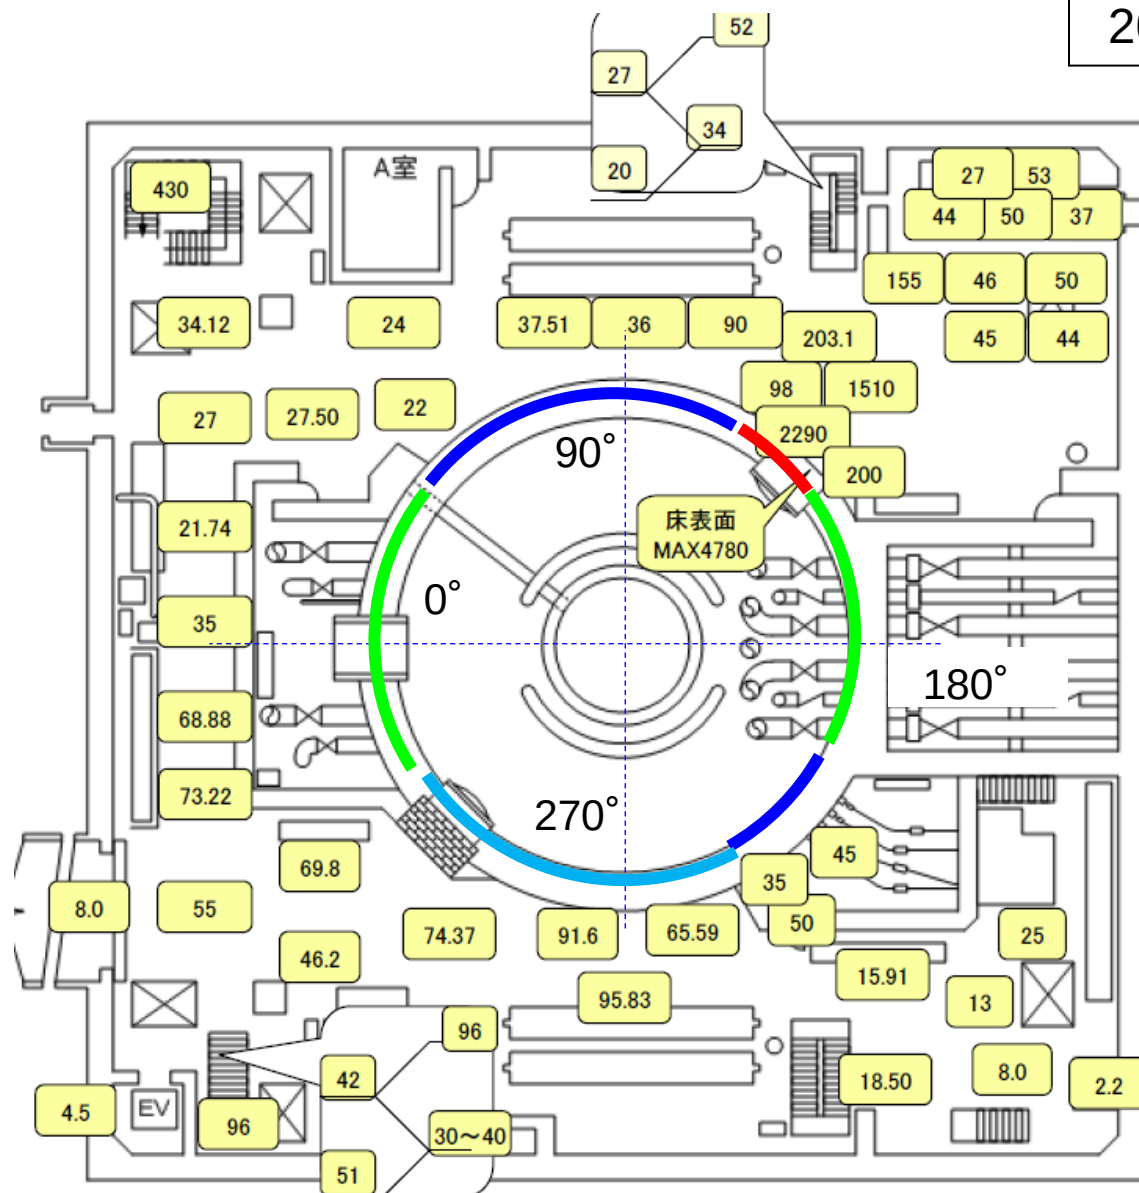
1. 機器ハッチ(135° 方向)で観測された高線量
2. TIP室の低線量
3. エアロック周辺にデータが無いこと
4. MSIV室に関してもデータが無いこと
5. 315° - 240° にかけての比較的 low 線量

- 1000 mSv/h 以上
- 100 mSv/h 程度
- 50 mSv/h 程度
- データ無し

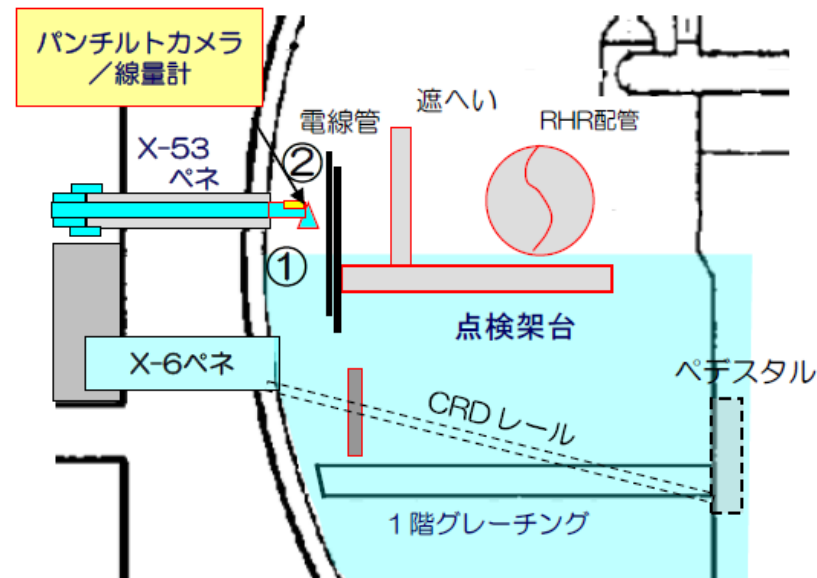
| No. | 測定場所 | 線量測定値 |
| ① | PCV壁面近傍 | 約 1 Sv/h |
| ② | X-53ペネ出口から約550mm | 約0.75 Sv/h |

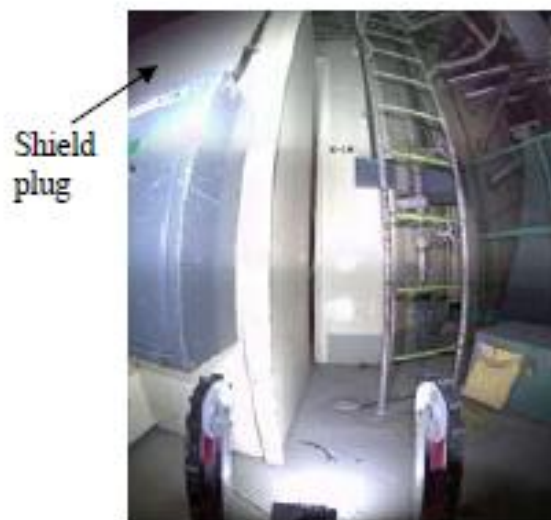
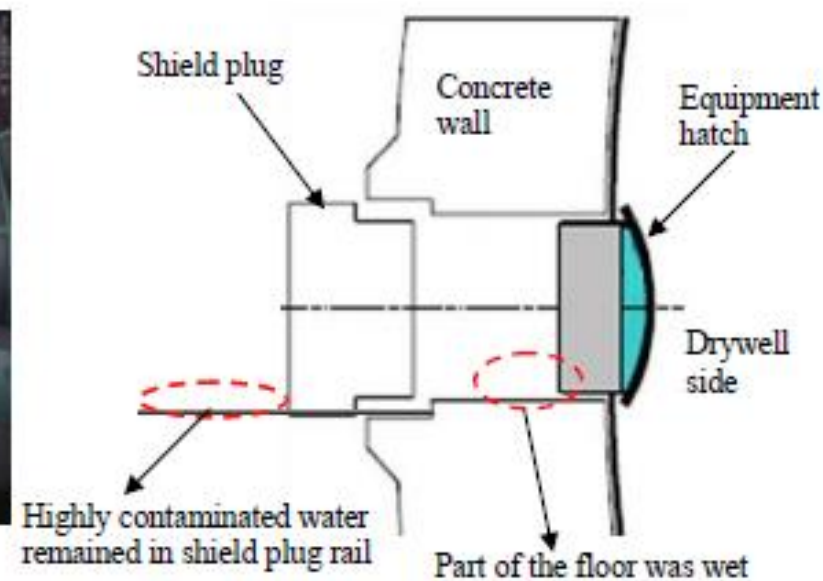
機器ハッチのシールドプラグは移動した状態で発見された(2011年9月)。水素爆発によるものか?

機器ハッチのレールは、2012年4月19日の計測で、高汚染状態であることが判明した。  
(小規模リークが推定される)

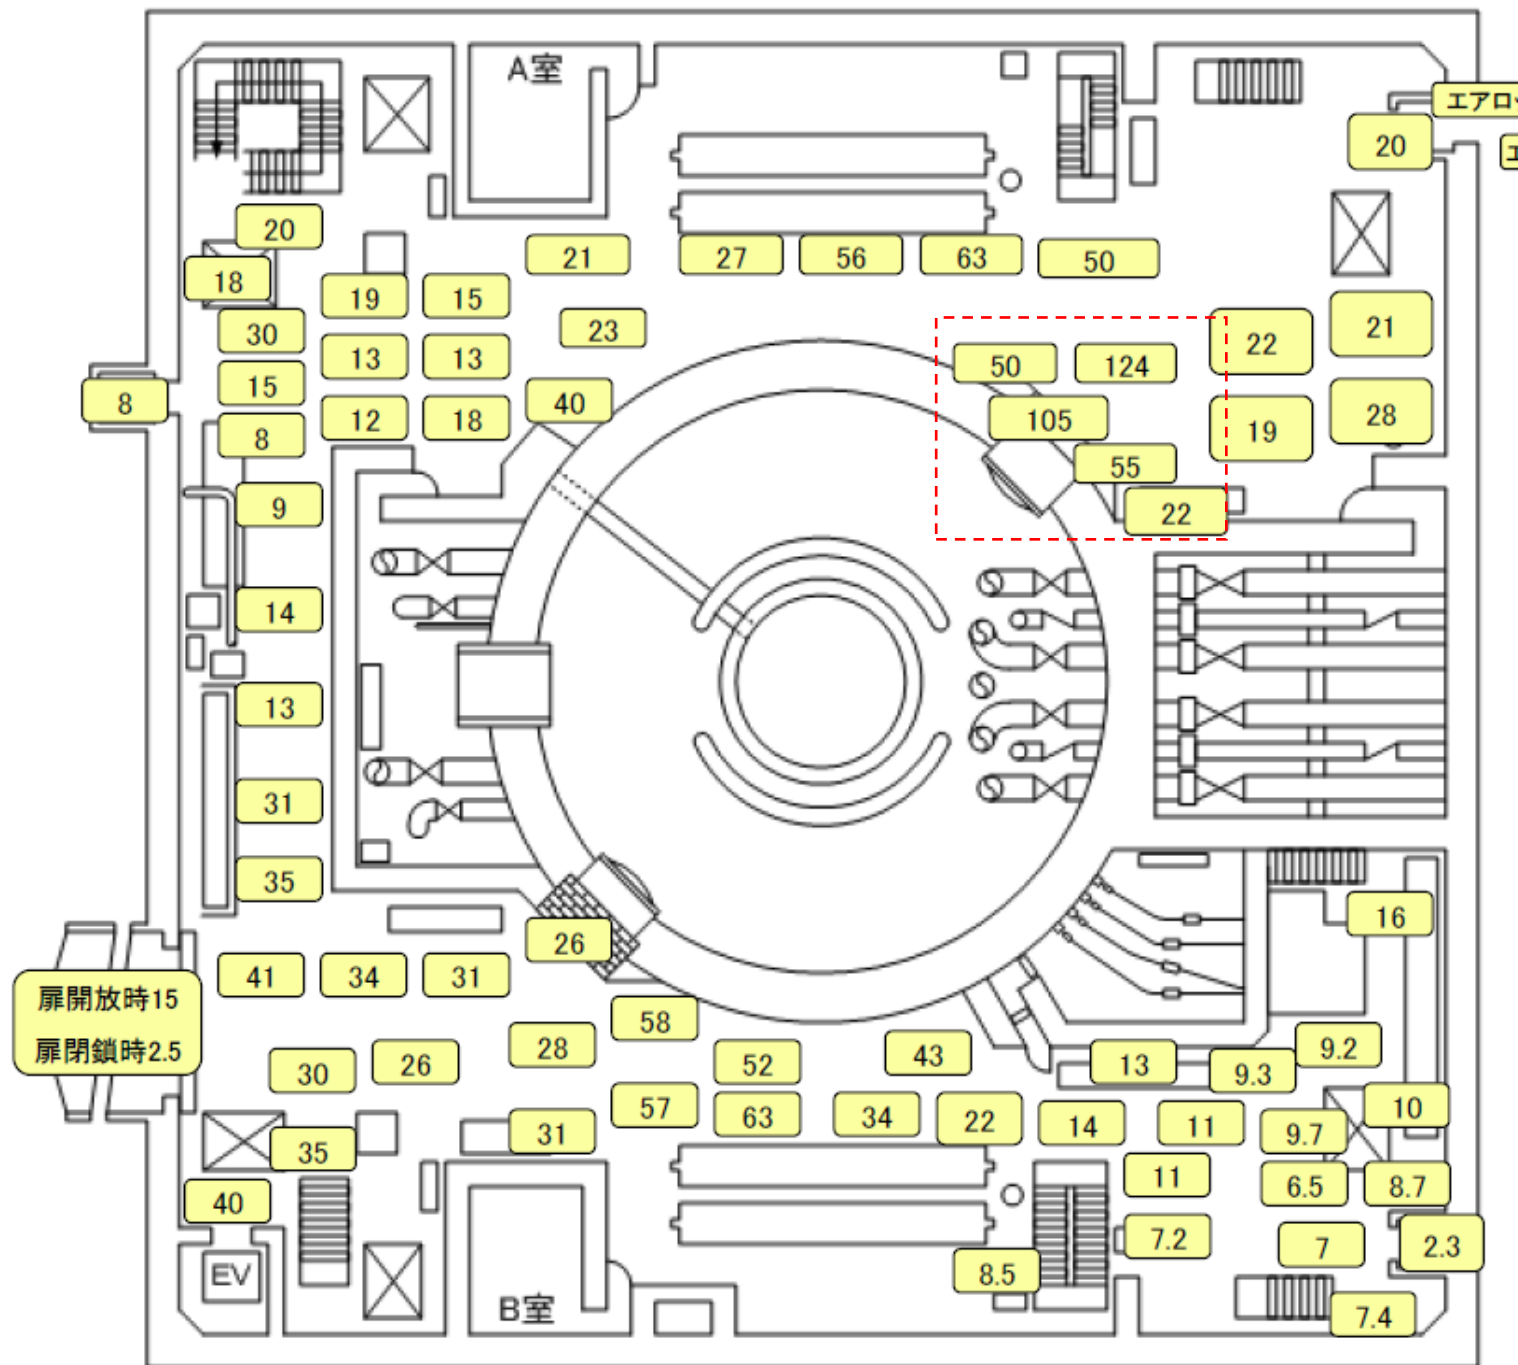
3号機 原子炉建屋1階

- 新しい計測データでは、機器ハッチ周辺の線量率が急激に低下している。
- リークの減少／停止が推測される。
- 漏洩箇所が現在のPCV内水位より上であることが推定される。

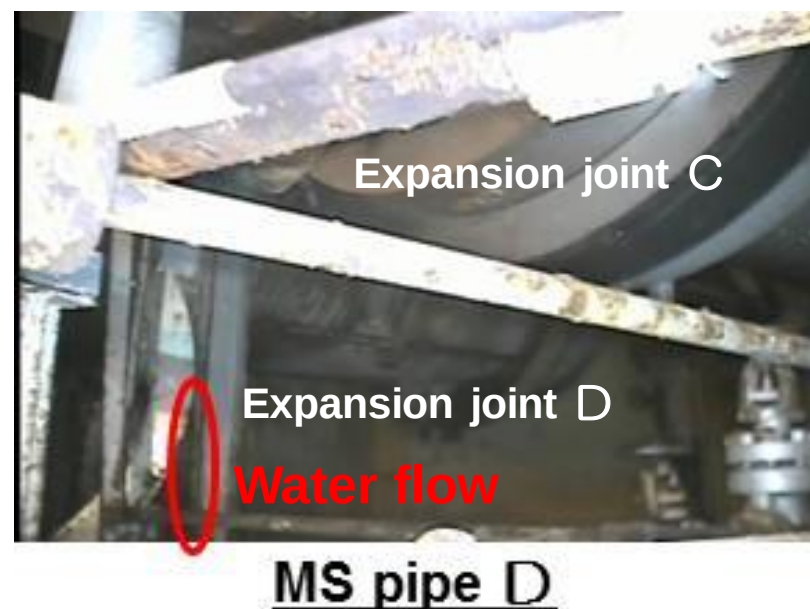
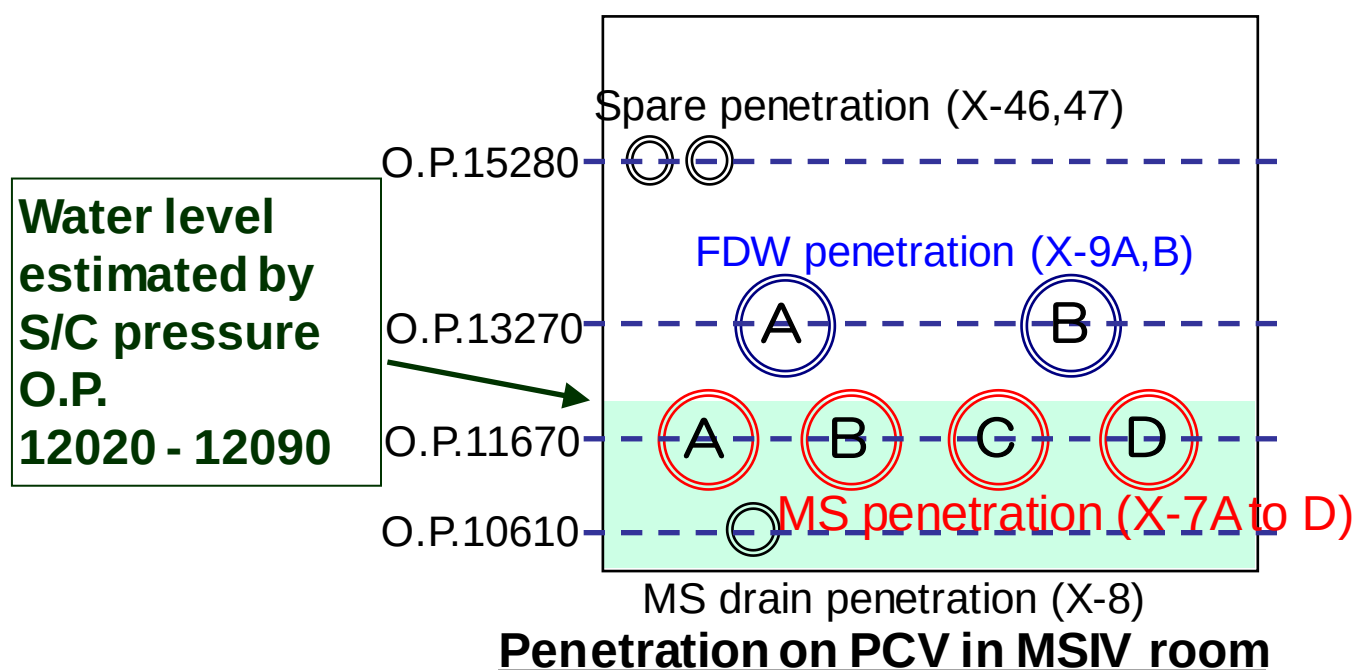
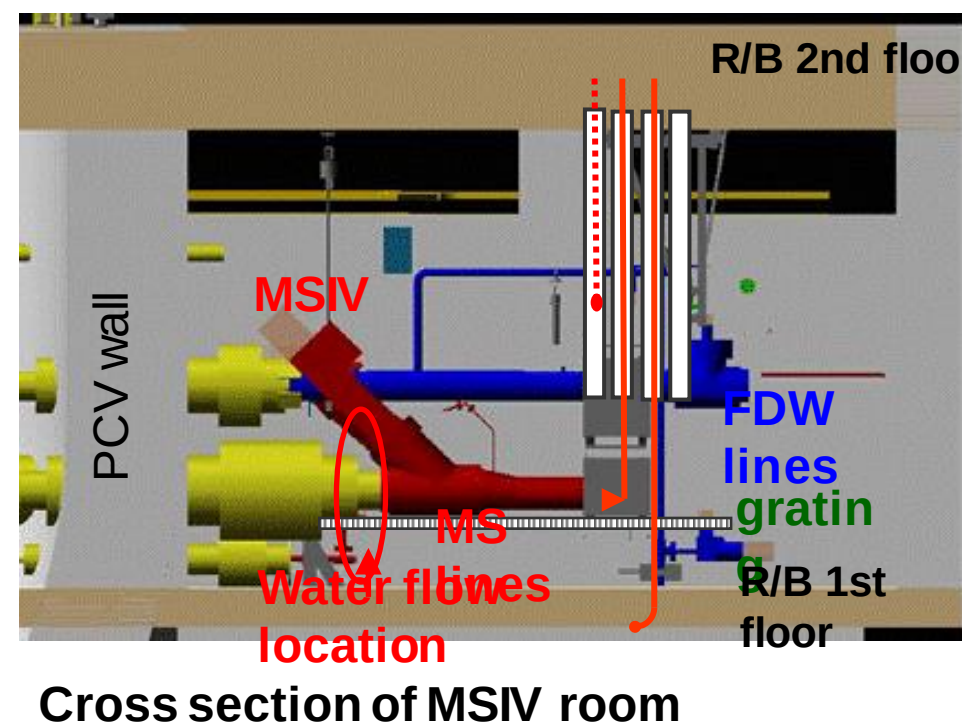
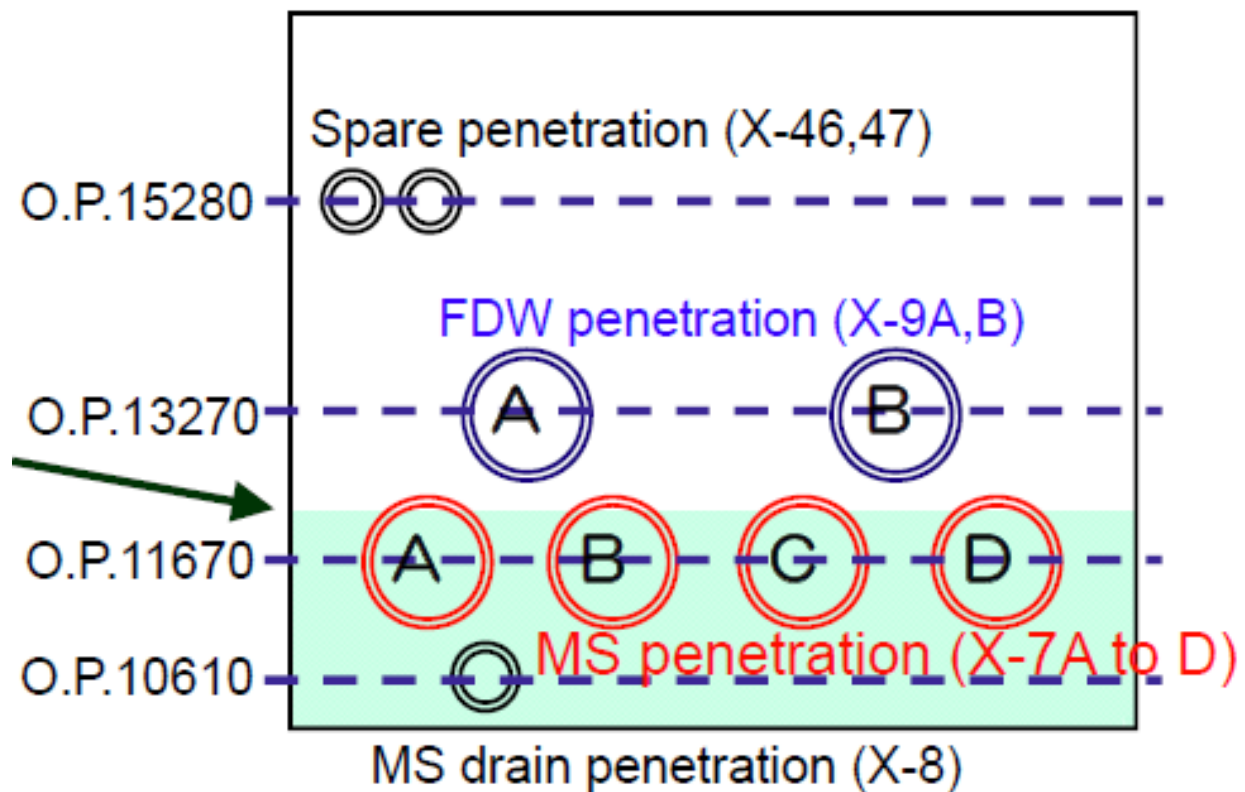
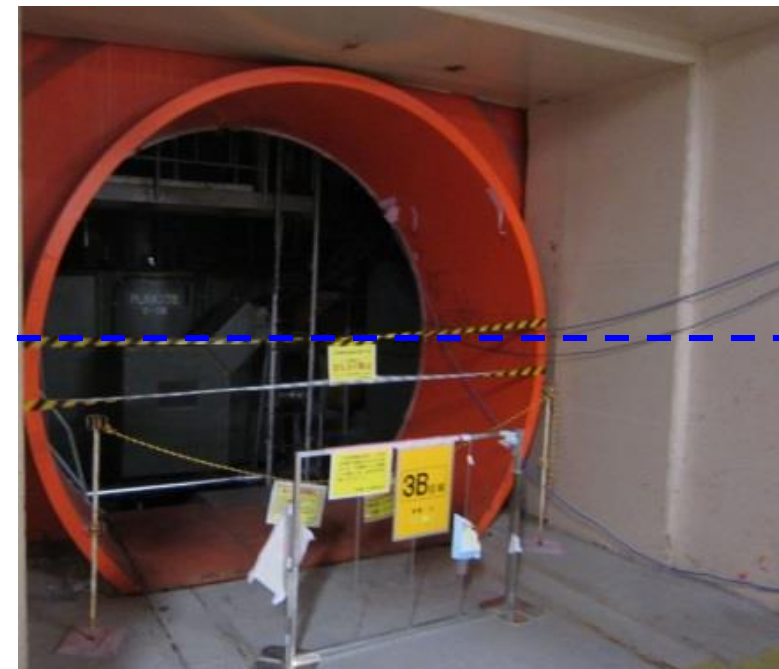
3号機 原子炉建屋1階

- 2014年5月の調査時、MSIV室にカメラを入れたところ、MS(D)からのリークが発見された
- 格納容器内の水位はMSリーク箇所と同程度の高さであると考えられ、その値はS/Cの圧力から推定される水位と一致している。

X-7(D)ペネの上側に漏洩箇所があったと推測され、現在は継続的なリークは無いと考えられる。

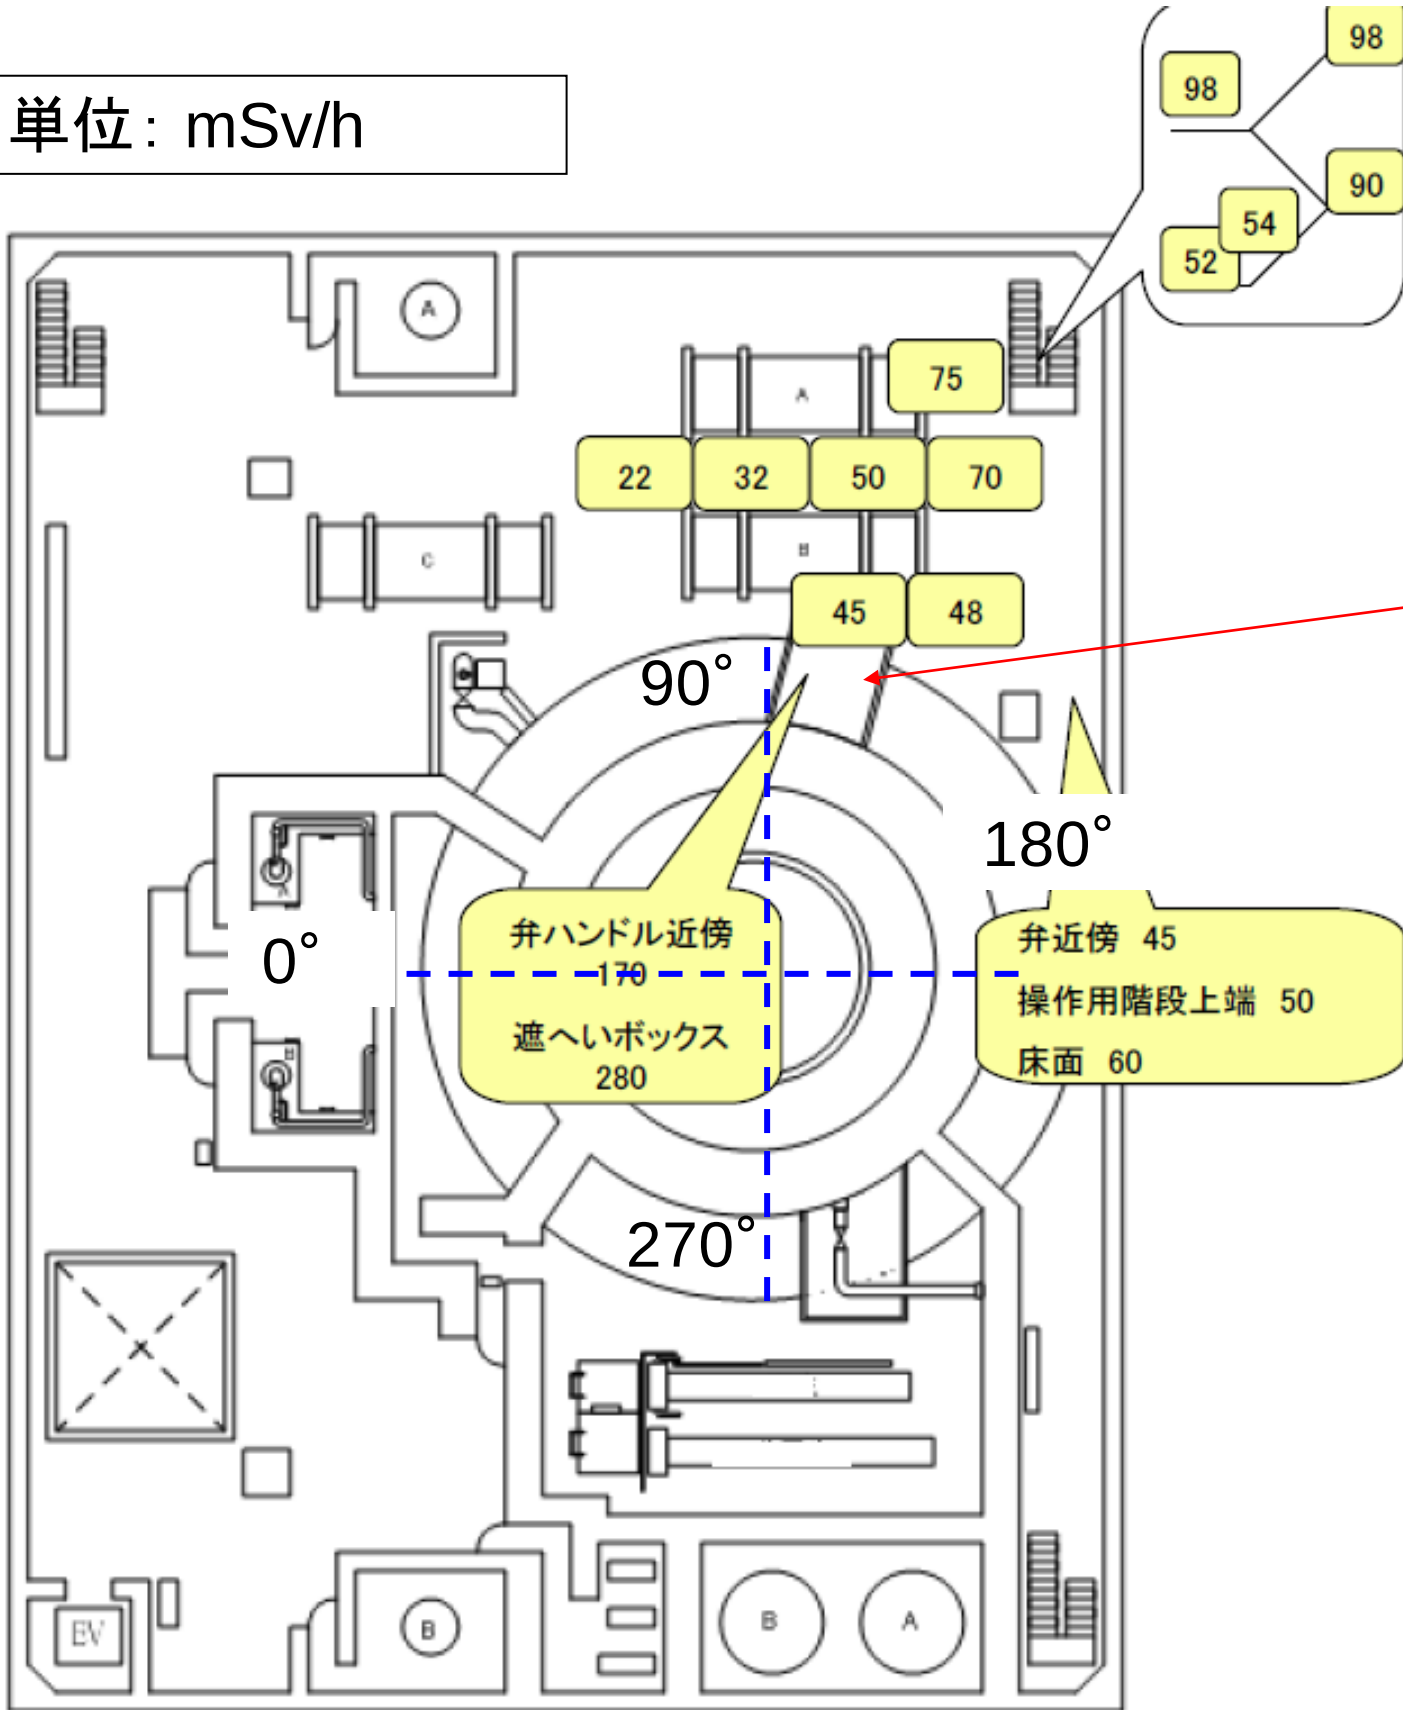
3号機 原子炉建屋1階

- リストによればこのエリアには貫通部は無い。
- RCW熱交換器付近で比較的低い線量が見られた。
- 「弁ハンドル近傍」として高線量が観測されている理由は不明
- 「弁ハンドル」の詳細も不明
- フロア間のFPの流れを示す階ごとの線量の傾向に関しては、3階から1階に関しては特に顕著なものはない

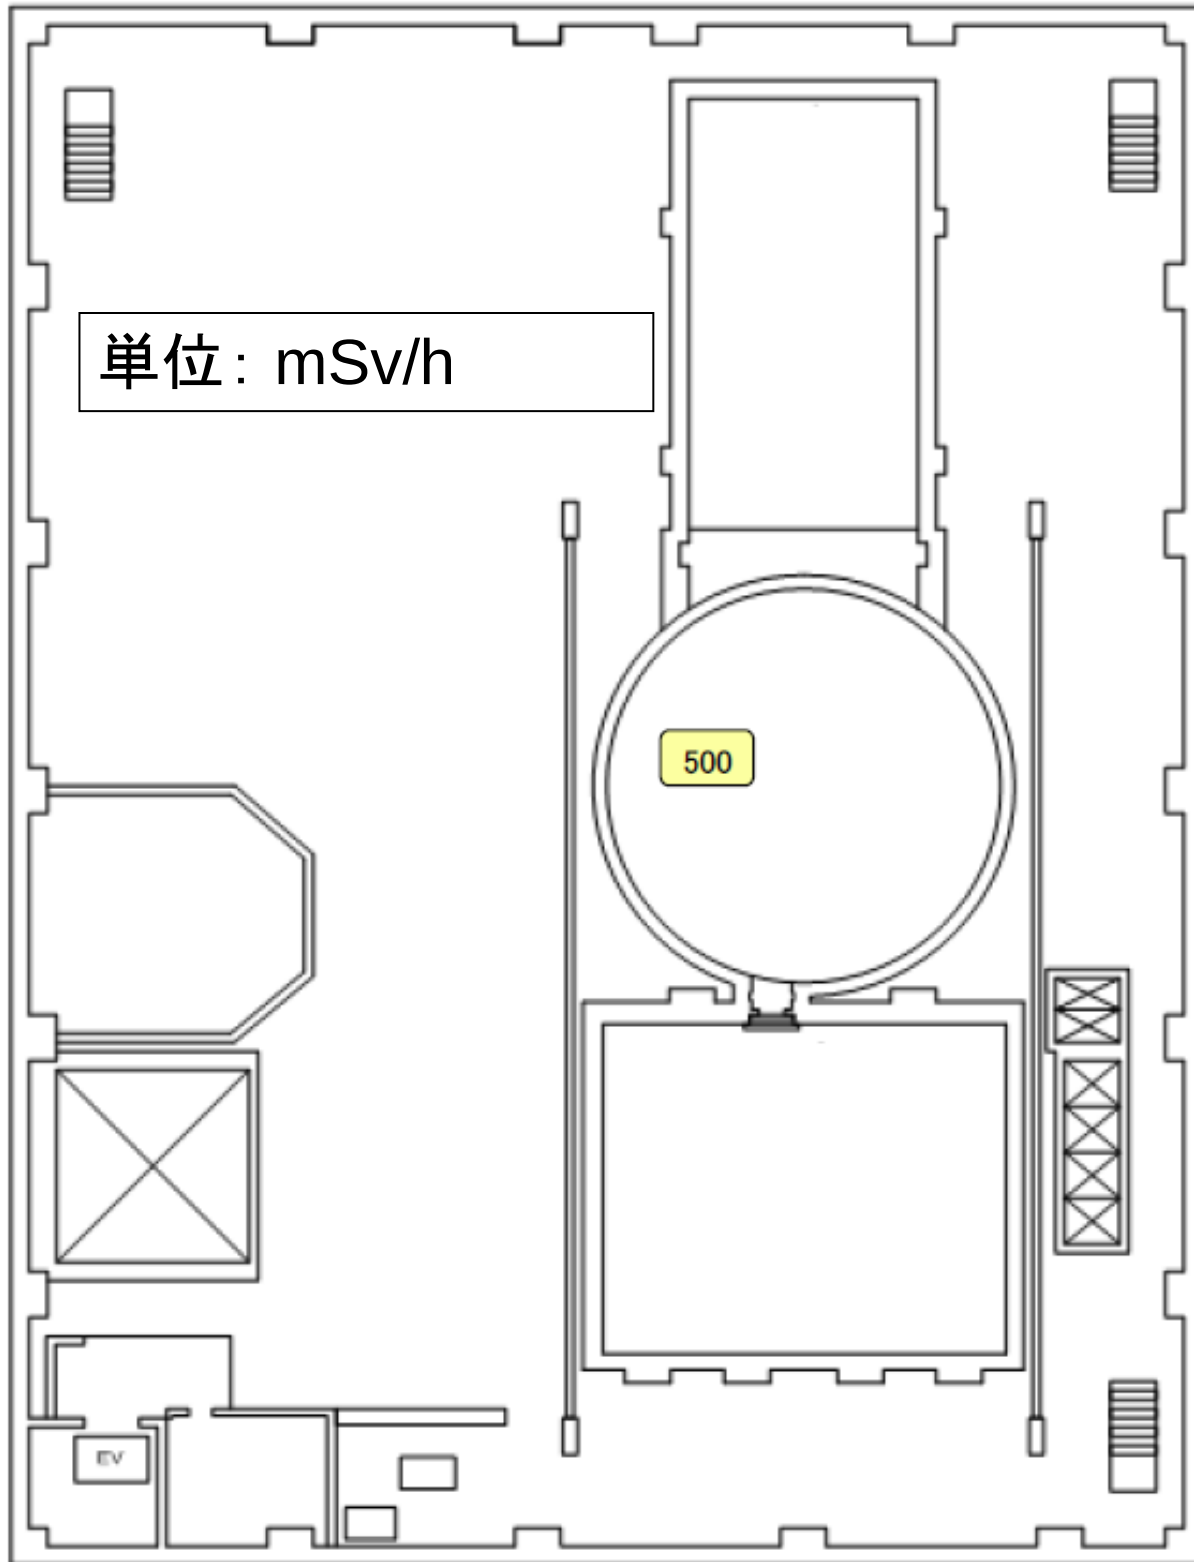
3号機 原子炉建屋2階

- 5階のデータは一点だけで、分布に関して結論することは困難
- 巨大な水蒸気漏れが確認されており、トップヘッドフランジのガスケットが相当傷んでいると予想される。

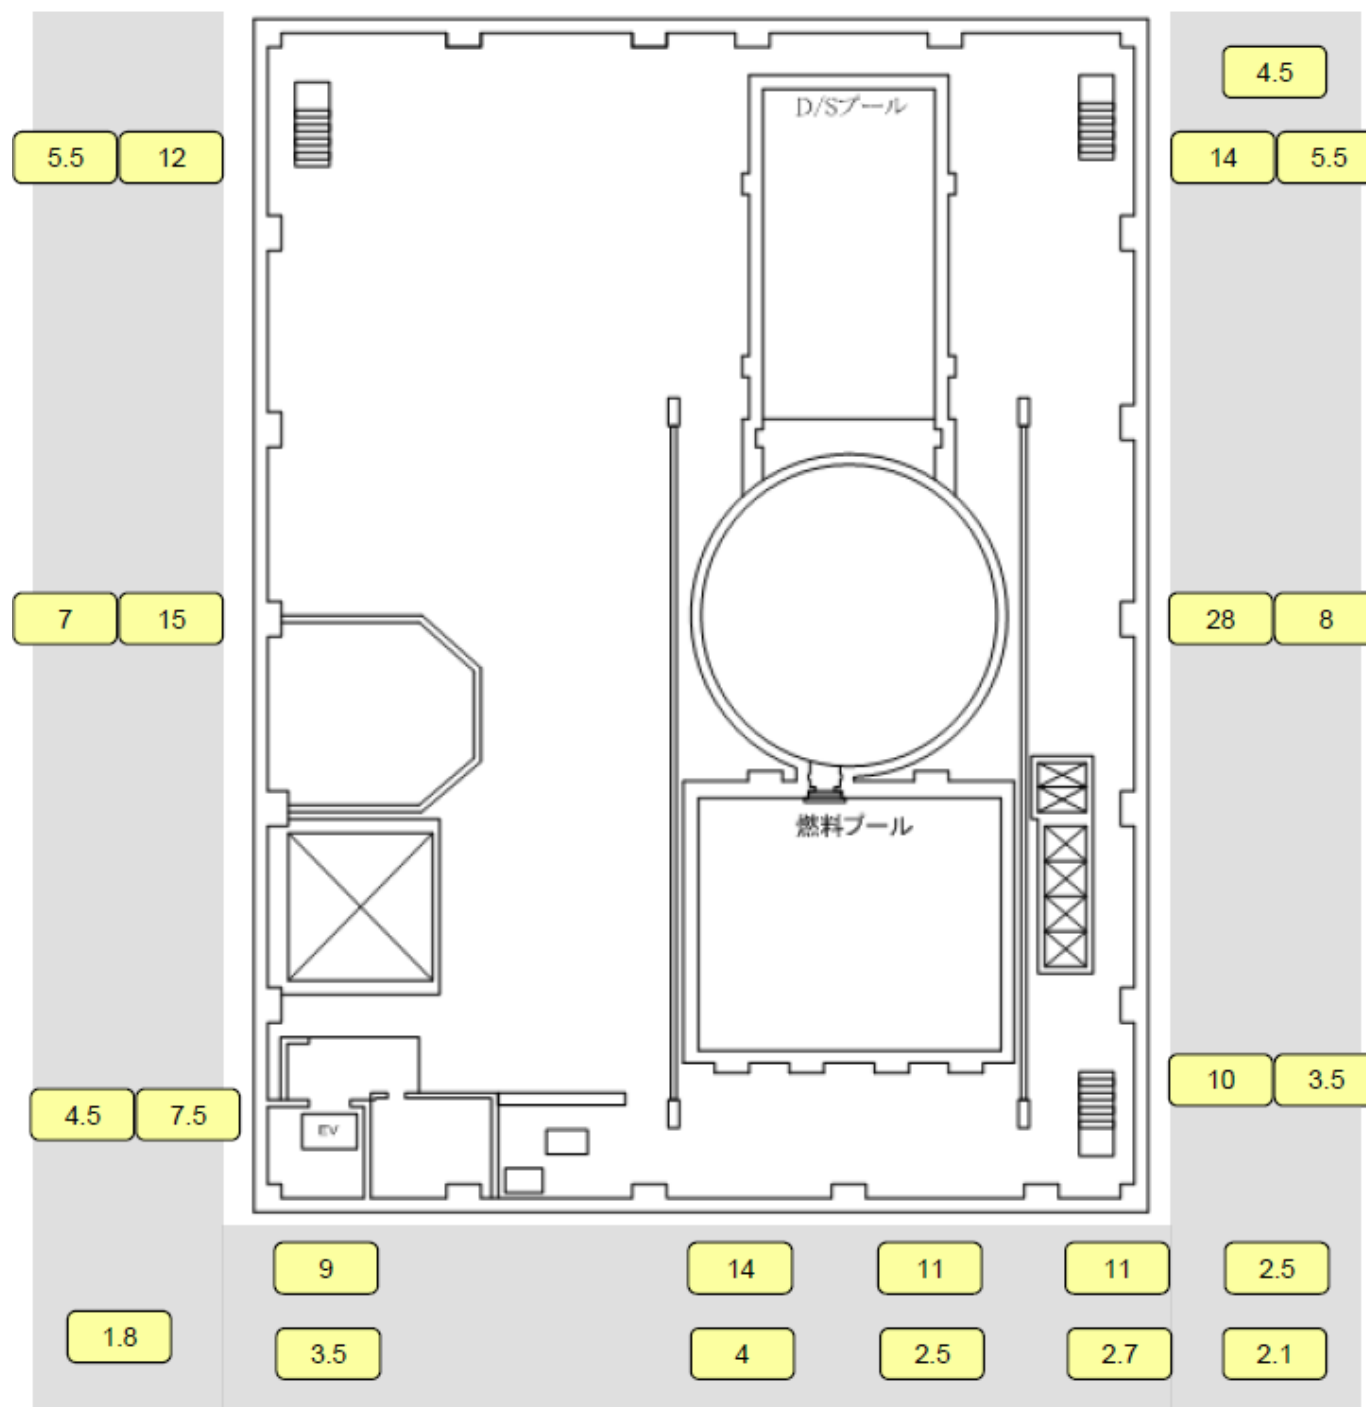
3号機 原子炉建屋5階

- 灰色で表示されたエリアは建屋外を示している。  
(この時3号機の屋根は既に取り払われていた)
- シールドプラグに近い箇所で線量が高い傾向が見られる。

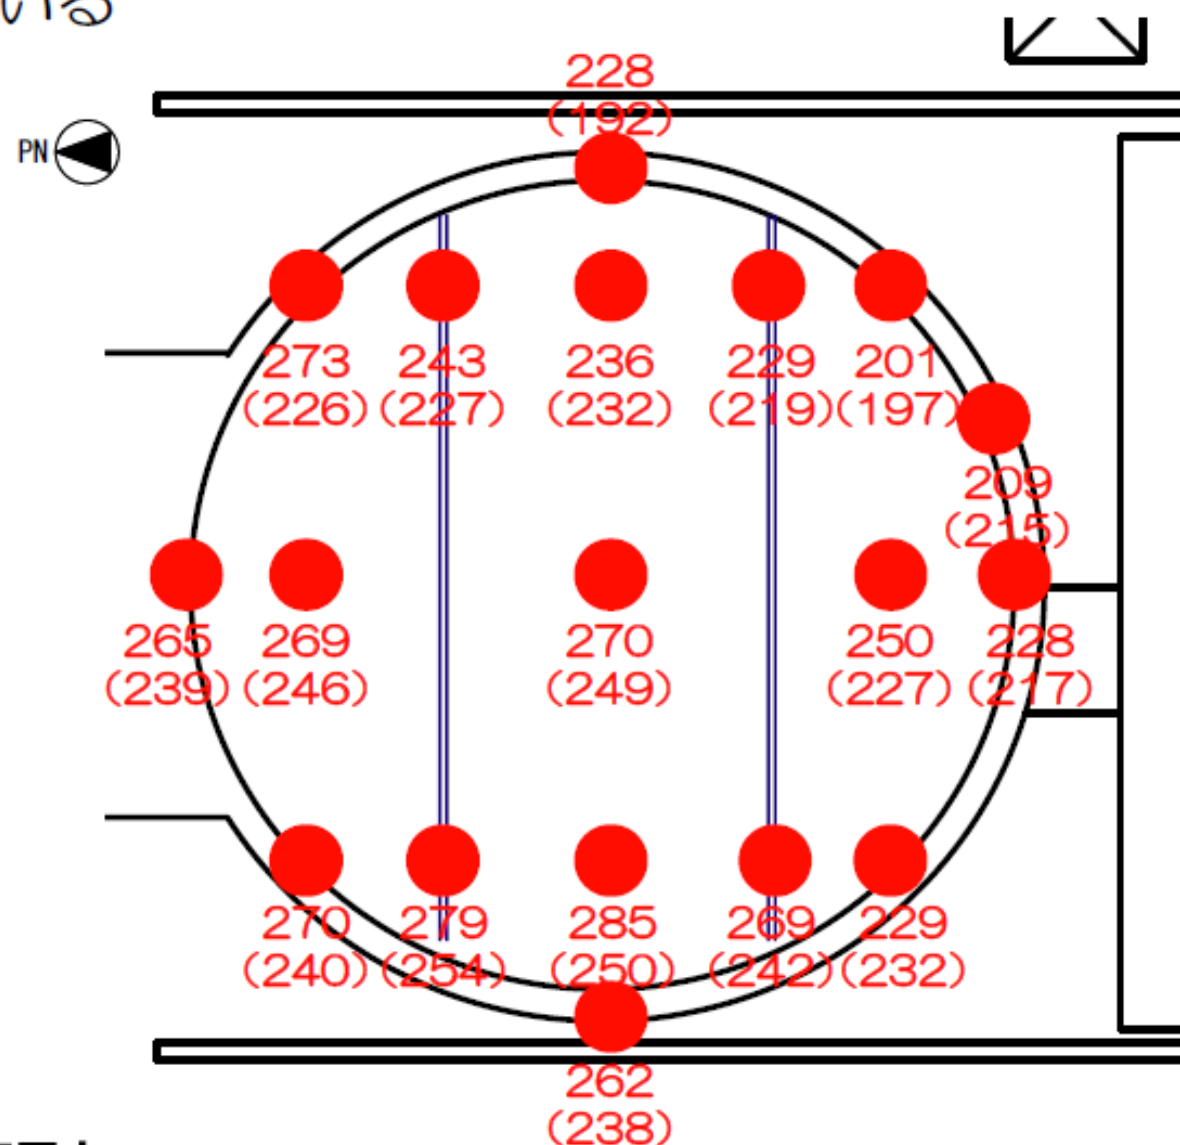
- ・シールドプラグ上部の線量率は，除染作業の効果確認のため作業進捗に伴い計測を実施しており，変形した隙間部とその周囲で有意な変化がないことを確認している

上段：平成25年12月14日測定  
雰囲気線量率  
@ 5m (mSv/h)

下段 ( ) 内：平成26年1月27日測定  
雰囲気線量率  
@ 5m (mSv/h)

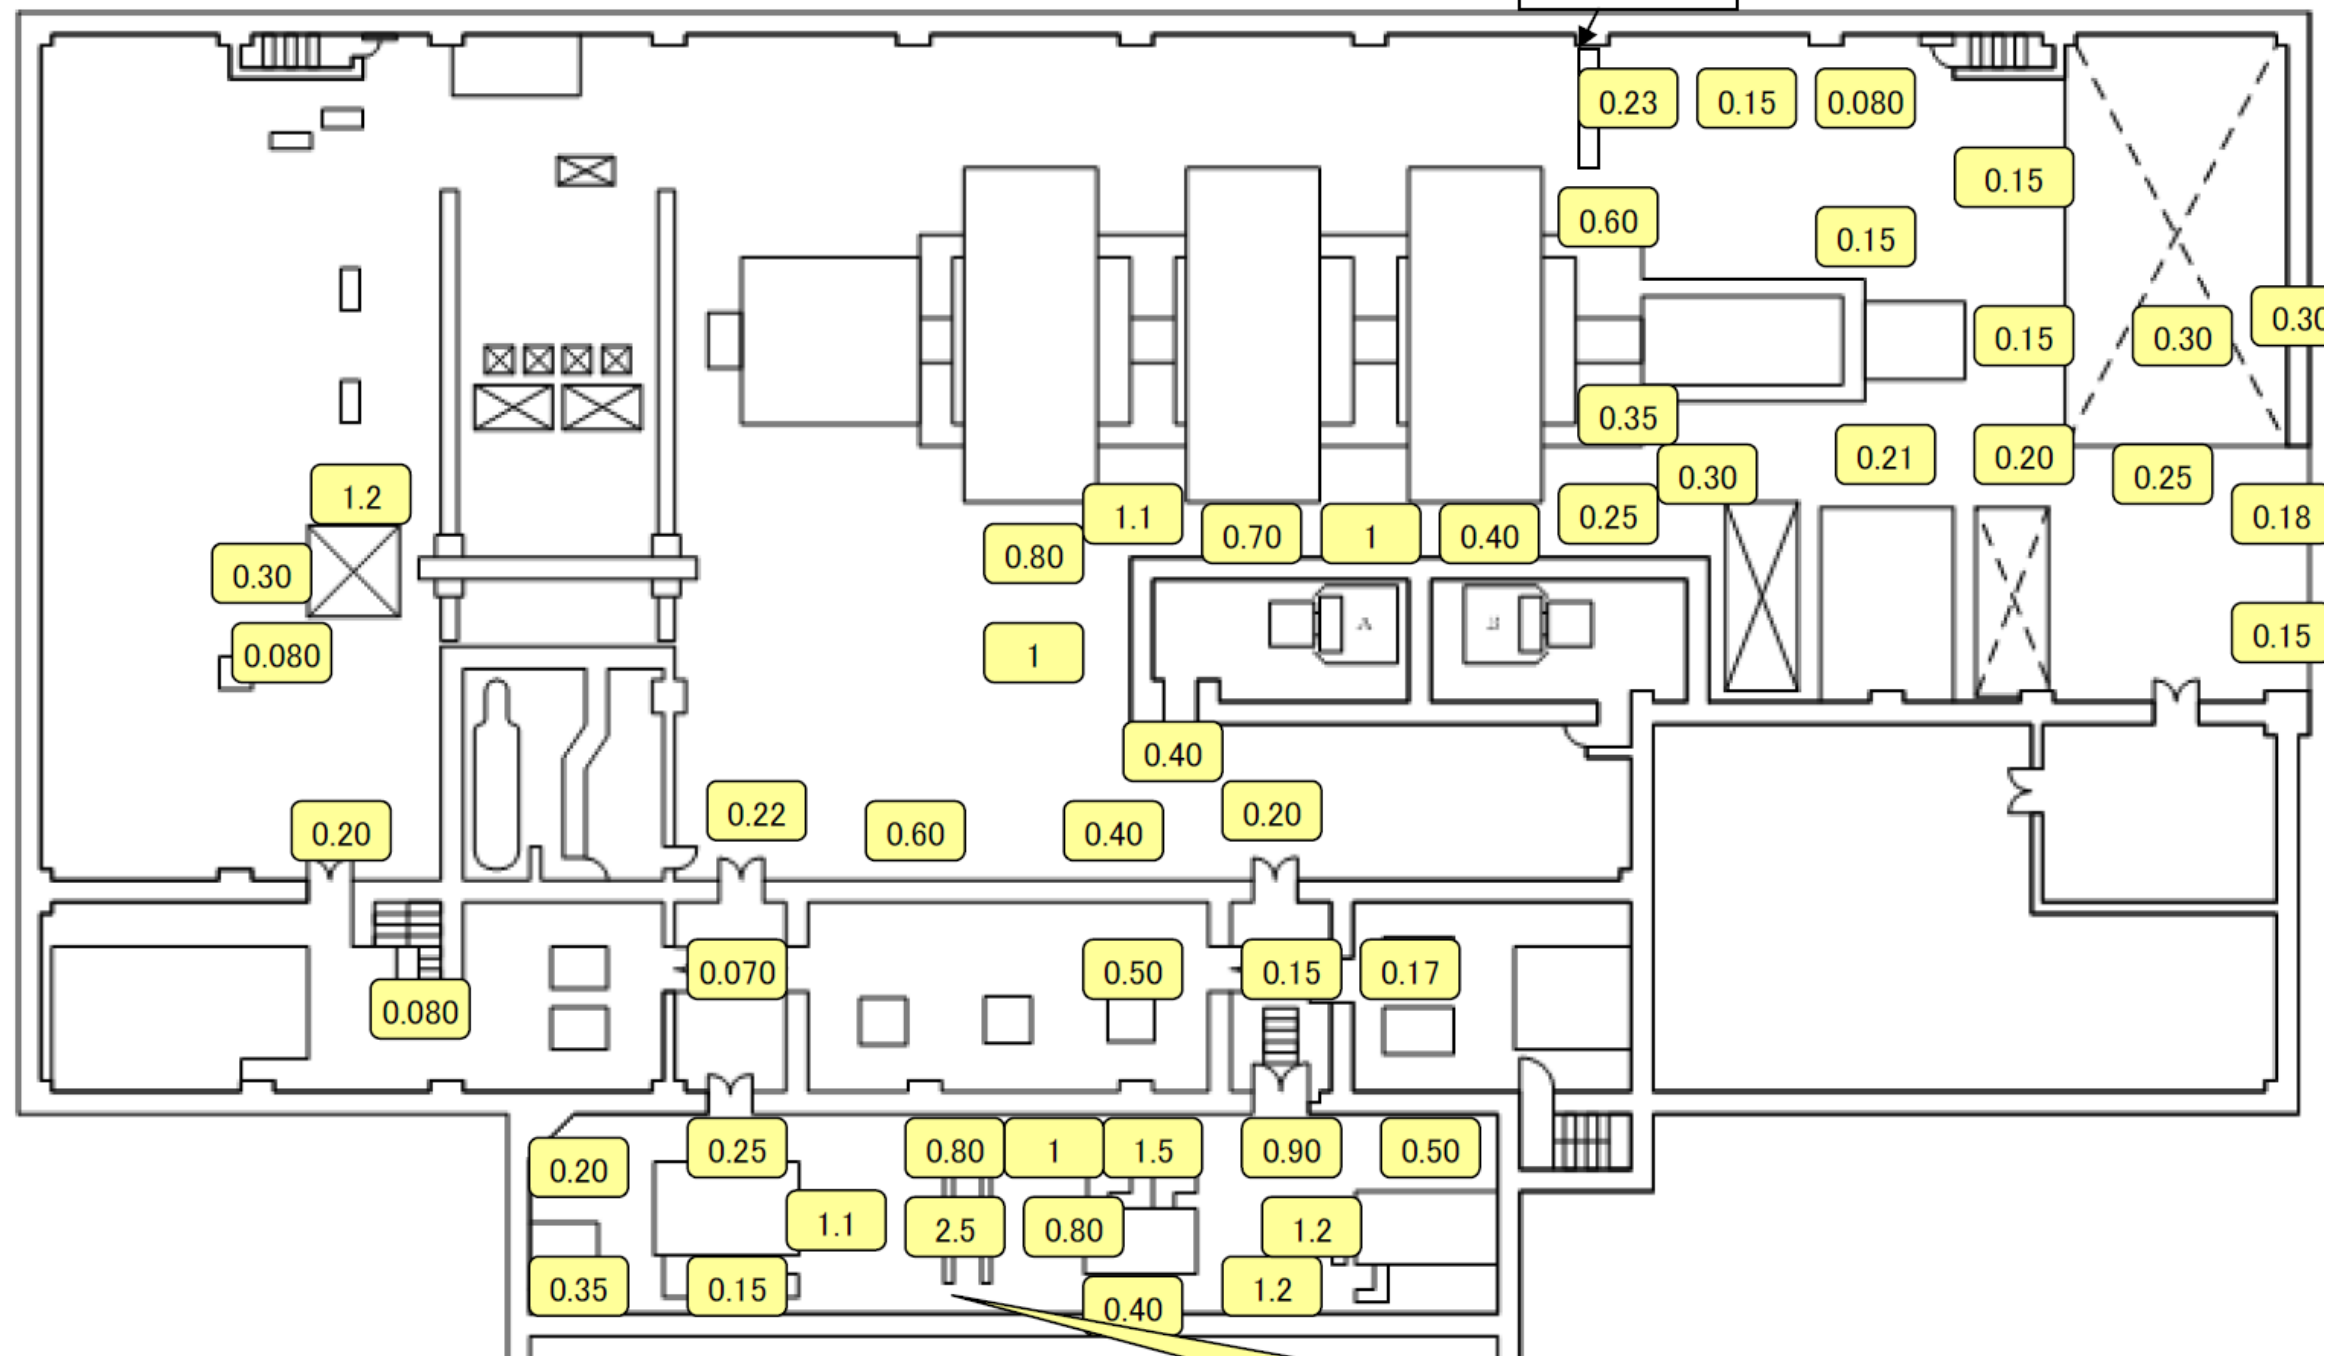
3号機 タービン建屋2階

トレインヒータ表面線量当量率

EC3-1: 最大3.5

EC3-2: 最大10
