# 2号機 FP分布の推定図

※ 推定は、主な線源核種であるセシウムに着目 (2017.3.16)

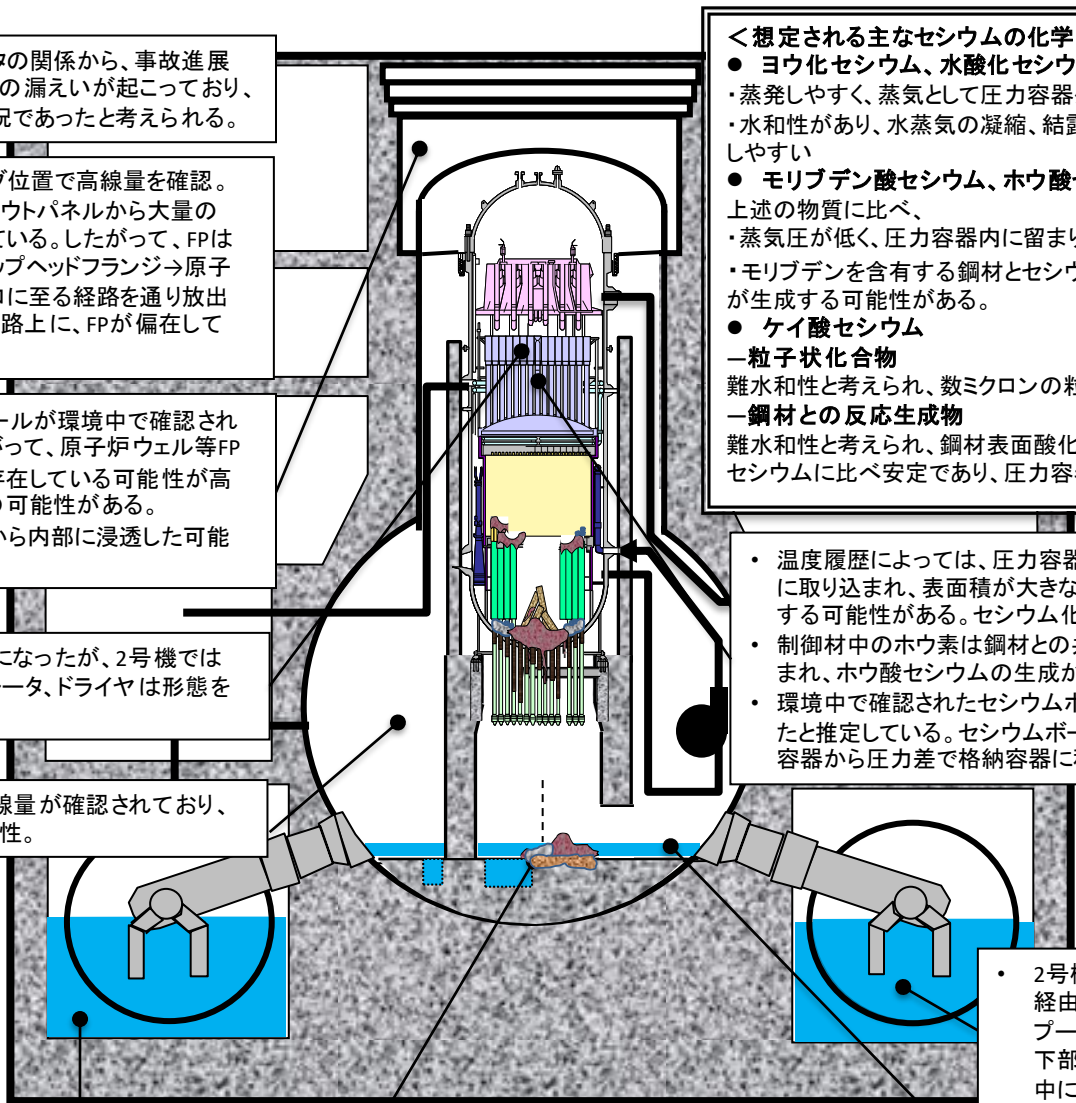
• 2号機はD/W、S/Cの線量測定データの関係から、事故進展の中で圧力容器からD/Wへの気体の漏えいが起こっており、FPはD/W側に直接移行しやすい状況であったと考えられる。

• 2号機のオペフロではシールドプラグ位置で高線量を確認。加えて、事故時の写真からブローアウトパネルから大量の蒸気が放出される様子が確認されている。したがって、FPは圧力容器→格納容器→格納容器トップヘッドフランジ→原子炉ウエル→シールドプラグ→オペフロに至る経路を通り放出されたものと推定。さらに、FP移行経路上に、FPが偏しているものと推定。

• 2号機由来と考えられるセシウムボールが環境中で確認されている(粒子径は数 $\mu\text{m}$ 程度)。したがって、原子炉ウエル等FP移行経路上にはセシウムボールが存在している可能性が高い。粒形が小さいため、舞上がりの可能性がある。

• 水酸化セシウムはコンクリート表面から内部に浸透した可能性がある。

• 燃料溶融に伴い圧力容器内は高温になったが、2号機ではミュオンの測定結果もふまえ、セパレータ、ドライヤは形態を維持しているものと考えられる。

• PCV内部調査において、局所的な高線量が確認されており、FPが集中するメカニズムがある可能性。

• 採取したトーラス室滞留水から、Cs134, Cs137を検出(2013.4.12)  
Cs134:  $1.3\text{E}+04 \text{ Bq/cm}^3$   
Cs137:  $2.4\text{E}+04 \text{ Bq/cm}^3$

• 燃料デブリ中に、量は少ないと考えられるもののセシウムが残存している可能性がある。また、燃料デブリ中のFPは偏在している可能性がある。

• 温度履歴によっては、圧力容器内のセシウムは鋼材の酸化層内部に取り込まれ、表面積が大きなセパレータ、ドライヤ一部が高線量化する可能性がある。セシウム化合物は難水溶性と考えられる。

• 制御材中のホウ素は鋼材との共晶反応によって鋼材溶融物に取り込まれ、ホウ酸セシウムの生成が抑制された可能性がある。

• 環境中で確認されたセシウムボールは、2号機圧力容器内で発生したと推定している。セシウムボールは難水溶性、浮遊性であり、圧力容器から圧力差で格納容器に移流した可能性がある。

• 2号機の事故進展から、大量のFPがSRVを経由してS/Cに移行したと推定。ただし、プール水に捕捉されたFPの大部分は、S/C下部から格納容器外へ移行し、現在S/C水中にはほとんど存在しないものと推定。

• 2号機では、D/W内の水はS/C下部から格納容器外へと漏れしている。D/W内の水は循環しているため、Cs濃度は低いと推定。

• 実測値(2013.8.7)  
Cs134:  $2.14\text{E}+03 \text{ Bq/cm}^3$ ;  
Cs137:  $4.38\text{E}+03 \text{ Bq/cm}^3$
