# 3号機 情報集約図

Rev.13 (2021.7.21)

# 3号機のデブリ分布・RPV・PCV状態の推定図

## 3号機 FP分布の推定図

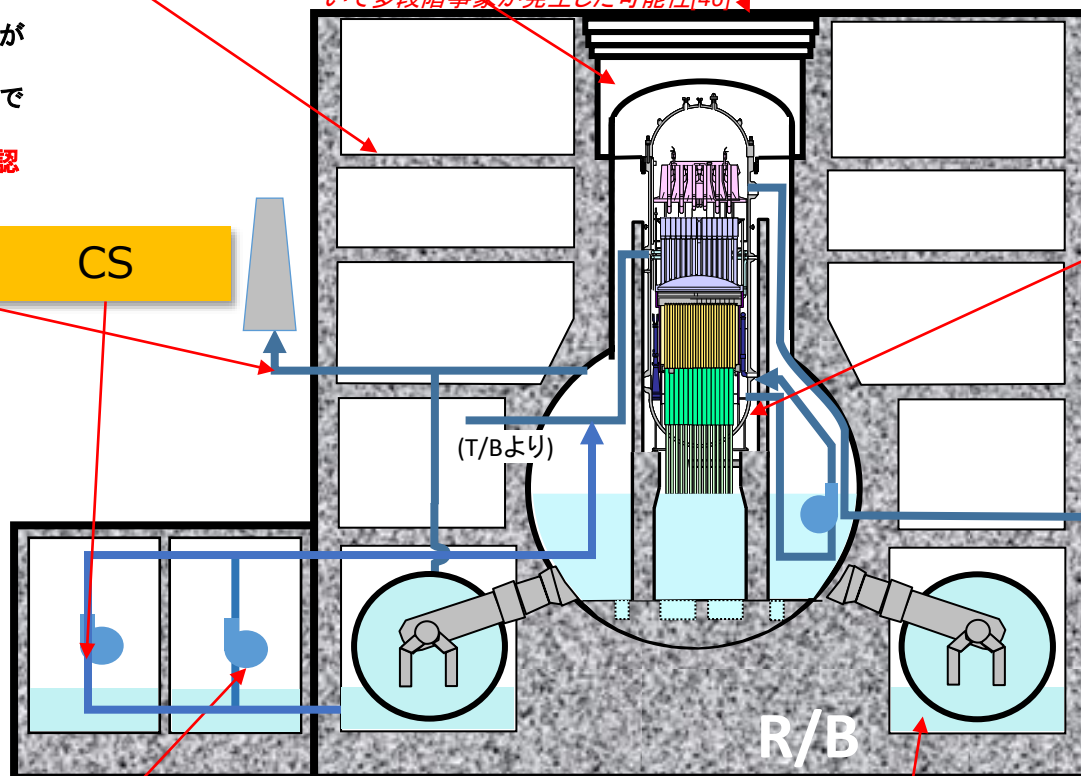
- 最上段とその下段のシールドプラグ間隙に高汚染領域ありと推定 [11][2]
- その下段および、原子炉ウエル全体も高汚染と推定

- 雰囲気線量としては数十mSv/h [8]
- 機器ハッチ部に局所的な高線量 [8,12(35-46),1]
- TIP室のドアは吹き飛ばされた [6]
- 機器ハッチ部の遮蔽用シールドプラグの移動については、建屋水素爆発による圧力伝播と推定
- 水素爆発の影響で建屋の4階が損傷(北西方向が大きく損傷)[19]
- 2019年6月時点で南東三角コーナー地下中間階で約11~30mSv/h[35]
- 3号機の原子炉建屋内を調査、梁等の損傷を確認 [42][43][46][51][52]

- SGTSフィルタトレイン線量は数mSv/h (2011/12)。汚染は低く、またフィルタトレインを逆流していないと推定[17]
- 3号機ベントの影響で、4号機に水素が流れ込み、4号機の建屋爆発に繋がったと推定
- SGTSライン~排気筒では20mSv/h~3mSv/h程度の汚染(2013/8)[36]
- 耐圧強化ベントラプチャーディスク周辺~8mSv/h(2019/7)[38]
- B系のSGTSフィルタトレインは、A系と異なりスタック側(出口側)の線量が高い。ベントガスが自号機に逆流した可能性[46]
- B系のトレイン内部(出口側)に溜水を確認したこと、ベントラインからフィルタトレインに繋がる配管(逆流方向)に汚染を確認したことから、ベントガスの自号機への逆流があったものと推定。[48]
- 2号機と異なり、ラプチャーディスク(RD)前後(配管内)が汚染していることを確認。線量の傾向は、「RD<RD上流<RD下流」[48]

- 最大線量は約2 Sv/hでシールドプラグ上(2013)[10]
- シールドプラグ隙間から湯気らしきものを確認。周辺より10°C程度温度が高かった。[10]
- 使用済燃料プールゲートの一部が変形。近傍で高線量を観測[3, 11]
- オペフロシールドプラグの隙間や継ぎ目付近の空間線量:約200~300 mSv/h(2013~2014)[3]
- CUW F/Dハッチがプールに落下(水素爆発の影響か)[18]
- シールドプラグ中央の変形(約300mm) [3]
- 線量に寄与している放射性核種はCs-137、Cs-134 [2-10]
- ダストフィルタ調査より、Cs含有粒子の存在を確認[27]。元素組成分析結果より、2号機由来と推定。
- 2015年11月の実測の結果をもとに評価した結果シールドプラグ1層目下面と2層目上面の間に30PBq程度のCs137が存在する可能性[46]
- 原子炉建屋の爆発の映像を精細化し分析したところ、水素爆発について多段階事象が発生した可能性[46]

- 主蒸気配管Dの伸縮継手周辺から漏えい[9(225-234)]
- カメラ調査および床面の水の流れから漏えい箇所は主蒸気配管Dのみと推定[9(225-234)]
- 2019年6月時点でMSIV室入口で約12~20mSv/h[35]
- 以前の調査時に確認した主蒸気配管D継手(ペローズ)部からの漏えいがないことを確認。主蒸気配管Aについて、継手部はカメラの死角にあり確認できないものの、同配管下側の水面が揺れており漏えいの可能性があることを確認。[49]

- トラス室水位はO.P.3000程度[15]
- キャットウォークの手すりに腐食は認められず[1, 13]
- トラス室への水蒸気のリークは少ないと推定[1, 13]
- 滞留水水位の観点から、R/Bとタービン建屋になんらかの形の連通路ありと推定
- トラス室の滞留水を分析したところ、Uの多くが粒子で存在していることを確認[45]

- 雰囲気線量としては数百μSv/h~数mSv/h。地下階は高線量[8(31-33)]
- 事故初期に、MSIV室から流出した高濃度汚染水が流れ込んだと推定

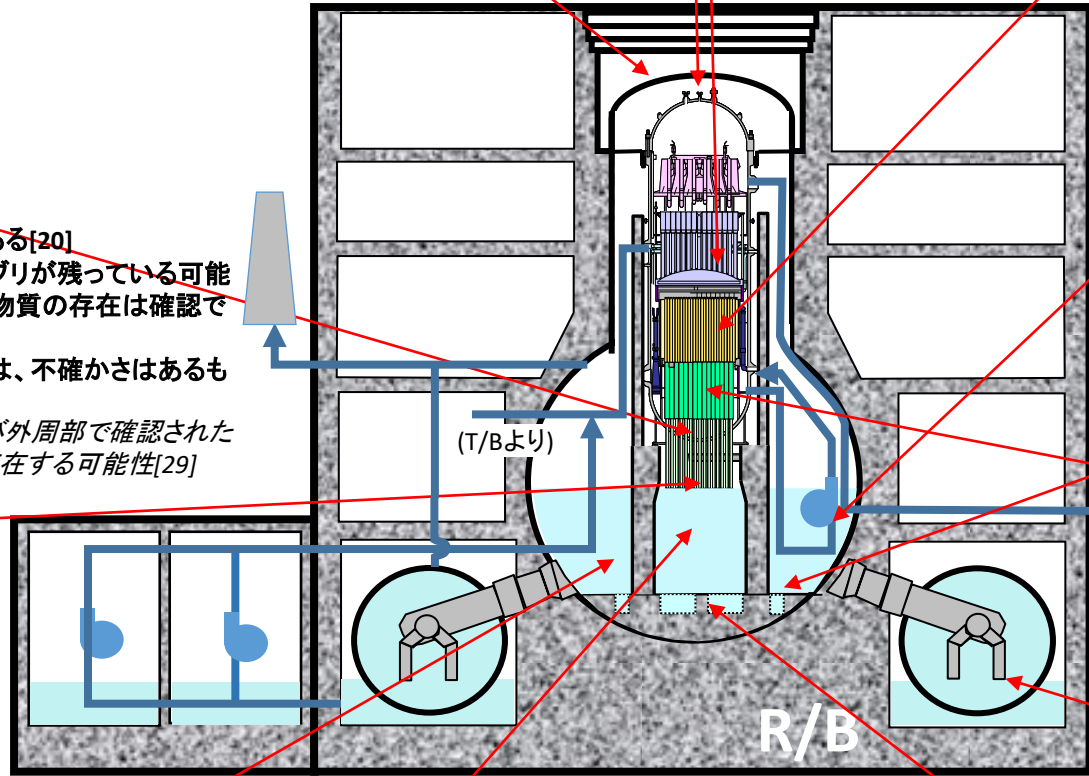
- CS注水開始時に(2011年9月)温度低下が観測[1]
- CSから炉心を通り下部プレナムに至る経路にデブリありと推定
- 一方、CS系を15日間停止(2013年12月)、FDWのみの注水としても、温度上昇はなし
- 2011年5月に注水量を増やしても温度上昇が観測された
- RPV水位未確認
- CRD案内管内の速度リミッタ上部でデブリが固化し、残存する可能性あり(CRD配管が健全な場合)
- ミュオン測定の結果(中間報告)、一部の燃料デブリが残っている可能性はあるものの、炉心部に大きな高密度物質の存在は確認できていない(2017年7月)[23]
- ミュオン測定の結果、もともとの炉心域には燃料デブリの大きな塊は存在していない可能性[28]

- 測定温度>注水温度であり、RPV内で燃料デブリにより昇温と推定[20]
- 過去RPV下部温度>PCV温度だったが、現在ほぼ同等の指示値
- 注水停止試験の結果から圧力容器下部に局所的な水たまりが存在する可能性[39][50]

- 注水状況の変化に対する温度応答が緩やかである[20]
- ミュオン測定の結果(中間報告)、一部の燃料デブリが残っている可能性はあるものの、圧力容器底部に大きな高密度物質の存在は確認できていない(2017年7月)[23]
- ミュオン測定の結果、原子炉圧力容器の底部には、不確かさはあるものの、一部の燃料デブリが残っている可能性[28]
- ペDESTAL内で水面の揺らぎがRPV中央部および外周部で確認されたことから、RPV中央部および外周部に破損口が存在する可能性[29]

- 制御棒位置検出器(PIP)の接点動作を確認した結果、健全な導通反応を示す検出器はなかった(2011年9月)[16]
- CRDまたはケーブルは大きく損傷していると推定[16]
- CRDハウジング支持金具に溶融物が凝固した付着物を確認[29]
- CRGTと推定される構造物を確認[29]

- 落下した燃料デブリにより、グレーチング、TIP配管、CRD交換機等の破損ありと推定
- RPVに注水した水がペDESTALに落下しているものと推定
- ペDESTAL内で複数の構造物の損傷を確認、溶融物が固化したと思われる物質などを確認(2017年7月)[24,25,26]
- 特定はできていないが、速度リミッタや上部タイプレートと予想される構造物を確認[29]
- 一部のペDESTAL内壁面で荒れを確認[29]
- ペDESTAL壁際に溶融物が固化したと思われる物体を確認[29]
- 一部のRPV底部温度計のケーブルが欠損していることを確認。それらの温度計はPCV温度を測定していると推定[30]
- プラットフォームはレール上から外れ、一部が堆積物に埋まっている可能性[31][32]
- PCV内部調査で使用された水中ROVの表面を拭き取りしものを分析[34](2017年7月採取)。U含有粒子は蒸発蒸着過程、溶融凝固過程、複合過程等を経て生成された可能性[45]
- 2021年2月13日の地震により、PCV水位が若干低下[47]
- 注水停止試験に伴うPCV水位の変化について、主蒸気配管伸縮継手部下端を下回り、当該高さ付近で低下傾向が緩やかとなったことから、主要な漏れは当該高さ付近に存在すると思われる。[50]

- 3号機の水素爆発にMCCIで発生した水素が寄与した可能性があり、燃料デブリがペDESTAL床に落下している可能性
- 1号機と異なりRCW系統での汚染は確認されていない[8(4,28)]
- ペDESTAL下部に複数の落下物や小石状や砂状の堆積物を確認[24,25,26]
- ペDESTAL内の作業員アクセス開口部近傍に堆積物を確認[29]
- 堆積物は中心部付近が高く、中心から離れるほど低い。中心部にはCRD交換機等の構造物が埋まっている可能性[31][32]

- 内部調査の結果、X-53ベネ周辺で構造物に損傷認められず[7]
- D/W空間線量は比較的良かった(約1sv/h)[7]
- PCV内滞留水のCs濃度は建屋より低く、Sr、H3は同等。α核種も検知(2015年10月)[7]
- 格納容器酸素濃度(約8%)、D/W圧力から、格納容器気相部の漏れいの程度は3号機が最も大きいと推定(空気インリークありと推定) [1, 13]
- PCV内部調査の際に測定した温度は、気相部で約26~27°C、水中で約33~35°Cであった [7]
- Cs134濃度[Bq/cm<sup>3</sup>]:(水面付近)4.0E+2、(水面した約0.7m)2.3E+2
- Cs137濃度[Bq/cm<sup>3</sup>]:(水面付近)1.6E+3、(水面した約0.7m)9.4E+2

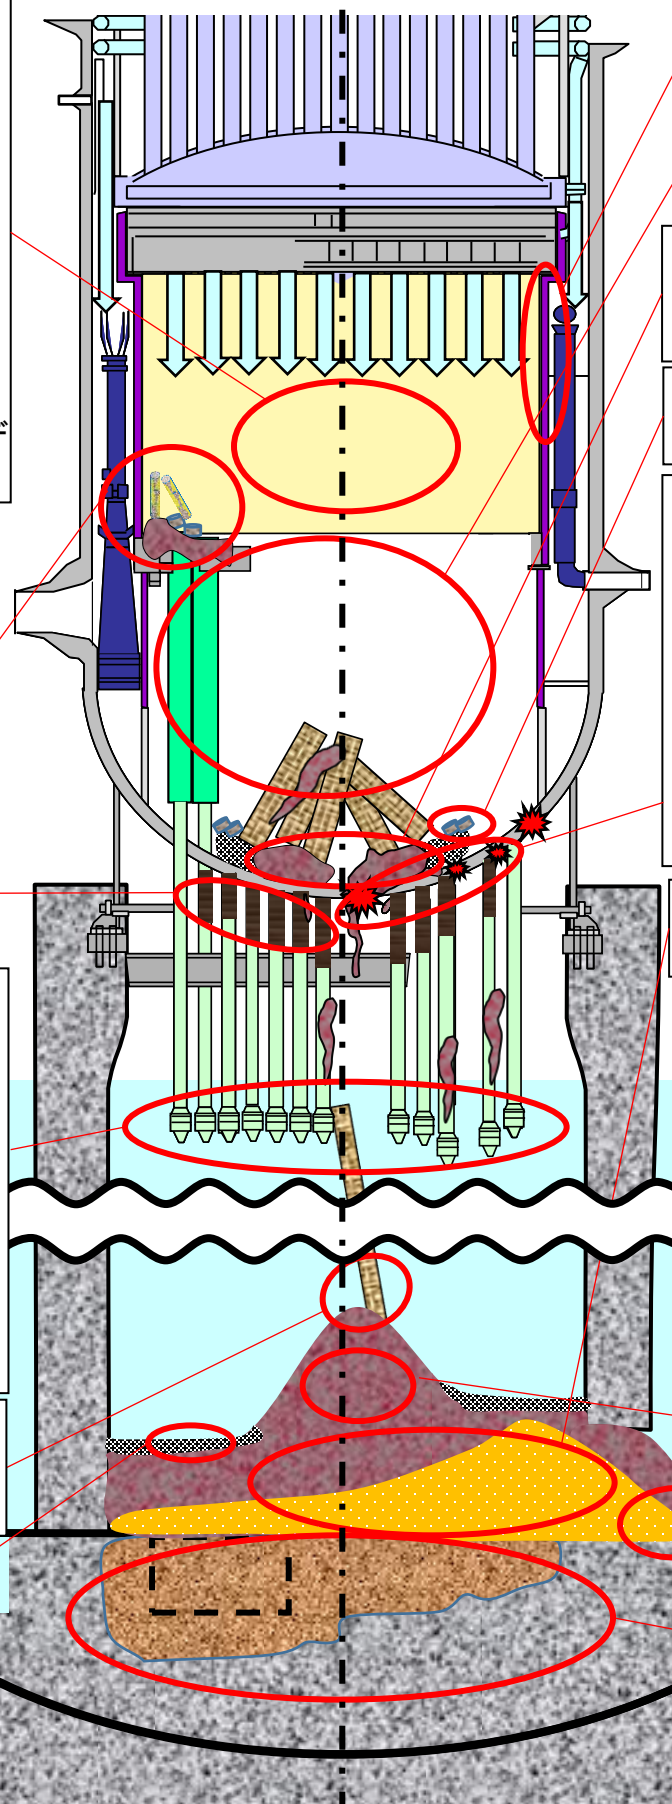
- 水素発生によるPCV圧力上昇からエネルギー量を想定し、大部分の燃料が溶融したと推定。(実測・解析)
- 平成25年12月9日～24日までCS系を停止した時(FDWからの流量を増やし全注水量としては一定)、RPV各部で温度上昇は見られなかったため、炉心位置に存在する燃料デブリは少ないと推定(2号機より少ない)。(実測)
- 上述の話とあわせ、CS系からの注水開始により総注水量が増加した時(平成23年9月1日)にRPV下部温度が低下したため、燃料デブリが下部プレナムにあると推定。(実測)
- ミュオン測定の結果、もともとの炉心域には燃料デブリの大きな塊は存在していない可能性。(実測)

- 外周部における燃料の温度上昇はそれほど高くない可能性があることから、燃料棒残骸およびペレットが外周部に残っている可能性。(一般的な推定・試験・解析)
- 燃料棒があるとしても外周部に一部。(一般的な推定)
- 溶融燃料が固化した一般的な酸化物デブリと推定。(一般的な推定)

- CRGTやCRDハウジングの破損に伴いCRDハウジング内部に燃料デブリや溶融した金属が若干侵入している可能性。(一般的な推定・試験)

- PCV内部調査の結果、2号機と比較してペダスタル内の損傷が進んでいる様子が確認できており、PCVに落下した燃料デブリの量も2号機と比較して多いものと推定。(実測)
- プラットフォームが損傷している様子が確認されており、高温のデブリが落下した影響と推定。(実測)
- CRDハウジング支持金具の損傷および溶融物が固化したとおもわれるものの付着が確認されており、当該部を含め、その上下位置あるいは周辺には燃料デブリが存在する可能性。(実測)

- ペダスタル下部において溶融物が固化したと思われるものやグレーチング等の落下物、堆積物を確認。(実測)

- CRGTと推定される構造物が圧力容器外へ落下していることから、少なくともCRGTが落下する程度の大きさの破損口が開いたものと推定。(実測)
- ペダスタル内で水面の揺らぎがRPV中央部および外周部で確認されたことから、RPV中央部および外周部に破損口が存在する可能性。(実測)
- CRDハウジング下部においてフランジ面が段違いになっていることから、CRDハウジングと圧力容器底部の一部の溶接部が固着されていないと推定。(実測に基づく推定)

- 事故対応の中で3月13日7:39から1時間強DWスプレイを実施しており、圧力容器破損時にDW床に水位があると考えられ、燃料デブリの拡がりは抑制された可能性。(実測・一般的な推定)
- ペダスタル開口部を通じて、燃料デブリがペダスタル外まで広がるが、シェルアタックには至っていないと推定。(実測・解析)

- 格納容器内部調査の結果から、ペダスタル床に堆積した物質は、ペダスタル開口部側が高く、反対側に向けて高さが低くなっている。また、ペダスタル中央部は山のように盛り上がっている状況。(実測)

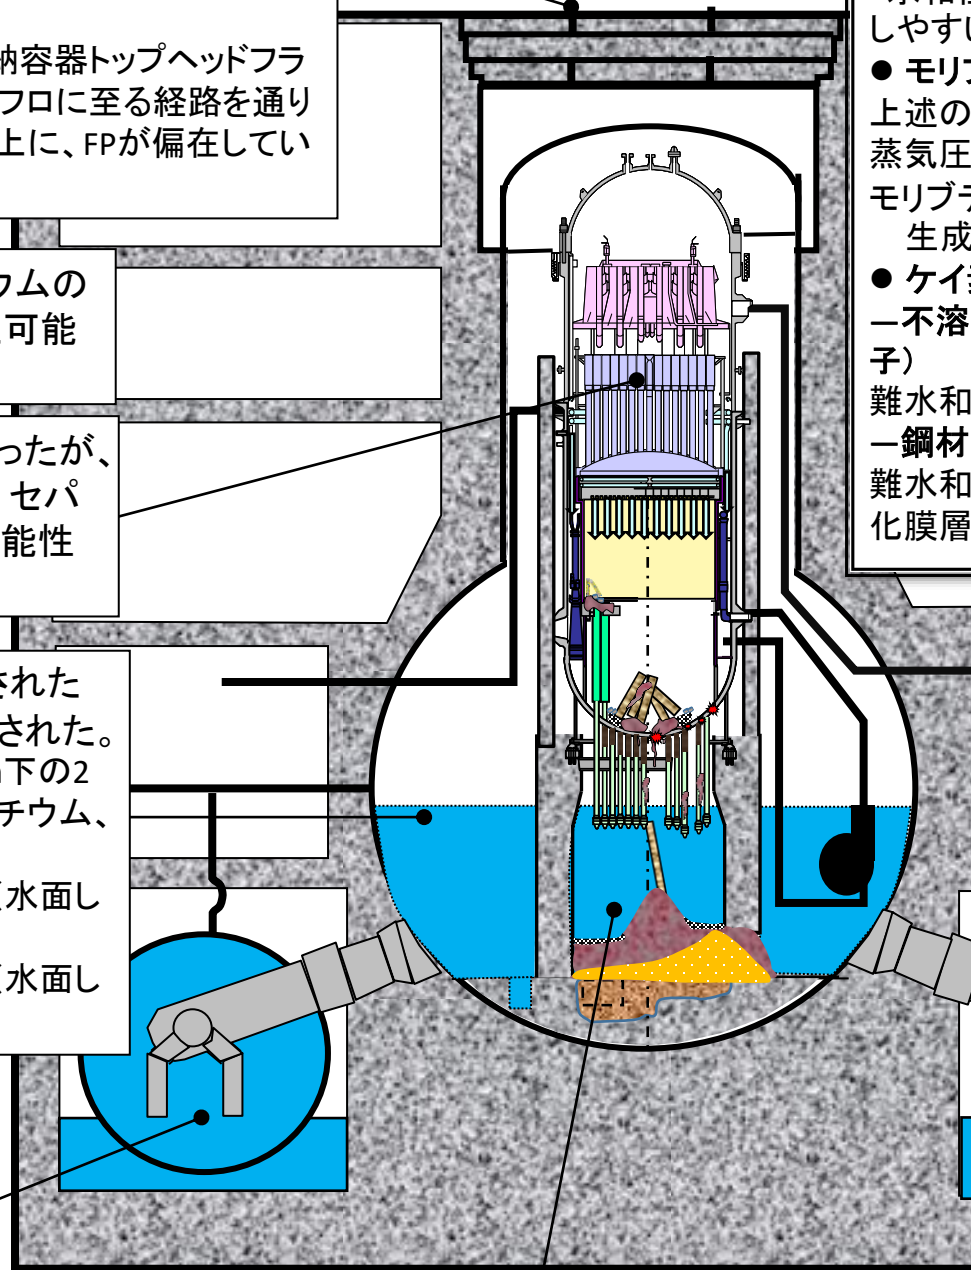
- 3号機のおペフロで実施されたγ線スペクトル測定の結果から、シールドプラグ隙間部や継ぎ目部の線量が高い傾向が確認されている。加えて、事故時の写真から壊れた建屋から大量の蒸気が放出される様子が確認されている。
- したがって、FPは压力容器→格納容器→格納容器トップヘッドフランジ→原子炉ウェル→シールドプラグ→おペフロに至る経路を通り放出されたものと推定。さらに、FP移行経路上に、FPが偏在しているものと推定。

- 水和性のセシウム化合物は水酸化セシウムの形でコンクリート表面から内部に浸透した可能性がある。

- 燃料溶融に伴い压力容器内は高温になったが、3号機ではミュオンの測定結果もふまえ、セパレータ、ドライヤは形状を維持している可能性が高い。

- PCV内滞留水の水面から0.7m下で検出された放射能は、水面近傍より低いことが確認された。PCV内滞留水の水面近傍と水面から約0.7m下の2箇所採取した試料からCs134、Cs137、トリチウム、Sr90を確認。(2015/10/30)
- Cs134濃度【Bq/cm<sup>3</sup>】:(水面付近)4.0E+2、(水面した約0.7m)2.3E+2 [7]
- Cs137濃度【Bq/cm<sup>3</sup>】:(水面付近)1.6E+3、(水面した約0.7m)9.4E+2 [7]

- S/Cに移行してプール水に捕捉されたFPは、現在も滞留水中に残存していると推定。
- S/C内の滞留水の容積が大きいため、大量のFPが残存している可能性。

- 压力容器内の蒸気相中のセシウムは、温度・雰囲気履歴によっては、水蒸気酸化された鋼材の表面で酸化ケイ素と反応し、鋼材の酸化層内部に取り込まれたと考えられ、こうした要因により表面積が大きなセパレータ、ドライヤ部が高線量化した可能性がある。

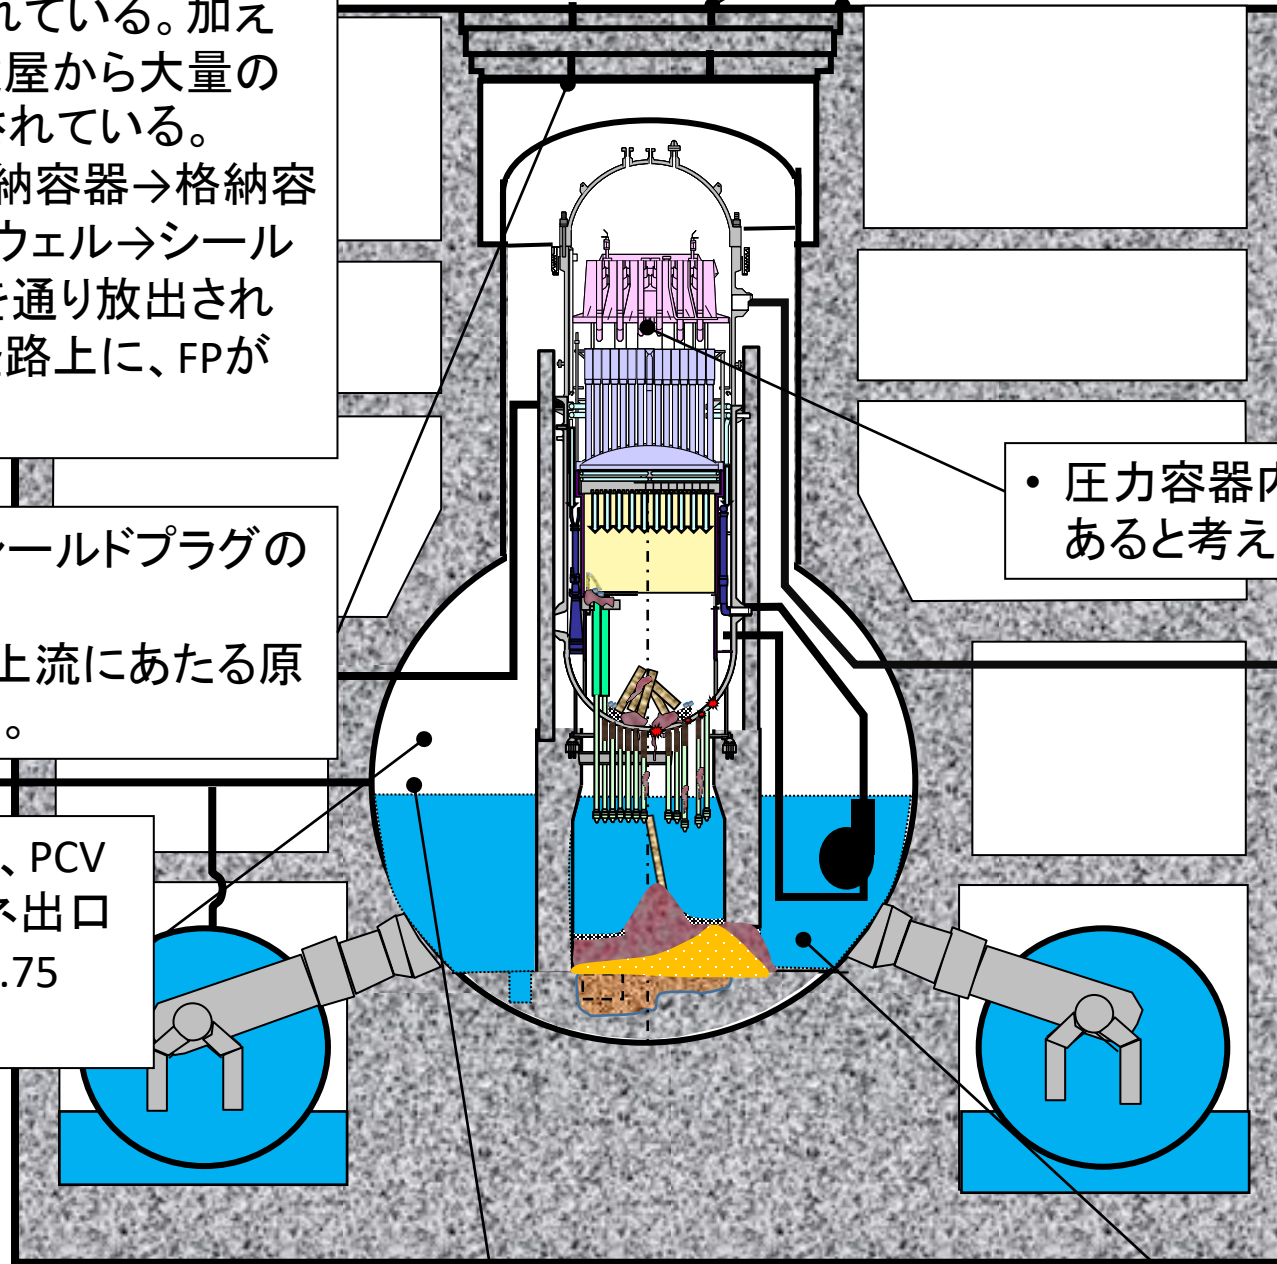
### 3号機 線量分布の推定図

- 3号機のおペフロで実施されたγ線スペクトル測定の結果から、シールドプラグ隙間部や継ぎ目部の線量が高い傾向が確認されている。加えて、事故時の写真から壊れた建屋から大量の蒸気が放出される様子が確認されている。
- したがって、FPは圧力容器→格納容器→格納容器トップヘッドフランジ→原子炉ウェル→シールドプラグ→おペフロに至る経路を通り放出されたものと推定。さらに、FP移行経路上に、FPが偏在しているものと推定。

- 上述の移行経路の推定から、シールドプラグの隙間は高線量であると推定。
- 移行経路上、おペフロからみて上流にあたる原子炉ウェル全体も高汚染と推定。

- PCV内気相部の線量について、PCV壁面近傍で約1Sv/h、X-53ペネ出口から約550mmのところ、約0.75 Sv/h。(2015/10/30)

- DW壁面に付着したFPが、壁を伝ってPCV滞留水に流下したことで、水面近傍の線量が高い可能性がある。

- 3号機のPCV漏えい箇所は主蒸気配管Dの伸縮継手周辺と位置が高いことから、PCV滞留水の下部は水面部より線量が高い可能性がある。

- おペフロシールドプラグの隙間や継ぎ目付近の空間線量: 約200~300 mSv/h。

- 圧力容器内は構造物や壁面にFP付着があると考えられ、線量は高いものと推定。

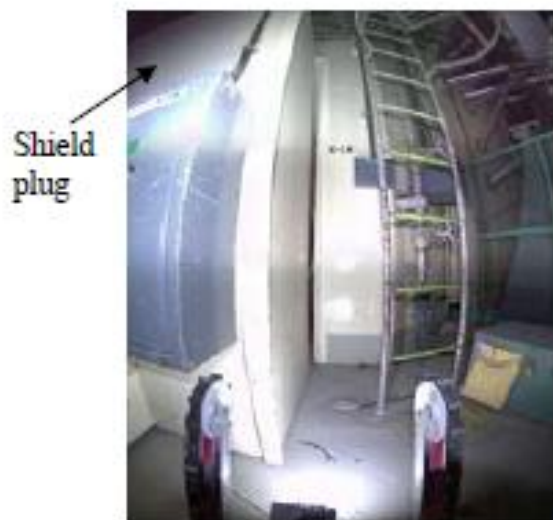
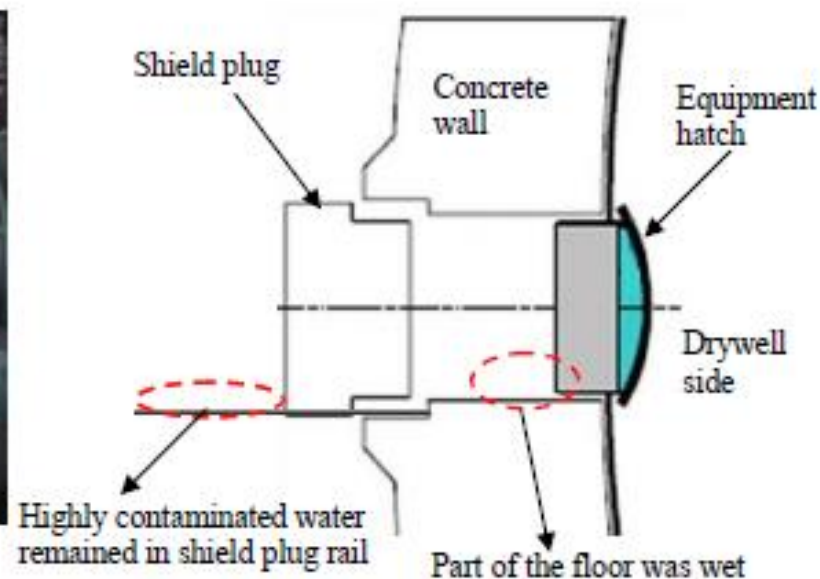
機器ハッチのシールドプラグは移動した状態で発見された(2011年9月)。水素爆発によるものか?

機器ハッチのレールは、2012年4月19日の計測で、高汚染状態であることが判明した。

(小規模リークが推定される)

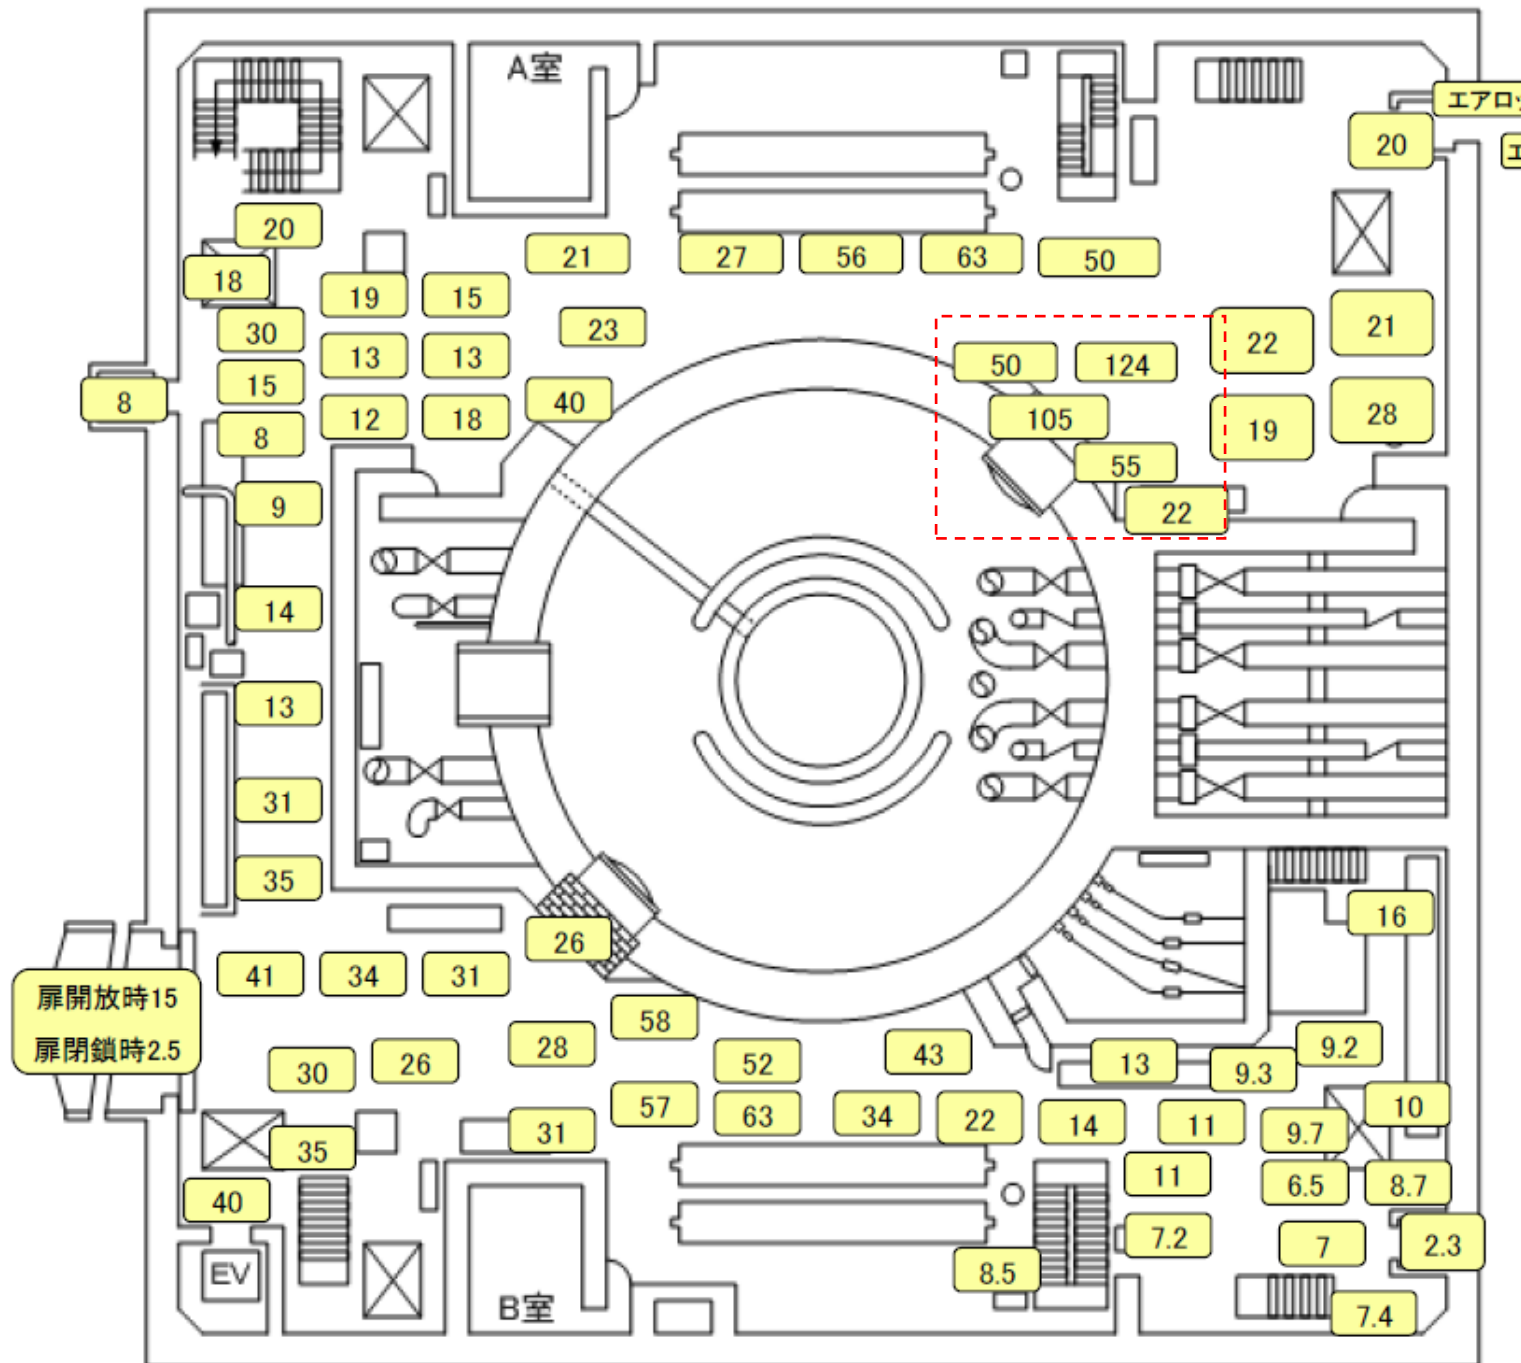
3号機 原子炉建屋1階

- 新しい計測データでは、機器ハッチ周辺の線量率が急激に低下している。
- リークの減少／停止が推測される。
- 漏洩箇所が現在のPCV内水位より上であることが推定される。

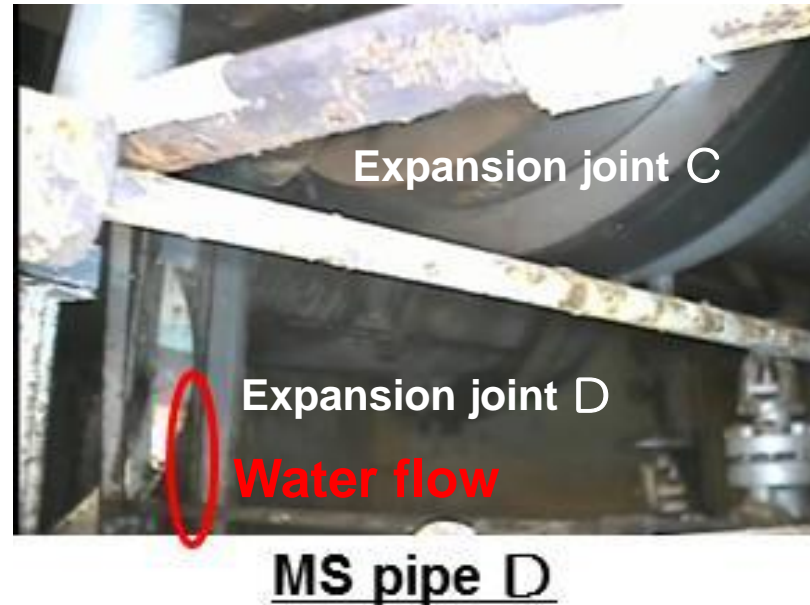
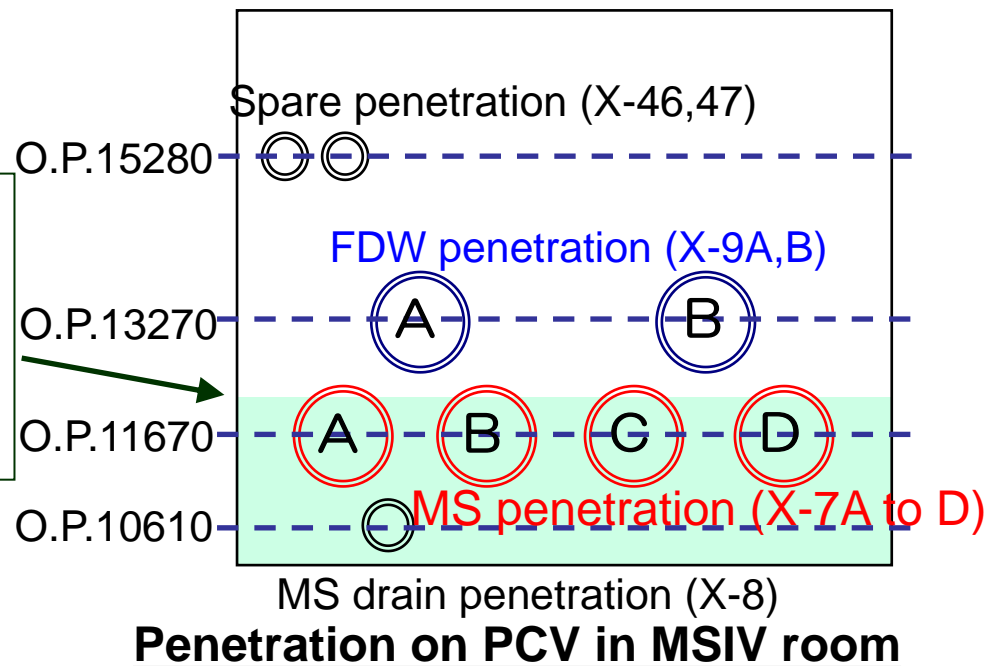
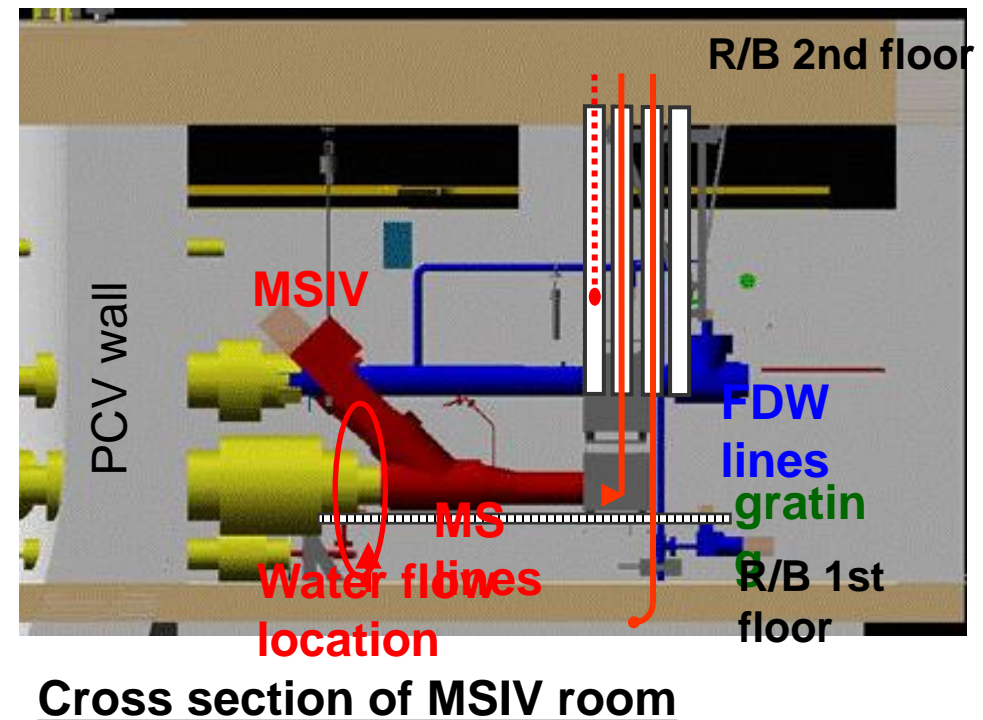
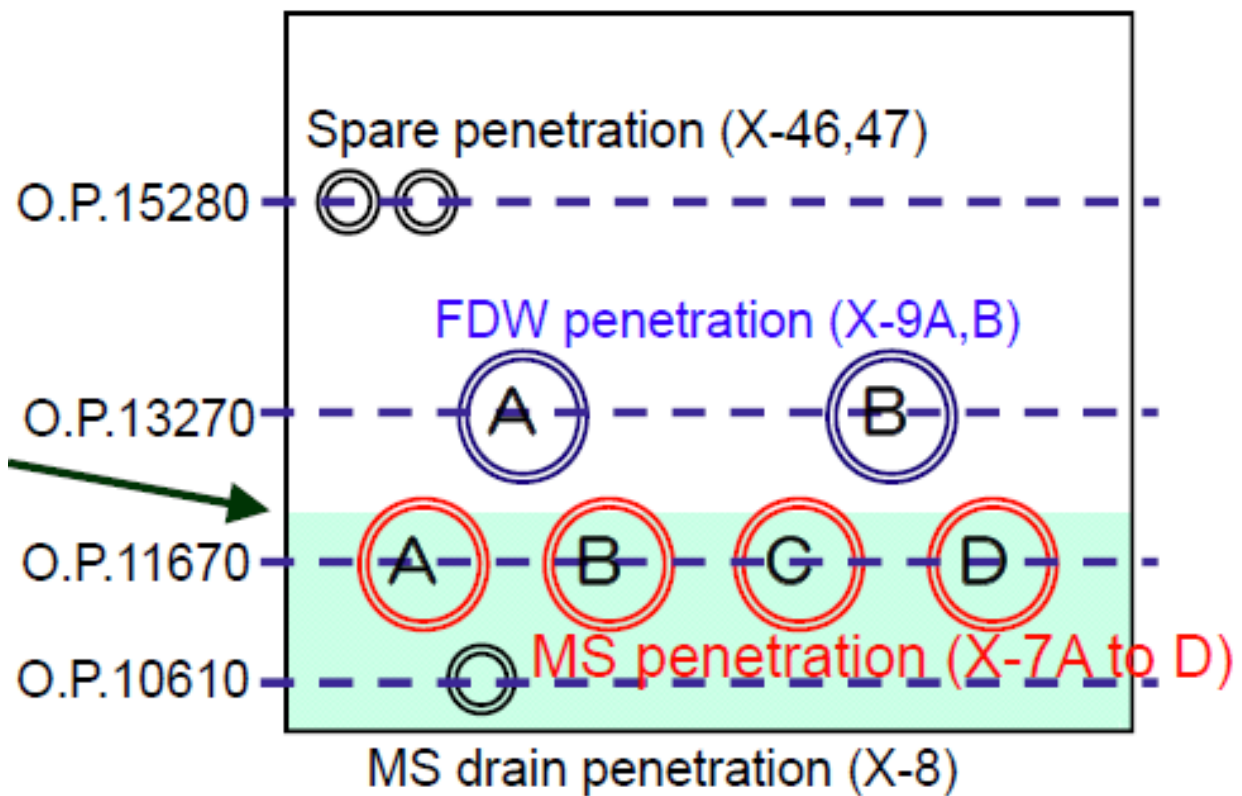
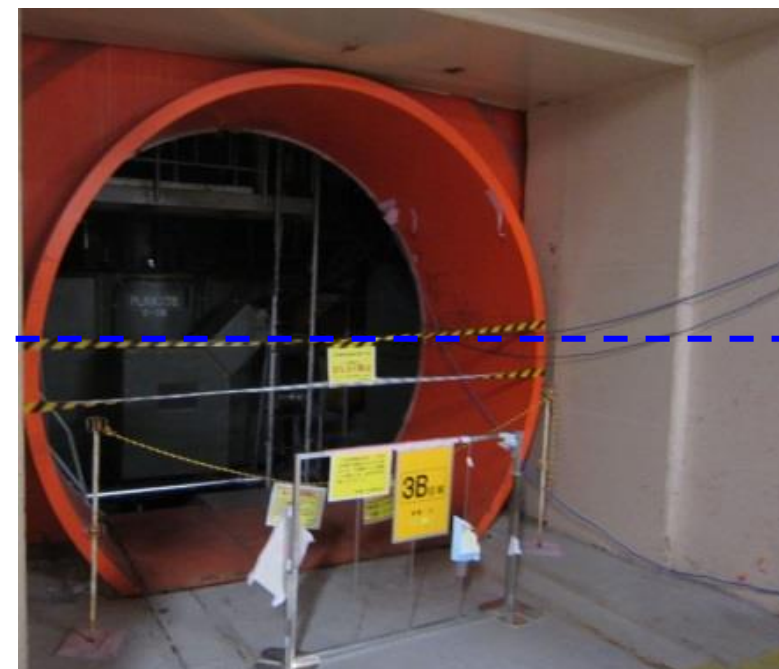
- 2014年5月の調査時、MSIV室にカメラを入れたところ、MS(D)からのリークが発見された
- 格納容器内の水位はMSリーク箇所と同程度の高さであると考えられ、その値はS/Cの圧力から推定される水位と一致している。

X-7(D)ペネの上側に漏洩箇所があったと推測され、現在は継続的なリークは無いと考えられる。

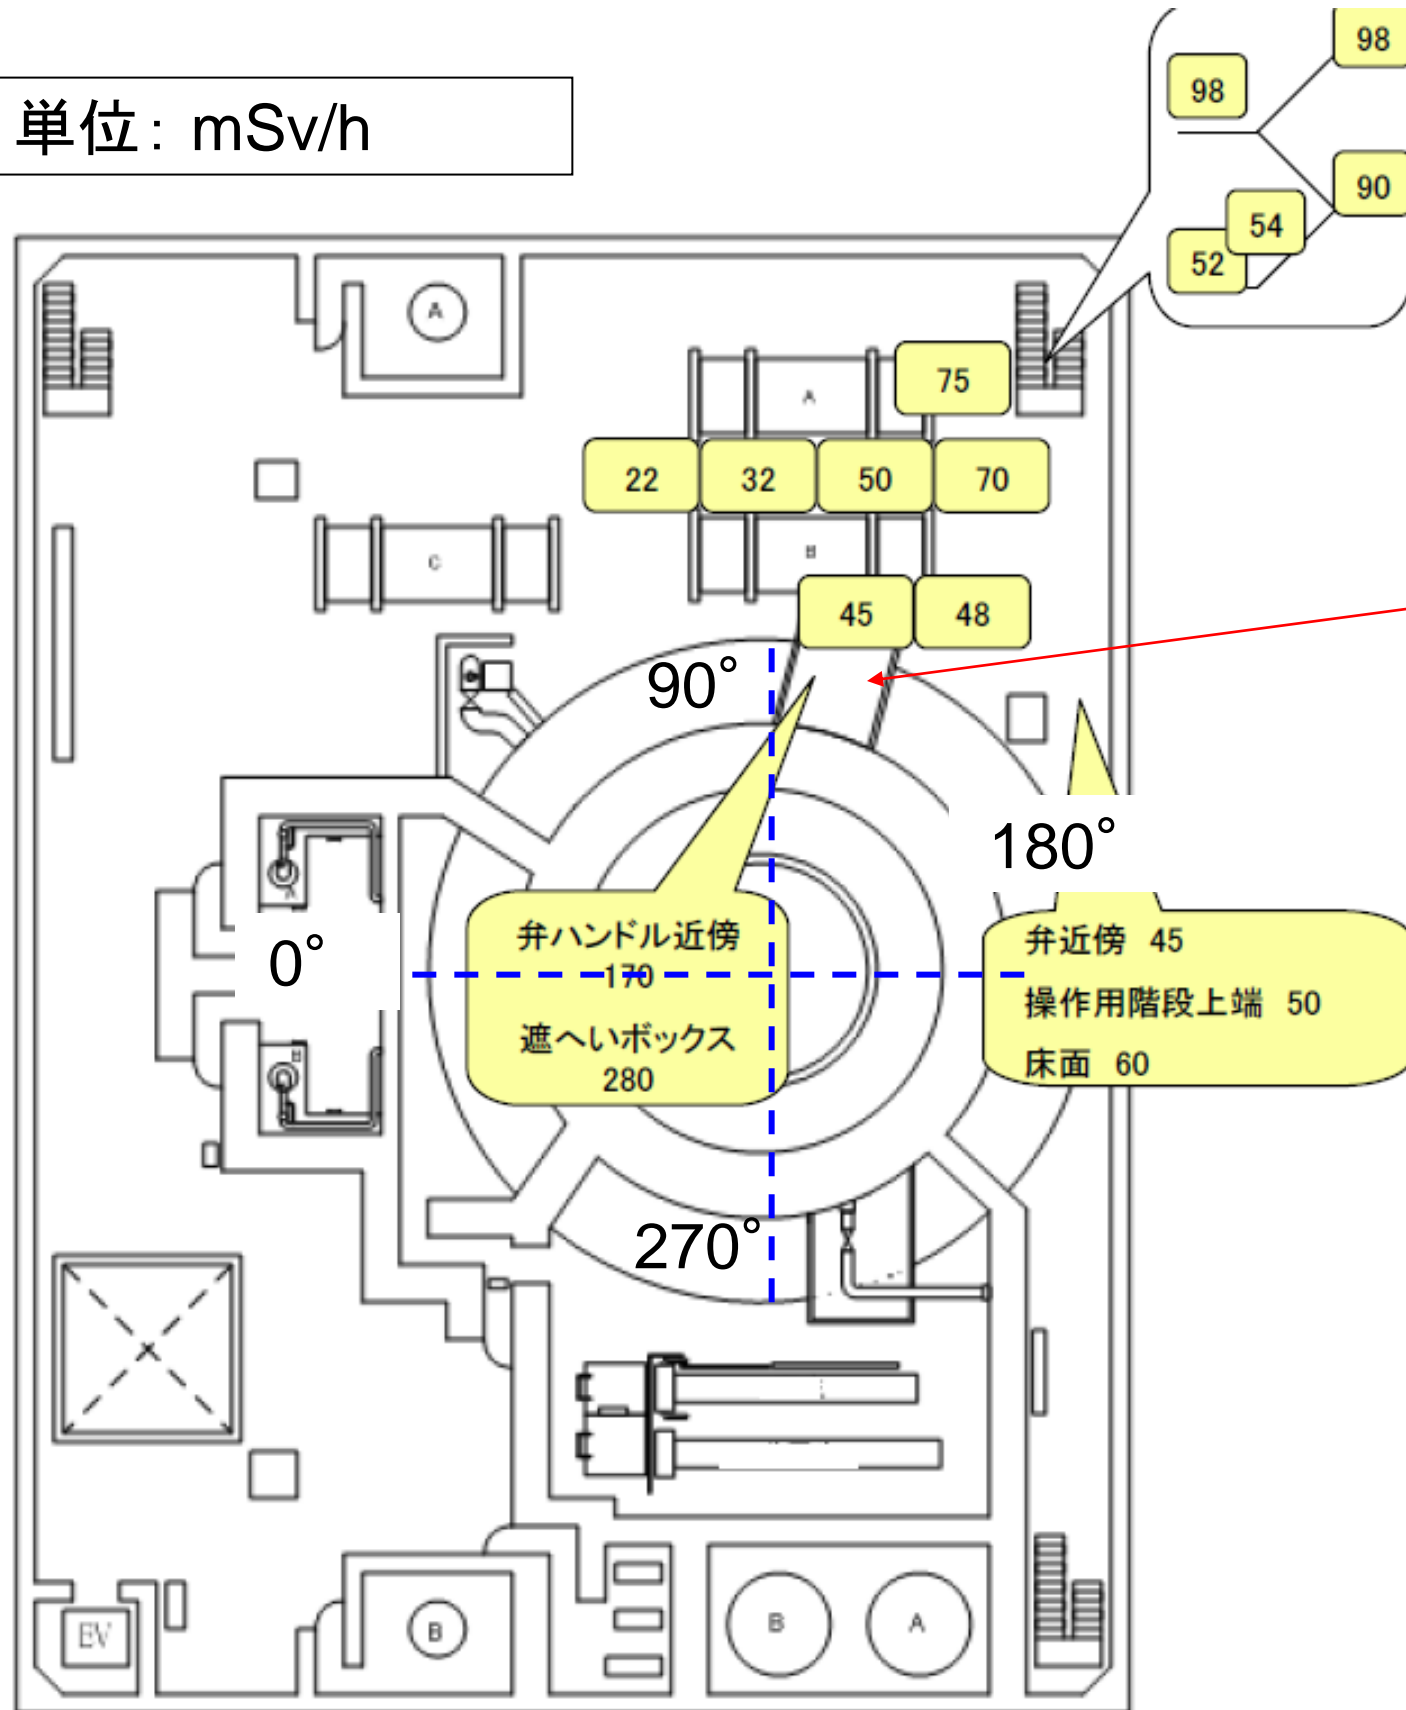
3号機 原子炉建屋1階

- リストによればこのエリアには貫通部は無い。
- RCW熱交換器付近で比較的低い線量が見られた。
- 「弁ハンドル近傍」として高線量が観測されている理由は不明
- 「弁ハンドル」の詳細も不明
- フロア間のFPの流れを示す階ごとの線量の傾向に関しては、3階から1階に関しては特に顕著なものはない

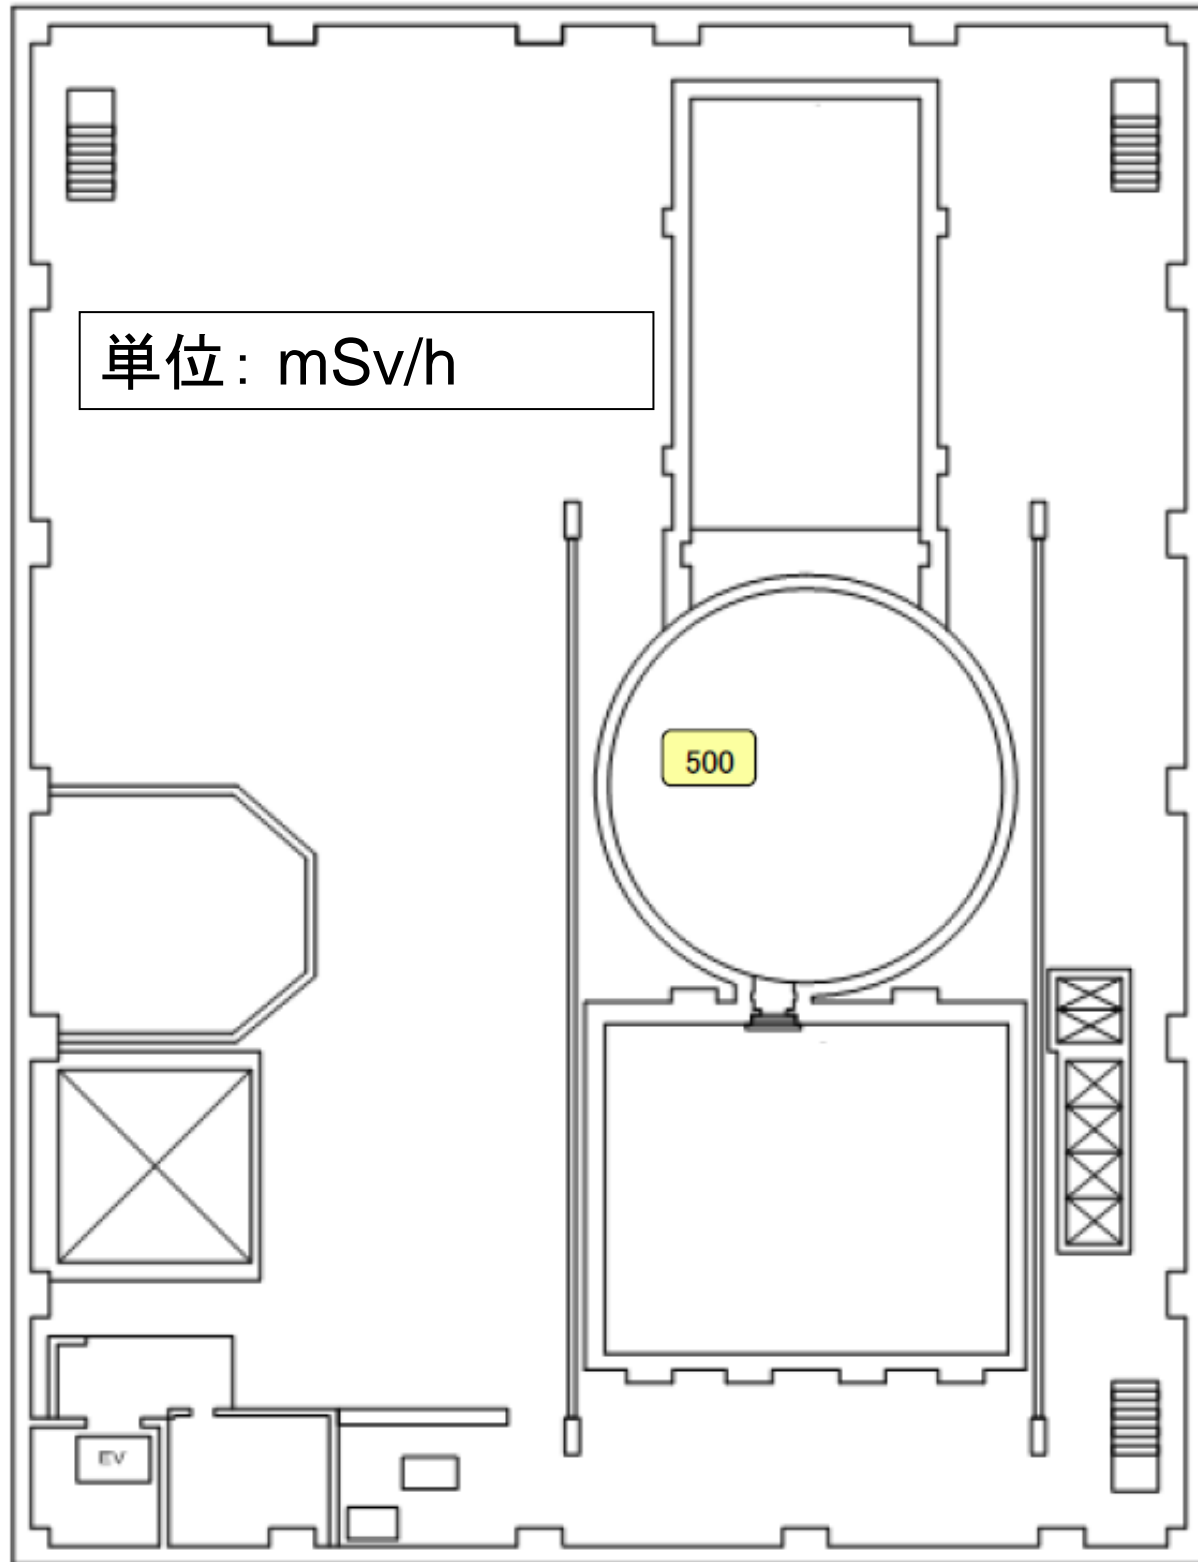
- 5階のデータは一点だけで、分布に関して結論することは困難
- 巨大な水蒸気漏れが確認されており、トップヘッドフランジのガスケットが相当傷んでいると予想される。

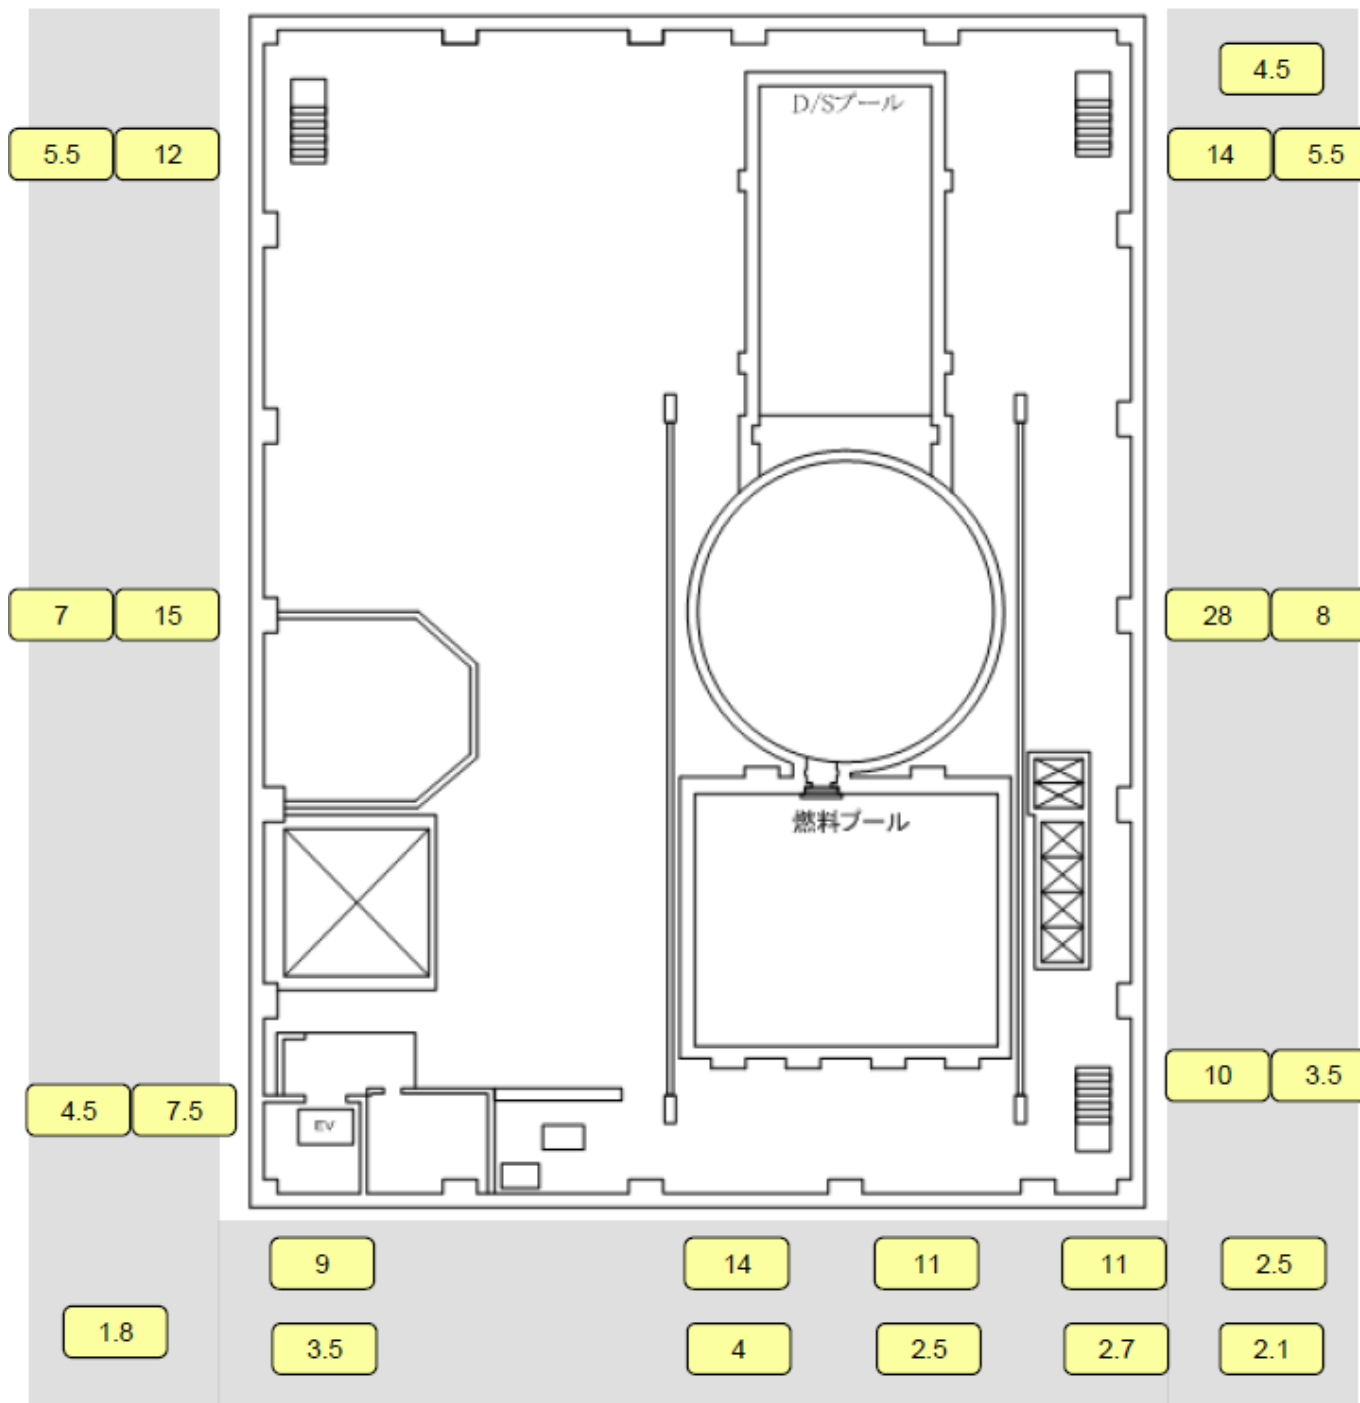
- 灰色で表示されたエリアは建屋外を示している。  
(この時3号機の屋根は既に  
取り払われていた)
- シールドプラグに近い箇所で  
線量が高い傾向が見られる。

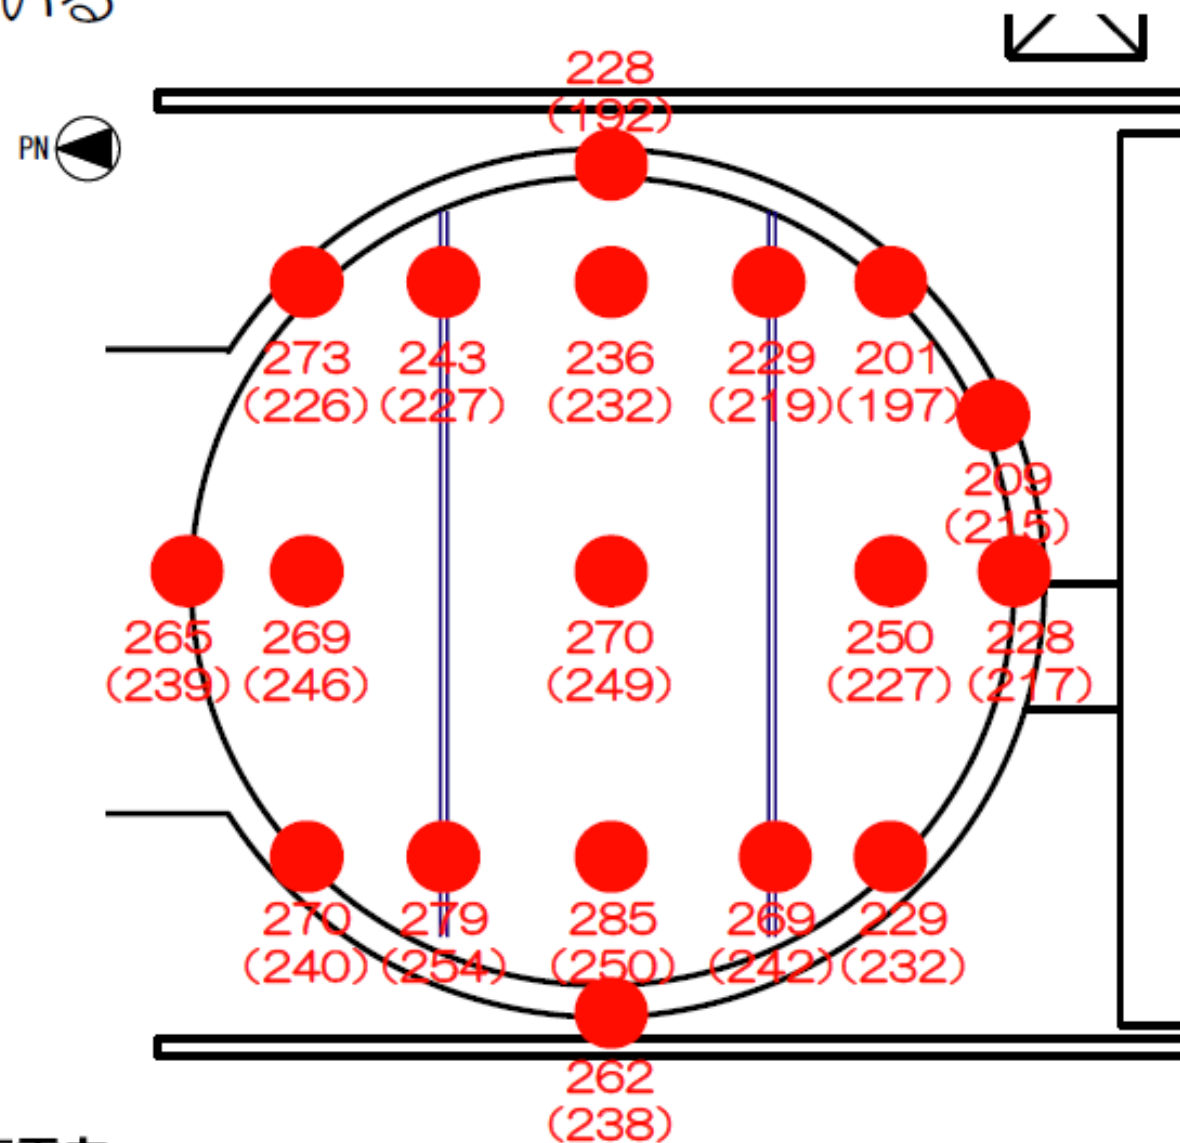
3号機 原子炉建屋5階

- ・シールドプラグ上部の線量率は，除染作業の効果確認のため作業進捗に伴い計測を実施しており，変形した隙間部とその周囲で有意な変化がないことを確認している
