# 3号機 情報集約図

Rev.13 (2021.7.21)

# 3号機のデブリ分布・RPV・PCV状態の推定図

## 3号機 FP分布の推定図

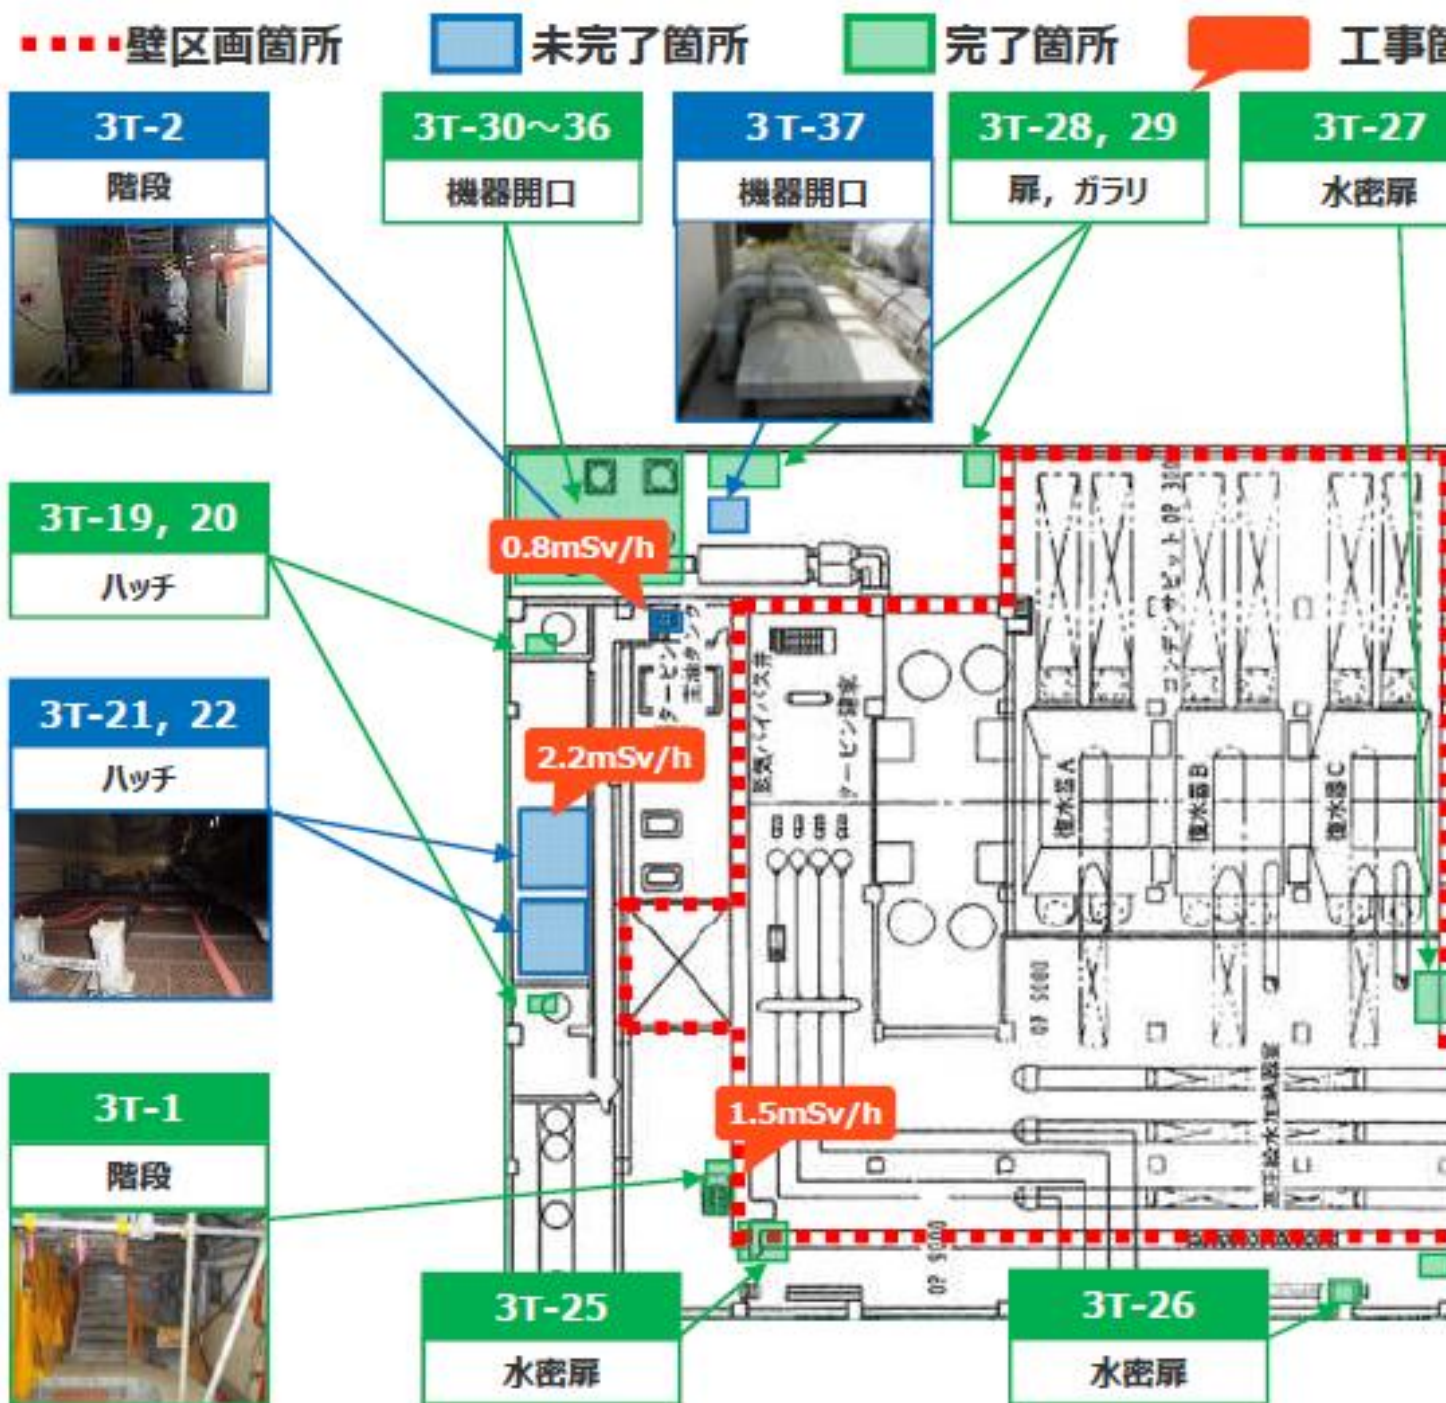
3号機 タービン建屋1階

開口部閉止作業に先立って現場線量の測定を実施。地下階の滞留水低下に伴い上階の線量が高くなっている可能性もあり。

仮設遮へい設置

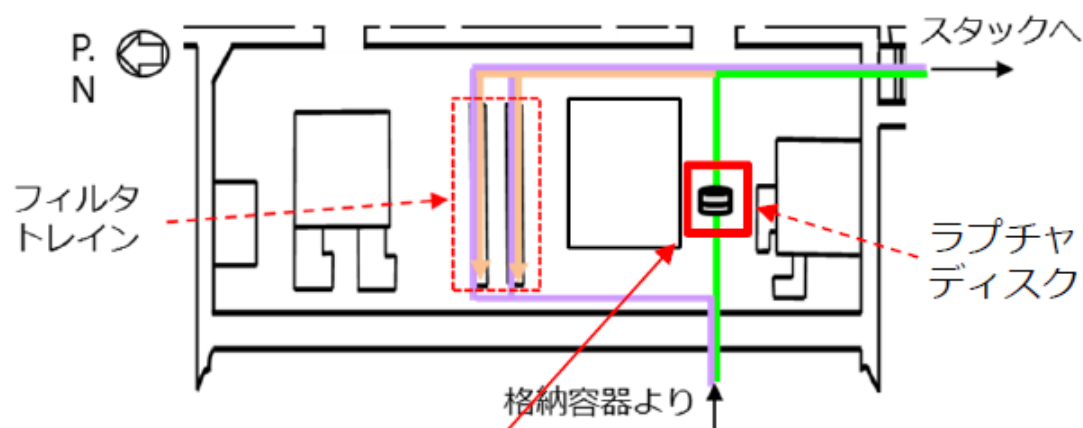
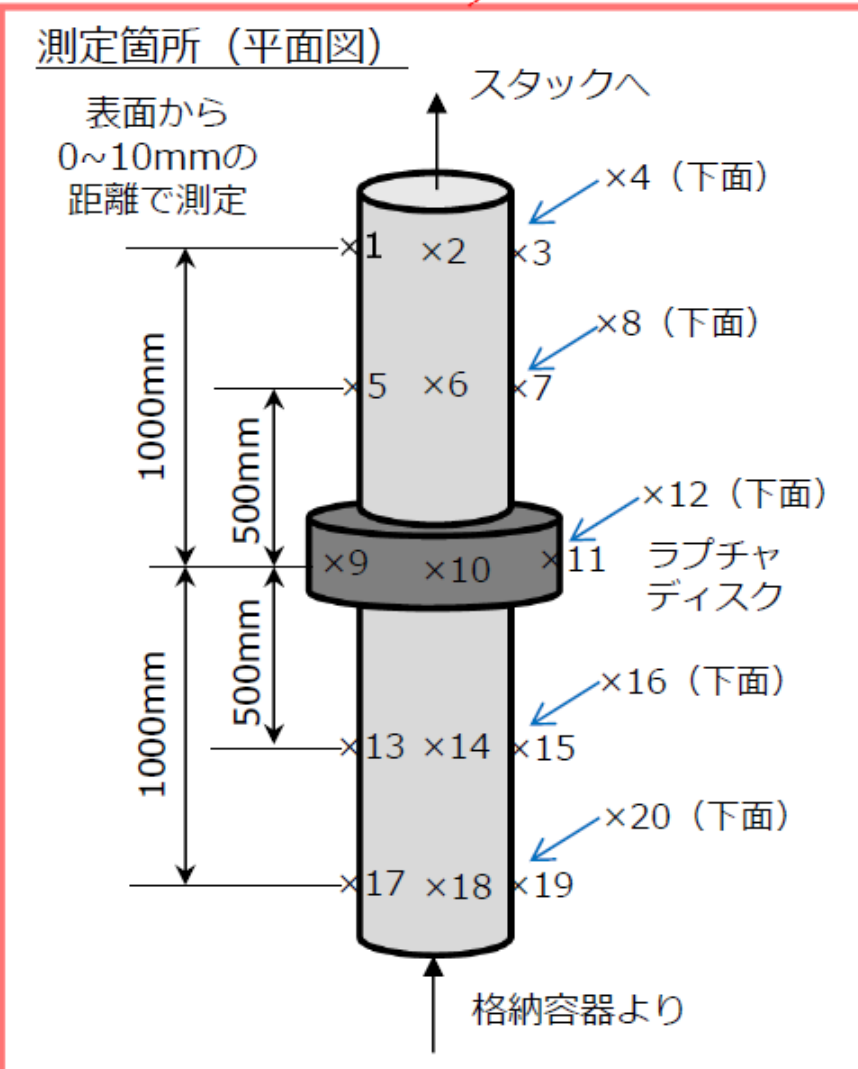
# 4. 3号機の測定結果 (ラブチャディスク)

ラブチャディスクの周辺においては、測定線量率はラブチャディスク  
 <ラブチャディスク上流  
 <ラブチャディスク下流  
 という関係にあることが分かった。  
 これは、ベントができていない2号機において、ラブチャディスク (不動作で閉) の周辺にほとんど汚染が見られないことと大きく異なる。
