3号機のデブリ分布・RPV・PCV状態の推定図

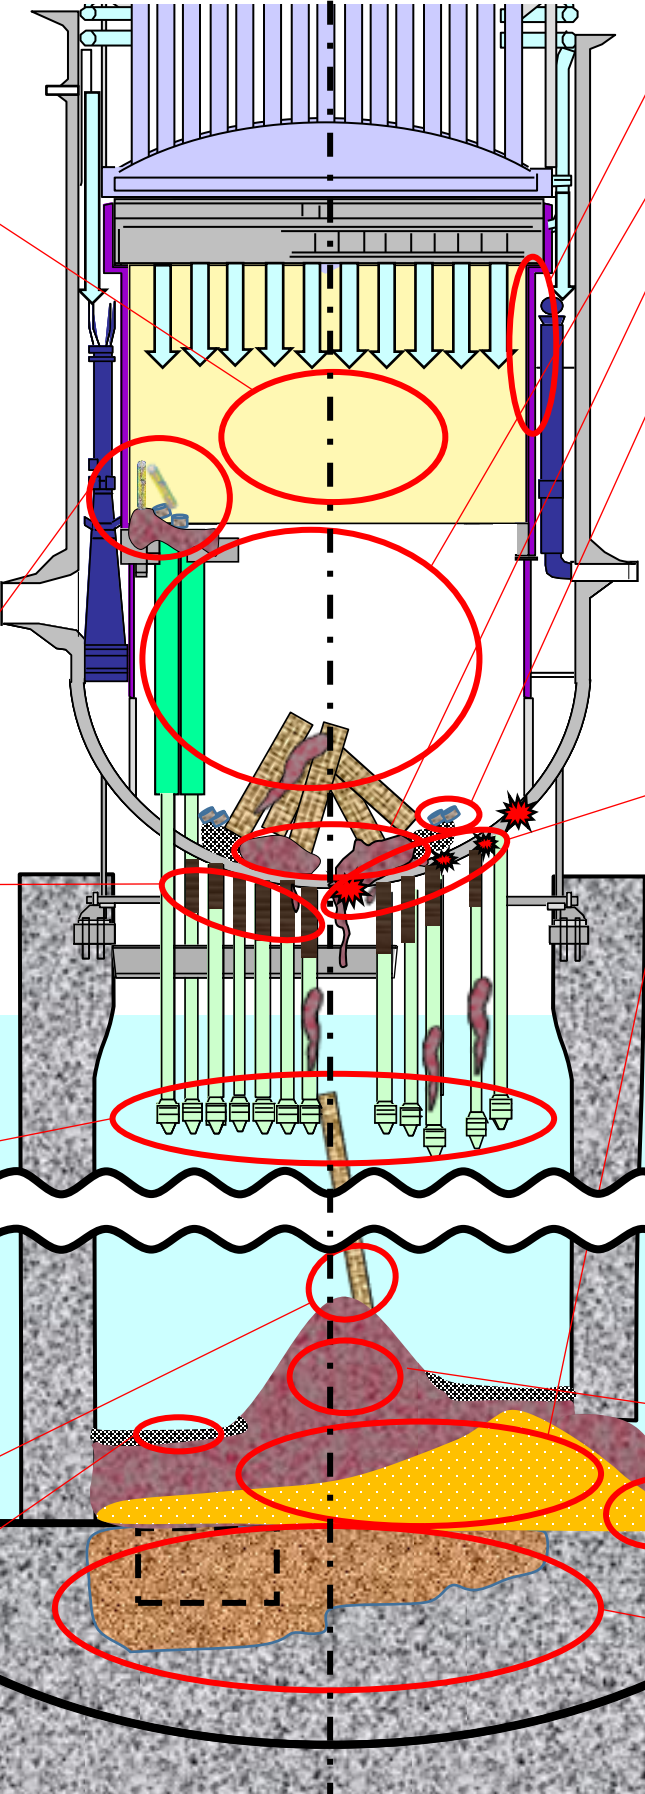
- 水素発生によるPCV圧力上昇からエネルギー量を想定し、大部分の燃料が溶融したと推定。(実測・解析)
- 平成25年12月9日～24日までCS系を停止した時(FDWからの流量を増やし全注水量としては一定)、RPV各部で温度上昇は見られなかったため、炉心位置に存在する燃料デブリは少ないと推定(2号機より少ない)。(実測)
- 上述の話とあわせ、CS系からの注水開始により総注水量が増加した時(平成23年9月1日)にRPV下部温度が低下したため、燃料デブリが下部プレナムにあると推定。(実測)
- ミュオン測定の結果、もともとの炉心域には燃料デブリの大きな塊は存在していない可能性。(実測)

- 外周部における燃料の温度上昇はそれほど高くない可能性があることから、燃料棒残骸およびペレットが外周部に残っている可能性。(一般的な推定・試験・解析)
- 燃料棒があるとしても外周部に一部。(一般的な推定)
- 溶融燃料が固化した一般的な酸化物デブリと推定。(一般的な推定)

- CRGTやCRDハウジングの破損に伴いCRDハウジング内部に燃料デブリや溶融した金属が若干侵入している可能性。(一般的な推定・試験)

- PCV内部調査の結果、2号機と比較してペDESTAL内の損傷が進んでいる様子が確認できており、PCVに落下した燃料デブリの量も2号機と比較して多いものと推定。(実測)
- プラットフォームが損傷している様子が確認されており、高温のデブリが落下した影響と推定。(実測)
- CRDハウジング支持金具の損傷および溶融物が固化したとおもわれるものの付着が確認されており、当該部を含め、その上下位置あるいは周辺には燃料デブリが存在する可能性。(実測)

- ペDESTAL下部において溶融物が固化したと思われるものやグレーチング等の落下物、堆積物を確認。(実測)

- PCV床に水が溜まっていた場合、粒子状デブリが形成された可能性。(一般的な推定)
- 粒子状デブリがある場合、淀み部にたまる可能性。(一般的な推定)

- 現状シュラウドについては、健全な可能性および損傷のある可能性、双方考えられる。(一般的な推定・解析)
- 高温の溶融デブリからの熱移動が小さい場合、一部のCRGTは溶けずに残る。(一般的な推定)

- ミュオン測定の結果、原子炉圧力容器の底部には、不確かさはあるものの、一部の燃料デブリが残っている可能性。(実測)

- 粒子状デブリ・ペレットがある場合、淀み部にたまる可能性。(一般的な推定)

- CRGTと推定される構造物が圧力容器外へ落下していることから、少なくともCRGTが落下する程度の大きさの破損口が開いたものと推定。(実測)
- ペDESTAL内で水面の揺らぎがRPV中央部および外周部で確認されたことから、RPV中央部および外周部に破損口が存在する可能性。(実測)
- CRDハウジング下部においてフランジ面が段違いになっていることから、CRDハウジングと圧力容器底部の一部の溶接部が固着されていないと推定。(実測に基づく推定)

- 燃料デブリの一部はMCCIを起こさず固化した可能性。(一般的な推定)
- 事故対応の中で3月13日7:39から1時間強DWスプレイを実施しており、圧力容器破損時にDW床に水位があると考えられ、燃料デブリの拡がりは抑制された可能性。(実測・一般的な推定)
- ペDESTAL開口部を通じて、燃料デブリがペDESTAL外まで広がるが、シェルアタックには至っていないと推定。(実測・解析)

- 格納容器内部調査の結果から、ペDESTAL床に堆積した物質は、ペDESTAL開口部側が高く、反対側に向けて高さが低くなっている。また、ペDESTAL中央部は山のように盛り上がっている状況。(実測)

- 4号機に加えて、3号機でも爆発が起こっており、MCCIにより発生した水素が爆発に寄与した可能性が考えられる。(実測)
