1号機 情報集約図

原子炉建屋 (1~4F)

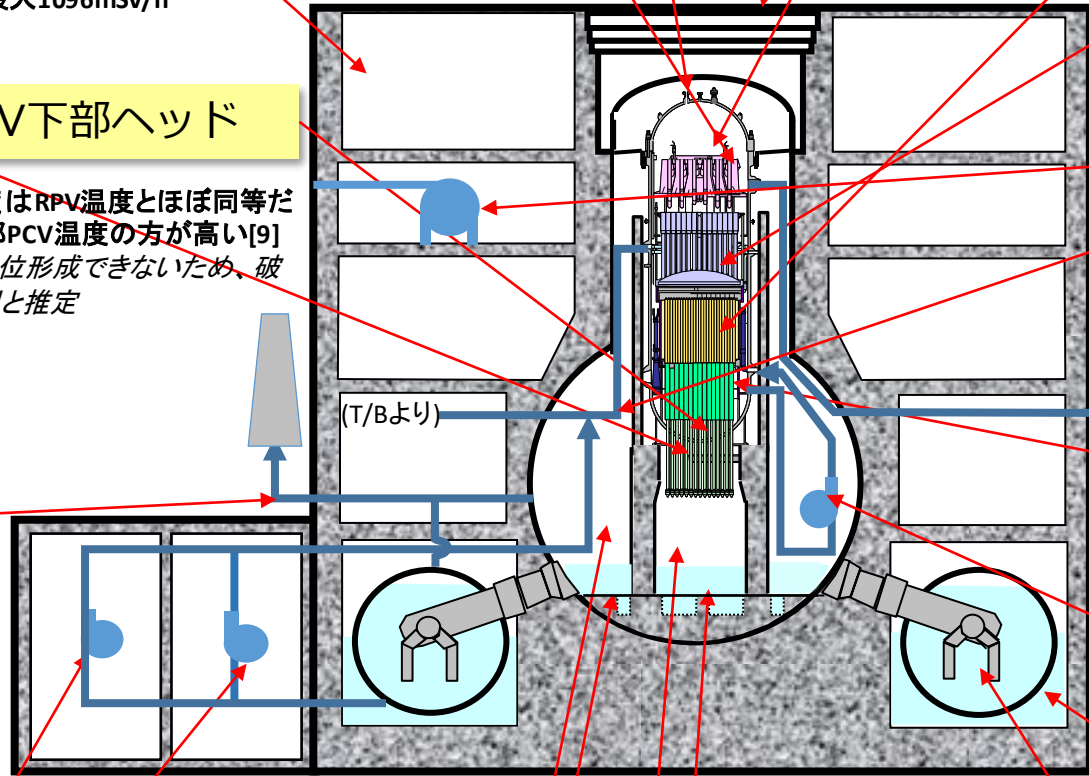
- 雰囲気線量としては数m~数十mSv/h[4]4-8
- RCW配管周辺で高線量[4]4-7
- TIP室は格納容器ペネ近傍で100mSv/h以上の顕著な汚染[5]5
- 原子炉建屋1階の調査で、AC系配管周辺で高線量確認[6]167-176 (ベントの影響と推定)。
- 4階の南西部の損傷が激しく、東側の損傷は軽微。北西部は天井(5階床)が崩落[21]。損傷の大きい部分は5階での水素爆発による爆風及びびがれきの影響を受けたと推定
- PCVスプレイ系配管から10000ppm以上の水素検出(2011/9)[27]
- MSIV室のHVH天板及びダクト付近の線量は最大1096mSv/h(2015/11)[15]。HVH上部ダクトが線源と推定

- PCVトップヘッド部のリークが推定されることから、高線量と推定

- シールドプラグ上2~2.5mで60mSv(2011) [4]8
- 屋根が面状に近いまま落下[18]
- 原子炉直上の屋根上約1mで最大121mSv/hの顕著な汚染(2015/8) [19]
- 原子炉直上部の温度は直上部以外と比べて高い(2011/10) [20]。シールドプラグ周辺に付着したFPの発熱の影響と推定
- 上段と中段の原子炉ウェルプラグの浮き上がりを確認[32]

- RPV上部と下部の温度がほぼ同じ指示値[9]
- 大量のFP付着あり
- 付着FPの化学形態(水溶性/非水溶性等)は不明。
- 付着FPの再蒸発の程度は不明
- 圧力容器上部近傍(MS配管等)にリーク口が出来たと推定[29]

- 解析結果では、クリープ変形や支持部の変形に伴う下方への移動が指摘されている。
- セパレータ、ドライヤには大量のFPが付着しているものと推定
- 鋼材の酸化層内部にセシウムが取り込まれている可能性
- セシウムがモリブデン、ホウ素、シリコンと化合している可能性

- HVH温度変化から、CRD配管近傍に熱源があると推定
- 給水系の注水流量と一部のHVH温度挙動に相関関係あり[11] (北西、北東、南西のCRD配管付近に熱源が存在していると推定)
- 制御棒位置検出器の接点状態を確認。RPV下部の状態の推定につながる明確な傾向は見られない[23]

- PCV温度はRPV温度とほぼ同等だが、一部PCV温度の方が高い[9]
- RPVに水位形成できないため、破損口ありと推定

- 解析結果からも、残存量はほぼ0と考えられる[22]
- ミュオン測定実施(2015.2~5)。炉心部に大きな燃料の塊の存在確認できず[2]12-21
- 炉心域に水位なし[10]

- 胴側水位: A系65%, B系85% (2011/10/18) [3]
- 格納容器外側の機器、配管に冷却材の流出に至るような損傷は確認されなかった[3]

- 2階SGTS室手前で最大5000mSv/hの顕著な汚染(2011/8) [7]
- 1・2号共用の排気筒(SGTS配管接合部付近)に、10Sv/h超の高汚染を確認(2011/8) [8]。線量は2Sv/hまで低下(2015/10)[26]
- 1・2号共用の排気筒の斜材(サポート)の一部に変形破断箇所を確認。水素爆発による損傷と推定[26]
- 2号機SGTSの数Sv/hの汚染について、2号機のラプチャディスクは破損なしと推定されているため、1号機由来と推定
- ピット内たまり水からCs134(8.26kBq/cm³)、Cs137(51.9kBq/cm³)を検出(2016/9/12)[33]

- ペDESTAL外側1階グレーティング上調査にて、落下物の存在はあるものの、構造物に大きな損傷認められず。平均線量数Sv/h。PLR配管周りに配管遮へい体らしき存在を確認[1] (溶けた鉛マットと推定)
- 注水状況の変化に対する温度応答が緩やか。注水によらず、窒素封入等の影響によって、一部のPCV温度計の指示の上昇が観測されている。[9]
- 想定している崩壊熱に対し、観測されている温度が低い
- 圧力より、気相部に多少のリークあると推定
- 水位計配管に水張りを実施[10] (水位計配管は健全と推定)

- 落下した燃料デブリにより、グレーティング、TIP配管、CRD交換機等の破損ありと推定
- RPVに注水した水がペDESTALに落下しているものと推定

- タービン建屋への流出を防止するため、水位をO.P.3200以下に抑制
- 真空破壊ラインベローズ、サンドクッションドレンラインから漏水有り[12][13]
- キャットウォーク上の線量200~2400mSv/h(2014/5) [16]
- R/Bとタービン建屋になんらかの形の連通口あり[25]
- 北西部の気中で最大920mSv/h、水中で最大800mSv/hの顕著な汚染[30]

- 雰囲気線量としては数μSv/h~数百mSv/h[4]9-11
- 地下階は高線量[4]9
- 2階SGTS室手前で最大5000mSv/hの顕著な汚染(2011/8) [7]
- 真空破壊管ベローズ、サンドクッションから高濃度汚染水が流れ込んだと推定

- HPCI蒸気管ペネX-53周り(ベローズカバー、床、壁面)に白い粉上の堆積物あり(サンプル採取済)。HPCI配管とベローズカバーの隙間、ベローズカバーと生体遮へい壁の付け根部分に漏洩痕あり。付け根部分周辺が最も高線量(最大7Sv/h) [15]

- 水位約3m(真空破壊管ベローズから漏えいが確認されており、同程度の水位) [14]18-29
- カメラ調査で床上に堆積物あり[14]18-29、2回目調査時増加傾向[31]。カメラノイズが小さいことから高線量ではないと推定
- 解析ではD/W床までデブリが広がり、PCVシェルまで到達[22]

- 原子炉建屋内RCW配管近傍で観測された高線量の原因は、デブリがペDESTAL内の機器ドレンサンプを損傷し、放射性物質がRCW系統内に混入したと推定。したがって、ペDESTALにはデブリが落下していると推定[28]
- 落下したデブリはペDESTAL床やサンプをある程度浸食しているものと推定[22]

- S/Cほぼ満水(事故初期のガスが若干残留、窒素封入中) [17]
- S/Cはほぼ健全と推定
- トラス室の線量調査の結果から、建屋壁やS/C壁のCs濃度が高い、もしくは、S/C内滞留水のCs濃度が高いと推定[24]
