福島第一原子力発電所事故発生後の  
原子炉圧力容器内・格納容器内の状態推定について

2021 年 7 月 19 日

東京電力ホールディングス株式会社

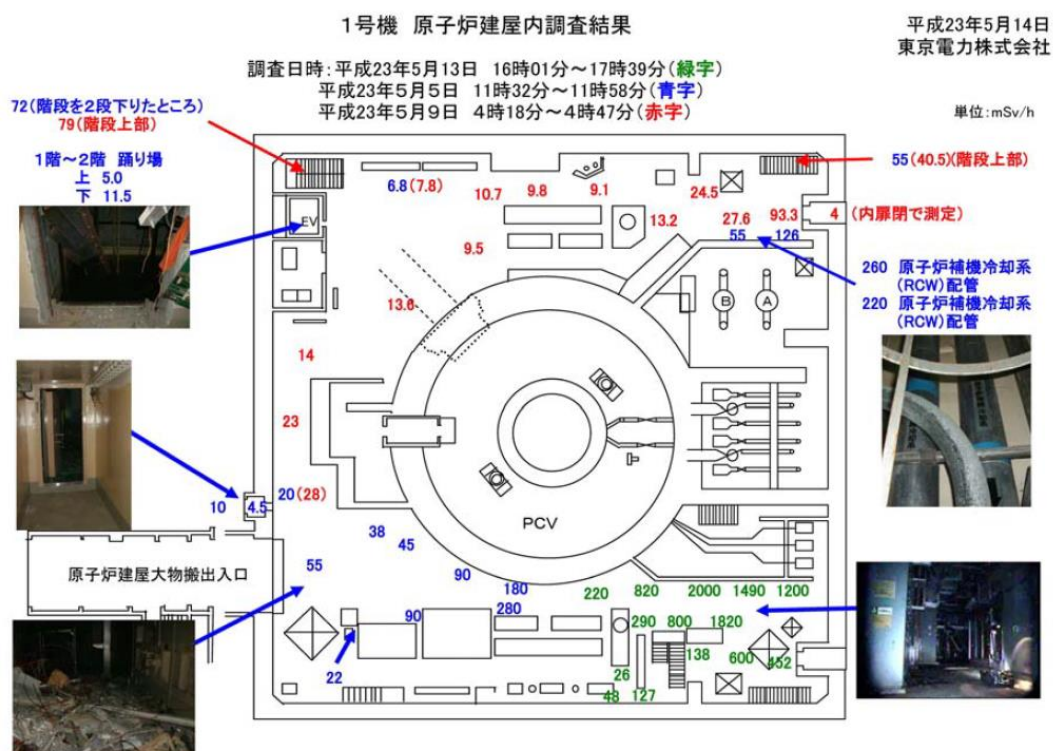
図 4.1.1-6 1 号機原子炉建屋線量調査結果<sup>[1-1]</sup>

内を広範囲にわたって敷設されており、PCV 内の機器の冷却の役割も担っている。具体的には、図 4.1.1-7 に示すとおり PCV 底部の機器ドレンピット内には、ドレン冷却のために RCW 系配管が敷設されている。したがって、1 号機における RCW 系配管の高汚染は、燃料が機器ドレンピットに落下して、RCW 系配管を損傷したことが原因である可能性が高い。配管が損傷したことにより、高線量の蒸気または水が RCW 系配管に移行し、同時に放射性物質が配管内に移行したものと考えられる。ただし、RCW 系配管が PCV に落下した燃料デブリにより破損した状況であれば、RCW 系配管の水が PCV 内に進入するなどして、燃料デブリの冷却に寄与した可能性がある。

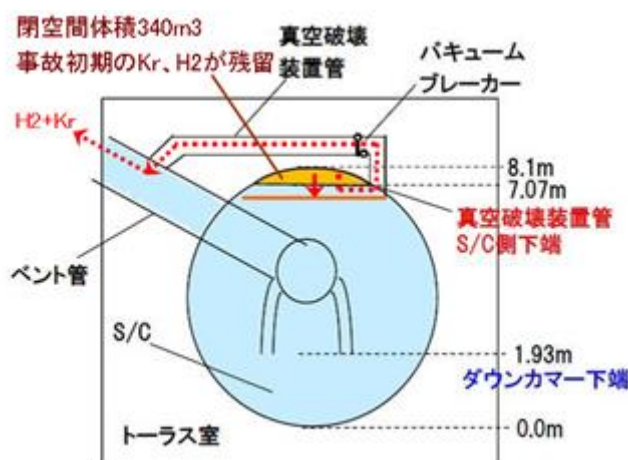
図 4.2.1-3 1 号機 S/C 内気相部閉空間の状況<sup>[1-5]</sup>

2012 年 9 月に実施した S/C への窒素封入試験により、S/C 内の上部に事故初期の Kr85 と水素が残留し、S/C 内水位を押し下げると真空破壊装置管を経由して D/W に放出されたとした推定メカニズムを実証した。これにより、S/C 内の水位はほぼ満水（真空破壊装置管下端部付近）であることが確認された。（図 4.2.1-3）

当該試験は、2012 年 4 月以降、1 号機 PCV ガス管理設備で測定する水素濃度および Kr85 放射能濃度が間欠的に上昇する事象を受けて、メカニズム検証のため実施したものである。この間欠的上昇は、S/C 内水位が低下すると、S/C 上部の閉空間内に残留するガスが真空破壊装置管を経て D/W へ排出され、S/C 上部のガスが排出されると、再び S/C 内水位が上昇し、再度閉空間となって流出が止まることで発生しているものと推定した。ここで、Kr85 は長半減期の核分裂性生成物であり、自発核分裂等で新たに生成される量としては説明がつかない量であることから、事故初期の残留物由来であると考えられた。

メカニズム検証のため実施した試験では、S/C への窒素封入開始後、S/C 圧力（既設計器の測定値）が上昇したのち、時間遅れを伴って PCV ガス管理設備で測定する水素濃度および Kr85 放射能濃度が上昇を開始し、窒素封入を停止すると各濃度は低下を始めた。これは、S/C への窒素封入により、S/C 上部の閉空間内が加圧され S/C 内水位を押し下げ、真空破壊装置管から D/W へのガスの流れが形成されると、閉空間内の残留ガスが封入された窒素により D/W へ押し出されるという挙動を反映したものと考えられる。

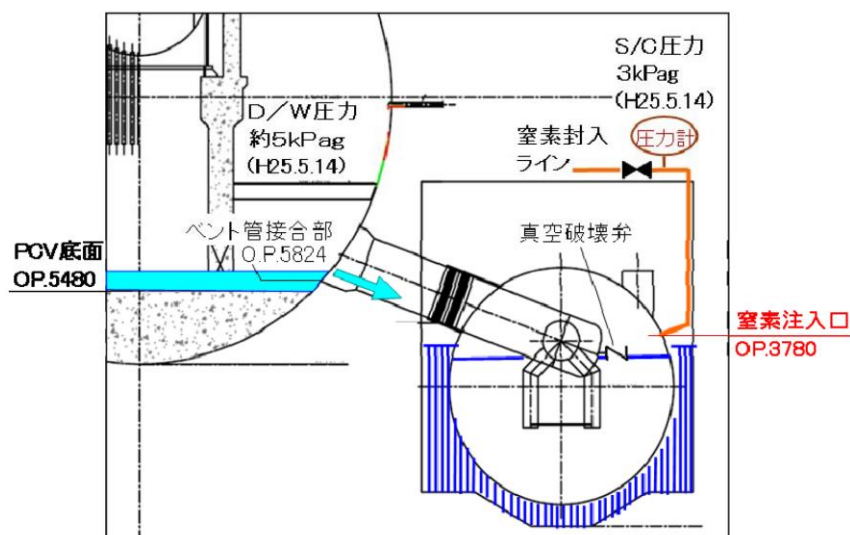
図 4.2.2-3 2号機 S/C 内気相部閉空間の推定状況<sup>[2-2]</sup>

2013 年 5 月に実施した S/C への窒素封入試験により、S/C 圧力が 3[kPa(gage)] (2013 年 5 月 14 日時点) であることが確認された。S/C 内水位が満水に近い状況であれば相応の水頭圧がかかることから、S/C 内水位の正確な値は不明であるが、窒素封入口 (S/C 底部から約 6.3[m]) 程度であることが示された。D/W 内水位が低いことと合わせて、原子炉への注水は D/W からベント管を経由して S/C へ流入、S/C 下部から原子炉建屋へ漏えいしていると推定され、この場合、S/C 内水位はトラス室内の滞留水水位と同程度と考えられる (図 4.2.2-3)。

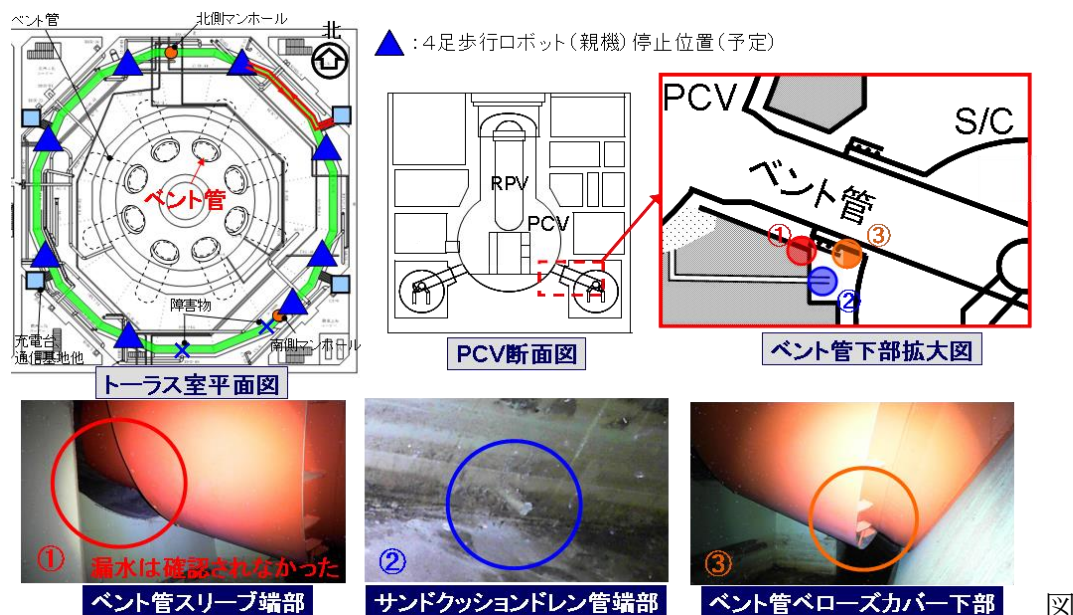
4.2.2-4 2号機トーラス室内ベント管下部カメラ映像(抜粋) [2-4]

S/Cの液相漏えい箇所については特定されていないが、確認できる範囲内ではベント管下部からの漏水はないことが確認された(図4.2.2-4、図4.2.2-5)。

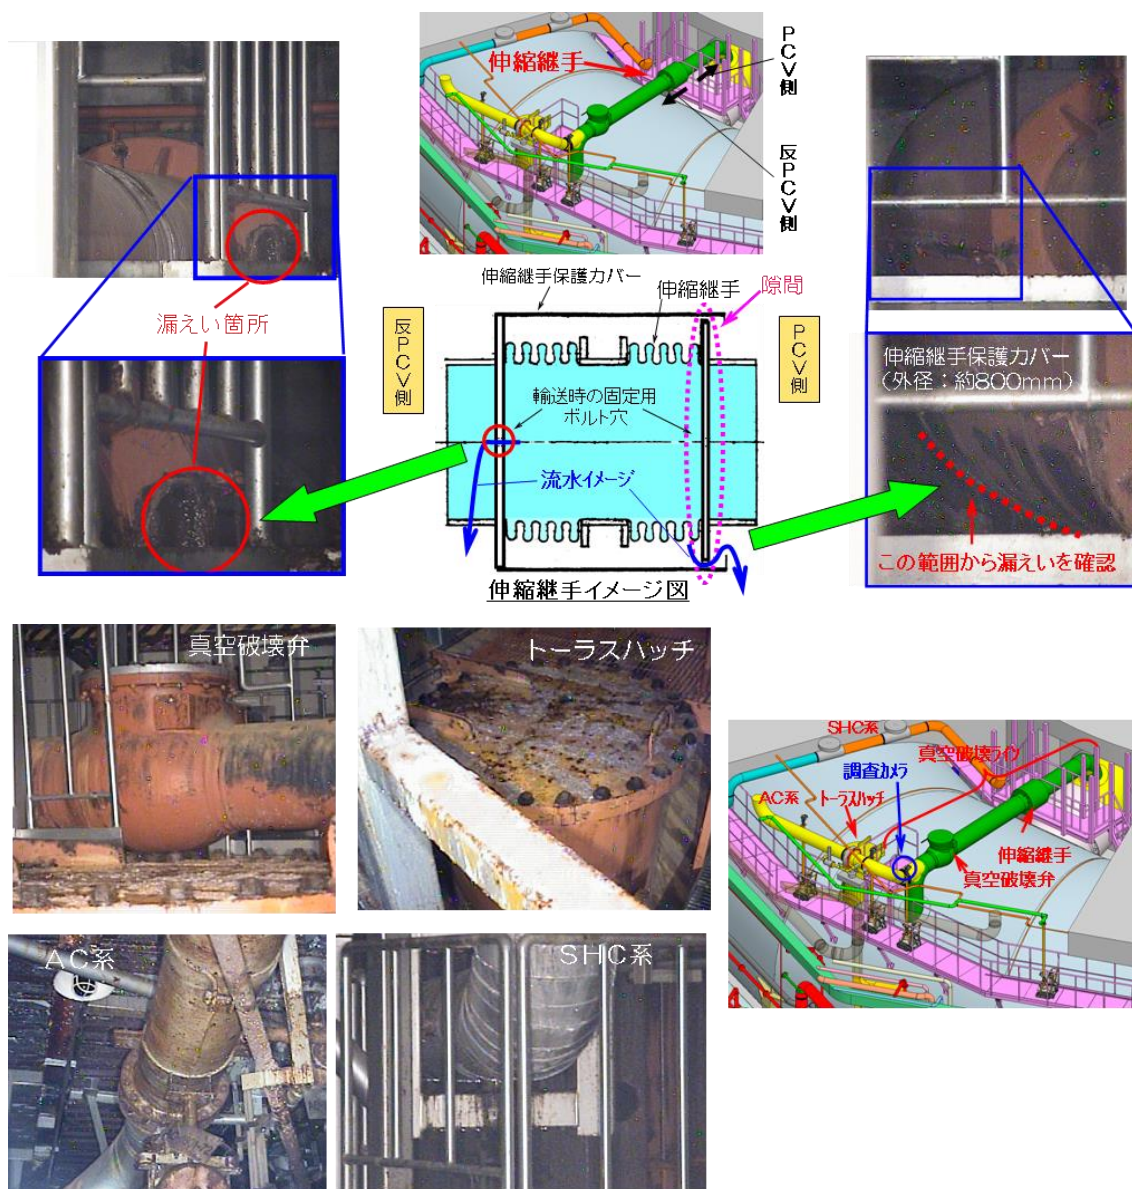
図 4.3.1-4 1号機 S/C 上部調査(ベント管 X-5E 周辺)でのカメラ映像(抜粋)<sup>[1-8]</sup>

つづいて、2014 年 5 月には、流水が確認されたベント管 X-5E 近傍の漏えい箇所の特定を行うため、S/C 上部調査装置を 1 号機原子炉建屋 1 階北西エリア穿孔箇所から投入し、外側キャットウォークを走行させベント管 X-5E 近傍の映像調査を実施したところ、真空破壊ラインの伸縮継手保護カバーのからの漏えいを確認した。また、当該ライン上の真空破壊弁、トールスハッチ、SHC 系配管、AC 系配管に漏えいは確認されなかった（図 4.3.1-4）。

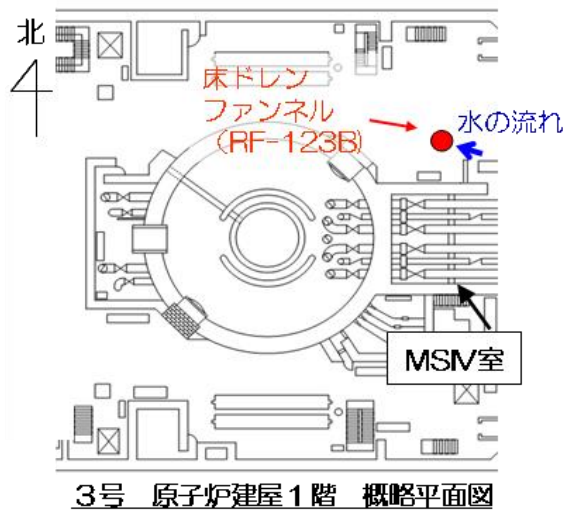
図 4.3.3-4 3号機 MSIV 室扉付近からの漏水の確認<sup>[3-5]</sup>

2014 年 1 月に、3 号機原子炉建屋瓦礫撤去用ロボットのカメラ画像を確認していたところ、原子炉建屋 1 階北東エリアの MSIV 室の扉付近から、その近傍に設置されている床ドレンファンネルに向かって水が流れていることを確認した (図 4.3.3-4)。

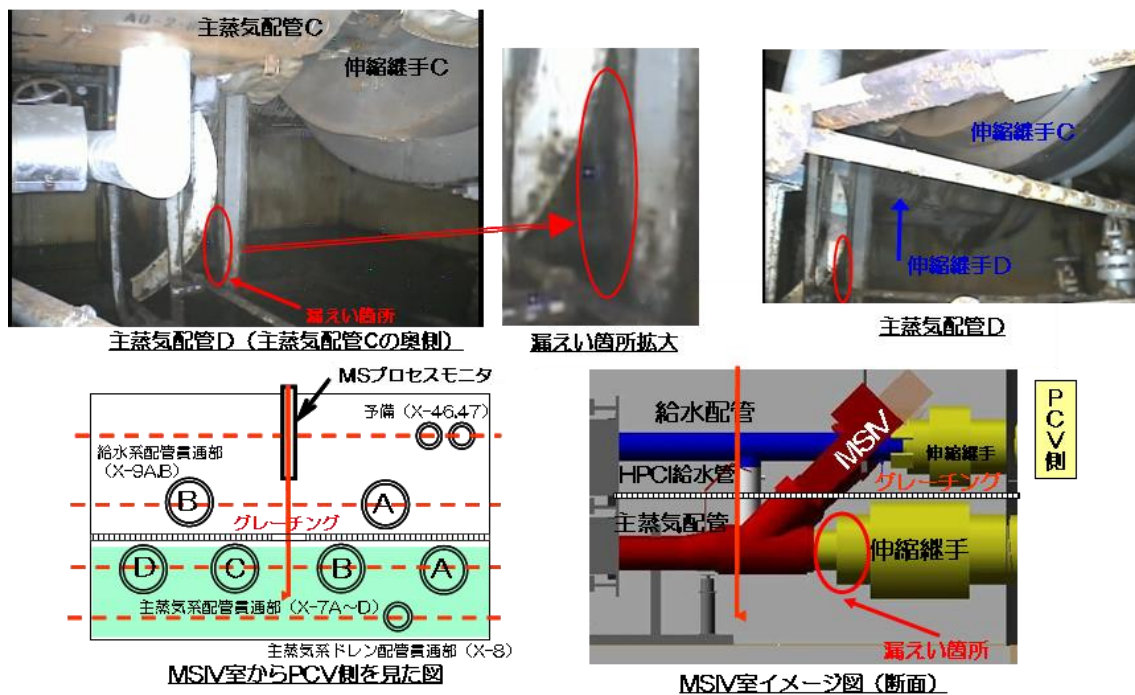
図 4.3.3-5 3号機 MSIV 室内主蒸気配管 D からの漏水の確認<sup>[3-6]</sup>

既設の S/C 圧力計の測定値を水頭圧に換算することで求めた PCV (D/W) 内水位はおよそ O.P.12[m] (原子炉建屋 1 階から 2[m]程度上) で、主蒸気配管の PCV 貫通部と同程度の高さであり、流水の発生源として MSIV 室内の PCV 貫通部からの液相漏えいの可能性が推定された。そこで、2014 年 4、5 月に、MSIV 室内の流水箇所の特定のため、上階に位置する原子炉建屋 2 階空調機室から装置を挿入し、室内のカメラ撮影および線量測定を実施したところ、主蒸気配管 D の伸縮継手周辺からの漏えいを確認した。また、主蒸気配管 A、B、C、主蒸気系ドレン配管からの漏えいは確認されず、床面の水の流れの状況から判断しても、漏えい箇所は主蒸気配管 D のみと推定した (図 4.3.3-5)。

3号機の D/W 水位の推定高さと主蒸気配管 D の伸縮継手高さはおよそ一致しており、D/W 内部の水の主たる漏えい箇所になっているものと考えられる。

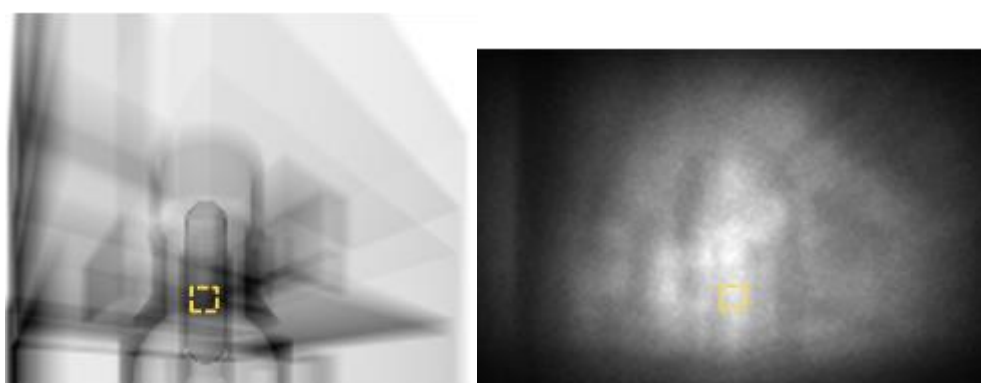
図 4.5.1-2 設計図面に基づくミュオン計測結果推定画像（左）と  
96 日分のデータを用いたミュオン測定画像（右）  
（破線部は炉心位置を示す） [1-11]

図 4.5.1-2 に設計図面による 1 台の測定器でのミュオン計測結果の推定画像と、96 日分のデータを用いた実際のミュオン測定画像を示す。ミュオン透過法による測定の基本的な原理はレントゲンと同じであり、密度の高い物質が存在するところで多くのミュオンが吸収されるため、当該部分は黒く表示される。燃料が健全と仮定した推定画像では、原子炉内の炉心位置に黒い部分が現れている。一方、実際に測定した画像では、燃料プールや非常用復水器など、見えることが期待される機器は確認されるものの、元々の炉心位置には高密度の物質、つまり燃料を確認することができなかった。

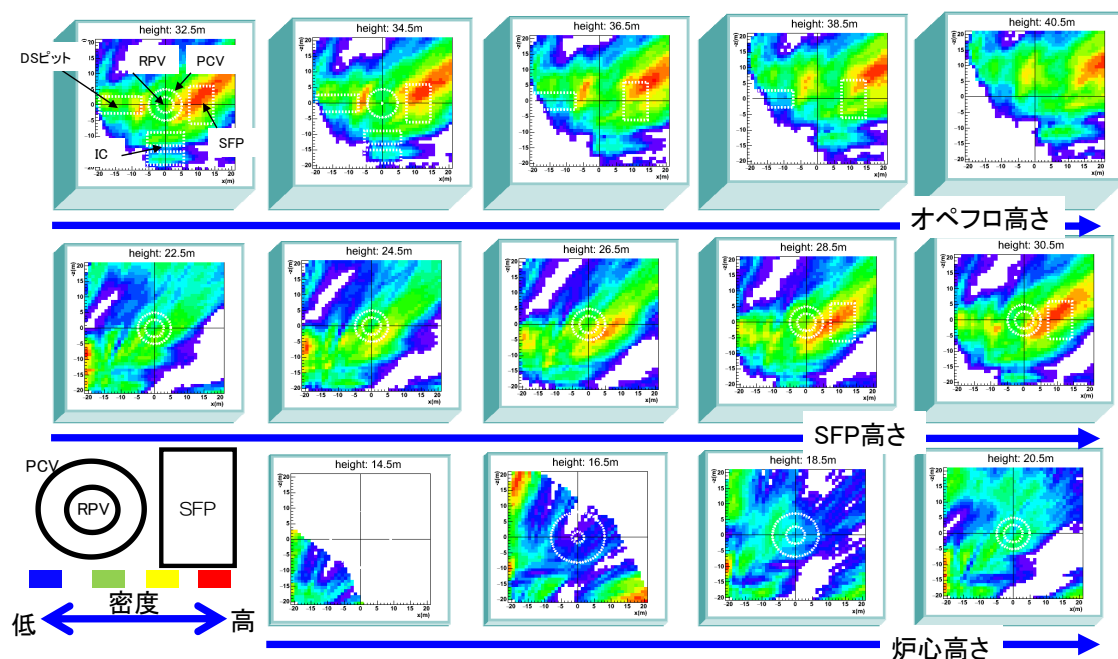
図 4.5.1-3 各高さ断面における高密度物質の分布図<sup>[1・11]</sup>

測定装置 2 台の測定結果を合成すると、3 次元的に再構成した情報が得られる。原子炉建屋の各高さ断面における高密度物質の分布図を図 4.5.1-3 に示す。分布図において、2 台ともに高密度と推定する場所は赤色を示している。分布図から、燃料プール位置には高密度物質の存在が確認できるが、炉心位置では確認できなかった。

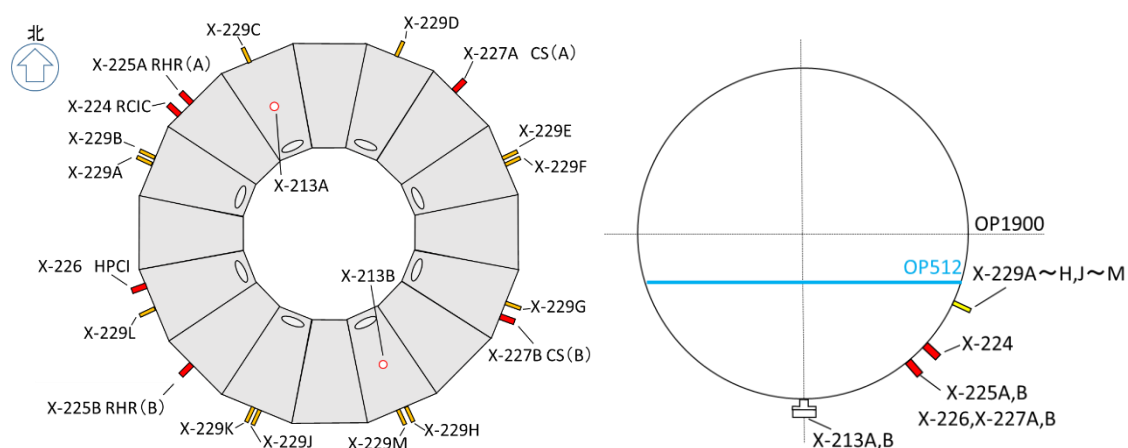
図 4.5.2-2 2 号機 S/C 構造図<sup>[2-9]</sup>

- ・ S/C 下部にリーク孔を設定し、実測されたデータを元に S/C 水位変動を計算すると、S/C 水位は D/W 圧力・滞留水水位・注水量の影響を受けて変動していることが明らかになった。
- ・ 水位変動に伴う温度変化状況と実測温度データの整合が良くとれるリーク面積は約 9[cm<sup>2</sup>]であり、リーク孔の位置は O.P.512[mm] (S/C 底部より約 3[m]) 以下に存在する (図 4.5.2-2)。なお、上記リーク孔の位置以下の配管貫通部を表 4.5.2-1 に示す。

以上のことから、S/C リーク孔が存在する可能性のある S/C 接続ラインは、ドレン用閉止板、RCIC、RHR、HPCI、CS のポンプサクシヨン、真空破壊弁駆動用空気系ラインであると考えられる。

それまでの窒素封入試験や S/C 内水位測定結果からも、S/C 水位はトラス室内滞留水とほぼ同レベルで連動しており、S/C 内の下部（配管含む）から液相漏えいが発生していることが確認されていた。2014 年 1 月時点で測定された S/C 水位（S/C 底部より約 5.7[m]）よりも低い S/C 底部より約 3[m]以下に漏えいがあるとの推定結果は、これを裏付けるものである。

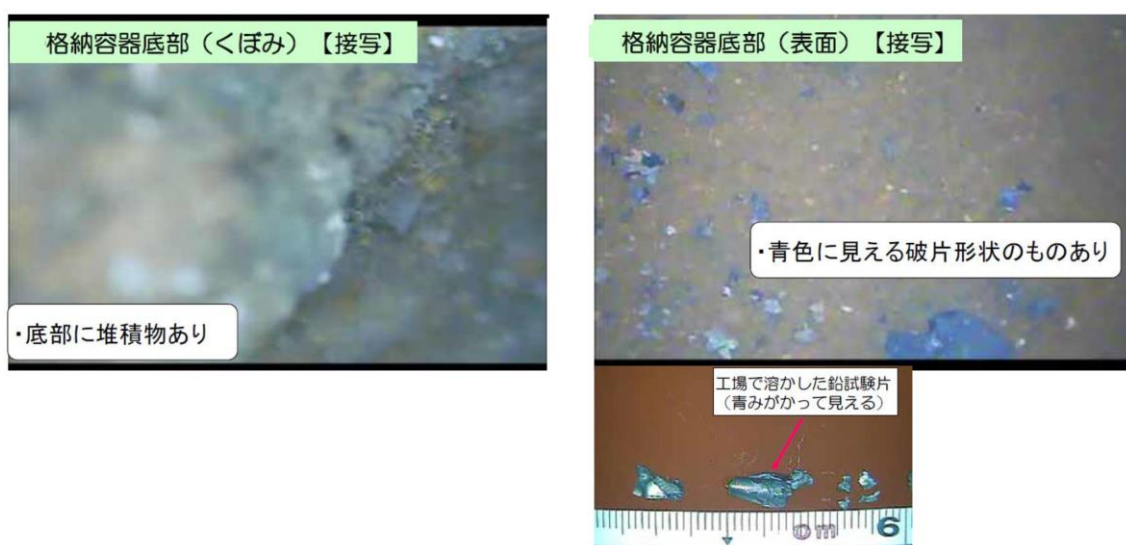
図 4.6.1-3 PCV 床上の撮影画像<sup>[1-14]</sup>

2012 年 10 月に PCV 内部の状況把握のため X-100B ペネから CCD カメラを挿入し内部の画像を取得した（図 4.6.1-3）。底部に沈殿物が堆積していることが確認されたが、物質の特定は行われていない。また、堆積物の内に青色に見える破片形状のものが確認されており、これは溶融した鉛と推定される。

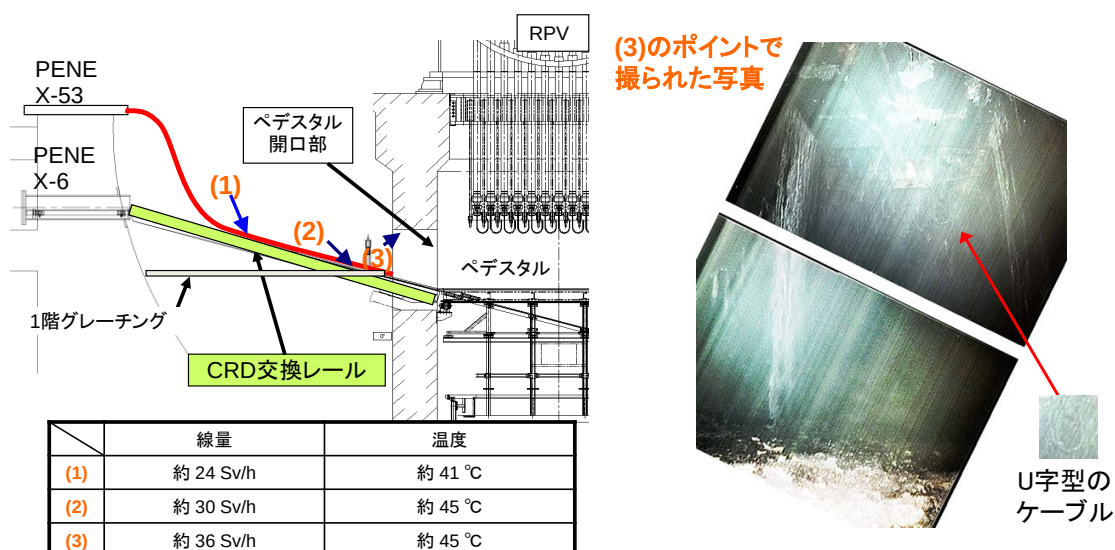
図 4.6.2-4 2 号機ペデスタル内部の画像[2-9][2-12]

図 4.6.2-4 に示すように、2013 年 8 月に X-53 ペネから調査装置を投入し、CRD 交換レールおよび RPV ペデスタル開口部近傍の調査が実施されている。図 4.6.2-4 中(3)のポイントからペデスタル内に向けて撮影された写真には、U 字型のケーブルが観察できる。次に、図 4.6.2-5 は 5 号機のペデスタル内部の様子を表しているが、左側の写真は図 4.6.2-4 中の写真と同じアングルで撮影されたものであり、2 号機同様に U 字型のケーブルがあるのが確認できる。したがって、確認された外周部では CRD ハウジングが損傷している様子は確認できないことから、中央部が損傷しているものと推定した。

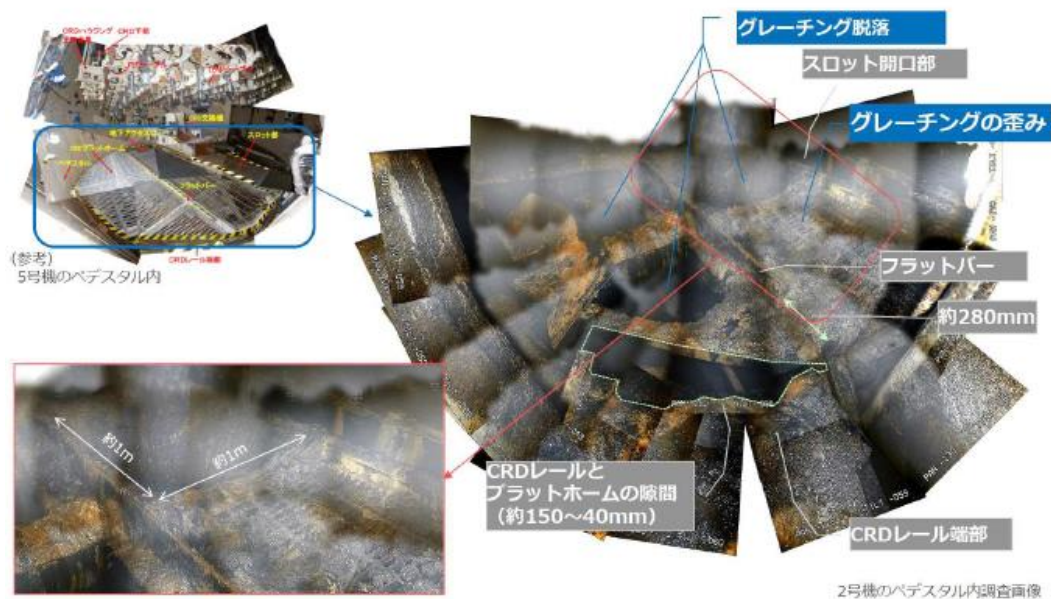
図 4.7.2-10 2号機ペデスタル内部の画像 (1/2) [2-17]

2017年1月に実施されたガイドパイプによるPCV内部調査において取得された画像（図 4.7.2-8、図 4.7.2-10、図 4.7.2-11）および調査結果の集約（図 4.7.2-9）から、ペデスタル内周辺部よりやや内側に（中央ではない位置）堆積物とともに脱落しかかっているグレーチングが確認できる。また、上方に視点を移した際に、ケーブルの被覆が形状を保っていることから、当該位置に比較的温度の低い燃料デブリが落下した可能性が考えられる。これらの情報から、RPVの穴は中心部およびその周辺部に存在する可能性が考えられ、内部調査時の画像から大きくないものと推定した。

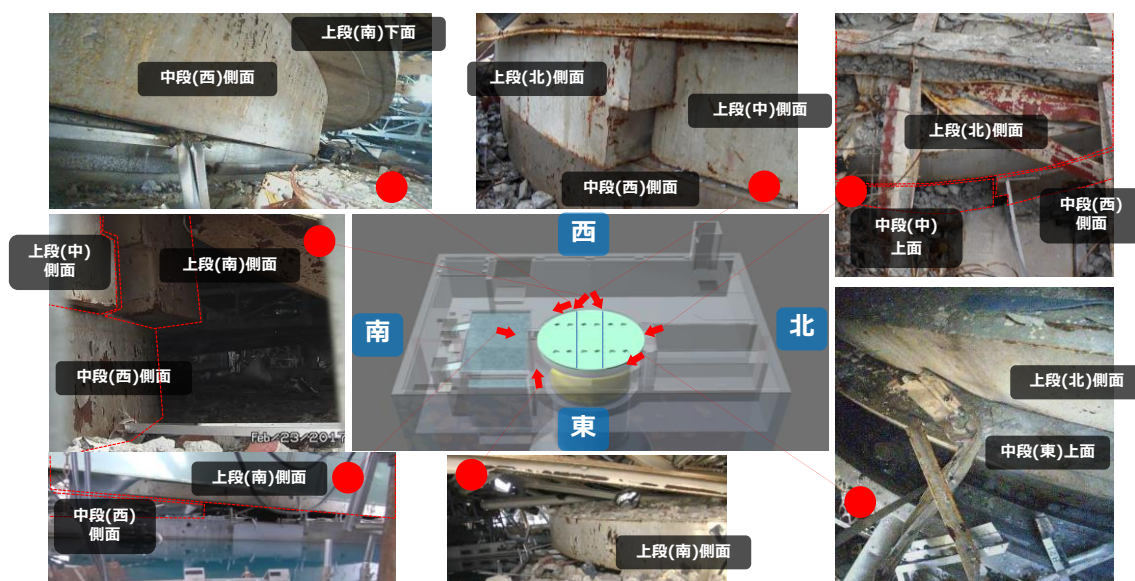
図 4.8.1-3 オペレーティングフロア上でのウェルプラグ状況確認結果<sup>[1-19]</sup>

オペレーティングフロア上でのウェルプラグ損傷状況の確認結果を図 4.8.1-3 に示す。調査で取得した画像を分析した結果、各ウェルプラグは、図 4.8.1-4 のように移動していると推定した。図 4.8.1-5 のとおり、ウェルプラグ上段北が西よりに 720[mm]移動していることが確認された。また上段中央のウェルプラグが最大 155[mm]、上段北側のウェルプラグが最大 84[mm] 下側へたわんでいることが確認された。

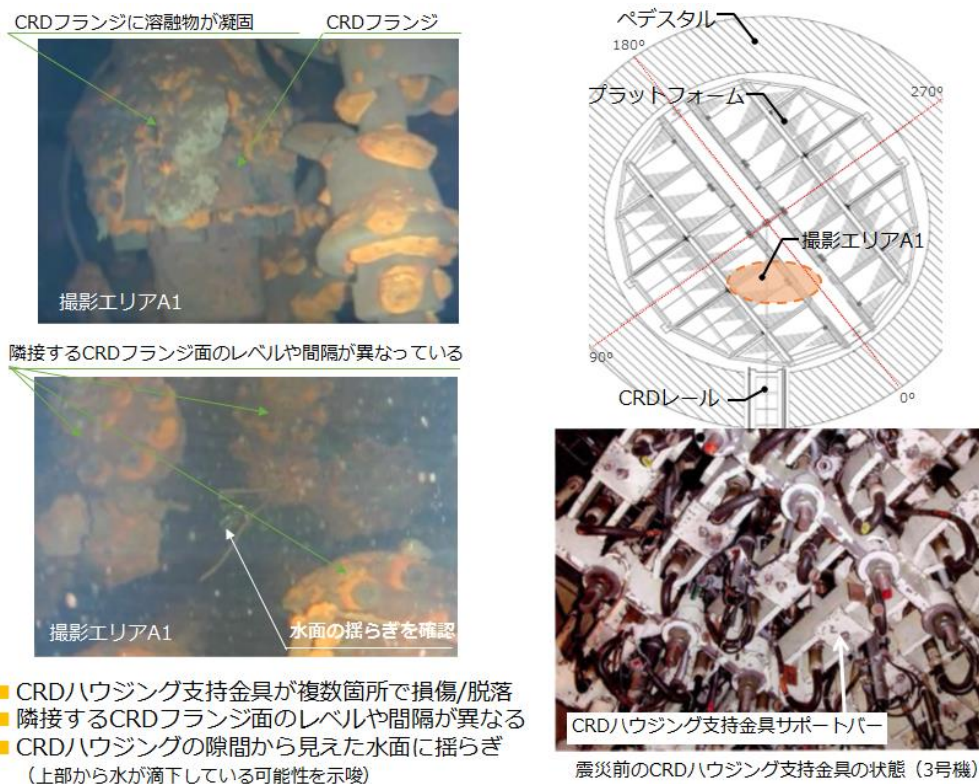
図 4.8.3-3 RPV 底部の様子<sup>[3-15]</sup>

っている状況が確認できた。この時 CRD ハウジングの隙間から見えた水面には揺らぎが確認できており、これは RPV 内に注水している水が水面に滴下している様子をとらえた可能性がある。つまり、水面が滴下している上部に RPV の破損口が存在する可能性が考えられる。この水面が揺らいでいる箇所について、水中ロボットがペDESTAL内全域の水面を調査したものではないものの、図 4.8.3-4 に示すように、中央付近以外にもペDESTAL内の端の方でも確認されている。このことから、RPV 底部には、複数の破損口が存在する可能性が考えられる。

以上の情報等に基づき、推定図の RPV 底部に破損口を明示した。

①で記載した、図 4.8.3-3 および図 4.8.3-5 に示す RPV 底部を見上げた際に確認できた CRD ハウジングの損傷の様子を、推定図に反映した。

また、図 4.8.3-5 の右上の画像に示すように、CRD ハウジング近傍ではつらら状の凝固物が確認された。画像からこれら凝固物の物質を同定することは困難であるが、燃料デブリで加熱されたことにより RPV 底部の破損が起これ、破損口を通じて燃料デブリが落下したと考えられるため、CRD ハウジング周辺には燃料デブリが存在する可能性が考えられる。

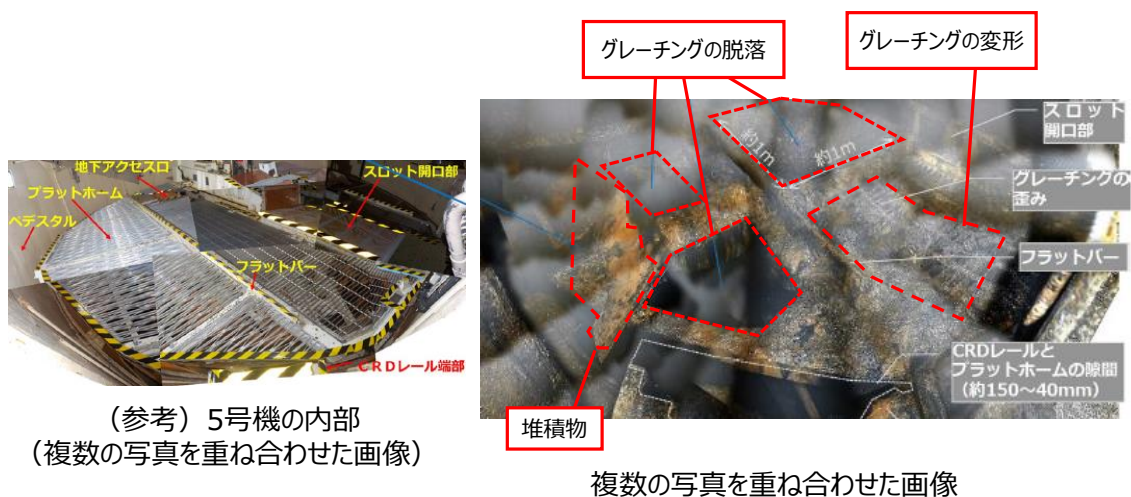
図 4.8.3-9 2号機 PCV 内部調査で撮影したプラットフォーム近傍<sup>[3-17]</sup>

図4.8.3-9に2017年1、2月に実施した2号機のPCV内部調査により得られた映像を示す。CRD レールから続くペデスタル開口部からペデスタル内部を見込んだ映像になっており、プラットフォームと呼ばれる作業スペースが広がっている場所である。一部グレーチングの変形や脱落が確認できたものの、CRD レール近傍のグレーチングの一部は崩落せずに本来の位置に存在していた。図4.8.3-10に3号機におけるプラットフォーム近傍の写真を示す。3号機では、同様の位置のグレーチングは崩落し、プラットフォームの崩落も一部確認できている。その他、3号機のCRD フランジ周辺の状態は2号機に比べて損傷が進んでいた。これらの損傷状況から、2号機よりも多くの燃料デブリがPCVへ落下したと考えられ、従来の推定を裏付ける情報が得られた。

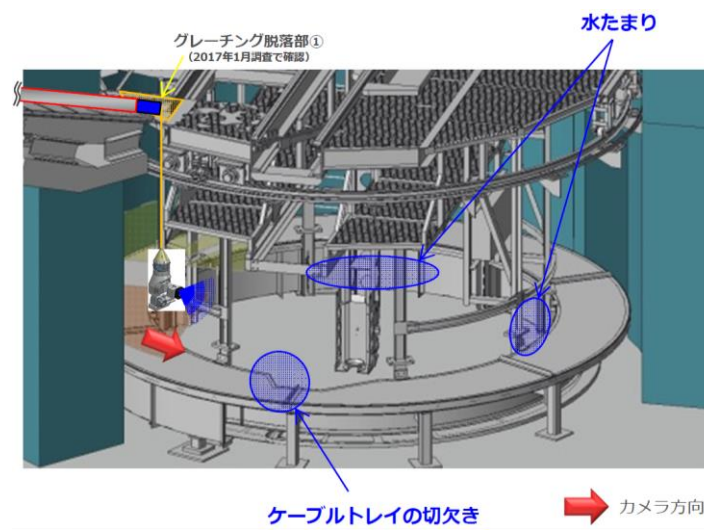
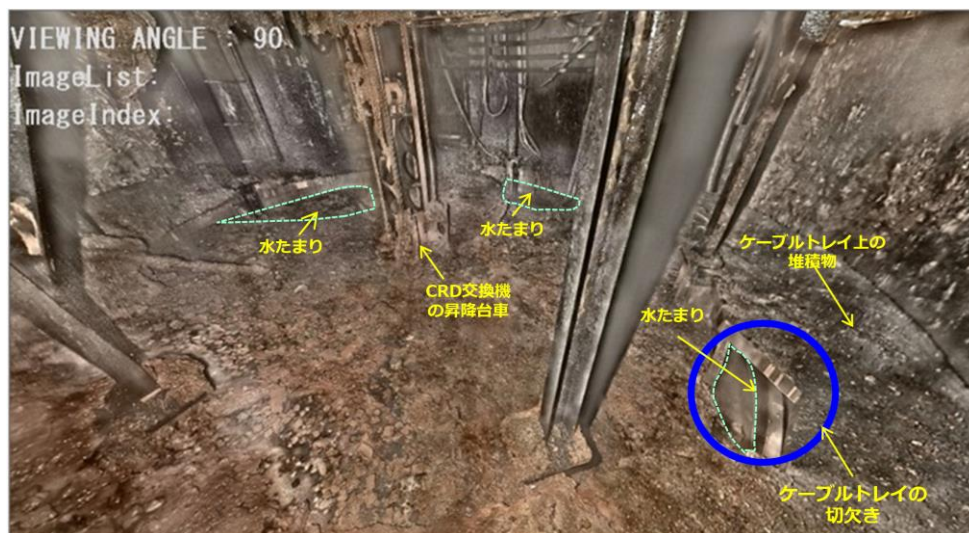
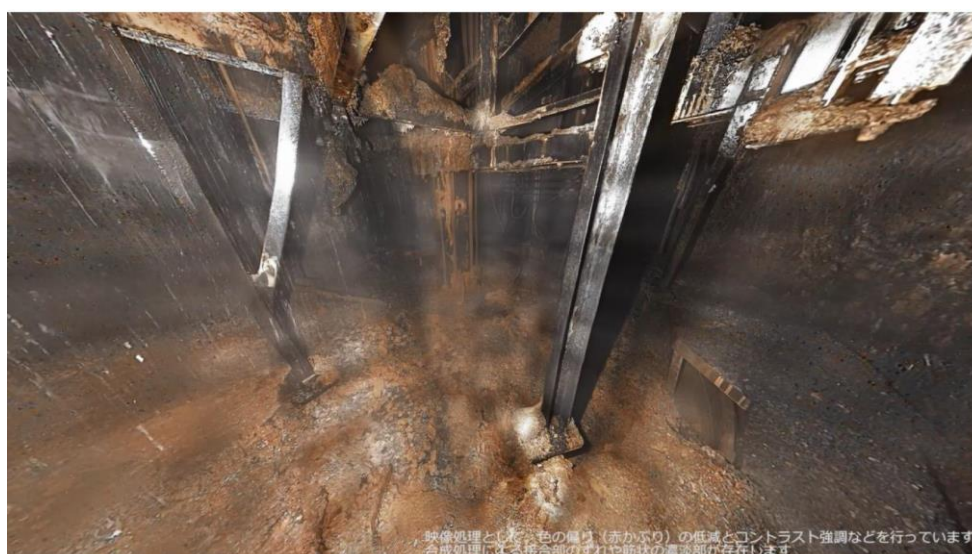
図 4.9.2-3 2号機ペデスタル内部の画像 (1/3) [2-21][2-22]

これらの情報から、RPV 底部の CRD が林立している範囲では、小さな破損口が複数ある可能性が考えられる。

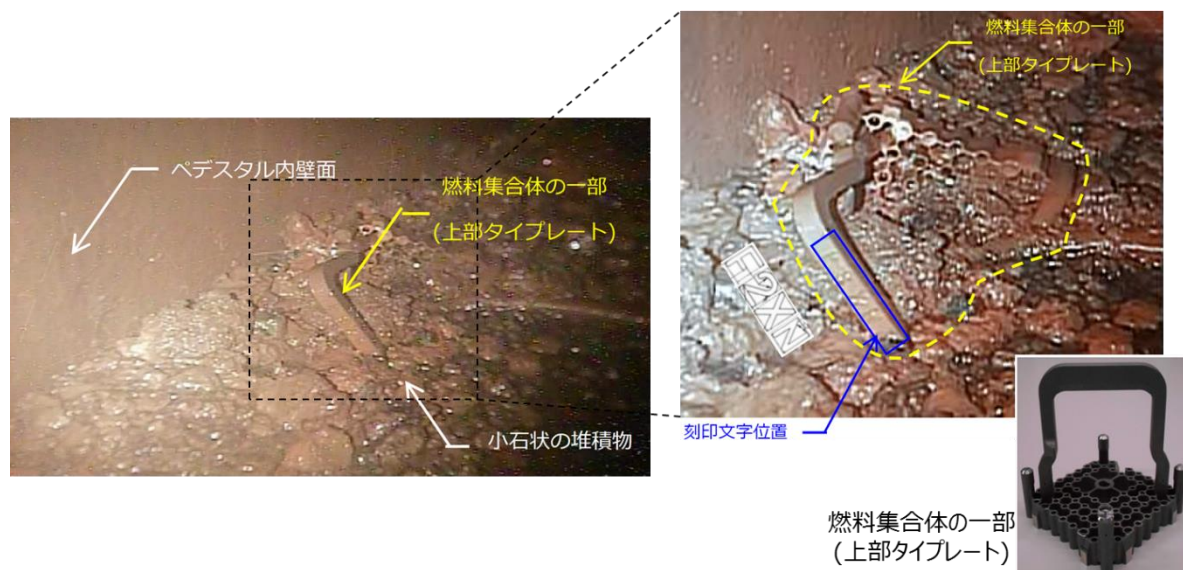
図 4.9.2-4 2号機ペデスタル内部の画像 (2/3) [2-21]

2018 年 1 月に実施されたガイドパイプおよびテレスコピック式調査装置を用いた PCV 内部調査において取得された画像（図 4.9.2-4、図 4.9.2-5）から、燃料集合体の上部タイプレートがペデスタル内床面に落下しているのが確認できた。上部タイプレートが落下してきた穴を通して燃料デブリも落下したとすると、ペデスタル内床面に落下した上部タイプレート付近の堆積物は燃料デブリと考えられる。2018 年 1 月の同調査では、線量率および温度の計測も実施された。測定結果を図 4.9.2-6 に示す。測定の結果、ペデスタル内床面からプラットフォームにかけて、線量および温度状態にほとんど変化がなく、比較的小さい値（線量：7~8 [Gy/h]、温度：21.0[℃]）であることを確認した。すなわち、ペデスタル内床面に落下した燃料デブリからの線量の寄与、あるいは熱源としての寄与は小さいものと考えられる。また、ケーブルトレイをはじめとするペデスタル内構造物に目立った損傷が見られず、堆積高さの一部局所性は見られるものの、堆積物はペデスタル内床一面に広がっている。このことから、燃料デブリは温度が低くある程度流動性を持った状態で落下したのと考えられる。また、ペデスタル内においてほとんどの燃料デブリは露出しているにもかかわらず冷却されていることから、崩壊熱は比較的低い可能性がある。以上より、ペデスタル内床面に堆積している燃料デブリは、金属を多く含み、融点が低い物質である可能性が考えられる。

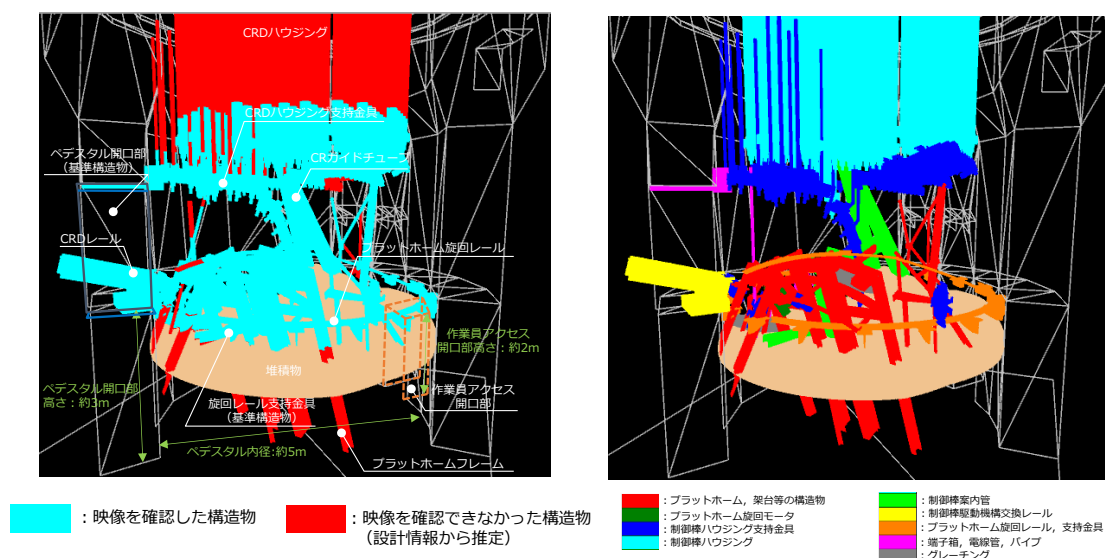
図 4.10.3-3 PCV 内部の 3D 復元処理画像<sup>[3-19]</sup>

2017 年 7 月に実施した PCV 内部調査で得られた映像に 3D 復元処理を施した画像を図 4.10.3-3 に示す。左図において、水色の箇所が実際に確認した構造物であり、構造物ごとに色で描き分けたのが右図となっている。右図において、中央付近に立った状態にある黄緑色の構造物は、CRGT と考えられる構造物を示しており、RPV の中央付近から落下し、CRDハウジングにもたれかかる形で立った状態にあることがわかる。推定図において、この状態を表現した。
