2号機 線量分布の推定図

※ 線量分布は現在のものを想定 (2017.3.14)

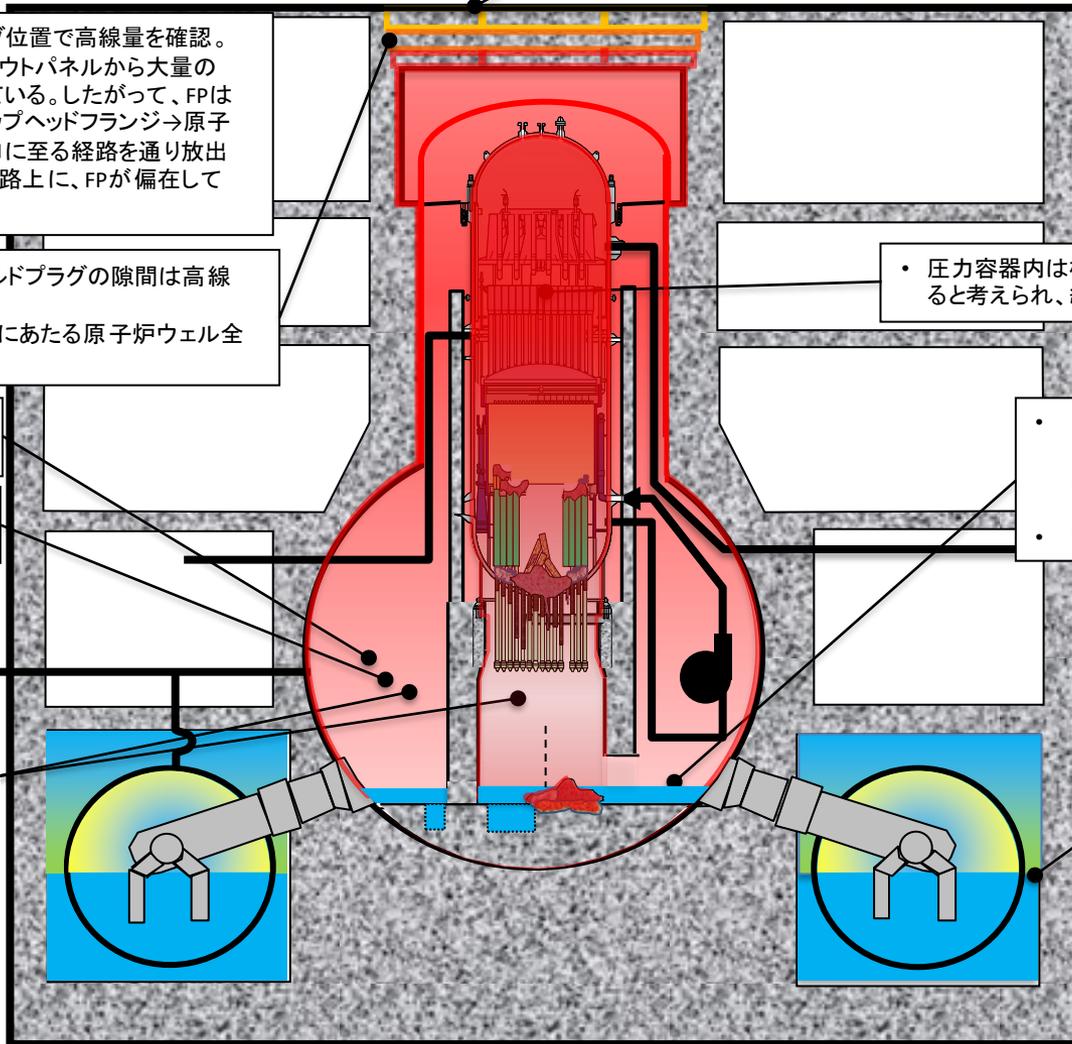
数10Sv/h以上
数10mSv/h以下

- ①RPV内: DW内の線量の実測値と比較して、より高い線量であると推定。
圧力容器下部の注水がかかる箇所は比較的線量が低い可能性あり。
- ②原子炉ウエル: FPの移行経路を考え、DW内の線量の実測値と比較して同等あるいはそれ以上の線量と推定
- ③D/W: 線量の実測値に基づき推定。水中は水の循環によりFPが希釈されており、線量は低いものと推定。

- ④ペDESTAL: 実測値に基づき推定
- ⑤S/C: 水中にトラップされたFPは漏れい口を通じて流出したと推定
壁面にはFPがある程度付着し水中より線量は高いものと推定
- ⑥トーラス: 実測値に基づき推定

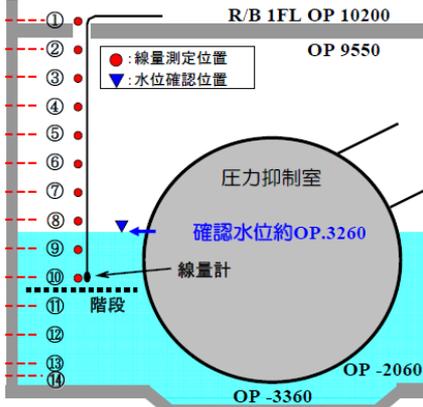
原子炉建屋1階南側RHR熱交(B)室床面にあけたφ200の孔より、線量計等を挿入しトラス室内を調査した結果。

位置(参考値)	線量[mSv/h]
① OP.10500	4.3
② OP.9500	6.2
③ OP.8500	10.3
④ OP.7500	15.3
⑤ OP.6500	20.5
⑥ OP.5500	32.8
⑦ OP.4500	74.0
⑧ OP.3500	【最大】134.0
— 水位OP.3260	—
⑨ OP.2500	18.7
⑩ OP.2000	23.7
⑪ OP.500	—
⑫ OP.-500	—
⑬ OP.-1500	—
⑭ OP.-1760	—

- 約1m毎の線量を測定
- 最大線量は、水面付近の約134mSv/hであった。

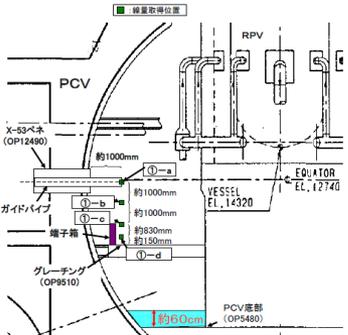
線量測定結果

①-a	39.0 Sv/h
①-b	54.1 Sv/h
①-c	57.4 Sv/h
①-d	72.9 Sv/h

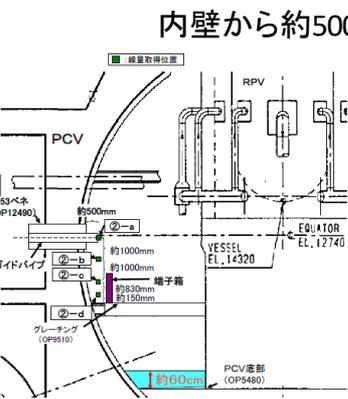
線量測定結果

②-a	31.1 Sv/h
②-b	48.0 Sv/h
②-c	41.4 Sv/h
②-d	37.3 Sv/h

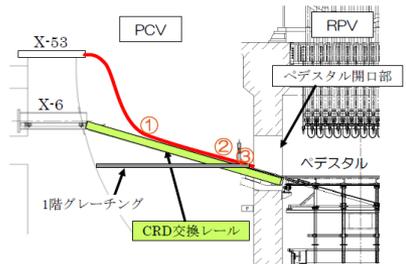
CRD交換レール近傍の調査結果

雰囲気線量※	温度
①	約24Sv/h	約41℃
②	約30Sv/h	約45℃
③	約36Sv/h	約45℃

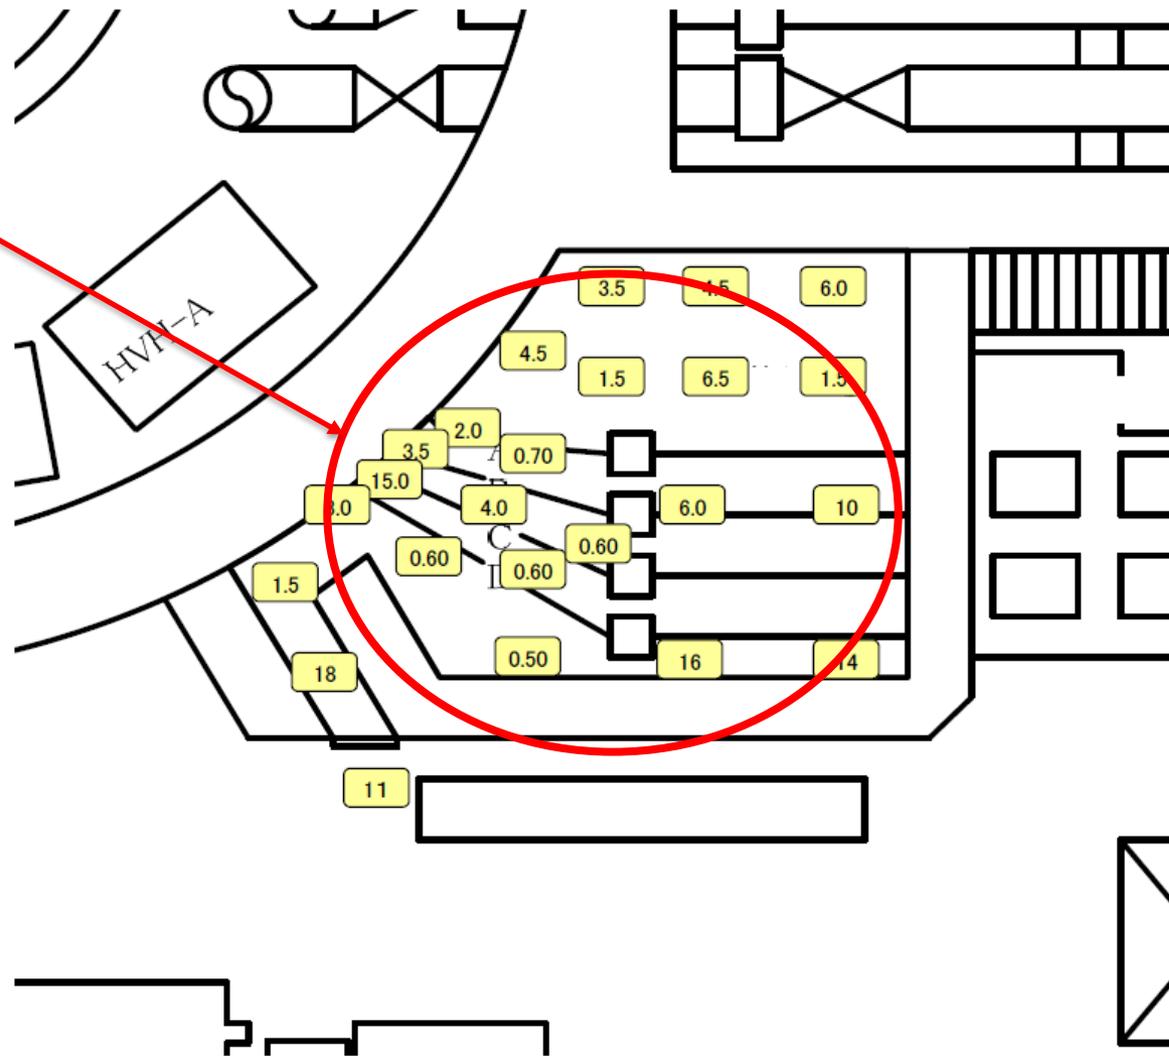
2号機 原子炉建屋 1階

TIP室で顕著な汚染無し
TIP系統機器に目立った損傷はなく、ペネトレーション部での漏えいの痕跡もなし。

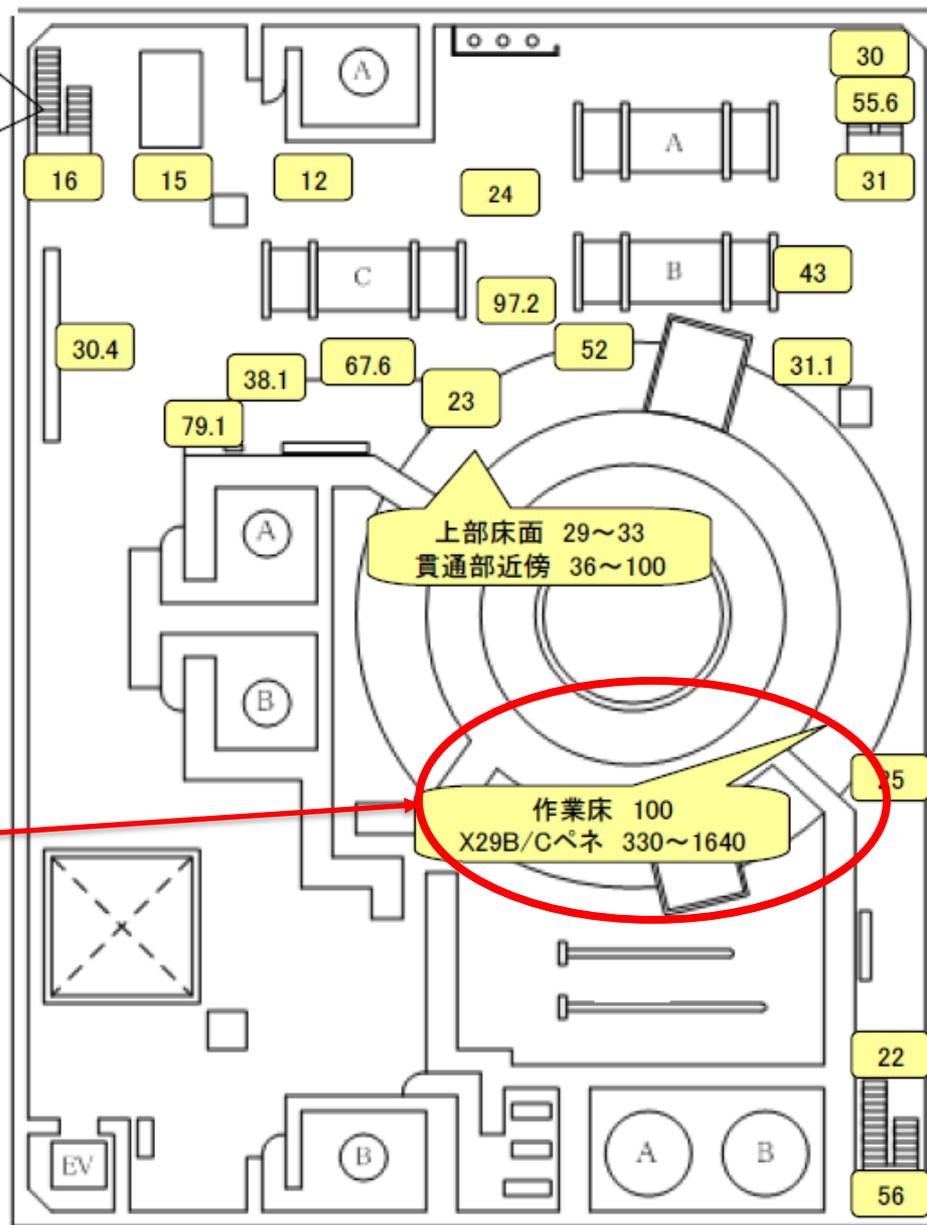
2号機 原子炉建屋 1階 南東側 (TIP室内)

X29BCペネにて高線量が確認されているが、周辺部に汚染なしのため漏えいなしと判断。

なお、X29BCペネは水位計の炉側配管が通っているペネ。2号機の炉側配管内の水位は低下したと考えられ、圧力容器内の汚染物質が配管内に移行した可能性は考えられる。

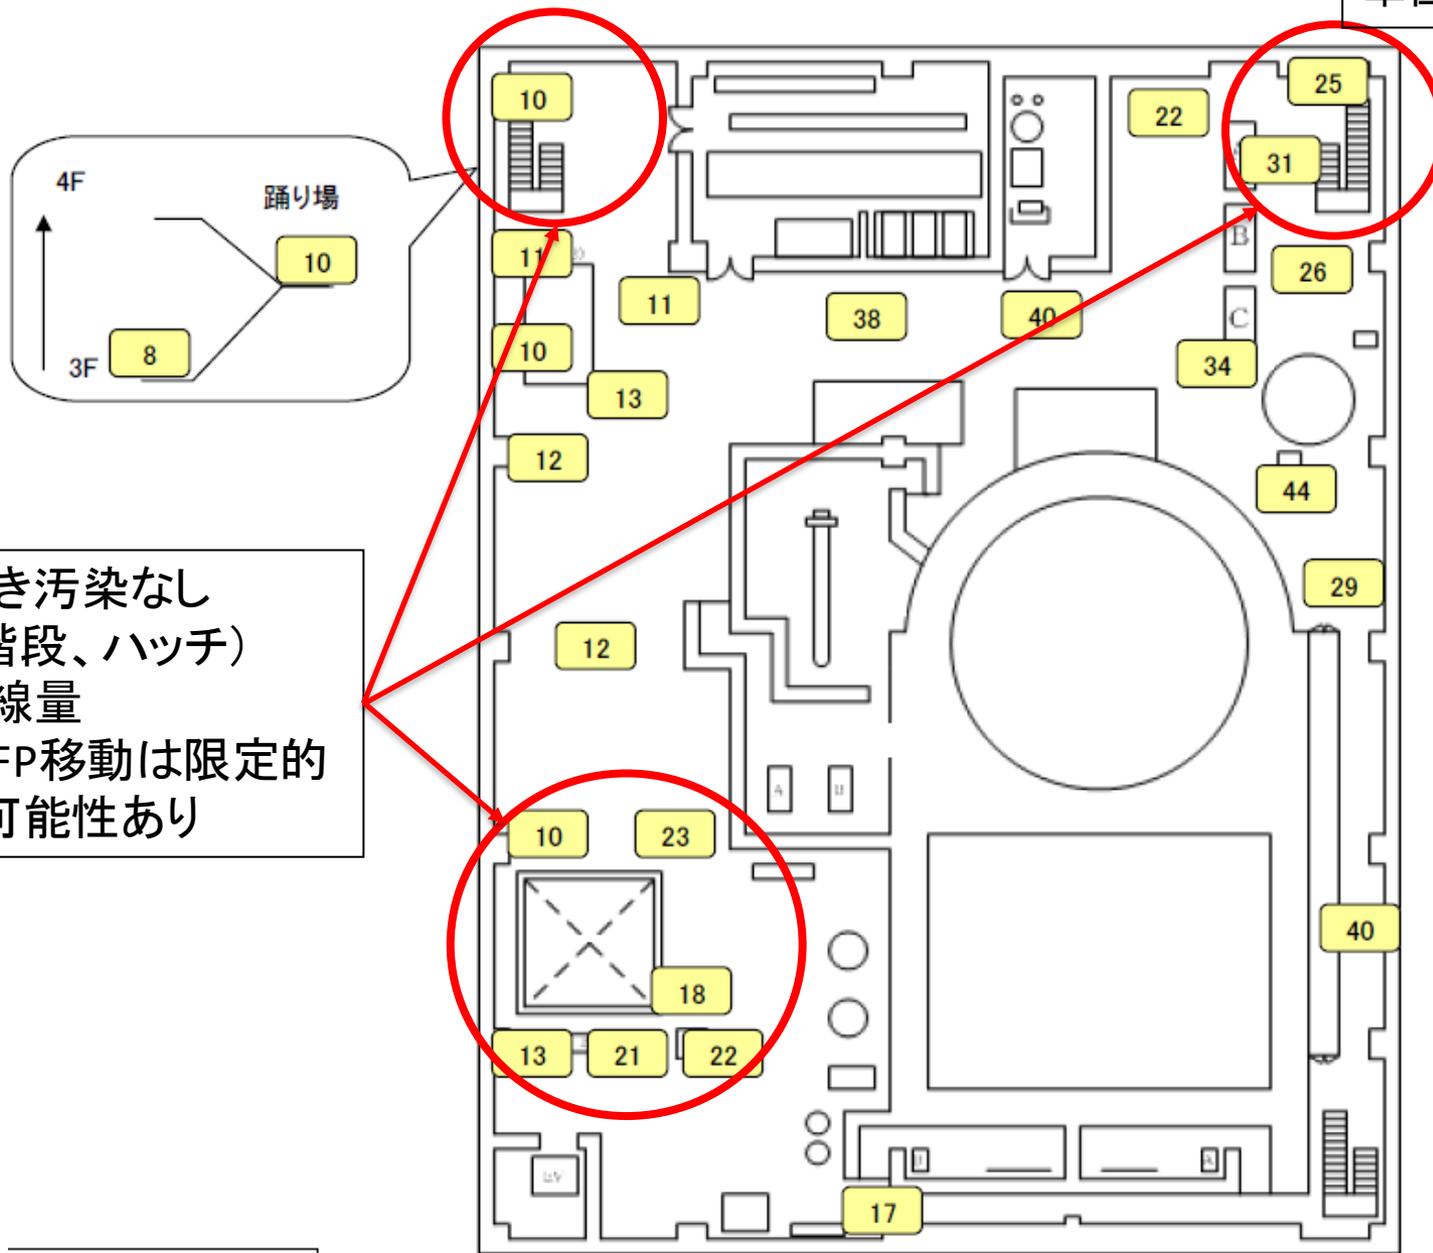
2号機 原子炉建屋 2階

特筆すべき汚染なし
開口部(階段、ハッチ)
付近も低線量
→上下のFP移動は限定的
であった可能性あり

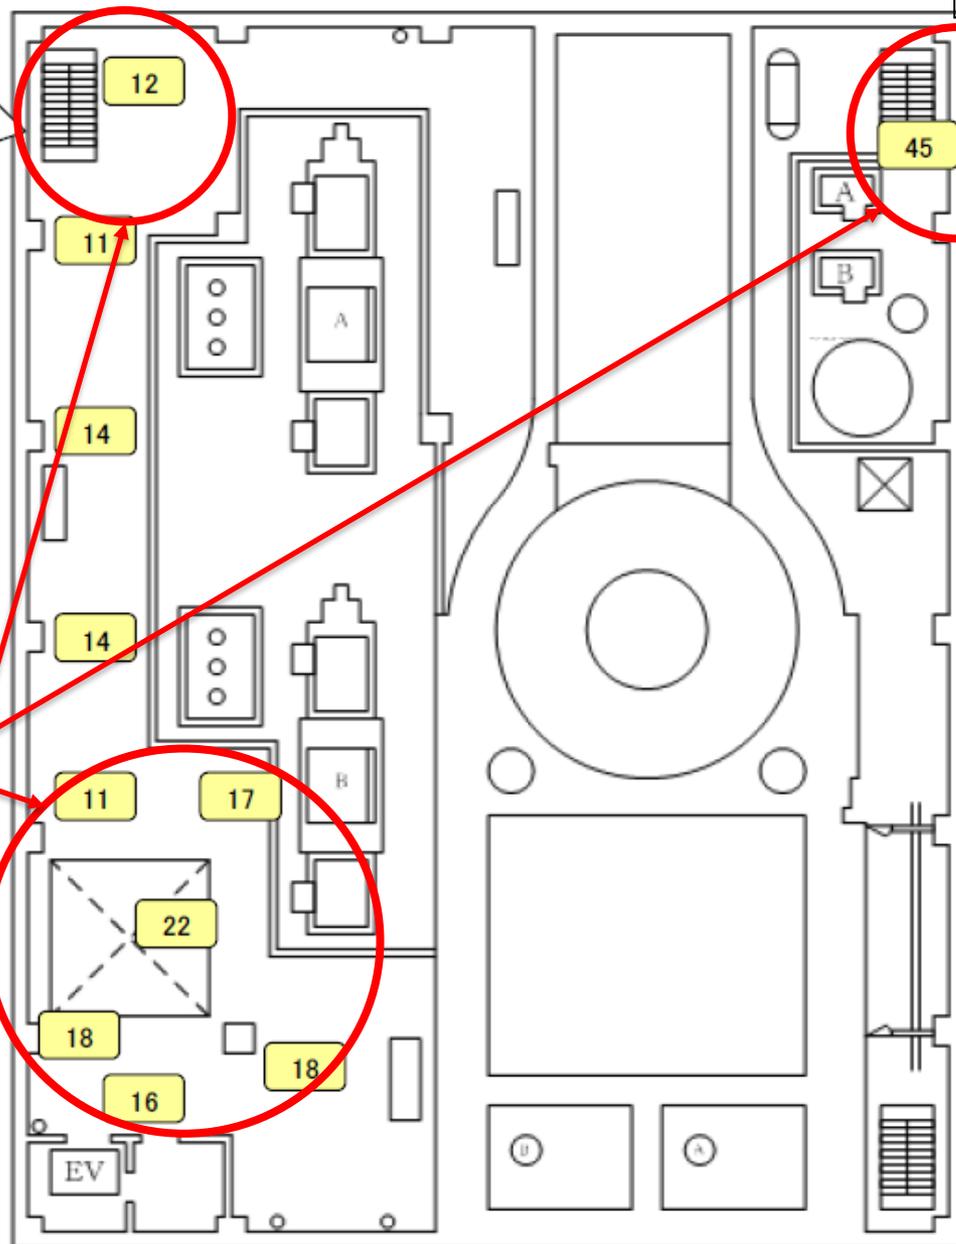
2号機 原子炉建屋 3階

特筆すべき汚染なし
開口部(階段、ハッチ)
付近も低線量
→上下のFP移動は限定的で
あった可能性あり

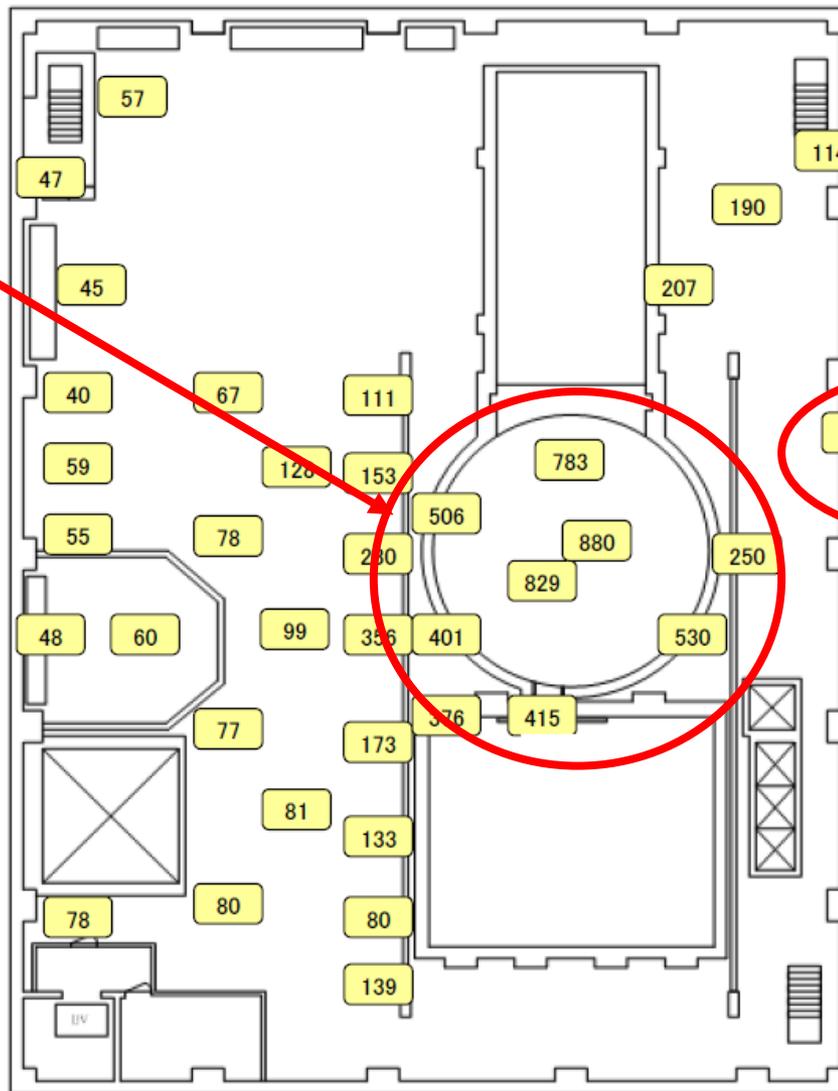
2号機 原子炉建屋 4階

シールドプラグ位置(特に隙間)に
高線量を確認
また、RPV温度が一部100°C以上
の時期には、蒸気も確認

漏えい経路は
比較的高汚染

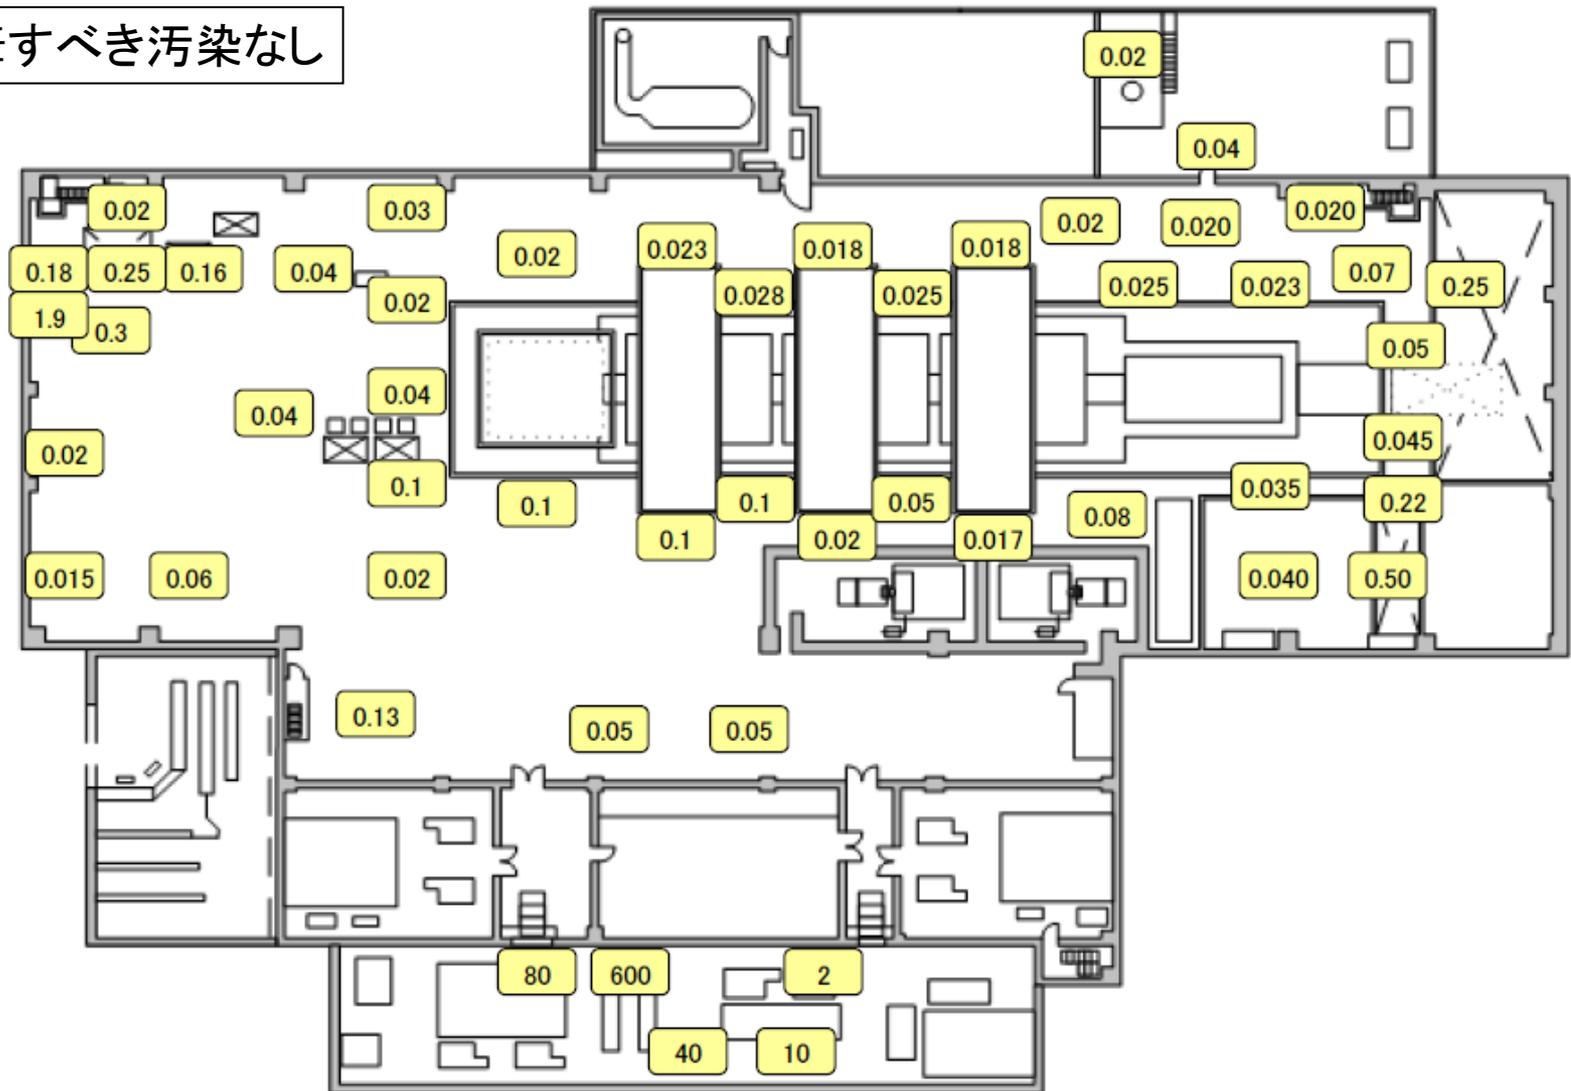
2号機 タービン建屋 1階

特筆すべき汚染なし
