# 1号機のデブリ分布・RPV・PCV状態の推定図

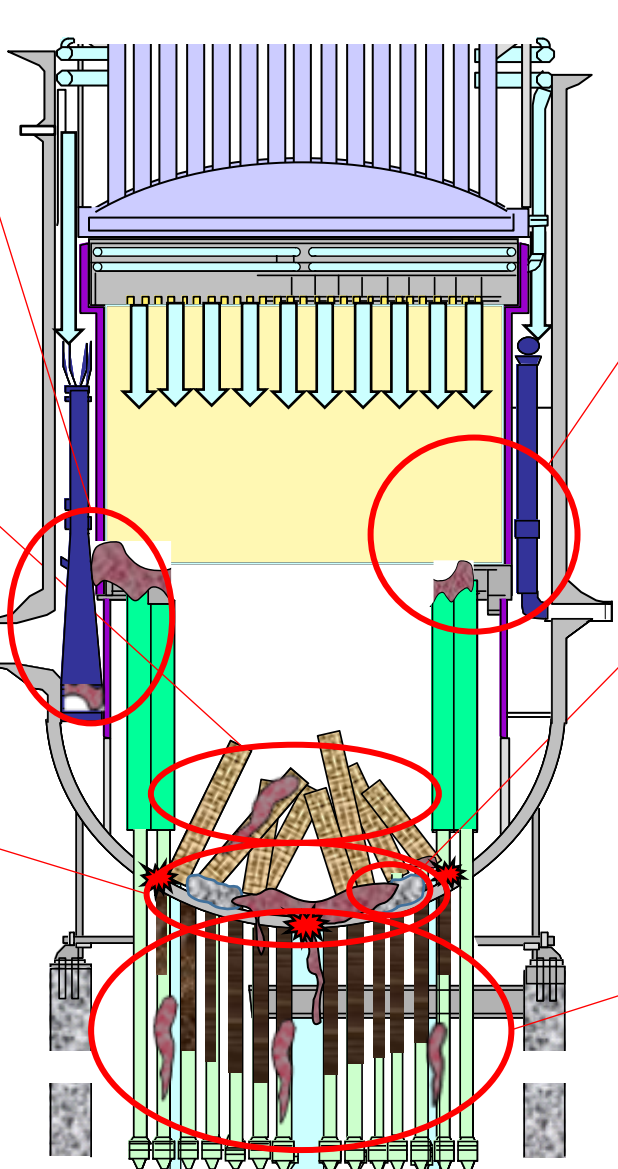
- ・事故中に炉内で溶融プールを形成した可能性(一般的な推定)
- ・シュラウド破損の可能性(一般的な推定)
- ・シュラウドが破損した場合、ダウンカム部に溶融燃料が侵入し、ジェットポンプ破損の可能性(一般的な推定)

- ・高温の燃料デブリからの熱移動が小さい場合、CRGTは溶けずに残る可能性(一般的な推定)

- ・炉心まで水位形成できないため、下部プレナムに破損口が存在(実測に基づく推定)
- ・下部プレナム底部のボトムドレン等が脆弱であり、損傷している可能性(一般的な推定)
- ・下部プレナムに落下した燃料はRPV底部に残存する可能性(一般的な推定)

- ・ペDESTAL壁の下部のうち、サンプルに近い部分はMCCIにより部分的に浸食されている可能性(一般的な推定・解析)

- ・D/W床上の水中CCDカメラ撮影の結果、沈でん物が堆積しているように見える(実測)

- ・MCCIを起こした燃料デブリはコンクリートと混合している。(一般的な推定・解析)
- ・機器ドレン Samp 内のRCW配管が損傷し、放射性物質がRCW系統内に混入したと推定(実測に基づく推定)

- ・ミュオン測定、解析結果及び水位が形成されないことより、大部分の燃料が溶融し、燃料棒は残存していないと推定(実測・解析)
- ・CS注水開始(2011/12/10)前に冷却ができていたことより、デブリの存在量は僅かと推定
- ・溶融燃料が固化した一般的な酸化物デブリと推定(一般的な推定)

- ・粒子状デブリがある場合、淀み部にたまる可能性(一般的な推定)

- ・HVH温度からデブリがCRD付近に存在すると推定(実測・解析に基づく推定)
- ・FDW流量を減少させた際に特定のHVH温度計の温度上昇が大きいことから、外周部のCRD付近にデブリが存在(外表面への付着か、内部への侵入かは区別できない)し、その直上にRPV破損口が存在している可能性(実測に基づく推定)

- ・燃料デブリの一部はMCCIを起こさず固化した可能性(一般的な推定)

- ・ペDESTAL開口部を通して、D/W床へデブリが拡がった可能性(一般的な推定・解析)

- ・サンドクッションドレン管から漏水しているため、PCVの損傷が生じたと推定(実測・解析)

- ・PCV床に水が溜まっていた場合、粒子状デブリが形成される。
- ・粒子状デブリがある場合、淀み部にたまる可能性(一般的な推定)
