1号機 情報集約図(R/B)

1号機 情報集約図(PCV・RPV)

Rev.17(2021.7.21)

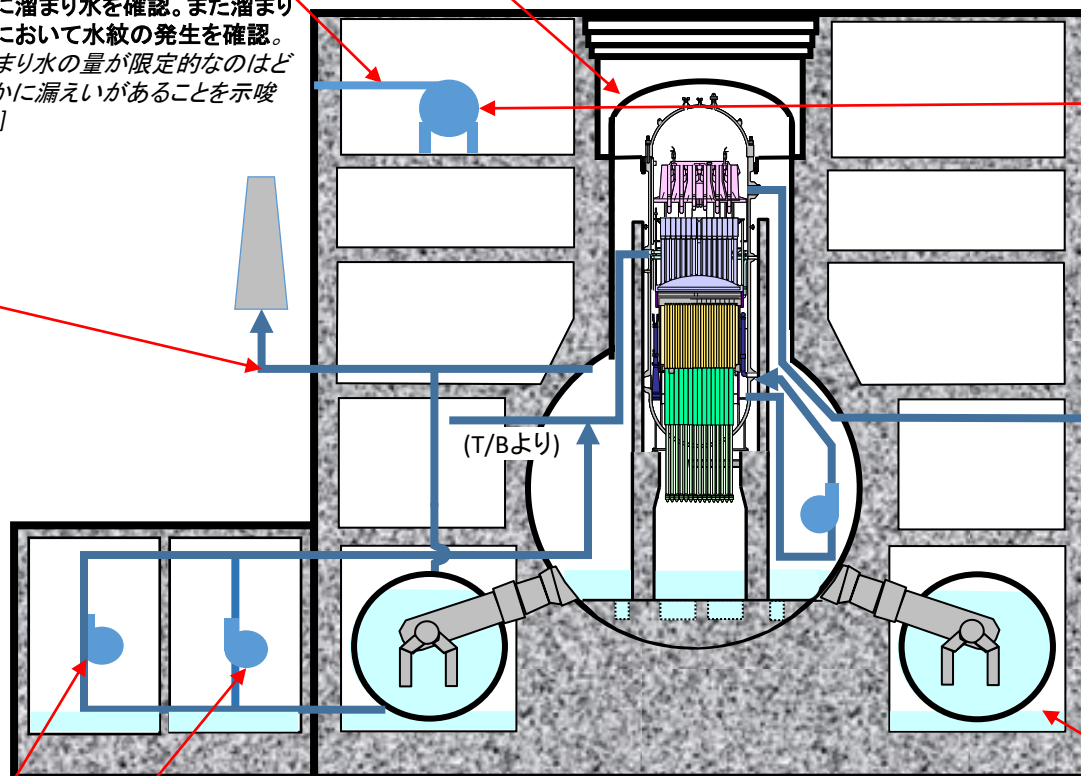
原子炉建屋 (1~4F)

- 雰囲気線量としては数m~数十mSv/h[4]4-8
- RCW配管周辺で高線量[4]4-7
- **3階床穿孔部から2階RCW熱交換器エリアの線量測定を実施。最大約1Sv/h(2020/9~10)[59]**
- TIP室は格納容器ベネ近傍で100mSv/h以上の顕著な汚染[5]5
- 原子炉建屋1階の調査で、AC系配管周辺で高線量確認[6]167-176 (ベントの影響と推定)。
- 4階の南西部の損傷が激しく、東側の損傷は軽微。北西部は天井(5階床)が崩落[21]。損傷の大きい部分は5階での水素爆発による爆風及びがれきの影響を受けたと推定
- PCVスプレイ系配管から10000ppm以上の水素検出(2011/9)[27]
- MSIV室のHVH天板及びダクト付近の線量は最大1096mSv/h(2015/11)[15]。HVH上部ダクトが線源と推定
- 原子炉キャビティ差圧調整ラインのスマア測定の結果、α核種を検出。PCVトップヘッドフランジからの気相漏れが原因で汚染しているものと推定。[52]
- **原子炉建屋3階AC系配管には顕著な錆が見られる。[66]**

- PCVトップヘッド部のリークが推定されることから、高線量と推定
- ウェルライナーの剥がれを確認[50]
- PCVとウェルシールベローズの隙間に溜まり水を確認。また溜まり水において水紋の発生を確認。溜まり水の量が限定的なのはどこかに漏れがあることを示唆[50]

- シールドプラグ上2~2.5mで60mSv(2011)[4]8
- 屋根が面状に近いまま落下[18]
- 原子炉直上の屋根上約1mで最大121mSv/hの顕著な汚染(2015/8)[19]
- 原子炉直上部の温度は直上部以外と比べて高い(2011/10)[20]。シールドプラグ周辺に付着したFPの発熱の影響と推定
- 上段と中段のシールドプラグの浮き上がりを確認[32]
- 上段と中段に加え、下段のシールドプラグも正規の位置からずれていることを確認[35]
- シールドプラグ「上段・北」が西よりに720mmずれていること及び、「上段・北」で84mm、「上段・中」で155mm、下方にたわんでいることを確認[40]。また追加で各プラグのたわみ箇所と変位についての3D計測情報を確認[51](2019/9)。
- シールドプラグ周辺での高さ方向の線量分布は、上段のシールドプラグ下の隙間に近づくほど線量が上昇(最大565.8mSv/h)(2017)。シールドプラグ上段と中段の隙間の中の水平方向の線量分布は、プラグ中央部に近づくほど線量が高い[35]
- シールドプラグ上の表面線量率は最大200mSv/hであり、プラグ中央付近が高い傾向[39](2017/6)

- 2階SGTS室手前で最大5000mSv/hの顕著な汚染(2011/8)[7]
- 1・2号共用の排気筒(SGTS配管接合部付近)に、10Sv/h超の高汚染を確認(2011/8)[8]。線量は2Sv/hまで低下(2015/10)[26]。1・2号共用の排気筒の斜材(サポート)の一部に変形破断箇所を確認。水素爆発による損傷と推定[26]
- 2号機SGTSの数Sv/hの汚染について、2号機のラプチャディスクは破損なしと推定されているため、1号機由来と推定
- ピット内たまり水からCs134(8.26kBq/cm³)、Cs137(51.9kBq/cm³)を検出(2016/9/12)[33]
- 排気筒(SGTS配管合流部)では~6Sv/h程度の高汚染(2019/11)[55][56]
- **排気筒とSGTS配管の接続部にて約4.3Sv/hの高汚染を確認(2020.2.12)[61]。**
- **排気筒底部にスラッジ等の堆積物を確認(2020.5)[61]。**
- **排気筒内部のSGTS配管との接続部にて820mSv/hの高汚染を確認(2020.5)[61]。**
- **SGTS配管(排気筒近傍)のパタフライ弁付近で最大約650 mSv/hの高汚染を確認(2020.5)[61]。**
- 排気筒内の汚染は局所的に高い箇所があるが、同位置には錆が見られる。[58][62]
- **SGTS室内調査を実施し、フィルタレイン近傍で1~3Sv/h程度の高線量を観測(2020/12)[60]。自号機ベントガスの逆流によるものと推定。**

- HPCI蒸気管ベネX-53周り(ベローズカバー、床、壁面)に白い粉上の堆積物あり(サンプル採取済)。HPCI配管とベローズカバーの隙間、ベローズカバーと生体遮へい壁の付け根部分に漏洩痕あり。付け根部周辺が最も高線量(最大7Sv/h)[15]

- 雰囲気線量としては数μSv/h~数百mSv/h[4]9-11
- 地下階は高線量[4]9
- 2階SGTS室手前で最大5000mSv/hの顕著な汚染(2011/8)[7]
- 真空破壊管ベローズ、サンドクッションから高濃度汚染水が流れ込んだと推定
- タービン建屋への流出を防止するため、水位をO.P.3200以下に抑制
- 真空破壊ラインベローズ、サンドクッションドレンラインから漏水有り[12][13]
- キャットウォーク上の線量200~2400mSv/h(2014/5)[16]
- R/Bとタービン建屋になんらかの形の連通口あり[25]
- 北西部の空气中で最大920mSv/h、水中で最大800mSv/hの顕著な汚染[30]
- S/C水位がある値(ベローズ高さと整合)を下回るとPCV圧力が急激に低下する傾向がある。真空破壊ライン漏れい口から気体が流出しているためと推定。また、漏れい口面積はトップヘッドフランジの漏れい面積より大きいと推定。[54][57]

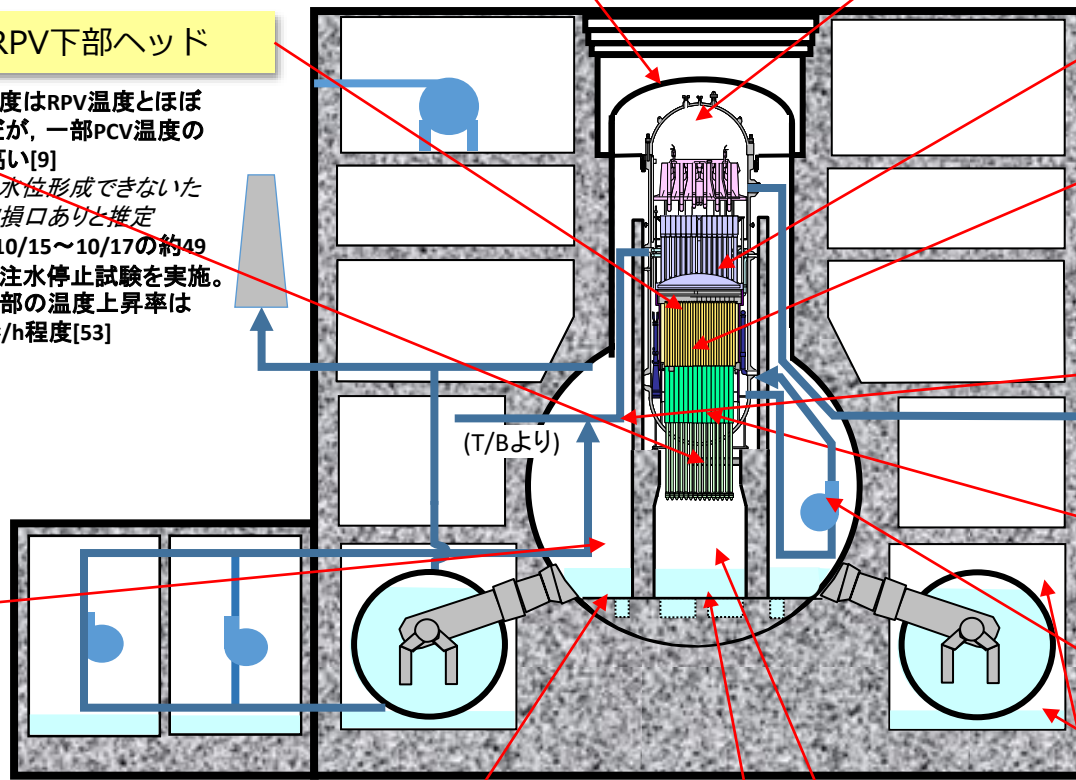
- シール部が劣化し漏えい口あり(蒸気・FP放出)
- PCV上蓋近傍のカメラ調査の結果、上蓋、フランジに大きな損傷は見られない。一方、動画のホワイトノイズから線量は高く、漏えいパスであったと推定。[54]

- 解析結果では、クリープ変形や支持部の変形に伴う下方への移動が指摘されている。
- セパレータ、ドライヤには大量のFPが付着しているものと推定
- 鋼材の酸化層内部にセシウムが取り込まれている可能性
- セシウムがモリブデン、ホウ素、シリコンと化合している可能性

- RPV上部と下部の温度がほぼ同じ指示値[9]
- 大量のFP付着あり
- 付着FPの化学形態(水溶性/非水溶性等)は不明。
- 付着FPの再蒸発の程度は不明
- 圧力容器上部近傍(MS配管等)にリーク口が出来たと推定[29]

- 解析結果からも、残存量はほぼ0と考えられる[22]
- ミュオン測定実施(2015.2~5)。炉心部に大きな燃料の塊の存在確認できず[2]12-21
- 炉心域に水位なし[10]

- 原子炉建屋内RCW配管近傍で観測された高線量の原因は、デブリがペDESTAL内の機器ドレンサンプを損傷し、放射性物質がRCW系統内に混入したと推定。したがって、ペDESTALにはデブリが落下していると推定[28]
- 落下したデブリはペDESTAL床やサンプをある程度浸食しているものと推定[22]

- PCV温度はRPV温度とほぼ同等だが、一部PCV温度の方が高い[9]
- RPVに水位形成できないため、破損口ありと推定
- 2019/10/15~10/17の約49時間、注水停止試験を実施。RPV底部の温度上昇率は0.01°C/h程度[53]

- HVH温度変化から、CRD配管近傍に熱源があると推定
- 給水系の注水流量と一部のHVH温度挙動に相関関係あり[11](北西、北東、南西のCRD配管付近に熱源が存在していると推定)
- 2016/12~2017/01で実施された原子炉注水量減少操作時にも一部のHVH温度の上昇幅が他のPCV温度計よりも大きい。ため、制御棒駆動機構配管周辺にデブリがあると推定[37]
- 制御棒位置検出器の接点状態を確認。RPV下部の状態の推定につながる明確な傾向は見られない[23]

- ペDESTAL外側1階グレーチング上調査にて、落下物の存在はあるものの、構造物に大きな損傷認められず。平均線量数Sv/h。PLR配管周りに配管遮へい体らしき存在を確認[1](溶けた鉛マットと推定)
- 注水状況の変化に対する温度応答が緩やか。注水によらず、窒素封入等の影響によって、一部のPCV温度計の指示の上昇が観測されている。[9]
- 想定している崩壊熱に対し、観測されている温度が低い
- 圧力より、格納容器気相部(PCVトップヘッド含)に多少のリークがあると推定
- 水位計配管に水張りを実施[10](水位計配管は健全と推定)
- X-2ベネ内扉前に塗装が剥けたと推定される堆積物を確認。PCVガス管理設備フィルタ上流側に設置した仮設ダストモニタ指示値上昇[46][47][48][49]
- 2019/10/15~10/17の約49時間、注水停止試験を実施。PCVの温度上昇率は0.01°C/h程度[53]
- 2020/11/26~12/1の約120時間注水停止試験を実施。PCV水位は水位計最下端(L1)を下回らず[63]
- 2021/2/18 PCV水位計の指示値低下を確認。その後も水位低下傾向は継続しており、2/13の地震の影響と推定[64]

- 水位約3m(真空破壊管ベローズから漏えいが確認されており、同程度の水位)[14]18-29
- カメラ調査で床上に堆積物あり[14]18-29、2回目調査時増加傾向[31]。
- 解析ではD/W床までデブリが広がり、PCVシエルまで到達[22]
- 観測した位置において、PCV内の水の線量は底部に近づくほど上昇する傾向。床面から約0.3~1.6mの位置で、およそ数~10数Sv/h。なお、ペDESTAL開口部付近の線量(床面から約1m)は~9.4Sv/h(2017)[34]
- 堆積物の簡易蛍光X線分析の結果、U及び格納容器内の構造材、塗料由来と考えられるFe、Ni、Zn、Pbが確認された。γ線各種分析では、Cs-134、137、Co-60、Sb-125が確認されたが、簡易蛍光X線分析では確認されていないため堆積物中の存在量としては多くないと推定。[36]また、構外分析では鉄さび上にU含有粒子を確認、溶融燃料のUリッチ相、Zrリッチ相が存在。[42]
- 堆積物の堆積高さは撮影された画像及び送られたワイヤの長さから、開口部の反対側で~0.3m程度、開口部近くで~1.0m程度と評価されている。[38]
- 開口部の反対側に位置するサンプのポンプ、バルブ等に大きな損傷はない。[38]
- 格納容器底部の堆積物を採取分析[46](2017年4月採取)

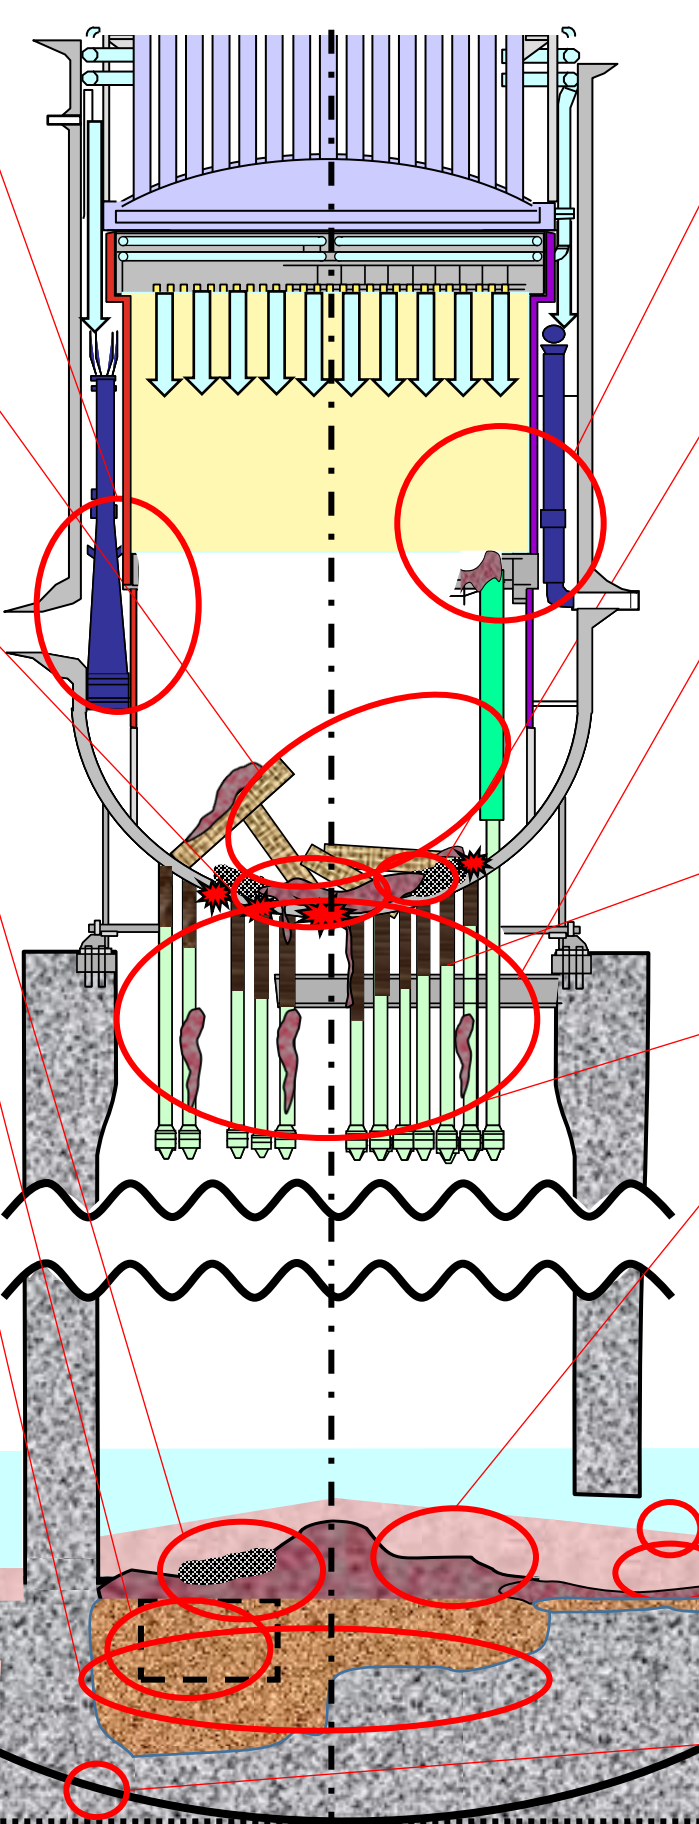
1号機のデブリ分布・RPV・PCV状態の推定図

- ・ 事故中に炉内で溶融プールを形成した可能性。(一般的な推定)
- ・ シュラウドが変形または破損または座屈している可能性がある。(一般的な推定・解析)
- ・ シュラウドが破損した場合、ダウンカメラ部に溶融燃料が侵入し、ジェットポンプ破損の可能性。(一般的な推定)
- ・ 高温の燃料デブリからの熱移動が小さい場合、CRGTは溶けずに残る可能性。(一般的な推定)
- ・ 炉心まで水位形成できないため、下部プレナムに破損口が存在。(実測に基づく推定)
- ・ 下部プレナム底部のボトムドレン等が脆弱であり、損傷している可能性。(一般的な推定)
- ・ 下部プレナムに落下した燃料はRPV底部に残存する可能性。(一般的な推定)
- ・ PCV床に水が溜まっていた場合、粒子状デブリが形成される。
- ・ 粒子状デブリがある場合、淀み部にたまる可能性。(一般的な推定)
- ・ サンプ近傍のペDESTAL壁及びその下部のコンクリートが、他の領域よりも浸食が大きくなっている可能性。(解析)
- ・ MCCIを起こした燃料デブリはコンクリートと混合している。(一般的な推定・解析)
- ・ 機器ドレンサンプ内のRCW配管が損傷し、放射性物質がRCW系統内に混入したと推定。(実測に基づく推定)

- ・ ミュオン測定、解析結果及び水位が形成されないことより、大部分の燃料が溶融し、燃料棒は残存していないと推定。(実測・解析)
- ・ CS注水開始(2011/12/10)前に冷却ができていたことより、デブリの存在量は僅かと推定。(実測に基づく推定)
- ・ 溶融燃料が固化した一般的な酸化物デブリと推定。(一般的な推定)
- ・ 粒子状デブリがある場合、淀み部にたまる可能性。(一般的な推定)
- ・ HVH温度からデブリがCRD付近に存在すると推定。(実測・解析に基づく推定)
- ・ FDW流量を減少させた際に特定のHVH温度計の温度上昇が大きいことから、外周部のCRD付近にデブリが存在(外表面への付着か、内部への侵入かは区別できない)し、その直上にRPV破損口が存在している可能性。(実測に基づく推定)
- ・ CRGTやCRDハウジングの破損に伴いCRDハウジング内部に燃料デブリや溶融した金属が若干侵入している可能性。(一般的な推定・試験)
- ・ 3号機のPCV内部調査結果を踏まえると、CRDハウジング、プラットフォーム、RPV底部は損傷している可能性。(実測に基づく推定)
- ・ 燃料デブリの一部はMCCIを起こさず固化した可能性。(一般的な推定)
- ・ ペDESTAL開口部を通じて、D/W床へデブリが拡がった可能性。(一般的な推定・解析)
- ・ D/W床上には堆積物が存在し、堆積高さは、ペDESTAL開口部に近いほうが高い傾向。(実測)
- ・ サンドクッションドレン管から漏水しているため、PCVの損傷が生じたと推定。(実測・解析)

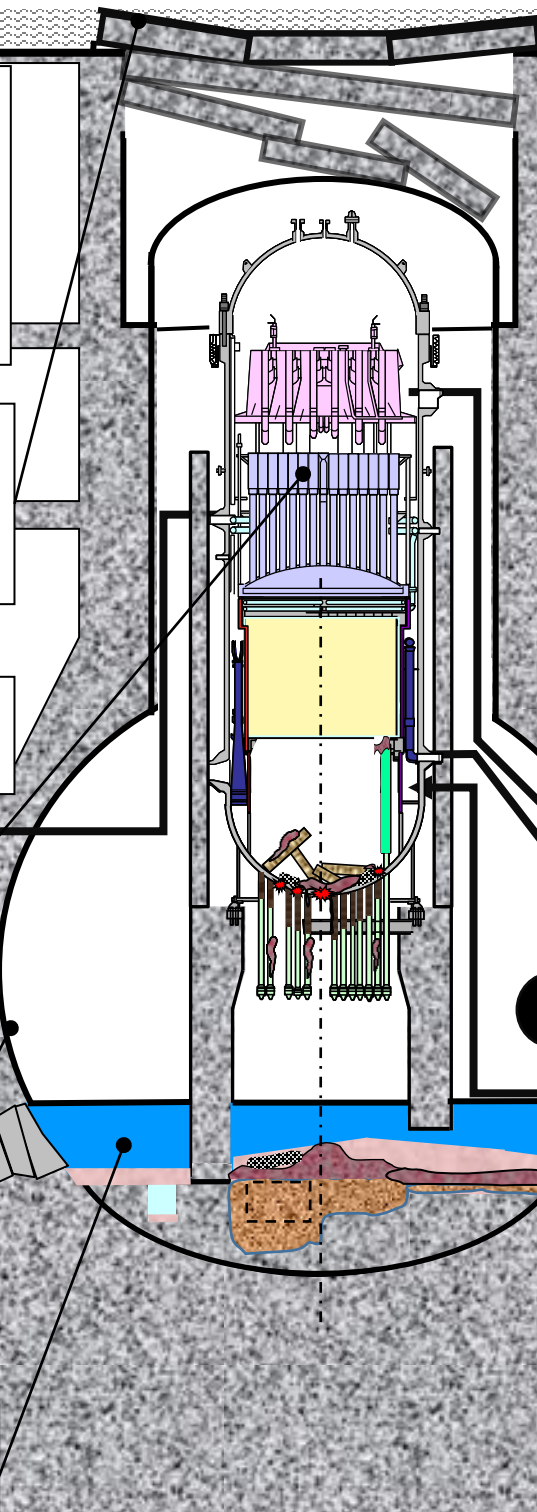
1号機 FP分布の推定図

• 1号機はオペフロで水素爆発が発生しており、また、瓦礫の上からも100mSv/h超の高線量が測定されている。したがって、FPは主に格納容器→格納容器トップヘッドフランジ→原子炉ウェル→シールドプラグ→オペフロに至る経路を通り放出されたものと推定。さらに、FP移行経路上に、FPが偏在しているものと推定。

• 1号機由来と考えられる数10～数100ミクロンのセシウム含有粒子が環境中で確認されている。これはセシウムとオペフロ壁材(グラスロンウール等)との反応によって生成されたもので、同様の粒子がオペフロに散在すると考えられる。

• 事故後に圧力容器からD/Wへの直接漏えいに起因してD/W圧力が高圧になっていたと考えられることから、D/Wも同様に大量のFP附着ありと推定。

• 建屋壁やS/C壁、もしくはS/C内滞留水が高汚染と推定。

• 1号機のS/C漏洩箇所は高い位置にあるため、S/C内に放出されたFPが、滞留水中にトラップされて残存している可能性。
• S/C内の滞留水の容積が大きいいため、大量のFPが残存している可能性。

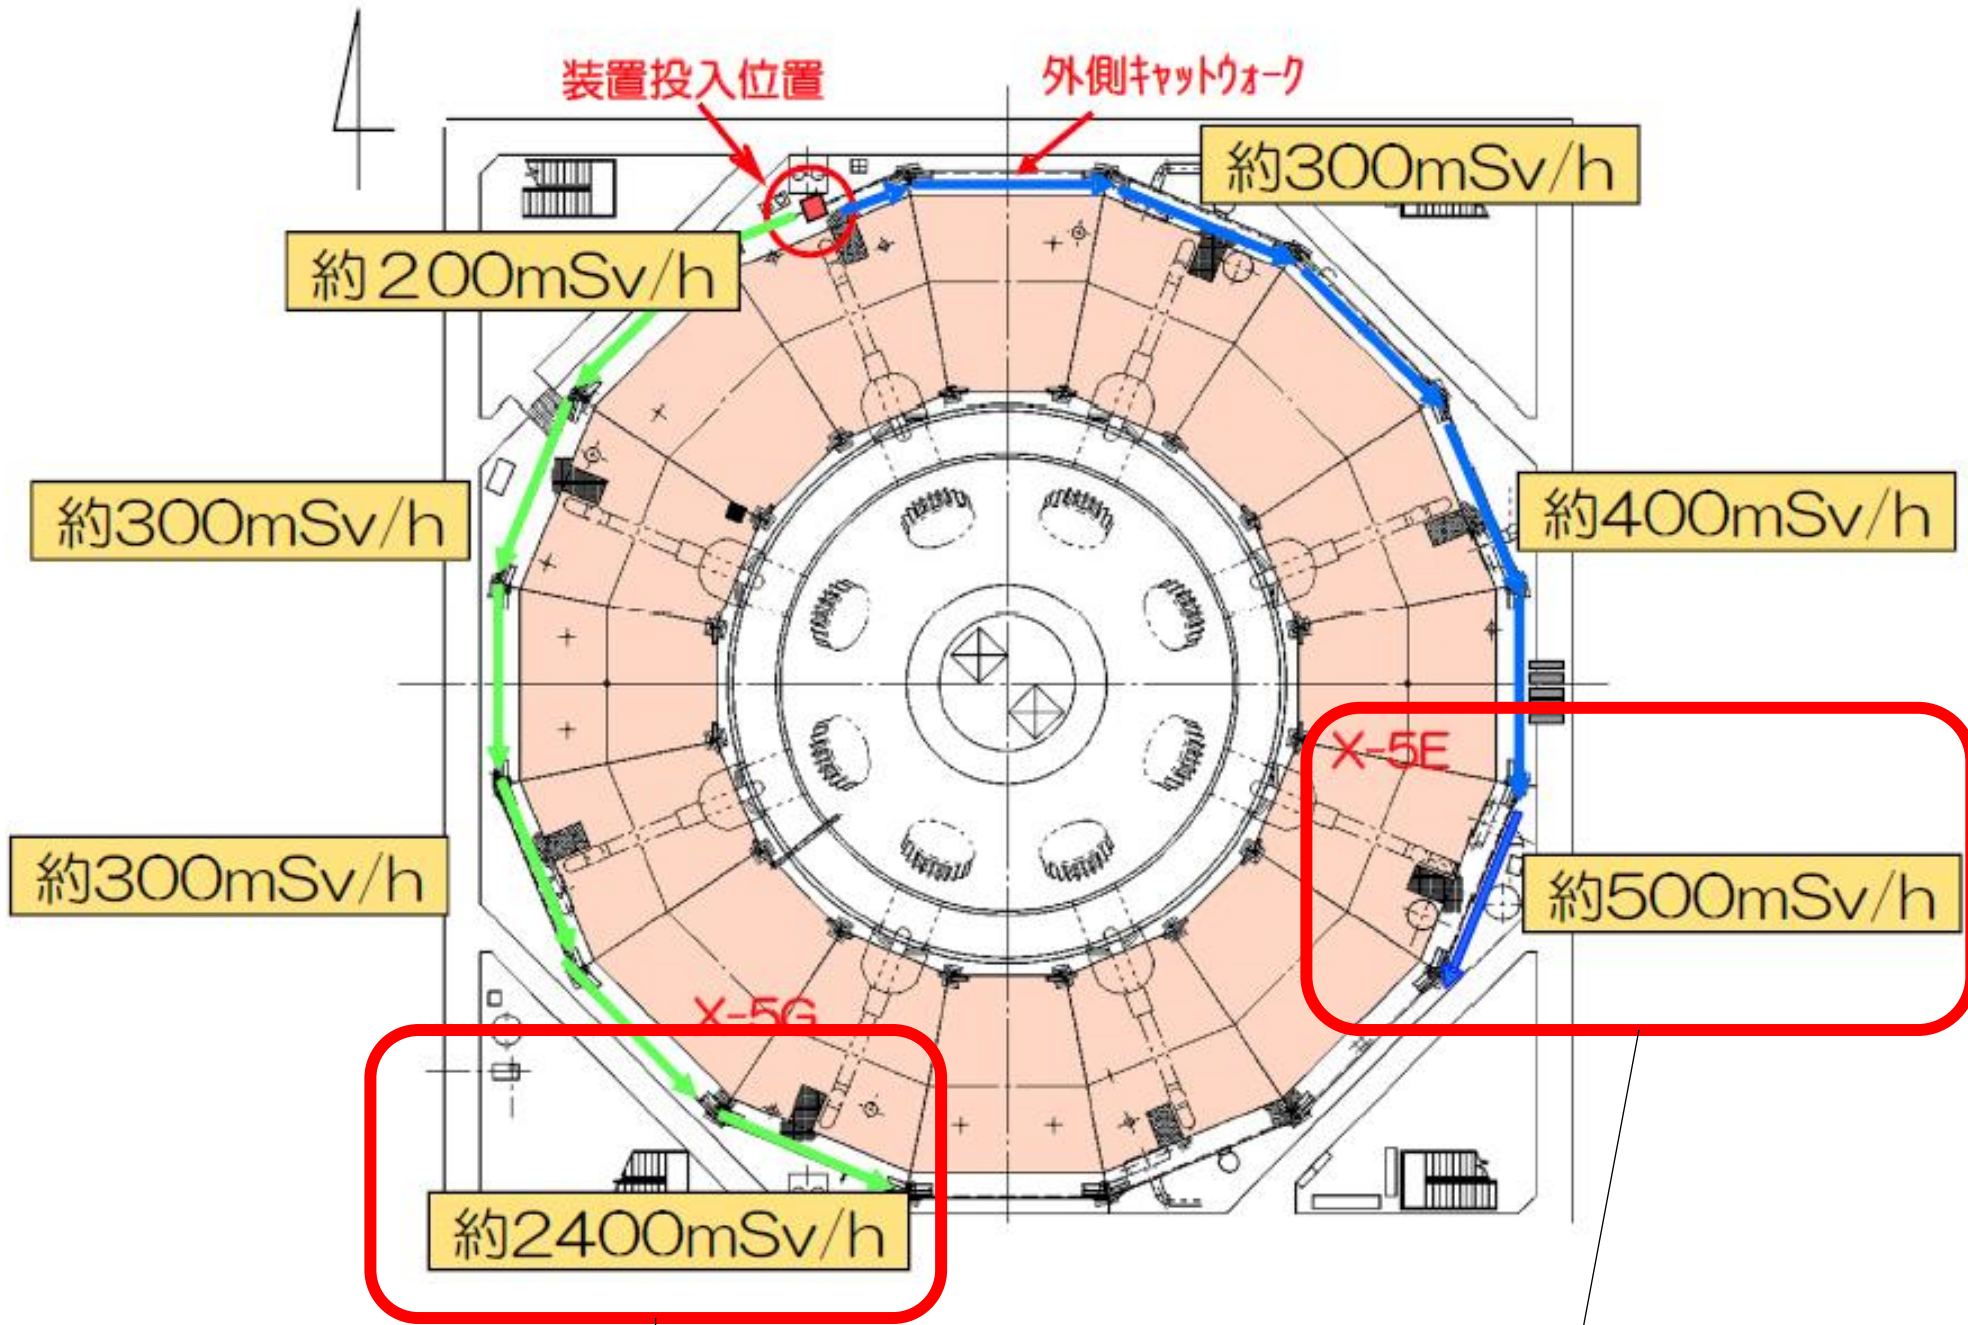
原子炉建屋 地下1階

・X-5G近傍の周辺配管は他のエリアより高線量(キャットウォーク上での測定)。[16]

・X-5Eの真空管破壊ラインの伸縮継手保護カバーからの漏えいを確認。[16]

トーラス室空間線量率
(建屋一階北西部床面の穿孔から線量計を挿入)。
[30]

・ MSIV室の高線量はHVH上部ダクトが線源と推定[15]。

・ 水面近傍の高線量はトーラス室滞留水が支配的因子でないと推定[25]。建屋壁やS/C壁のCs濃度が高い、もしくは、S/C内滞留水のCs濃度が高い可能性。[25]

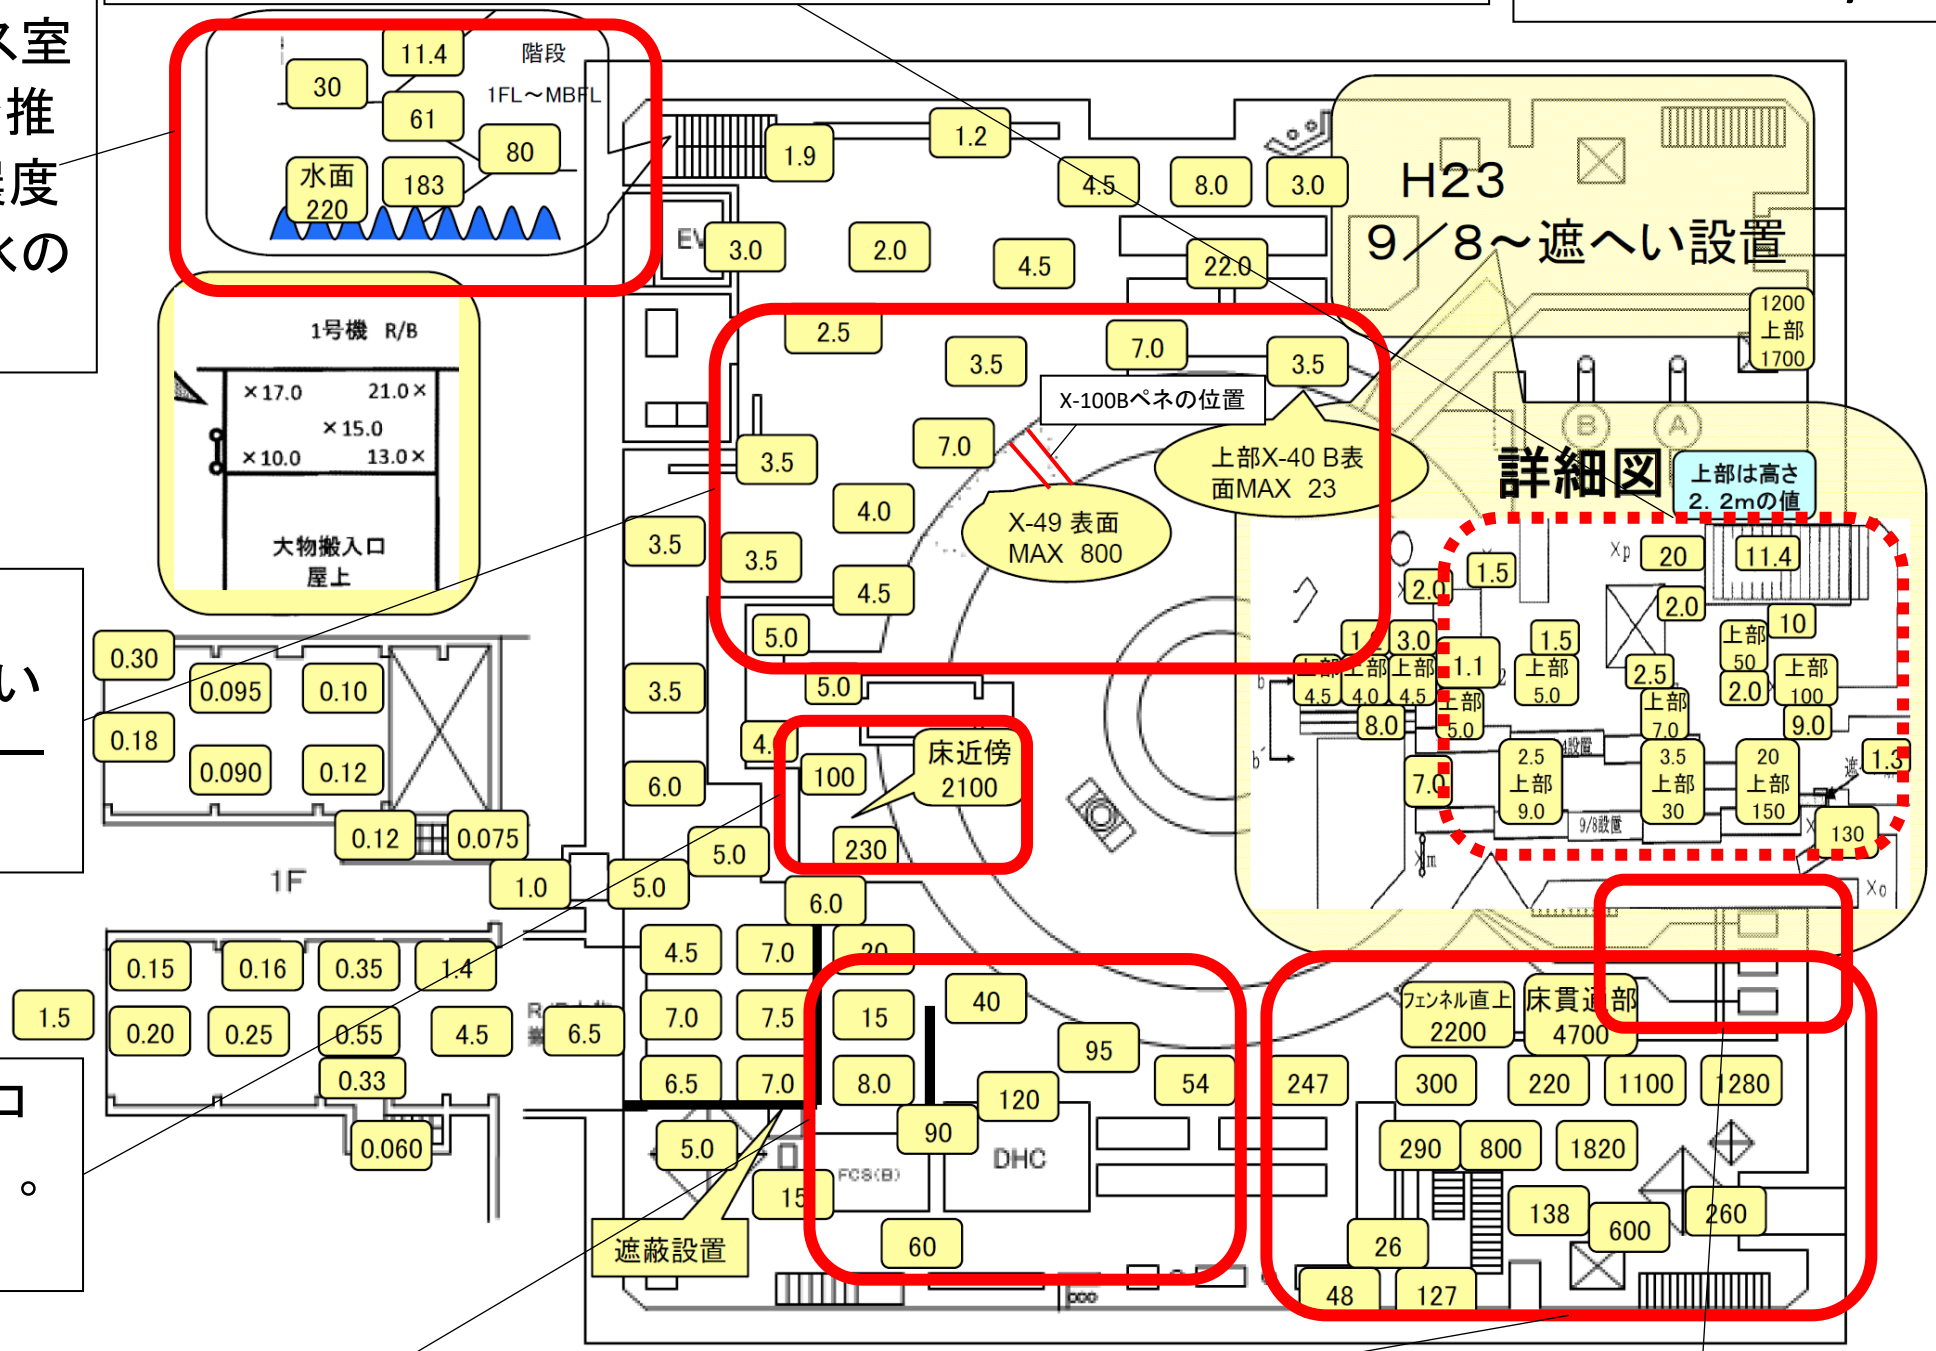
原子炉建屋 1階(1/2)(建屋内)

・ X-49ペネの表面で高線(7mSv/h)以外、空間線量が低い。そのため、このエリアで継続的なリークは発生していないと推定。

・ X-53 ペネ(HPCI蒸気管)のベローズ部近傍で高線量(2.1Sv/h)。
[15]

・ RCW系のドライウェル除湿系の汚染に起因した高線量と推定。
[28]

・ 床面5cmよりも床面150cmの線量率が高く、床面以外の汚染が線量率寄与に大きく影響していると推定。[6]
・ 事故時のPCVベントに使用した不活性ガス系配管に近いほど線量が高い傾向。[6]

・ X-31~33ペネ近傍で高線量。床面にはチリやほこり等があり、遊離性汚染となっている可能性。[5]

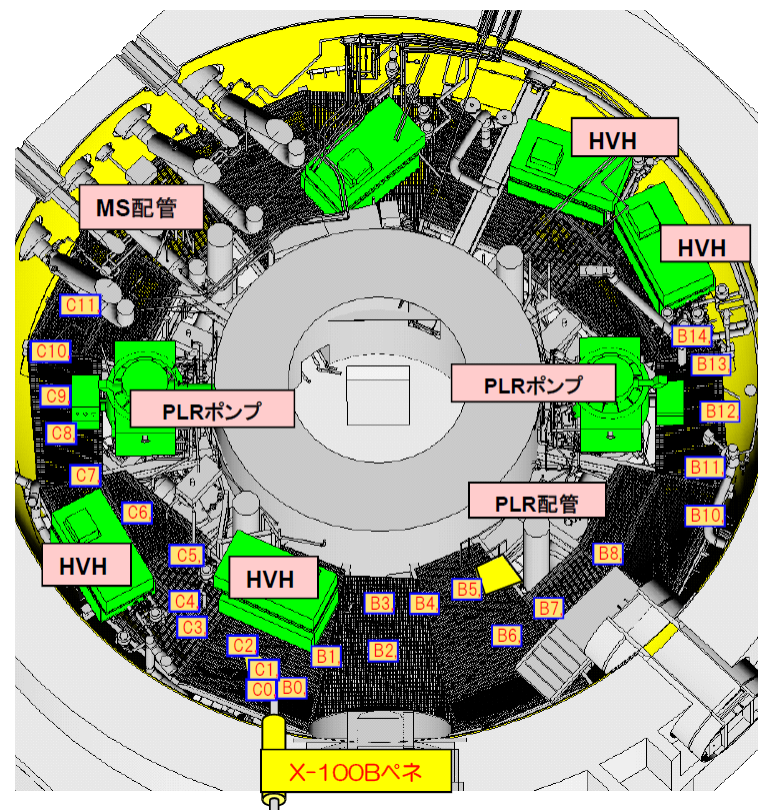
格納容器内空間線量率。(2015/4/10~16) [1]

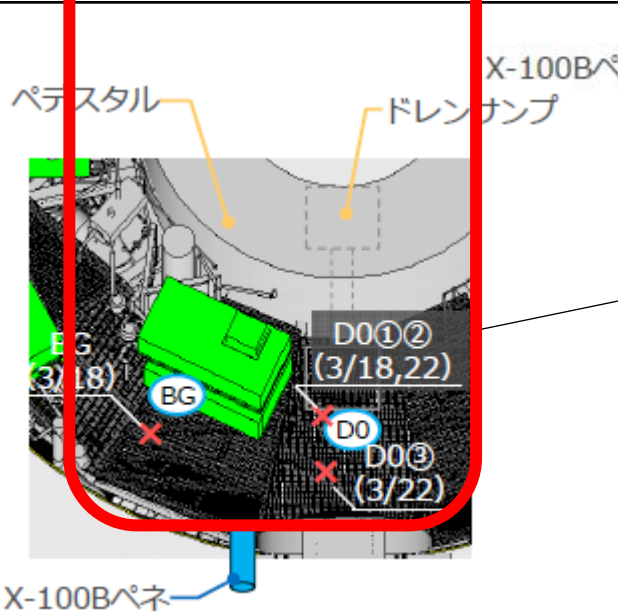
・D/W床面に存在する堆積物表面の主線源はCs-137と推定されている。[38]

格納容器内空間及びグレーチング下部の水中線量率。(2017/3/18~22) [34]

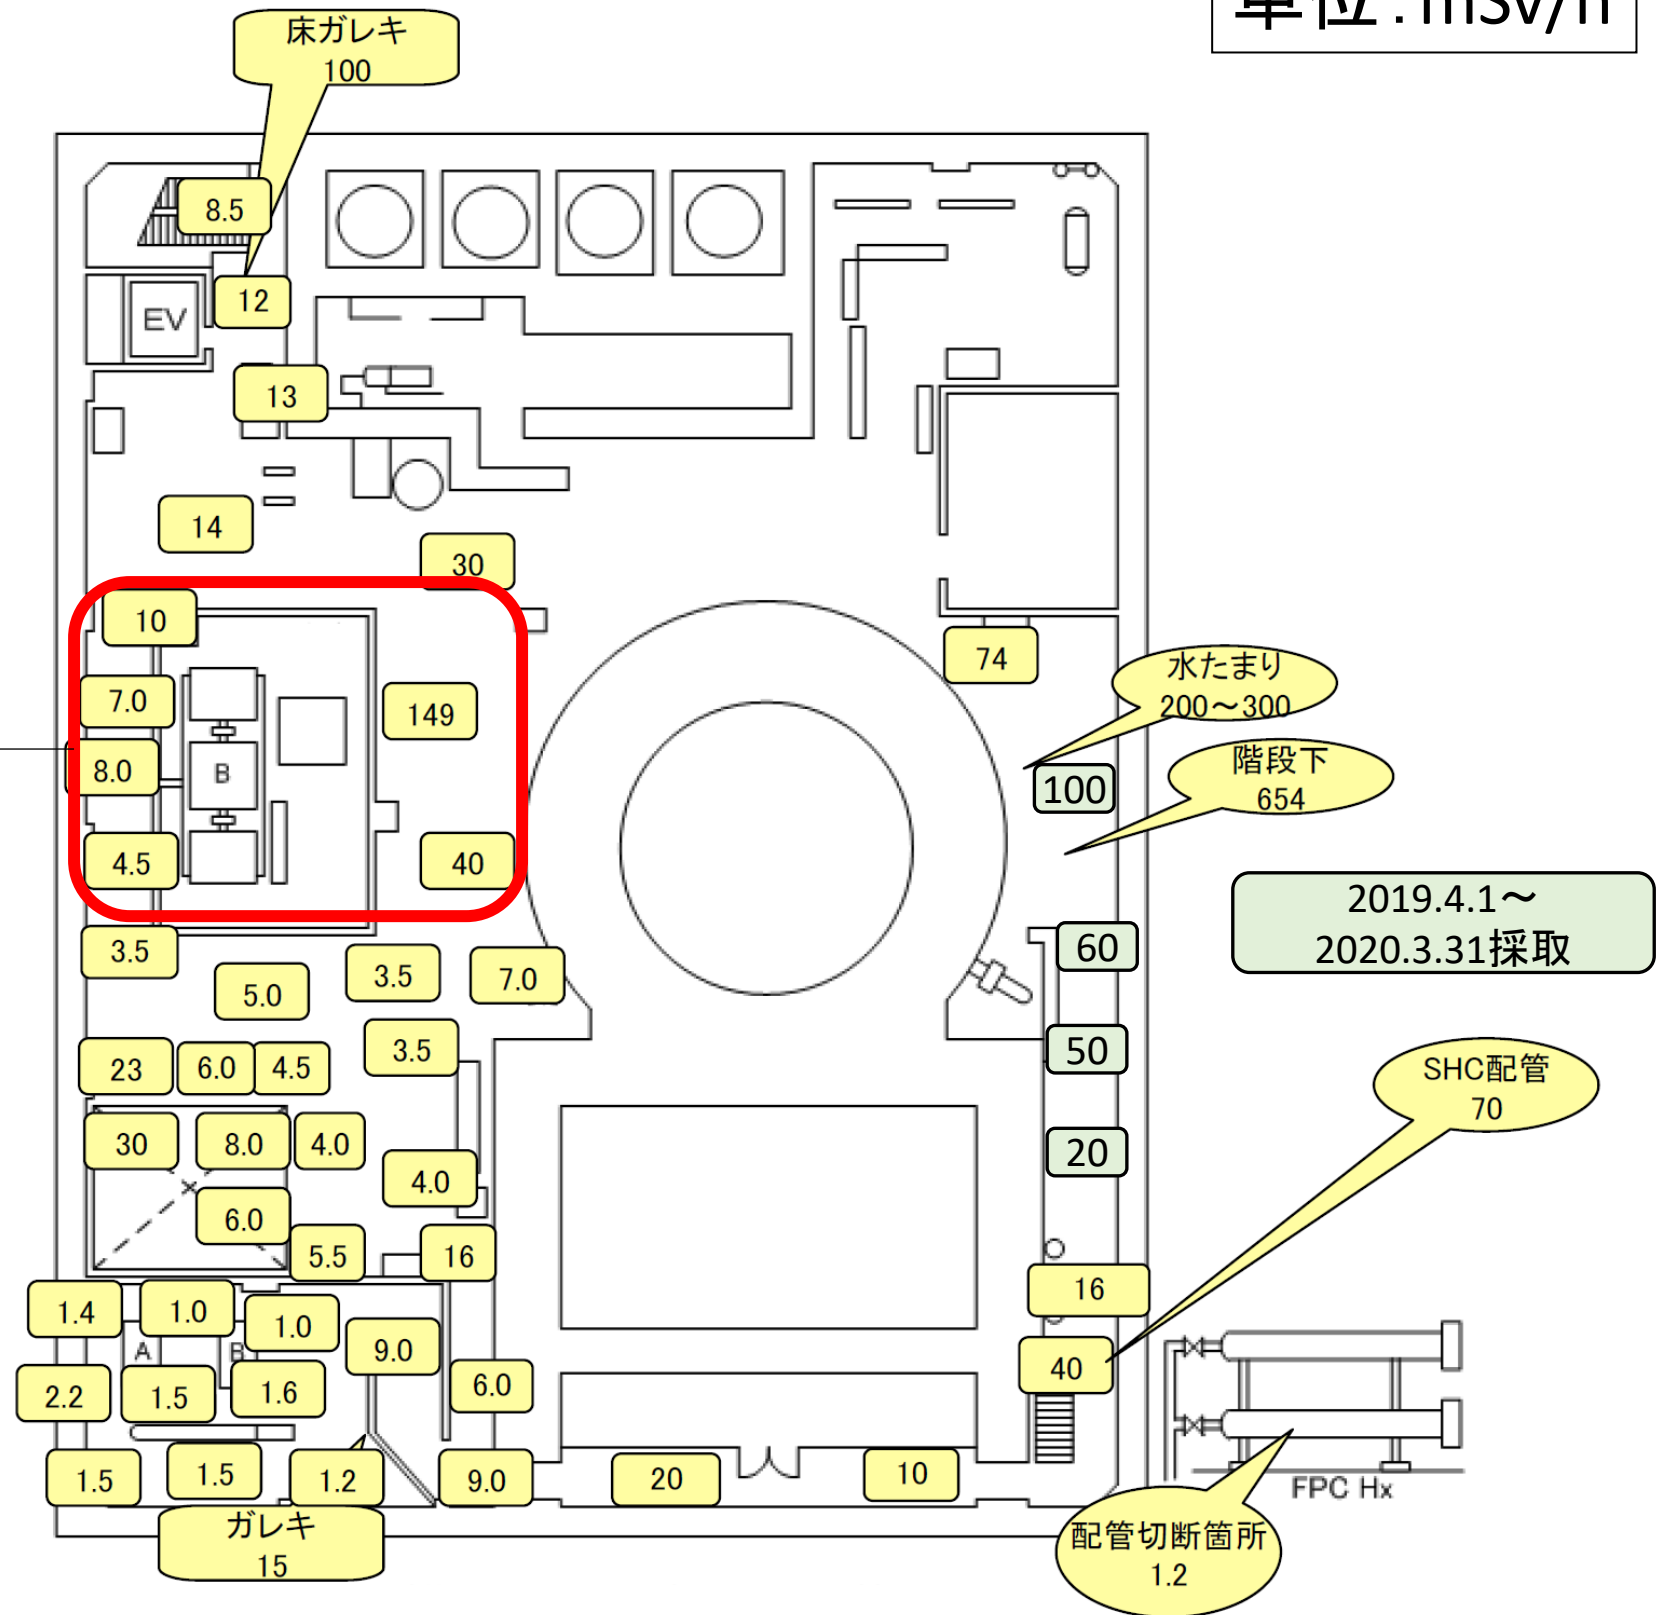
原子炉建屋 3階

・ RCW 系のMG セットオイルクーラー(B)の汚染に起因した高線量と推定。[28]

・空間線量は十分に低く、このエリアにあるPCV貫通配管(IC配管)は健全であると推定。

・RCW 系統内の保有水量を調整するサージタンクが設置されており、その周囲で高線量を観測。[28]

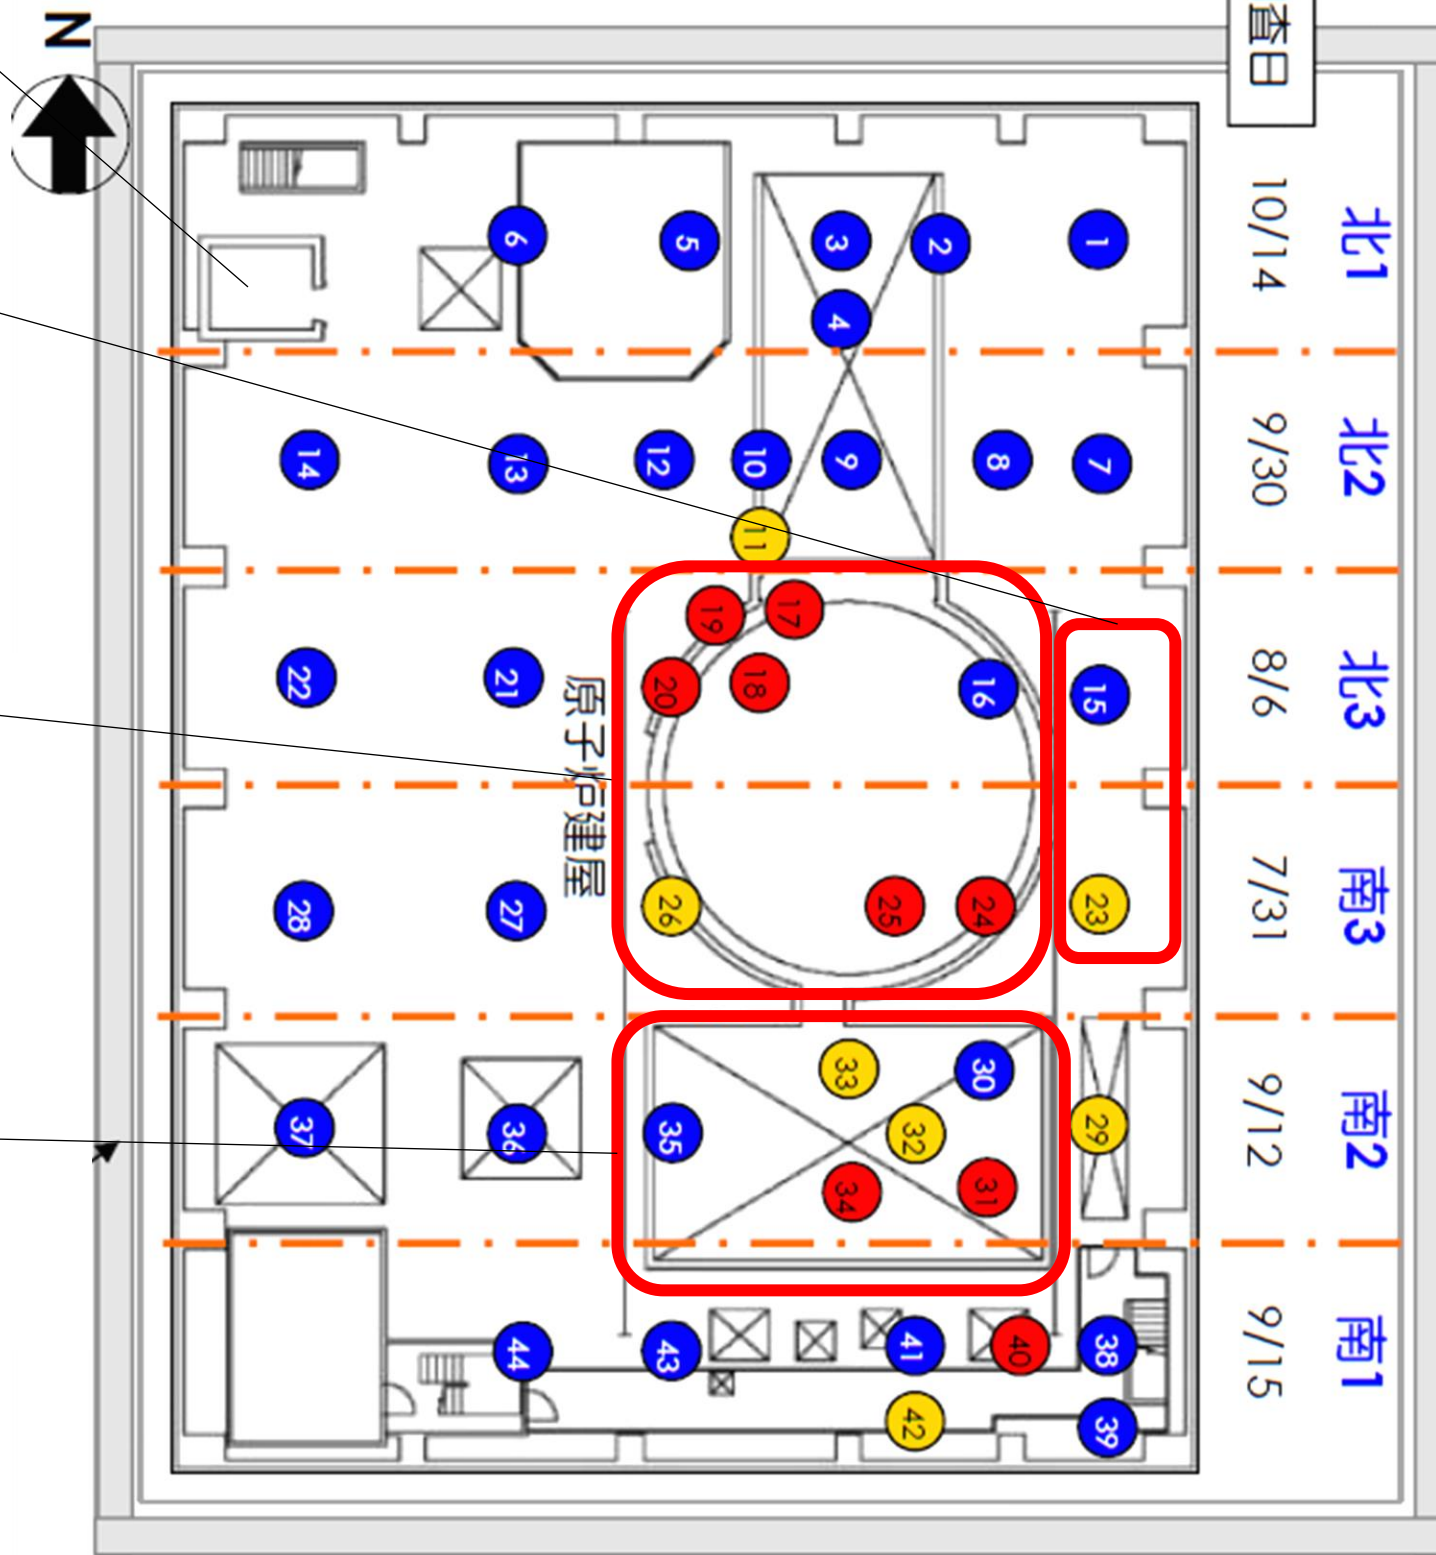
原子炉建屋 5階(1/3)

・ガレキサンプル(崩落屋根下)の放射能は、 $8.9E+05 \sim 1.1E+07$ [Bq/g]。[19]

・トップヘッドフランジから大規模リークが発生しているものと推測。

・フロア上2~2.5mの測定点で60mSv/h(2011)。[4]

・フロア上1mの測定点で最大121mSv/h(2015)。[19]

・シールド プラグ上の北西、南東で高線量。

・SFP廻りで高線量。フロア上1mの測定点で最大68mSv/h(2015)。[19]

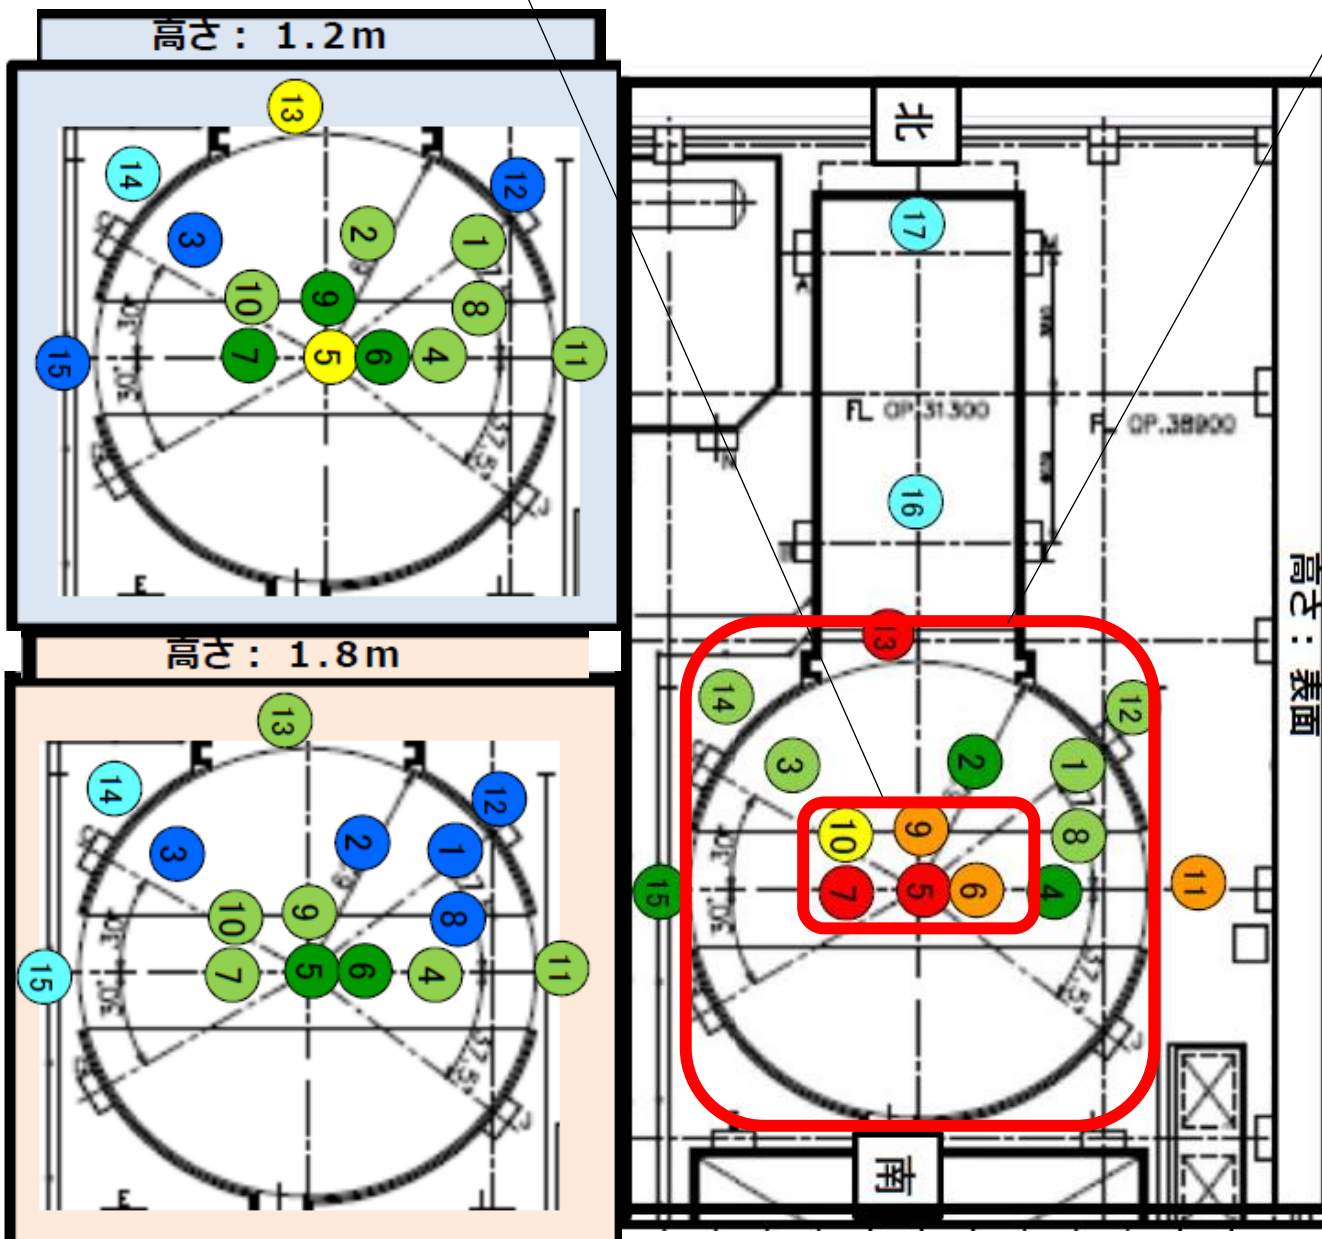
シールドプラグ上の表面線量率は最大200mSv/hであり、プラグ中央付近が高い傾向。[39] (2017/6)

・γ線スペクトルの測定では、プラグの隙間及び表面で検出された核種はCs-134とCs-137のみ。[39] (2017/6)

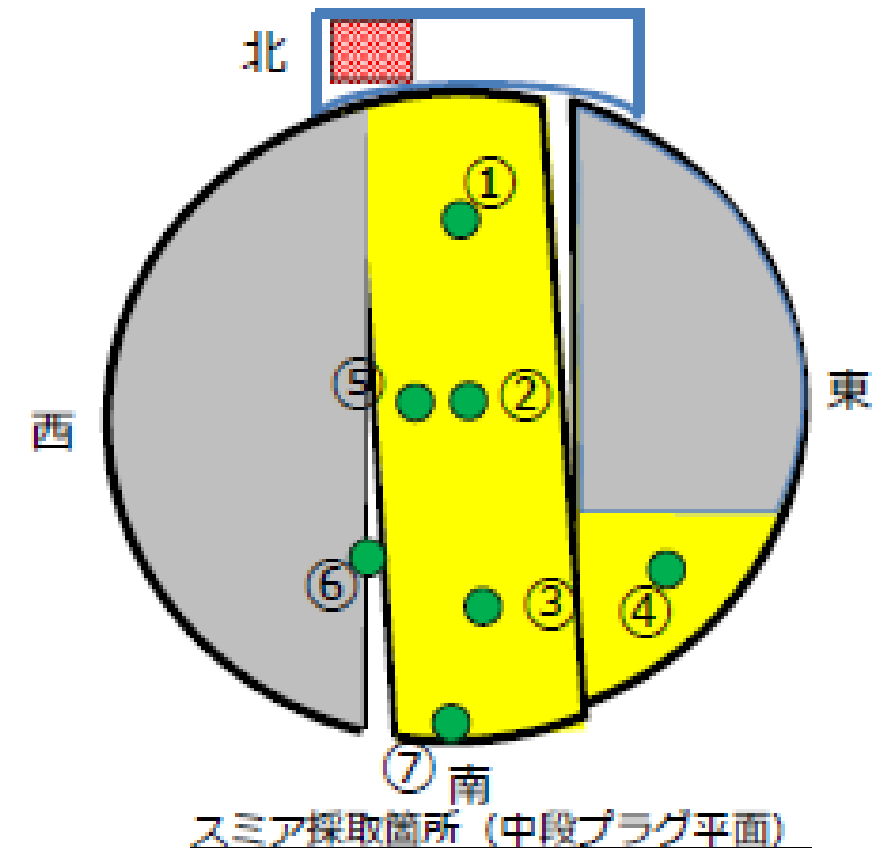
中段プラグ上スミア測定結果 [51]

■ スミアサンプルの分析を行った結果、Cs-134,Cs-137,Co-60,Sb-125, α 線放射線核種が検出された

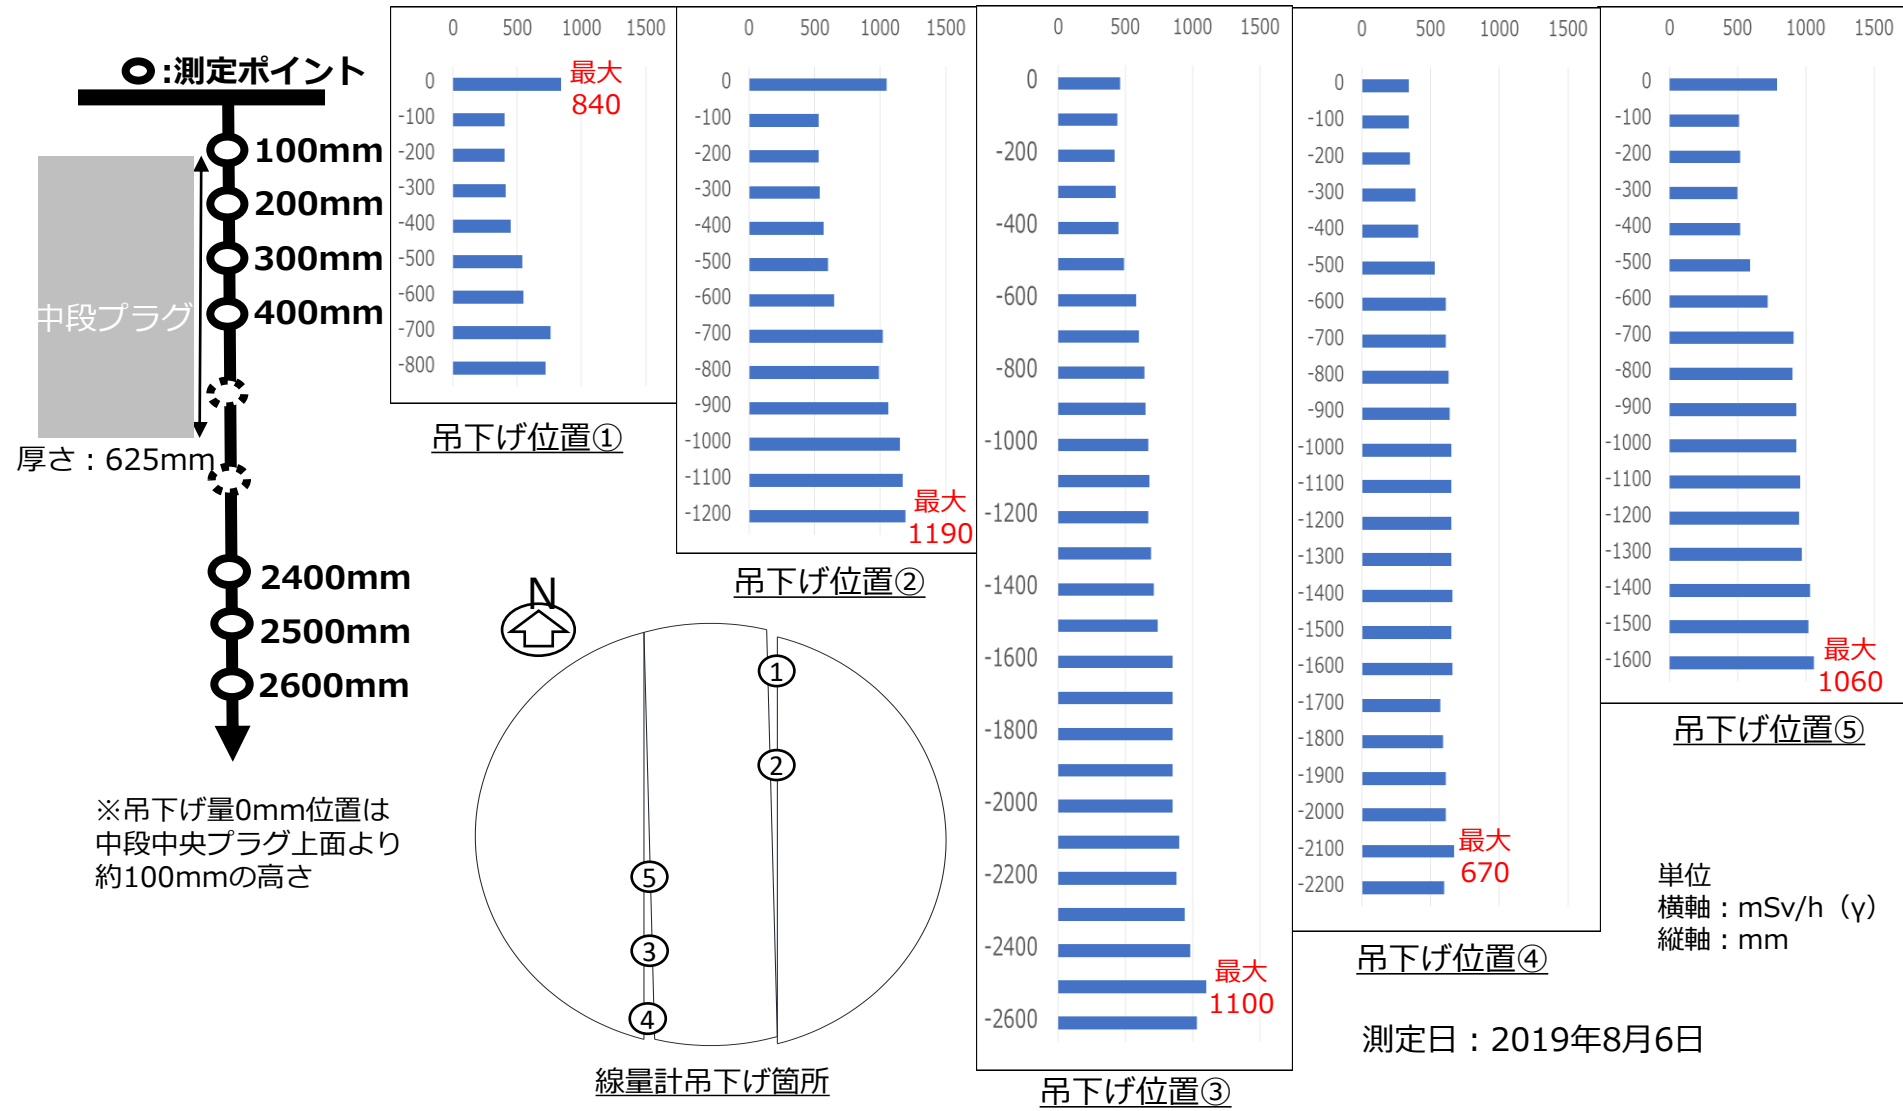
中段プラグ下線量測定結果【速報】 [50]

- 測定位置（①～⑤）において、下段のプラグやガレキに接触しない範囲で線量計を吊下げて100mm毎に空間線量率を測定。
- 線量測定の結果、各測定位置共に、中段プラグより下側で高くなる傾向を確認。

最大線量 >1500mSv/h >1000mSv/h (単位：mSv/h)
