1号機 情報集約図(R/B)

1号機 情報集約図(PCV・RPV)

Rev.17(2021.7.21)

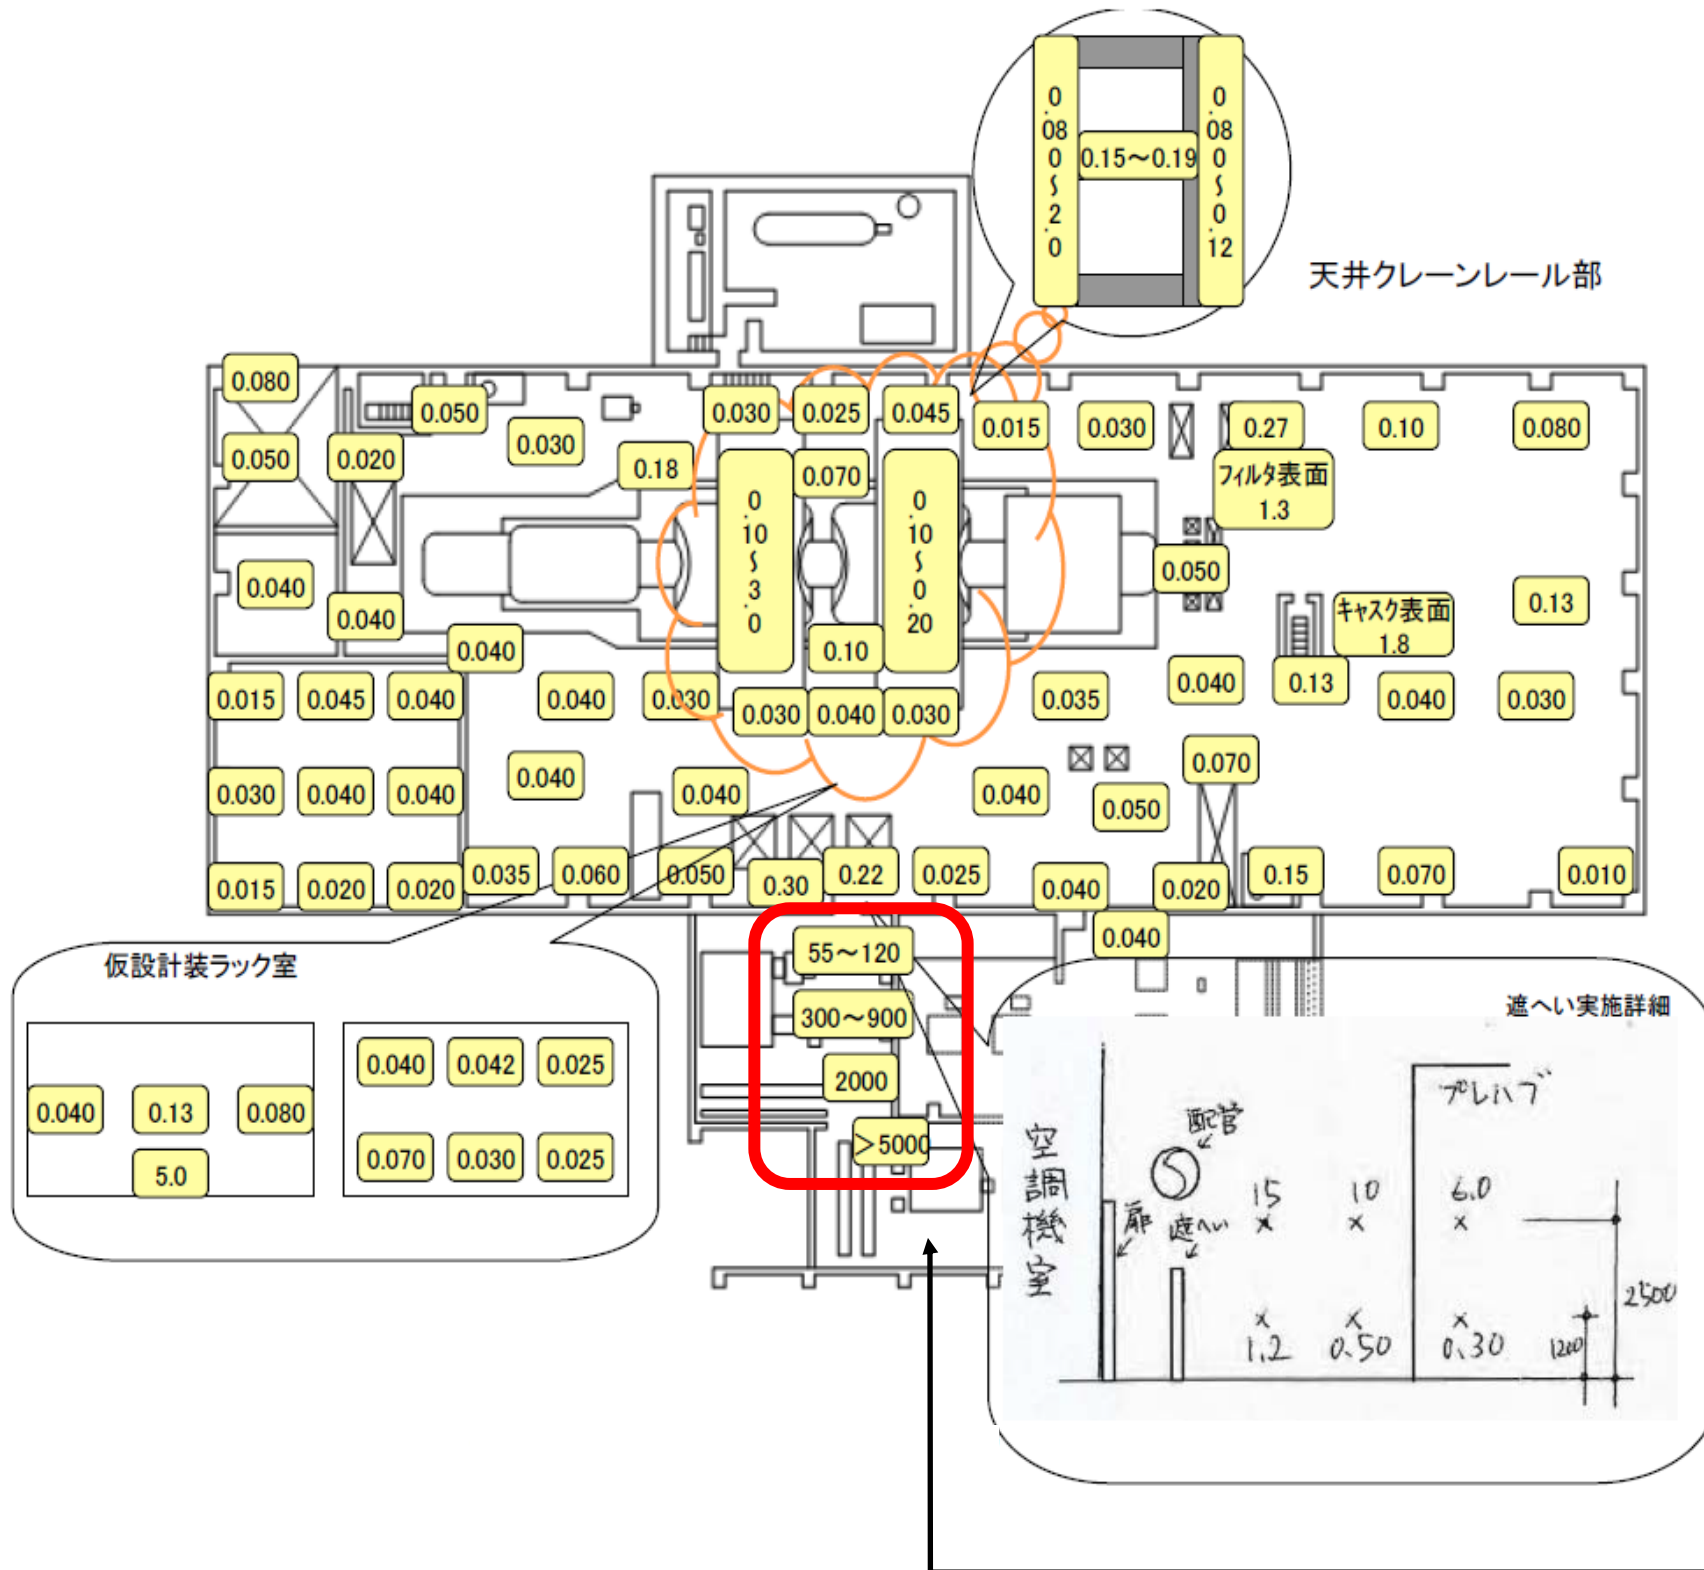
・非常用ガス処理系トレイン室で高線量(5Sv/h) 。[7]

・2020年SGTS室調査結果[60]
