2号機 情報集約図

2号機のデブリ分布・RPV・PCV状態の推定図

2号機 FP分布の推定図

2号機 線量分布の推定図

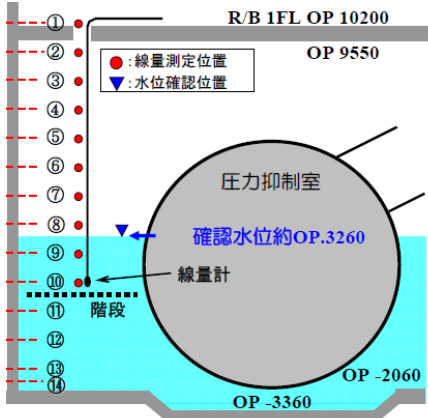
原子炉建屋1階南側RHR熱交(B)室床面にあけたφ200の孔より、線量計等を挿入しトラス室内を調査した結果。

- 約1m毎の線量を測定
- 最大線量は、水面付近の約134mSv/hであった。

SRV配管が入っているベント管付近で高線量。

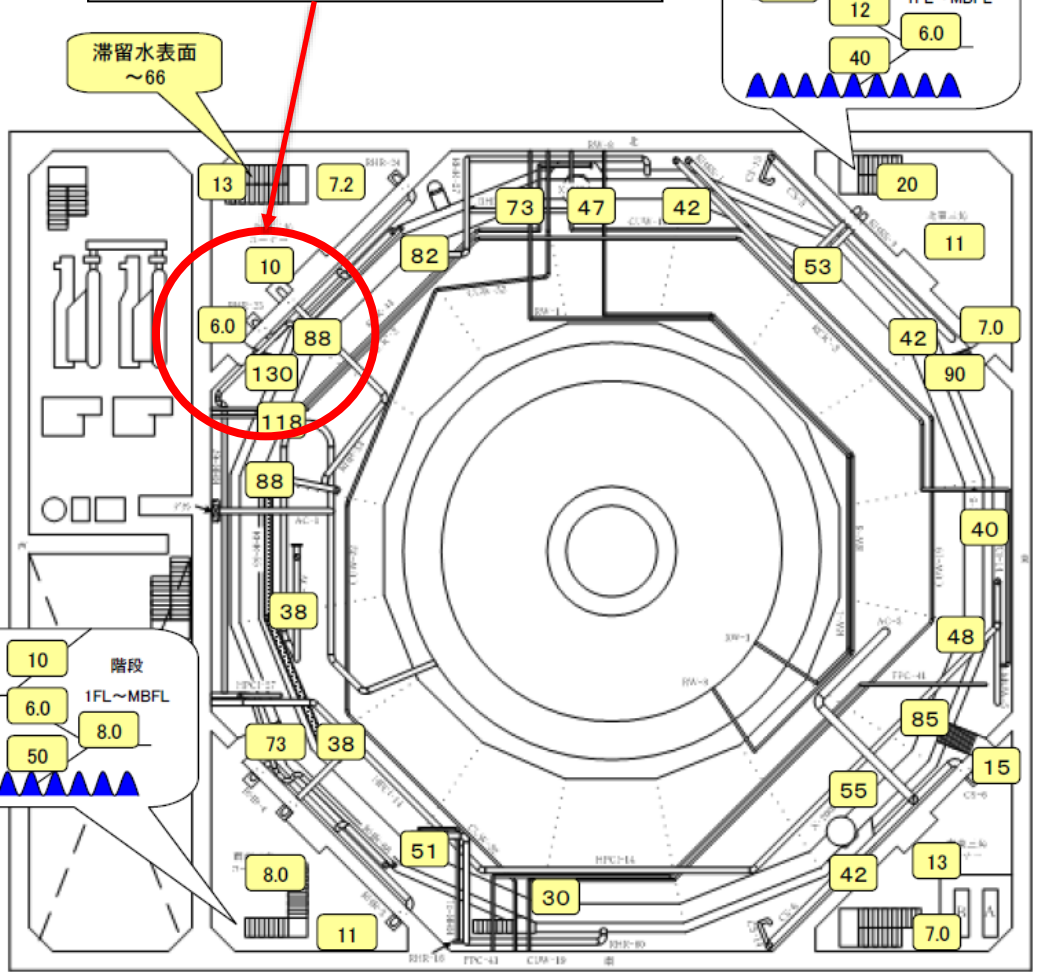
X-6ペネ前雰囲気線量【51】

X-6ペネフランジ中心部で1000mSv/hを超える線量溶出物あり

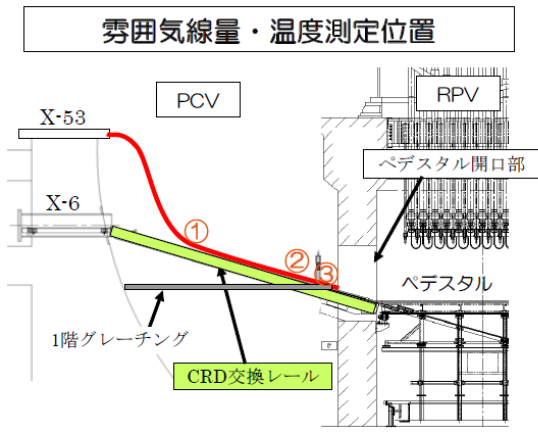
CRD交換レール近傍の調査結果(2013.8.12)

霧囲気線量※	温度
①	約24Sv/h	約41℃
②	約30Sv/h	約45℃
③	約36Sv/h	約45℃

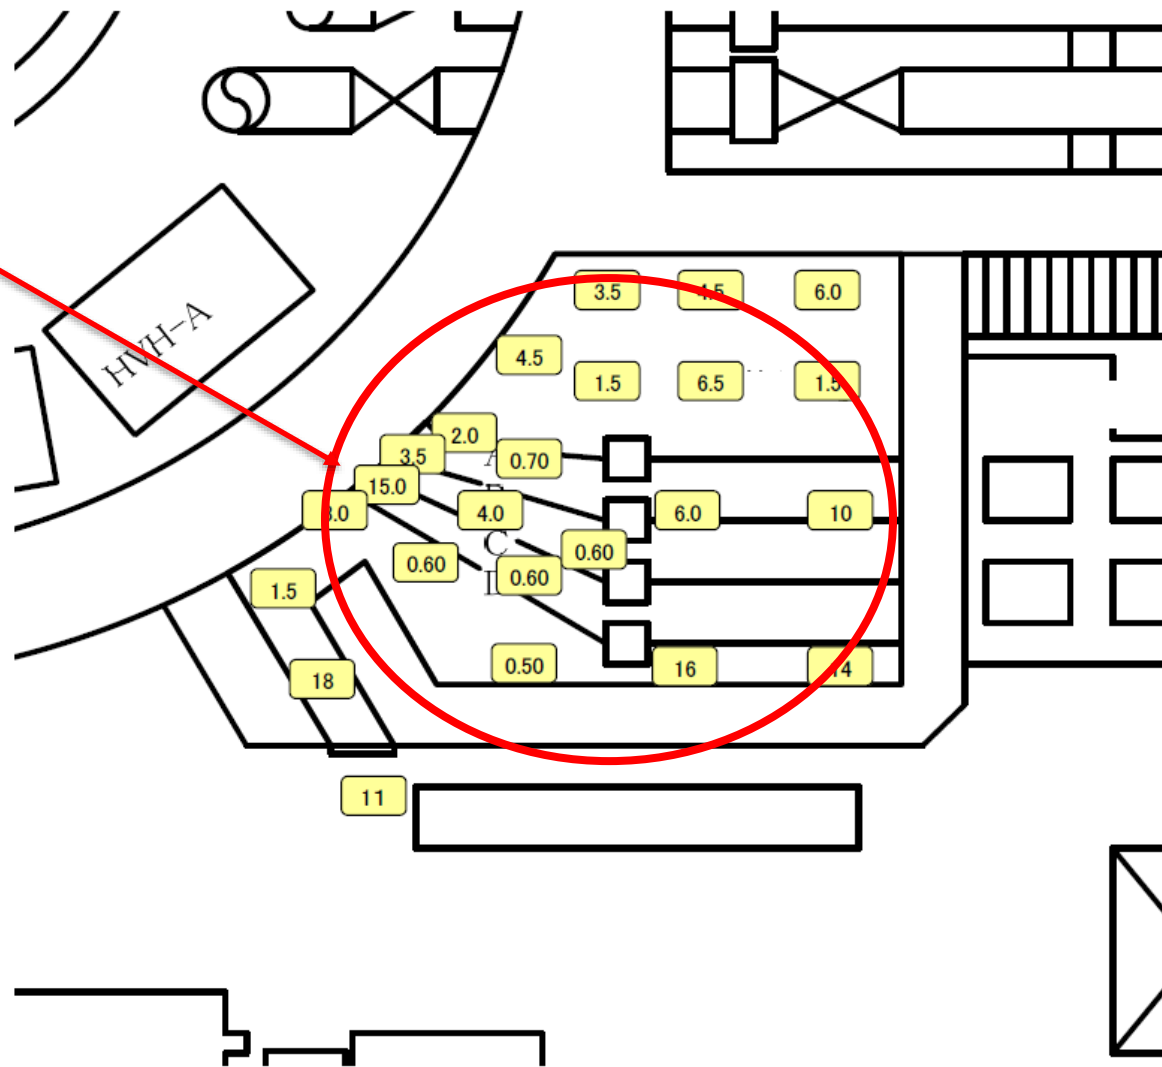
2号機 原子炉建屋 1階 南東側 (TIP室内)

TIP室で顕著な汚染無し
TIP系統機器に目立った損傷はなく、ペネトレーション部での漏えいの痕跡もなし。

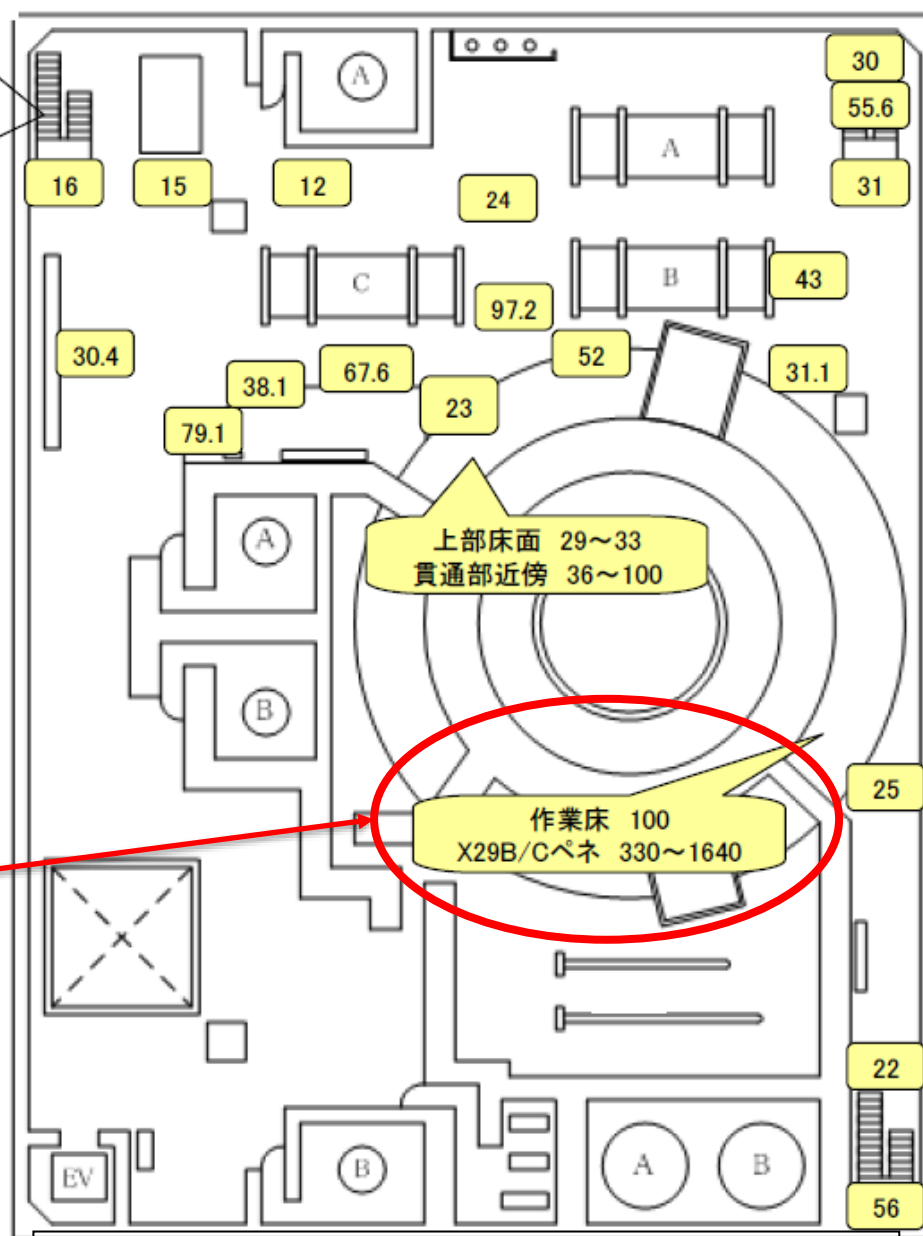
2号機 原子炉建屋 2階

X29BCペネにて高線量が確認されているが、周辺部に汚染なしのため漏えいなしと判断。

なお、X29BCペネは水位計の炉側配管が通っているペネ。2号機の炉側配管内の水位は低下したと考えられ、圧力容器内の汚染物質が配管内に移行した可能性は考えられる。

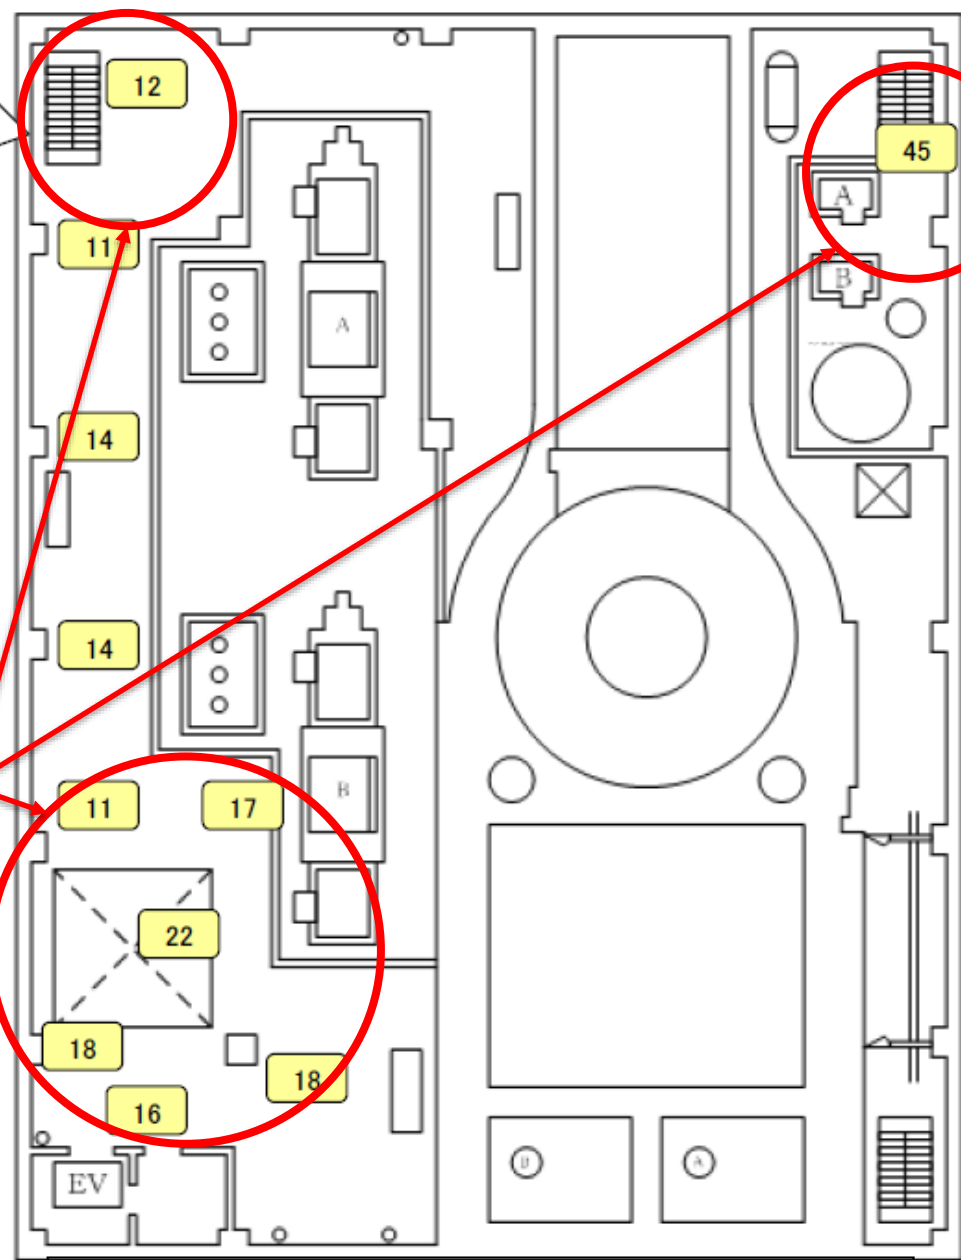
2011年4月 ~ 2013年2月の計測データ
 2号機 原子炉建屋 4階

特筆すべき汚染なし
 開口部(階段, ハッチ)
 付近も低線量
 →上下のFP移動は限定的で
 あった可能性あり

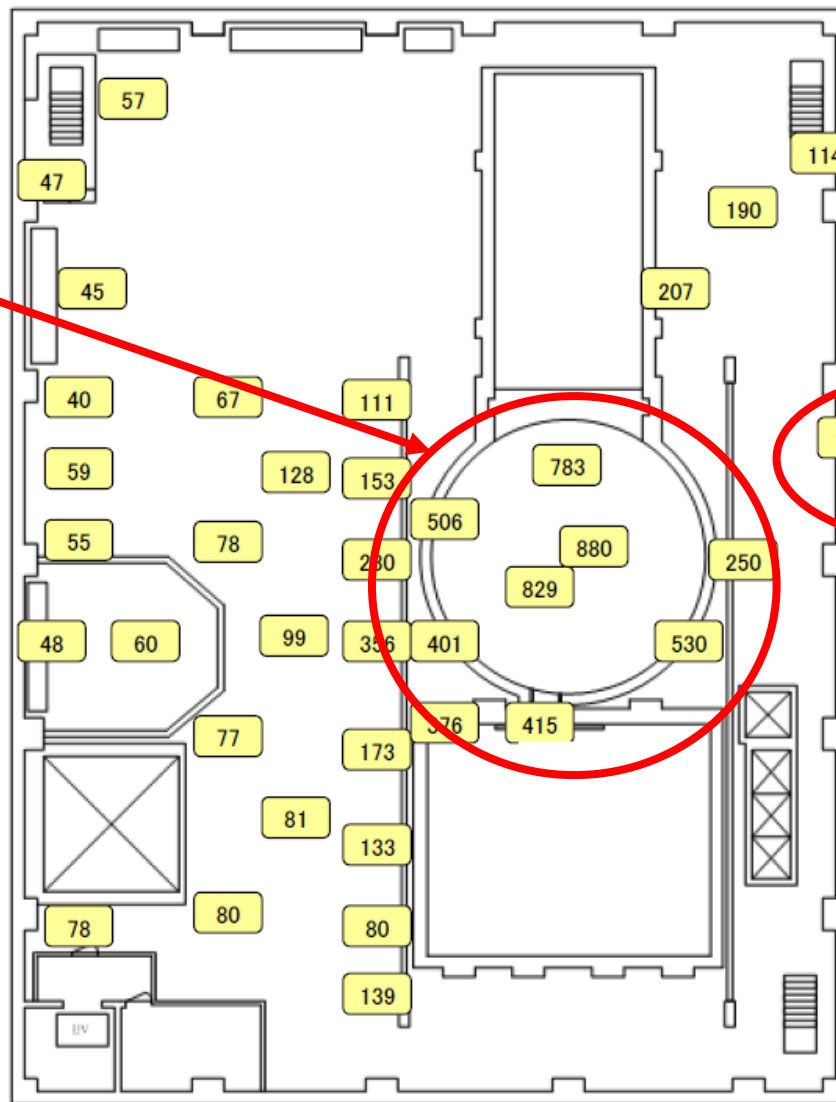
2号機 原子炉建屋 5階

シールドプラグ位置(特に隙間)に
高線量を確認
また, RPV温度が一部100°C以上
の時期には, 蒸気も確認

漏えい経路は
比較的高汚染

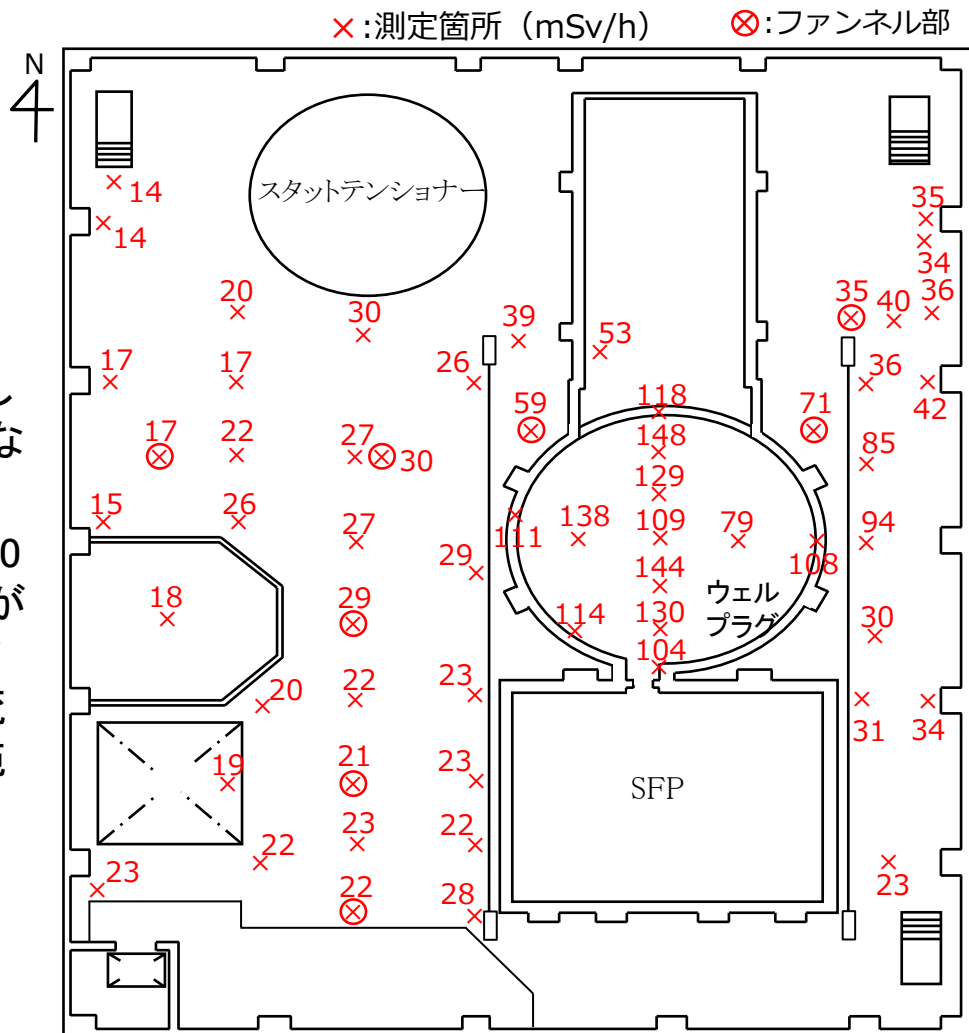
オペレーティングフロア線量測定結果 (2018年度)

ウェルプラグ上の線量率が高く、離れるにしたがって線量が低くなる傾向があるため、主な線源はウェルプラグと推定。

2012年度の調査では、ウェルプラグ上で880 mSv/hを確認しており、当時より空間線量率が大幅に低下している状況。線量率が低下している要因としては自然減衰のほか、建屋に流入した雨水の影響、残置物の移動・片付実施による影響も要因の一つとして推測される。

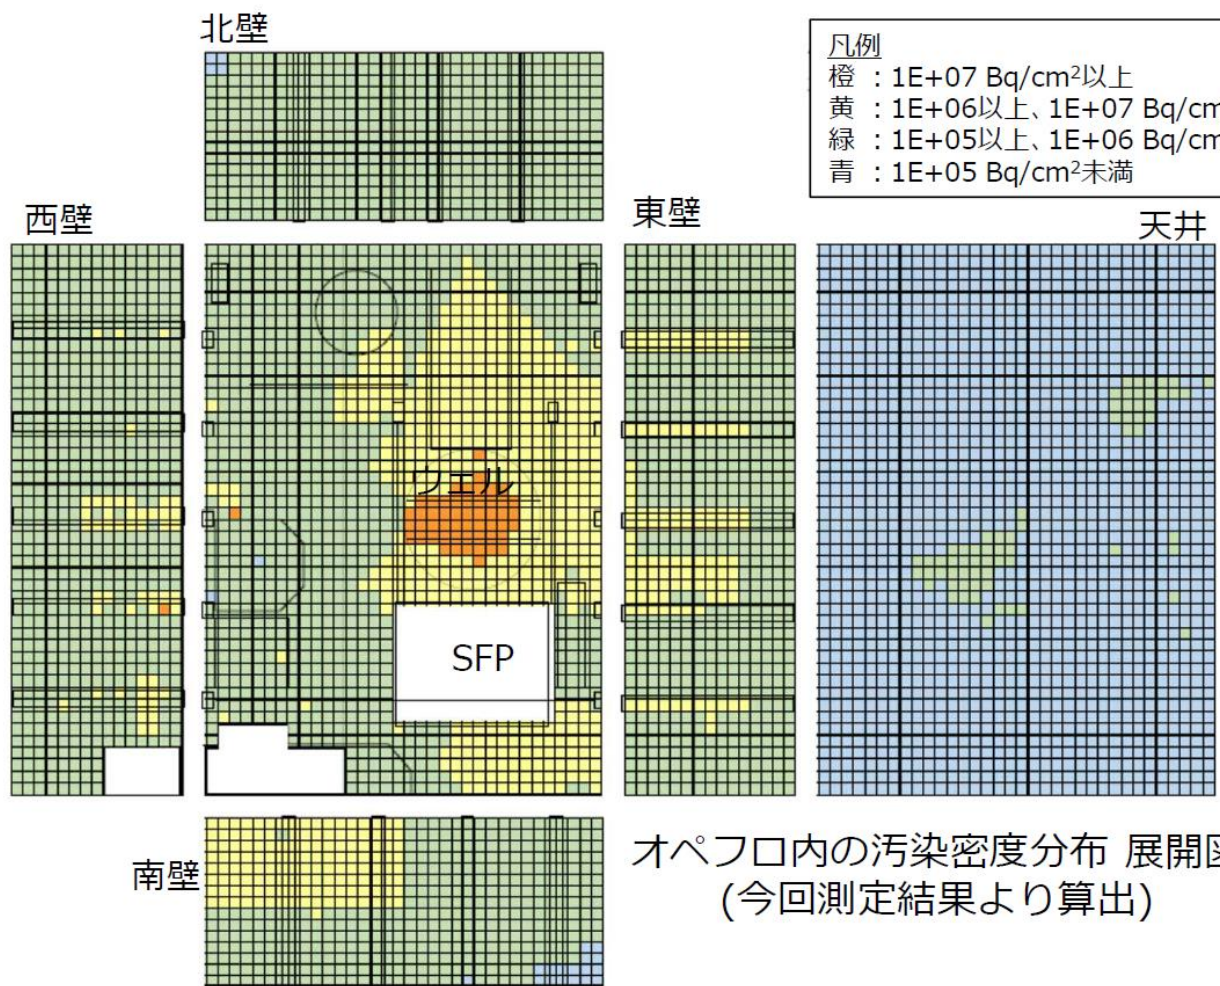
オペフロ内の汚染密度分布 展開図
 (今回測定結果より算出)

2014年のN-Visageと同様に、ウェルの汚染が高い傾向が見られた。

今回の調査により2014年と比較して詳細な汚染密度分布が得られたため、壁面の中でも柱部が高い傾向であることやSFP南側の汚染が高いこと等が新たに確認できた。

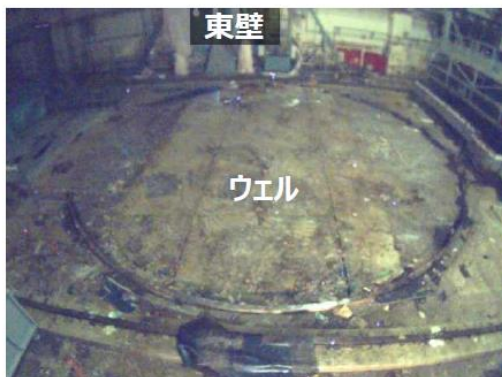
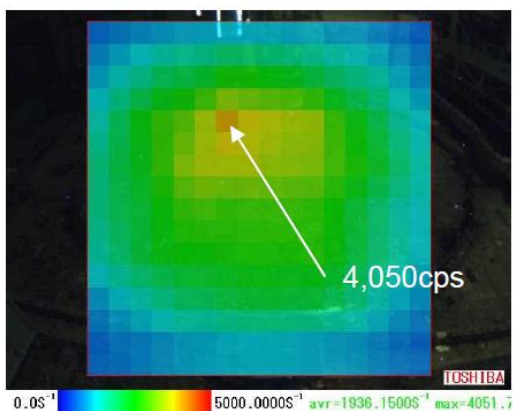
【原子炉ウエル】

- ・ウエル上面は、養生シートやガレキの撤去をしたものの、依然として汚染レベルが高い状況。
- ・ウエル上面の汚染は、蒸気がウエルと養生シートの間に滞留し、その後乾燥したものと考えられることから、養生シートやガレキを撤去しても汚染は残留しているものと考えられる。

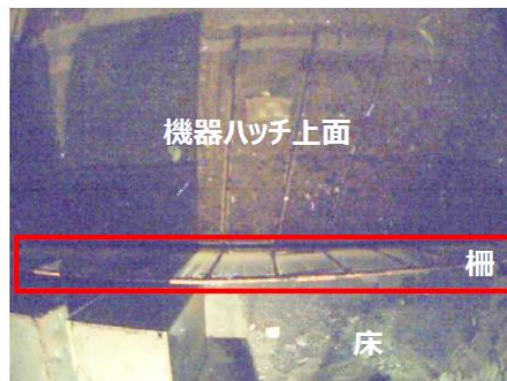
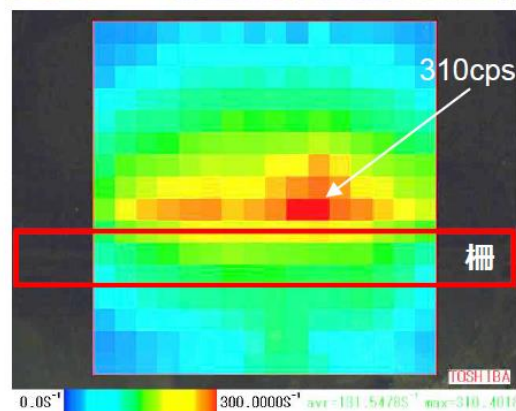
【機器ハッチ上面】

- ・機器ハッチが除染ピットと比較して汚染レベルが高い。機器ハッチの汚染は、柵の内側付近が高い。
- ・機器ハッチ手前の隙間から雨水等の水が流れ、その際に随伴した放射性物質が蓄積したと考えられる。

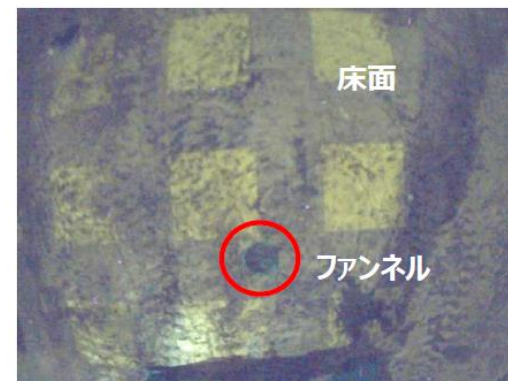
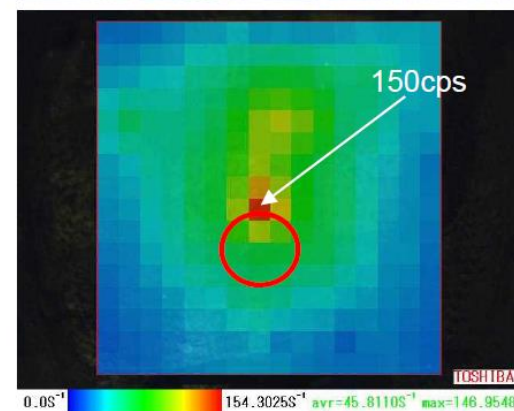
【ファンネル】

- ・雨水等の水がファンネルに流れこみ、その際に放射性物質を随伴し、ファンネルに汚染が蓄積したものと考えられる。
- ・逆の流れがないため、汚染が高い部分はファンネルに限定されていると考えられる。

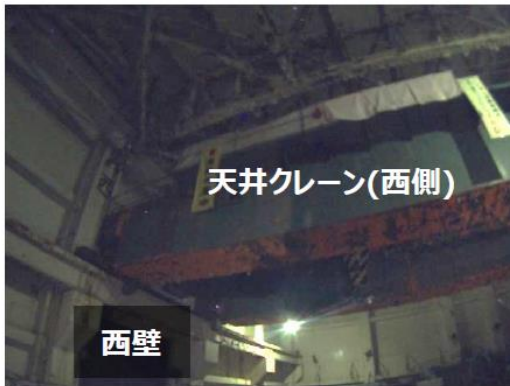
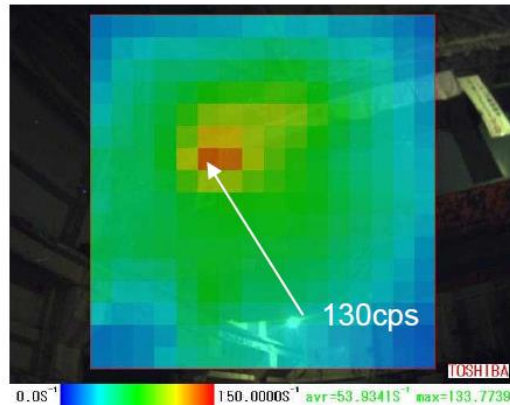
【天井クレーン】

- ・塗装の剥離してない部分（側面）と塗装の剥離が進行している部分で、顕著な汚染レベルの差は見られない。
- ・天井クレーンの西側部分に多少汚染レベルの高い箇所が見られる。これは上部からの雨水等の流れにより、天井クレーン下部に汚染が蓄積した可能性が考えられる。

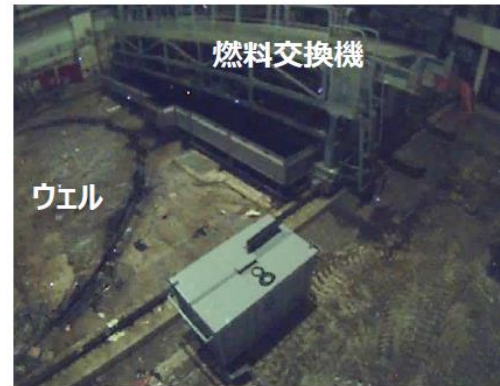
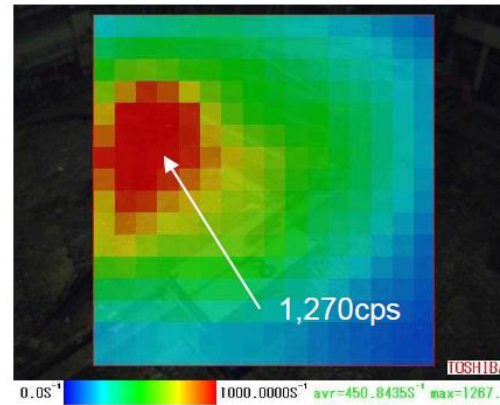
【燃料交換機】

- ・同時に撮影した原子炉ウェルの汚染レベルが高く、燃料交換機の中での汚染レベルの違いまでは確認できなかった。

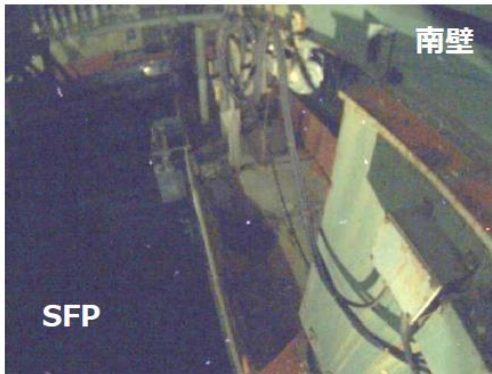
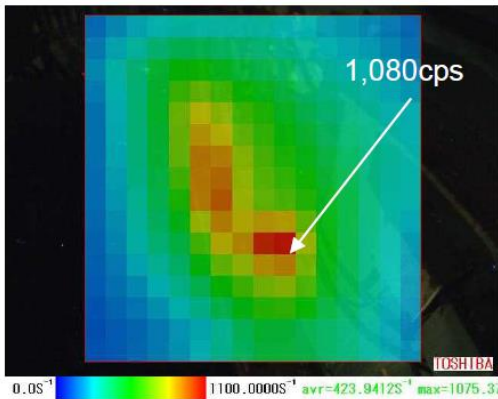
【南側エリア】

- ・床面あるいは低所付近が高くなっている。
- ・燃料プールとフェンス間は床養生がされているため、上部機器表面の放射性物質が雨水等で流され、床面に堆積したと考えられる。

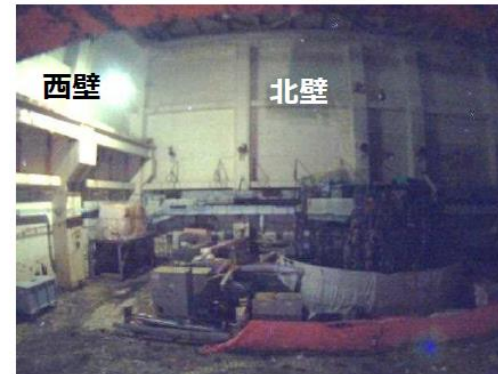
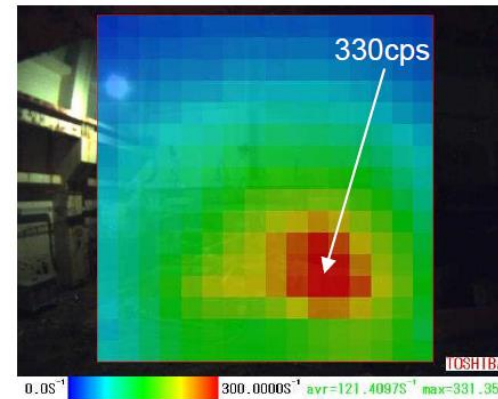
【スタッドテンショナー】

- ・スタッドテンショナー全体が高くなっている。
- ・表面線量の測定結果よりスタッドテンショナー下部、手前の残置物、フェンス間の床面が高くなっており、雨水等がスタッドテンショナーの上から下に流れたことが影響しているのではないかと考えられる。
- ・また、スタッドテンショナー下部は通常養生されているため、流された放射性物質が、床面に堆積したと考えられる。

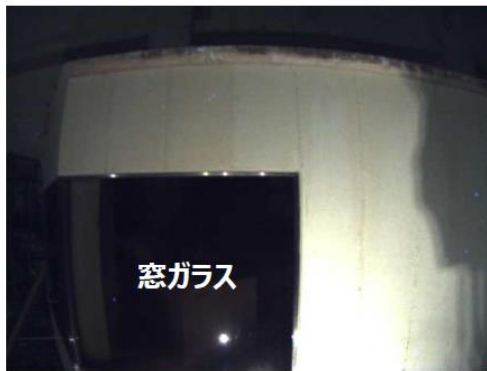
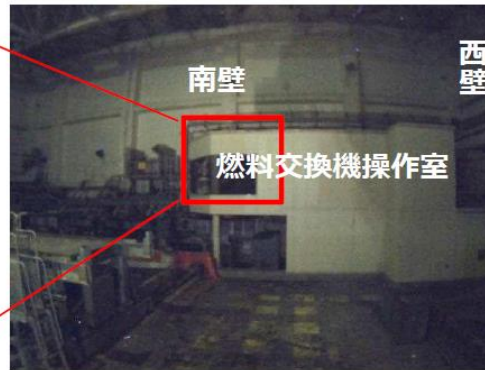
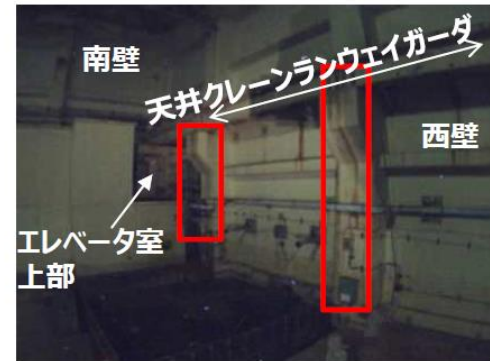
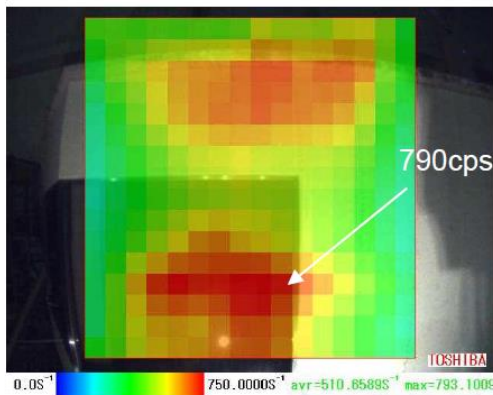
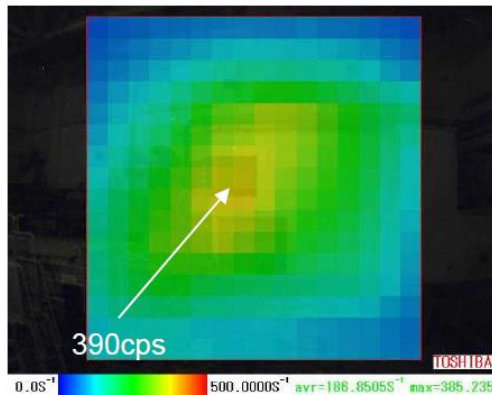
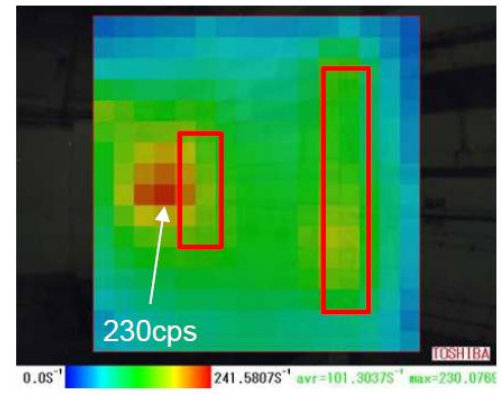
- ・燃料交換機操作室の操作室を中心に汚染レベルが高い。
- ・燃料交換機操作室壁面、窓ガラス外表面のβ線が高くないので、内部からの線量の可能性が高い。なお、カメラ撮影結果（【参考6】参照）燃料交換機操作室ガラスが破損していることを確認。操作室内部に流入した放射性物質が結露水により流され床面に堆積したと考えられる。
- ・燃料交換機操作室屋上部分が高いのは、長年に亘ってほこりが堆積しており、このほこりに蒸気に随伴した放射性物質が付着したと考えられる。

- ・壁に比べて柱が高い。
- ・柱部分のカメラ撮影結果（【参考6】参照）より水が流れた跡が確認できることから、天井クレーンランウェイガード上面に堆積した放射性物質が流れた影響と考えられる。
- ・エレベータ室上部が高いのは燃料交換機操作室上部と同様と考えられる。

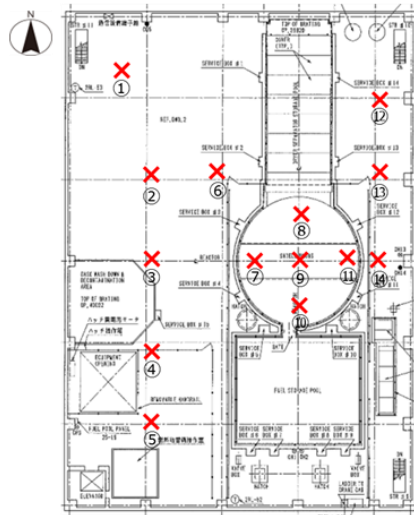
オペレーティングフロア線量測定結果（2021年度）

【測定日】4/14 【測定器】ポータブル線量計 【測定高さ】床面より5cm
 オペフロ内床面（西側，東側，シールドプラグ上）の表面汚染密度は，ほぼ同様であることを確認した。
 このことから，シールドプラグ上部の線量率が他の領域より高い原因は，散乱線（3層のシールドプラグの隙間及び下部に蓄積されているセシウム）の影響と評価出来る。

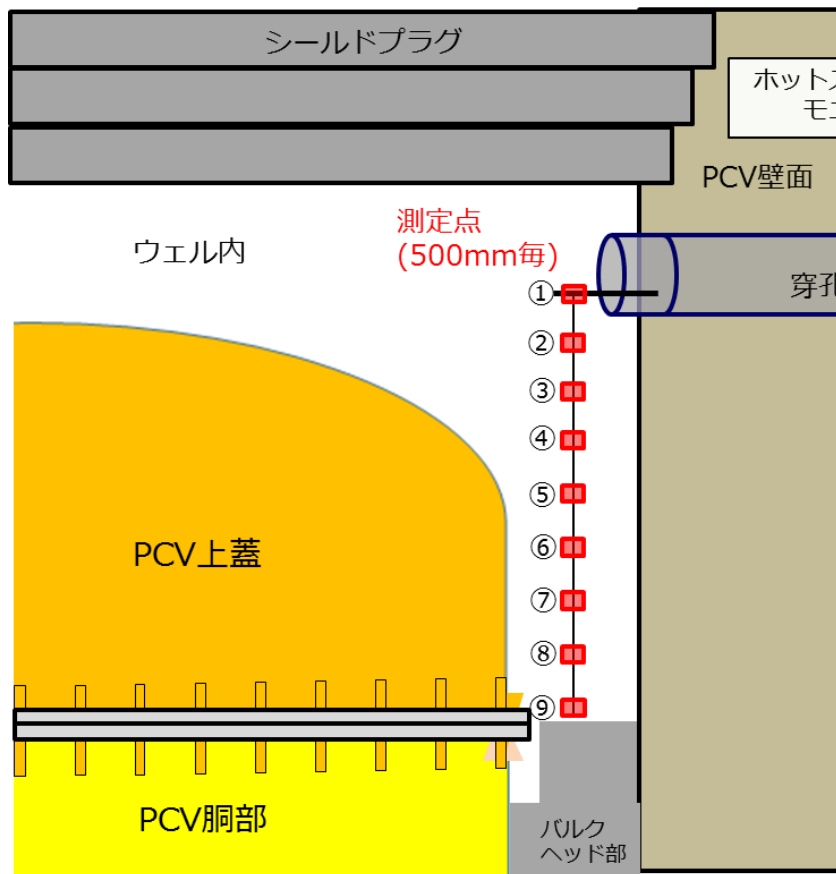
原子炉ウェル内調査結果（2021年度）

- ウェル内の線量測定*結果は以下の通り。PCVフランジ付近で最大530mSv/hであった。
- ウェル内の線量については、再度測定する計画。

測定ポイント	距離 (mm)	線量当量率 (mSv/h)
①	0	74.6
②	500	150
③	1000	330
④	1500	300
⑤	2000	310
⑥	2500	380
⑦	3000	440
⑧	3500	530(最大)
⑨	4000	350

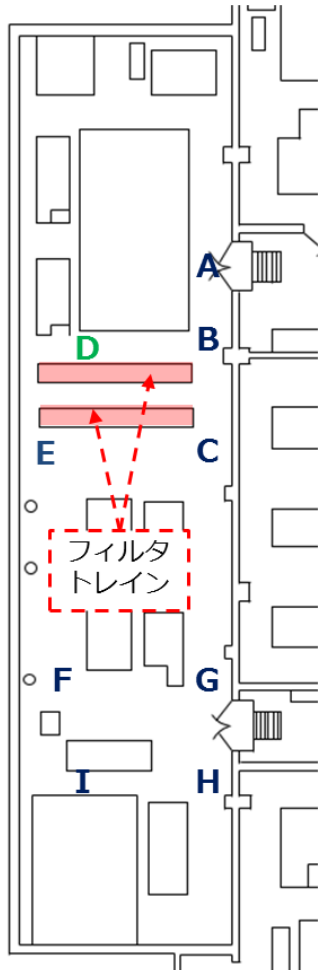
SGTS室線量結果（2020年度）

測定点	線量率 (mSv/h)
A	17.0
B	71.5
C	61.8
D	140
E	12.6
F	0.52
G	0.18
H	0.094
I	0.17
