1号機 情報集約図

(2017.1.27)

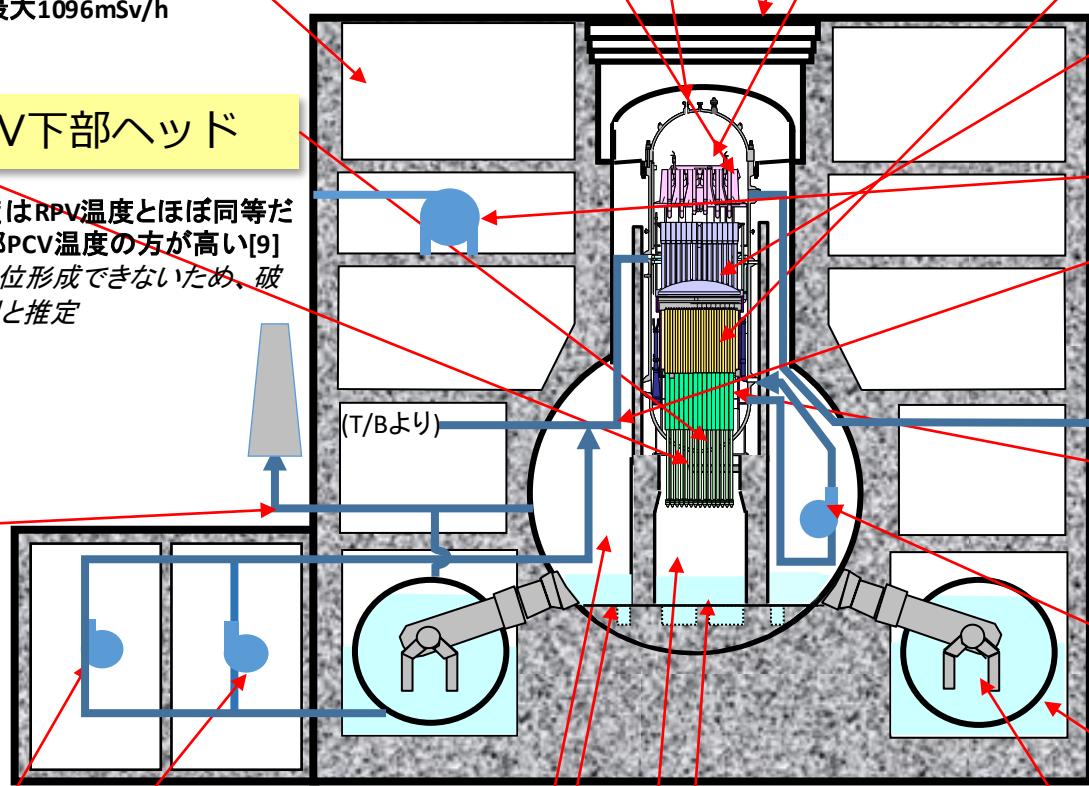
- ・ 雰囲気線量としては数m~数十mSv/h[4]4-8
- ・ RCW配管周辺で高線量[4]4-7
- ・ TIP室は格納容器ペネ近傍で100mSv/h以上の顕著な汚染[5]5
- ・ 原子炉建屋1階の調査で、AC系配管周辺で高線量確認[6]167-176 (ベントの影響と推定)。
- ・ 4階の南西部の損傷が激しく、東側の損傷は軽微。北西部は天井(5階床)が崩落[21]。損傷の大きい部分は5階での水素爆発による爆風及びびがれきの影響を受けたと推定
- ・ PCVスプレイ系配管から10000ppm以上の水素検出(2011/9)[27]
- ・ MSIV室のHVH天板及びダクト付近の線量は最大1096mSv/h(2015/11)[15]。HVH上部ダクトが線源と推定

- ・ シールドプラグ上2~2.5mで60mSv(2011) [4]8
- ・ 屋根が面状に近いまま落下[18]
- ・ 原子炉直上の屋根上約1mで最大121mSv/hの顕著な汚染(2015/8) [19]
- ・ 原子炉直上部の温度は直上部以外と比べて高い(2011/10) [20]。シールドプラグ周辺に付着したFPの発熱の影響と推定
- ・ 上段と中段の原子炉ウェルプラグの浮き上がりを確認[32]

- ・ RPV上部と下部の温度がほぼ同じ指示値[9]
- ・ 大量のFP付着あり
- ・ 付着FPの化学形態(水溶性/非水溶性等)は不明。
- ・ 付着FPの再蒸発の程度は不明
- ・ 圧力容器上部近傍(MS配管等)にリーク口が出来たと推定[29]

- ・ HVH温度変化から、CRD配管近傍に熱源があると推定
- ・ 給水系の注水流量と一部のHVH温度挙動に相関関係あり[11] (北西、北東、南西のCRD配管付近に熱源が存在していると推定)
- ・ 制御棒位置検出器の接点状態を確認。RPV下部の状態の推定につながる明確な傾向は見られない[23]

- ・ 解析結果からも、残存量はほぼ0と考えられる[22]
- ・ ミュオン測定実施(2015.2~5)。炉心部に大きな燃料の塊の存在確認できず[2]12-21
- ・ 炉心域に水位なし[10]

- ・ 2階SGTS室手前で最大5000mSv/hの顕著な汚染(2011/8) [7]
- ・ 1・2号共用の排気筒(SGTS配管接合部付近)に、10Sv/h超の高汚染を確認(2011/8) [8]。線量は2Sv/hまで低下(2015/10)[26]
- ・ 1・2号共用の排気筒の斜材(サポート)の一部に変形破断箇所を確認。水素爆発による損傷と推定[26]
- ・ 2号機SGTSの数Sv/hの汚染について、2号機のラプチャディスクは破損なしと推定されているため、1号機由来と推定
- ・ ピット内たまり水からCs134(8.26kBq/cm³)、Cs137(51.9kBq/cm³)を検出(2016/9/12)[33]

- ・ 雰囲気線量としては数μSv/h~数百mSv/h[4]9-11
- ・ 地下階は高線量[4]9
- ・ 2階SGTS室手前で最大5000mSv/hの顕著な汚染(2011/8) [7]
- ・ 真空破壊管ベローズ、サンドクッションから高濃度汚染水が流れ込んだと推定

ペDESTAL外側1階グレーティング上調査にて、落下物の存在はあるものの、構造物に大きな損傷認められず。平均線量数Sv/h。PLR配管周りに配管遮へい体らしき存在を確認[1] (溶けた鉛マットと推定)

- ・ 落下した燃料デブリにより、グレーティング、TIP配管、CRD交換機等の破損ありと推定
- ・ RPVに注水した水がペDESTALに落下しているものと推定

- ・ 原子炉建屋内RCW配管近傍で観測された高線量の原因は、デブリがペDESTAL内の機器ドレンサンプを損傷し、放射性物質がRCW系統内に混入したと推定。したがって、ペDESTALにはデブリが落下していると推定[28]
- ・ 落下したデブリはペDESTAL床やサンプをある程度浸食しているものと推定[22]

- ・ 水位約3m(真空破壊管ベローズから漏えいが確認されており、同程度の水位) [14]18-29
- ・ カメラ調査で床上に堆積物あり[14]18-29、2回目調査時増加傾向[31]。カメラノイズが小さいことから高線量ではないと推定
- ・ 解析ではD/W床までデブリが広がり、PCVシェルまで到達[22]

- ・ HPCI蒸気管ペネX-53周り(ベローズカバー、床、壁面)に白い粉上の堆積物あり(サンプル採取済)。HPCI配管とベローズカバーの隙間、ベローズカバーと生体遮へい壁の付け根部分に漏洩痕あり。付け根部分周辺が最も高線量(最大7Sv/h) [15]

- ・ S/Cはほぼ満水(事故初期のガスが若干残留、窒素封入中)[17]
- ・ S/Cはほぼ健全と推定
- ・ トーラス室の線量調査の結果から、建屋壁やS/C壁のCs濃度が高い、もしくは、S/C内滞留水のCs濃度が高いと推定[24]
