# 3号機 情報集約図

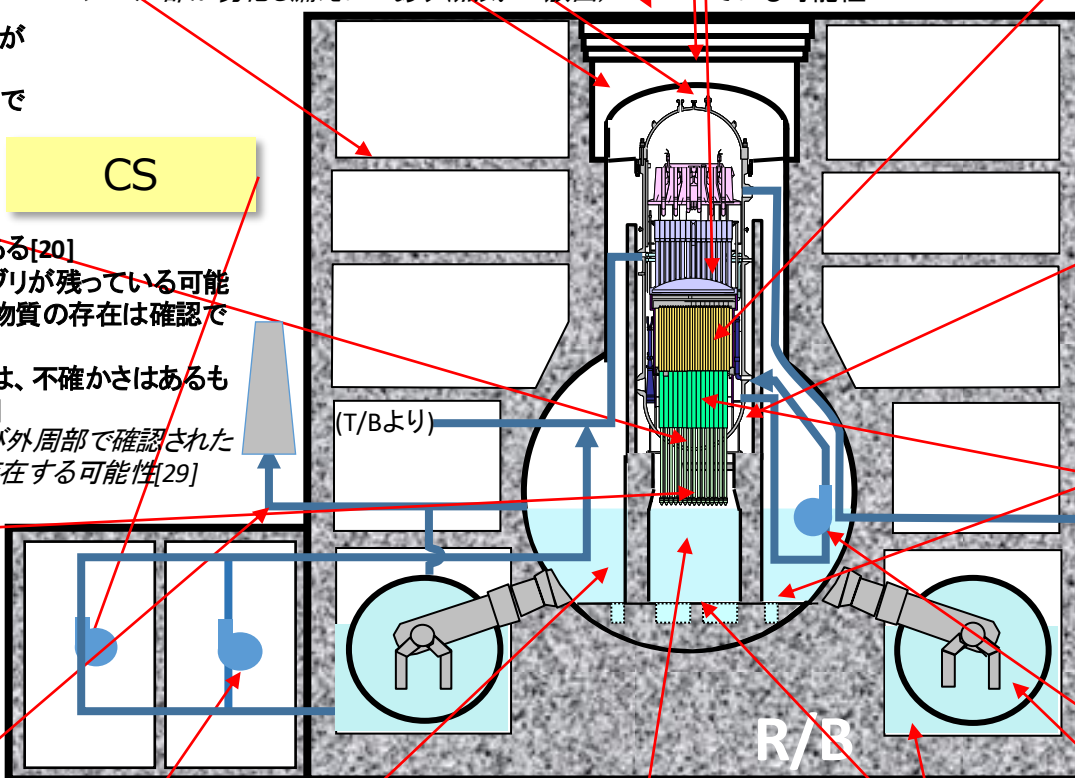
- 最上段とその下段のシールドプラグ間隙に高汚染領域ありと推定 [11][2]
- その下段および、原子炉ウエル全体も高汚染と推定

- 雰囲気線量としては数十mSv/h [8]
- 機器ハッチ部に局所的な高線量 [8,12(35-46),1]
- TIP室のドアは吹き飛ばされた [6]
- 機器ハッチ部の遮蔽用シールドプラグの移動については、建屋水素爆発による圧力伝播と推定
- 水素爆発の影響で建屋の4階が損傷(北西方向が大きく損傷)[19]
- 2019年6月時点で南東三角コーナー地下中間階で約11~30mSv/h[35]

- 注水状況の変化に対する温度応答が緩やかである[20]
- ミュオン測定の結果(中間報告)、一部の燃料デブリが残っている可能性はあるものの、圧力容器底部に大きな高密度物質の存在は確認できていない(2017年7月)[23]
- ミュオン測定の結果、原子炉圧力容器の底部には、不確かさはあるものの、一部の燃料デブリが残っている可能性[28]
- ペDESTAL内での水面の揺らぎがRPV中央部および外周部で確認されたことから、RPV中央部および外周部に破損口が存在する可能性[29]

- 制御棒位置検出器(PIP)の接点動作を確認した結果、健全な導通反応を示す検出器はなかった(2011年9月)[16]
- CRDまたはケーブルは大きく損傷していると推定[16]
- CRDハウジング支持金具に溶融物が凝固した付着物を確認[29]
- CRGTと推定される構造物を確認[29]

- SGTSフィルタトレイン線量は数mSv/h (2011/12)。汚染は低く、またフィルタトレインを逆流していないと推定[17]
- 3号機ベントの影響で、4号機に水素が流れ込み、4号機の建屋爆発に繋がったと推定
- SGTSライン~排気筒では20mSv/h~3mSv/h程度の汚染(2013/8)[36]
- 耐圧強化ベントラプチャーディスク周辺~8mSv/h(2019/7)[38]

- 最大線量は約2 Sv/hでシールドプラグ上(2013)[10]
- シールドプラグ隙間から湯気らしきものを確認。周辺より10°C程度温度が高かった。[10]
- 使用済燃料プールゲートの一部が変形。近傍で高線量を観測[3, 11]
- オペフロシールドプラグの隙間や継ぎ目付近の空間線量: 約200~300 mSv/h (2013~2014)[3]
- CUW F/Dハッチがプールに落下(水素爆発の影響か)[18]
- シールドプラグ中央の変形(約300mm) [3]
- 線量に寄与している放射性核種はCs-137、Cs-134 [2-10]
- ダストフィルタ調査より、Cs含有粒子の存在を確認[27]。元素組成分析結果より、2号機由来と推定。

- 内部調査の結果、X-53ペネ周辺で構造物に損傷認められず[7]
- D/W空間線量は比較的良かった(約1 Sv/h)[7]
- PCV内滞留水のCs濃度は建屋より低く、Sr, H3は同等。α核種も検出(2015年10月)[7]
- 格納容器酸素濃度(約8%)、D/W圧力から、格納容器気相部の漏れいの程度は3号機が最も大きいと推定(空気インリークありと推定) [1, 13]
- PCV内部調査の際に測定した温度は、気相部で約26~27°C、水中で約33~35°Cであった[7]
- Cs134濃度[Bq/cm³]: (水面付近) 4.0E+2、(水面した約0.7m) 2.3E+2
- Cs137濃度[Bq/cm³]: (水面付近) 1.6E+3、(水面した約0.7m) 9.4E+2

- 落下した燃料デブリにより、グレーティング、TIP配管、CRD交換機等の破損ありと推定
- RPVに注水した水がペDESTALに落下しているものと推定
- ペDESTAL内で複数の構造物の損傷を確認、溶融物が固化したと思われる物質などを確認(2017年7月)[24,25,26]
- 特定はできていないが、速度リミッタや上部タイプレートと予想される構造物を確認[29]
- 一部のペDESTAL内壁面で荒れを確認[29]
- ペDESTAL壁際に溶融物が固化したと思われる物体を確認[29]
- 一部のRPV底部温度計のケーブルが欠損していることを確認。それらの温度計はPCV温度を測定していると推定[30]
- ブラットホームはレール上から外れ、一部が堆積物に埋まっている可能性[31][32]
- PCV内部調査で使用された水中ROVの表面を拭き取りしたものを分析[34](2017年7月採取)

- CS注水開始時に(2011年9月)温度低下が観測[1]
- CSから炉心を通り下部プレナムに至る経路にデブリありと推定
- 一方、CS系を15日間停止(2013年12月)、FDWのみの注水としても、温度上昇はなし
- 2011年5月に注水量を増やしても温度上昇が観測された
- RPV水位未確認
- CR案内管内の速度リミッタ上部でデブリが固化し、残存する可能性あり(CRD配管が健全な場合)
- ミュオン測定の結果(中間報告)、一部の燃料デブリが残っている可能性はあるものの、炉心部に大きな高密度物質の存在は確認できていない(2017年7月)[23]
- ミュオン測定の結果、ももとの炉心域には燃料デブリの大きな塊は存在していない可能性[28]

- 主蒸気配管Dの伸縮継手周辺から漏れい[9(225-234)]
- カメラ調査および床面の水の流れから漏れい箇所は主蒸気配管Dのみと推定 [9(225-234)]
- 2019年6月時点でMSIV室入口で約12~20mSv/h[35]

- トラス室水位はO.P.3000程度[15]
- キャットウォークの手すりに腐食は認められず[1, 13]
- トラス室への水蒸気のリークは少ないと推定[1, 13]
- 滞留水水位の観点から、R/Bとタービン建屋になんらかの形の連通口ありと推定

- 3号機の水素爆発にMCCIで発生した水素が寄与した可能性があり、燃料デブリがペDESTAL床に落下している可能性
- 1号機と異なりRCW系統での汚染は確認されていない[8(4,28)]
- ペDESTAL下部に複数の落下物や小石状や砂状の堆積物を確認[24,25,26]
- ペDESTAL内の作業員アクセス開口部近傍に堆積物を確認[29]
- 堆積物は中心部付近が高く、中心から離れるほど低い。中心部にはCRD交換機等の構造物が埋まっている可能性[31][32]
