1号機堆積物試料/TMI-2デブリの分析速報

(2月16日分までの作業報告)

JAEA 原子力科学研究所

1. 1号機堆積物試料の分析
 - (1) 溶解液のICP-AESによる元素分析速報
 - (2) SEM/EDXによるU粒子の検出と顕微ラマンによる分析速報
2. TMI-2デブリの破碎・溶解

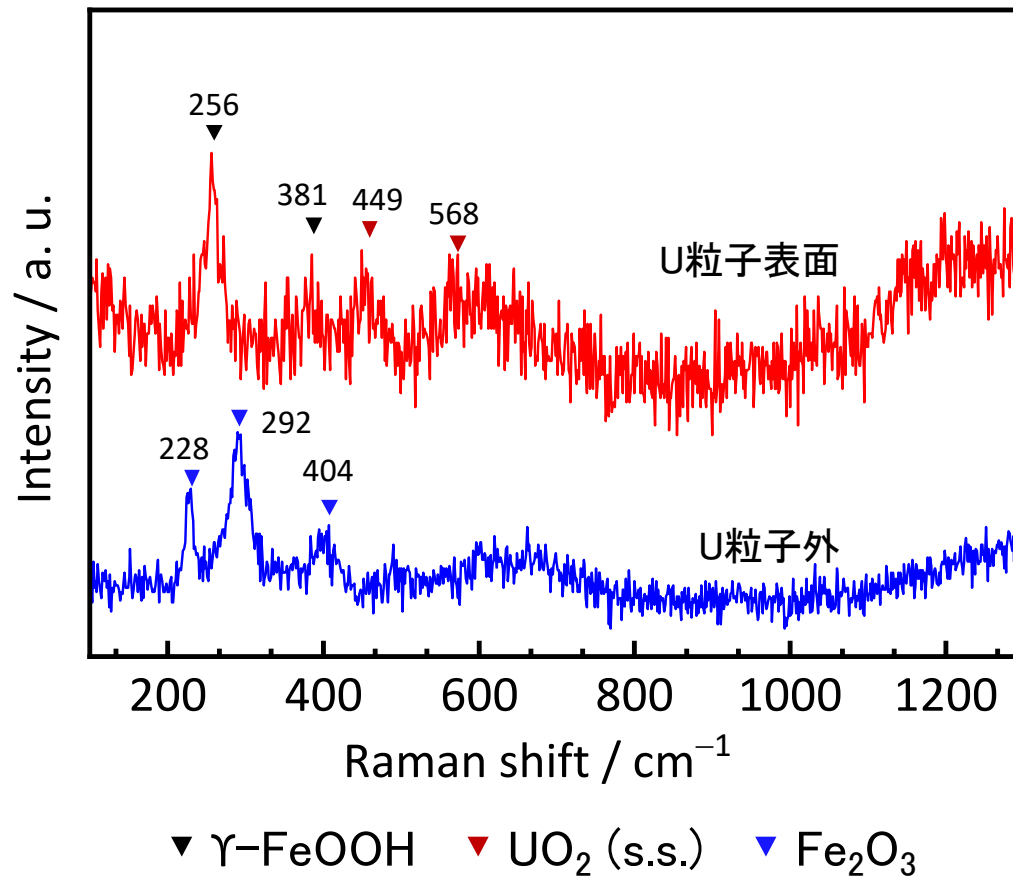
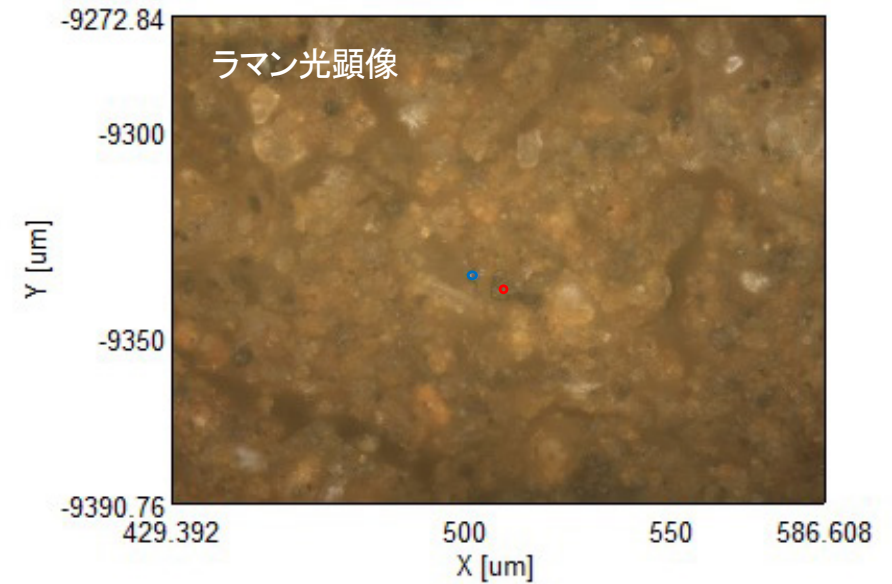
A: 1PCV2301A チ1-③ のU粒子部分のラマンスペクトル

ラマンスペクトル取得位置

- U粒子外の測定点は Fe_2O_3 が主成分
- U粒子は、定比の UO_2 ではなく酸化状態が高い、あるいは他の金属元素と固溶状態にあり酸素欠陥があることを示している。U粒子表面には $\gamma\text{-FeOOH}$ を検出。

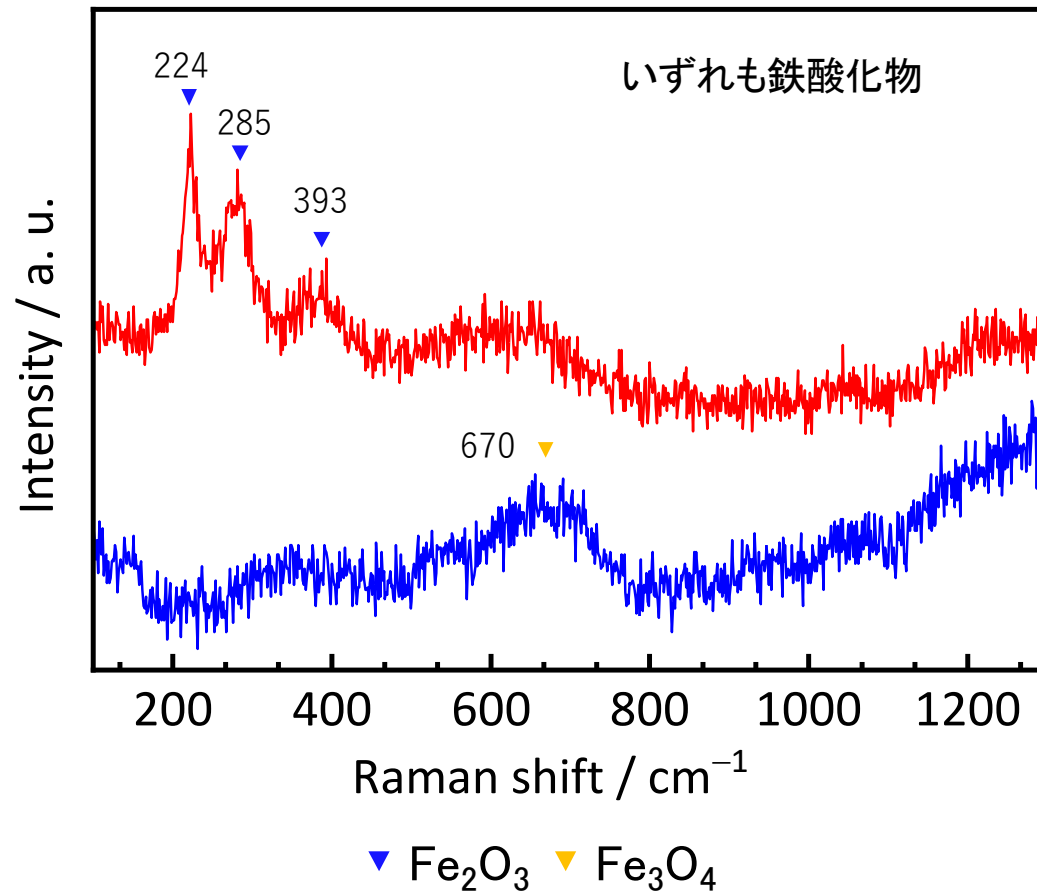
C: 1PCV2304A へ2-② (4) の鉄酸化物のラマンスペクトル

- 測定時にU粒子を捉えられていなかった(後日再測定予定)。
- 測定点により Fe_2O_3 と Fe_3O_4 がある。

ラマンスペクトル取得位置

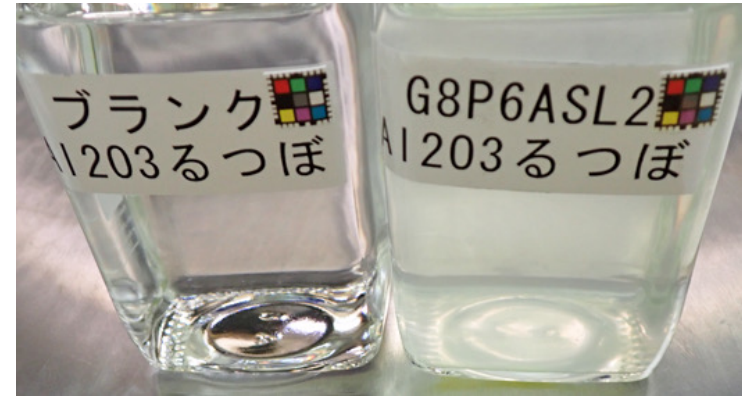
溶解液(アルミナ るつぼ)

いずれも完全溶解を確認したが、セル外に搬出した際、白色の浮遊物を確認
(不溶性残渣ではなく、再沈殿したものと推測)
