1号機原子炉建屋1階小部屋※調査のうち 主蒸気弁室、エアロック室調査結果について

2015年12月24日

東京電力株式会社

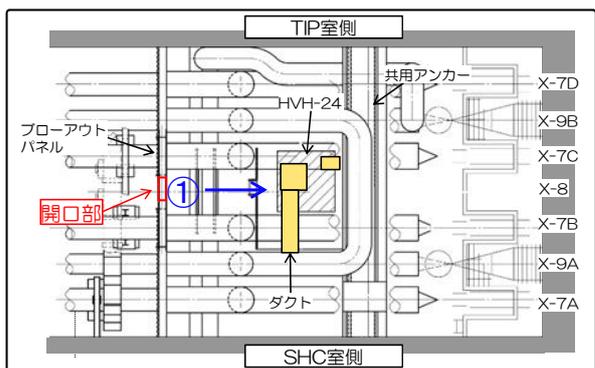
写真①：HVH、ダクト
（ブローアウトパネル開口部からPCV側を見る）

- ブローアウトパネル開口部の正面に、空調機HVHが設置されていることが判明（写真①）。
- 主蒸気弁室のペネ調査では、長尺ポールを挿入して実施する計画であったが、HVHと干渉するため、別方式による調査計画を再検討中（図1）。

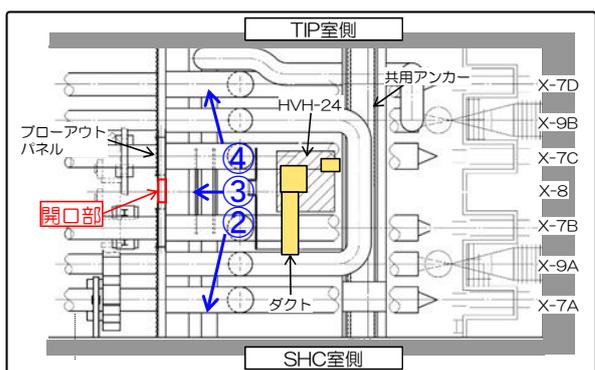
写真②：東側通路（SHCポンプ室側）

- 主蒸気弁室内の東側通路は落下物等なく、比較的きれいな状態であることが分かった（写真②、写真③、写真④）
- 床面近傍の雰囲気線量率も1箇所のみではあるが、比較的 low 線量であることがわかった。

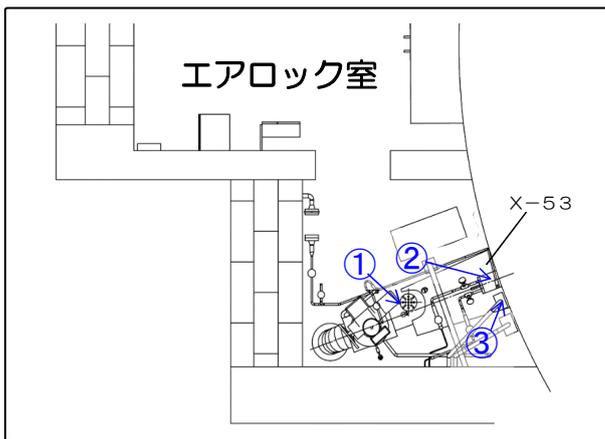
写真①：X-53ベローズカバー接続部

- HPCI配管とベローズカバーの隙間に漏洩痕がある（2013年調査結果と同じ）。（写真①）
- ベローズカバーと生体遮へい壁の付け根部分に漏洩痕あり（写真②）。なお当該付け根部周辺がもっとも雰囲気線量が高い。
- X-53ペネ周り（ベローズカバー、床、壁面）に白い粉上の堆積物あり（サンプル採取済）。

- X-53ペネの下部が特に高線量であり、当該ペネに設置されているベローズカバー内が汚染源と推定。

- 今回の調査結果から、ベローズ付貫通部は高線量で汚染されていると考え、補修工法検討に反映するとともに、主蒸気弁室のベローズ付貫通部の調査方法も合わせて検討していく。
- エアロック室内の貫通部周辺は高線量雰囲気であり、人がアクセスするのは困難な状況である。今後、この状況を踏まえた小部屋や高所部の環境改善について検討していく。
- エアロック室の床ドレンファンネル浮き上がりの原因については、今後、推定していく。

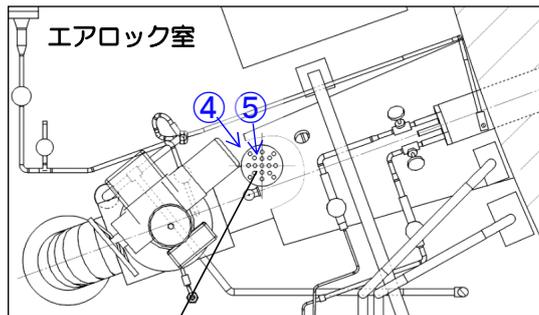
写真④：床ドレンファンネルの浮き上がり状況

- 2013年に実施した調査写真と比較すると、床ドレンファンネルの蓋が浮いている。（写真④,⑤）

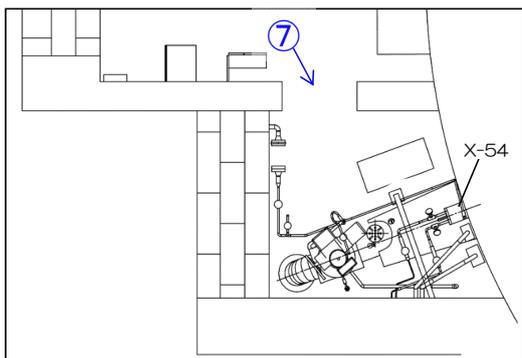
写真⑦：X-54全体写真

- X-54ペネが生体遮へい壁を貫通している隙間より漏洩痕あり（写真⑦）。
- 当該部近傍の雰囲気線量率は、X-53ペネの付け根部分の線量率に比べると低い。

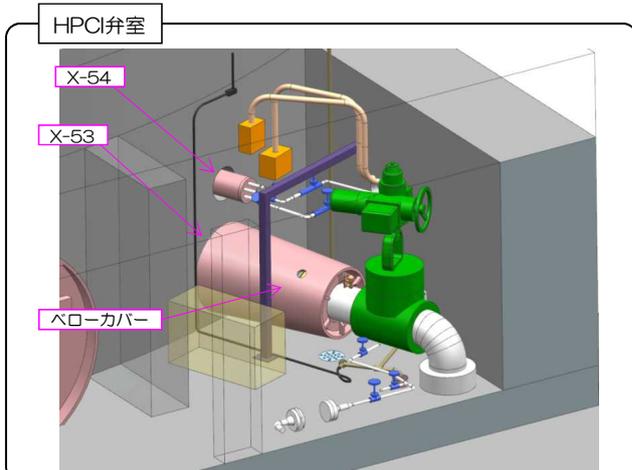
参考4. X-53近傍の高線量原因想定(概略図)

- 想定経路A： ベローズ破損により、PCV内蒸気が、ベローズカバー内に充満した。
- 想定経路B： PCVシェルと生体遮へいの隙間経由でベローズカバー内に蒸気が充満。
