# 3号機 情報集約図

Rev.13 (2021.7.21)

# 3号機のデブリ分布・RPV・PCV状態の推定図

## 3号機 FP分布の推定図

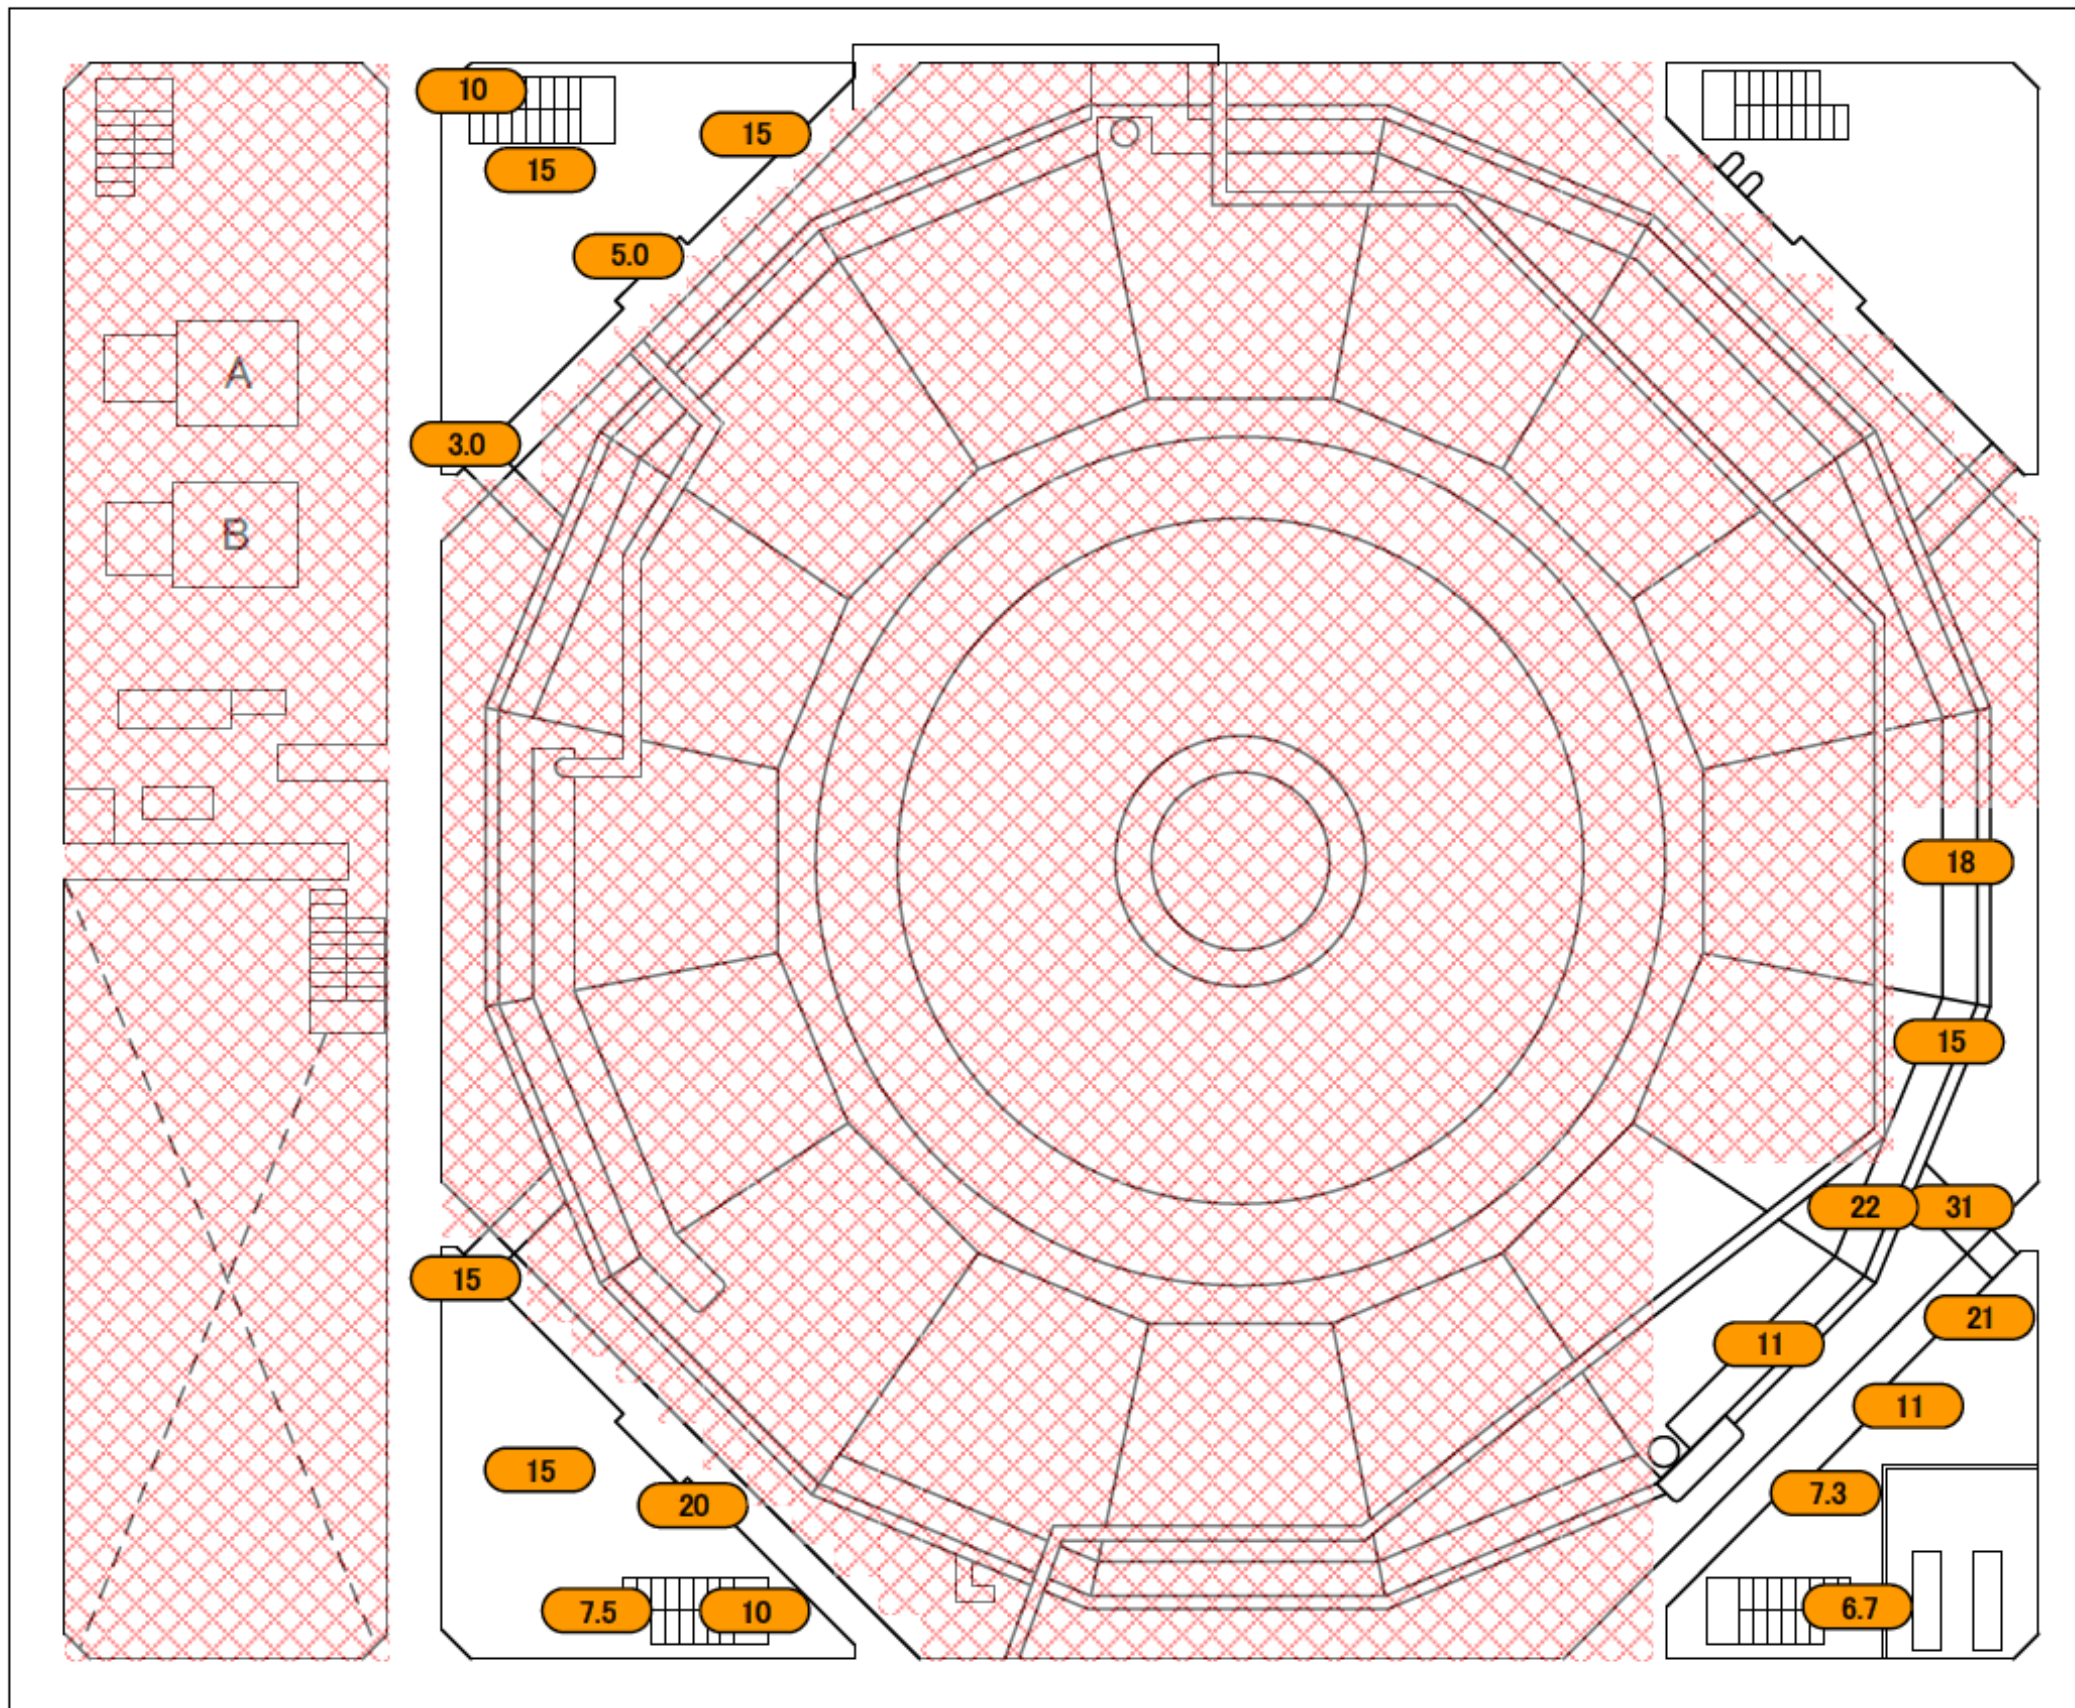
3号機 原子炉建屋中地下階

1. 機器ハッチ(135° 方向)で観測された高線量
2. TIP室の低線量
3. エアロック周辺にデータが無いこと
4. MSIV室に関してデータが無いこと
5. 315° - 240° にかけての比較的的低線量

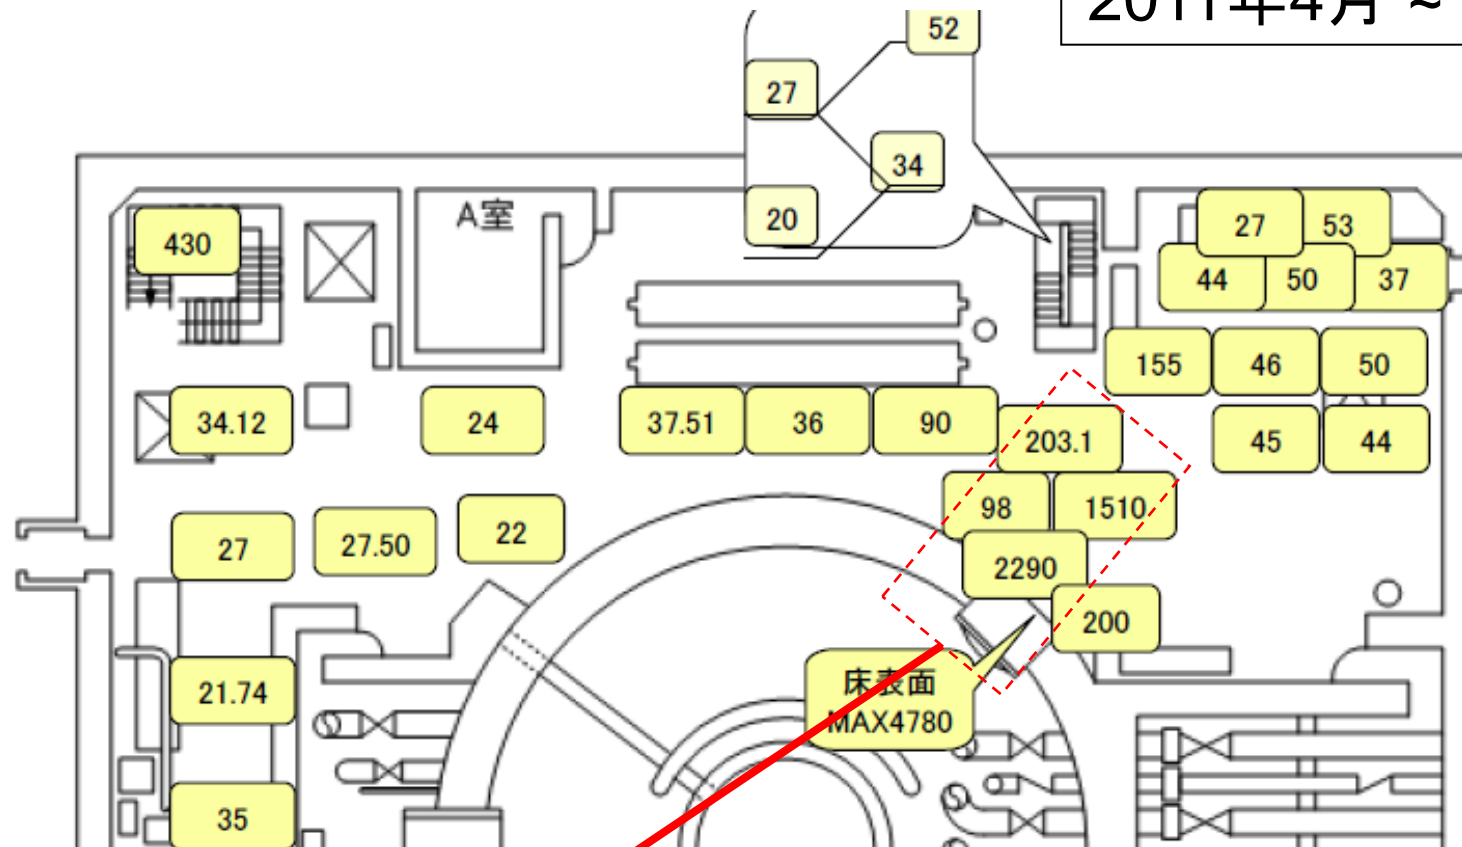
機器ハッチのシールドプラグは移動した状態で発見された(2011年9月)。水素爆発によるものか?

機器ハッチのレールは、2012年4月19日の計測で、高汚染状態であることが判明した。

(小規模リークが推定される)

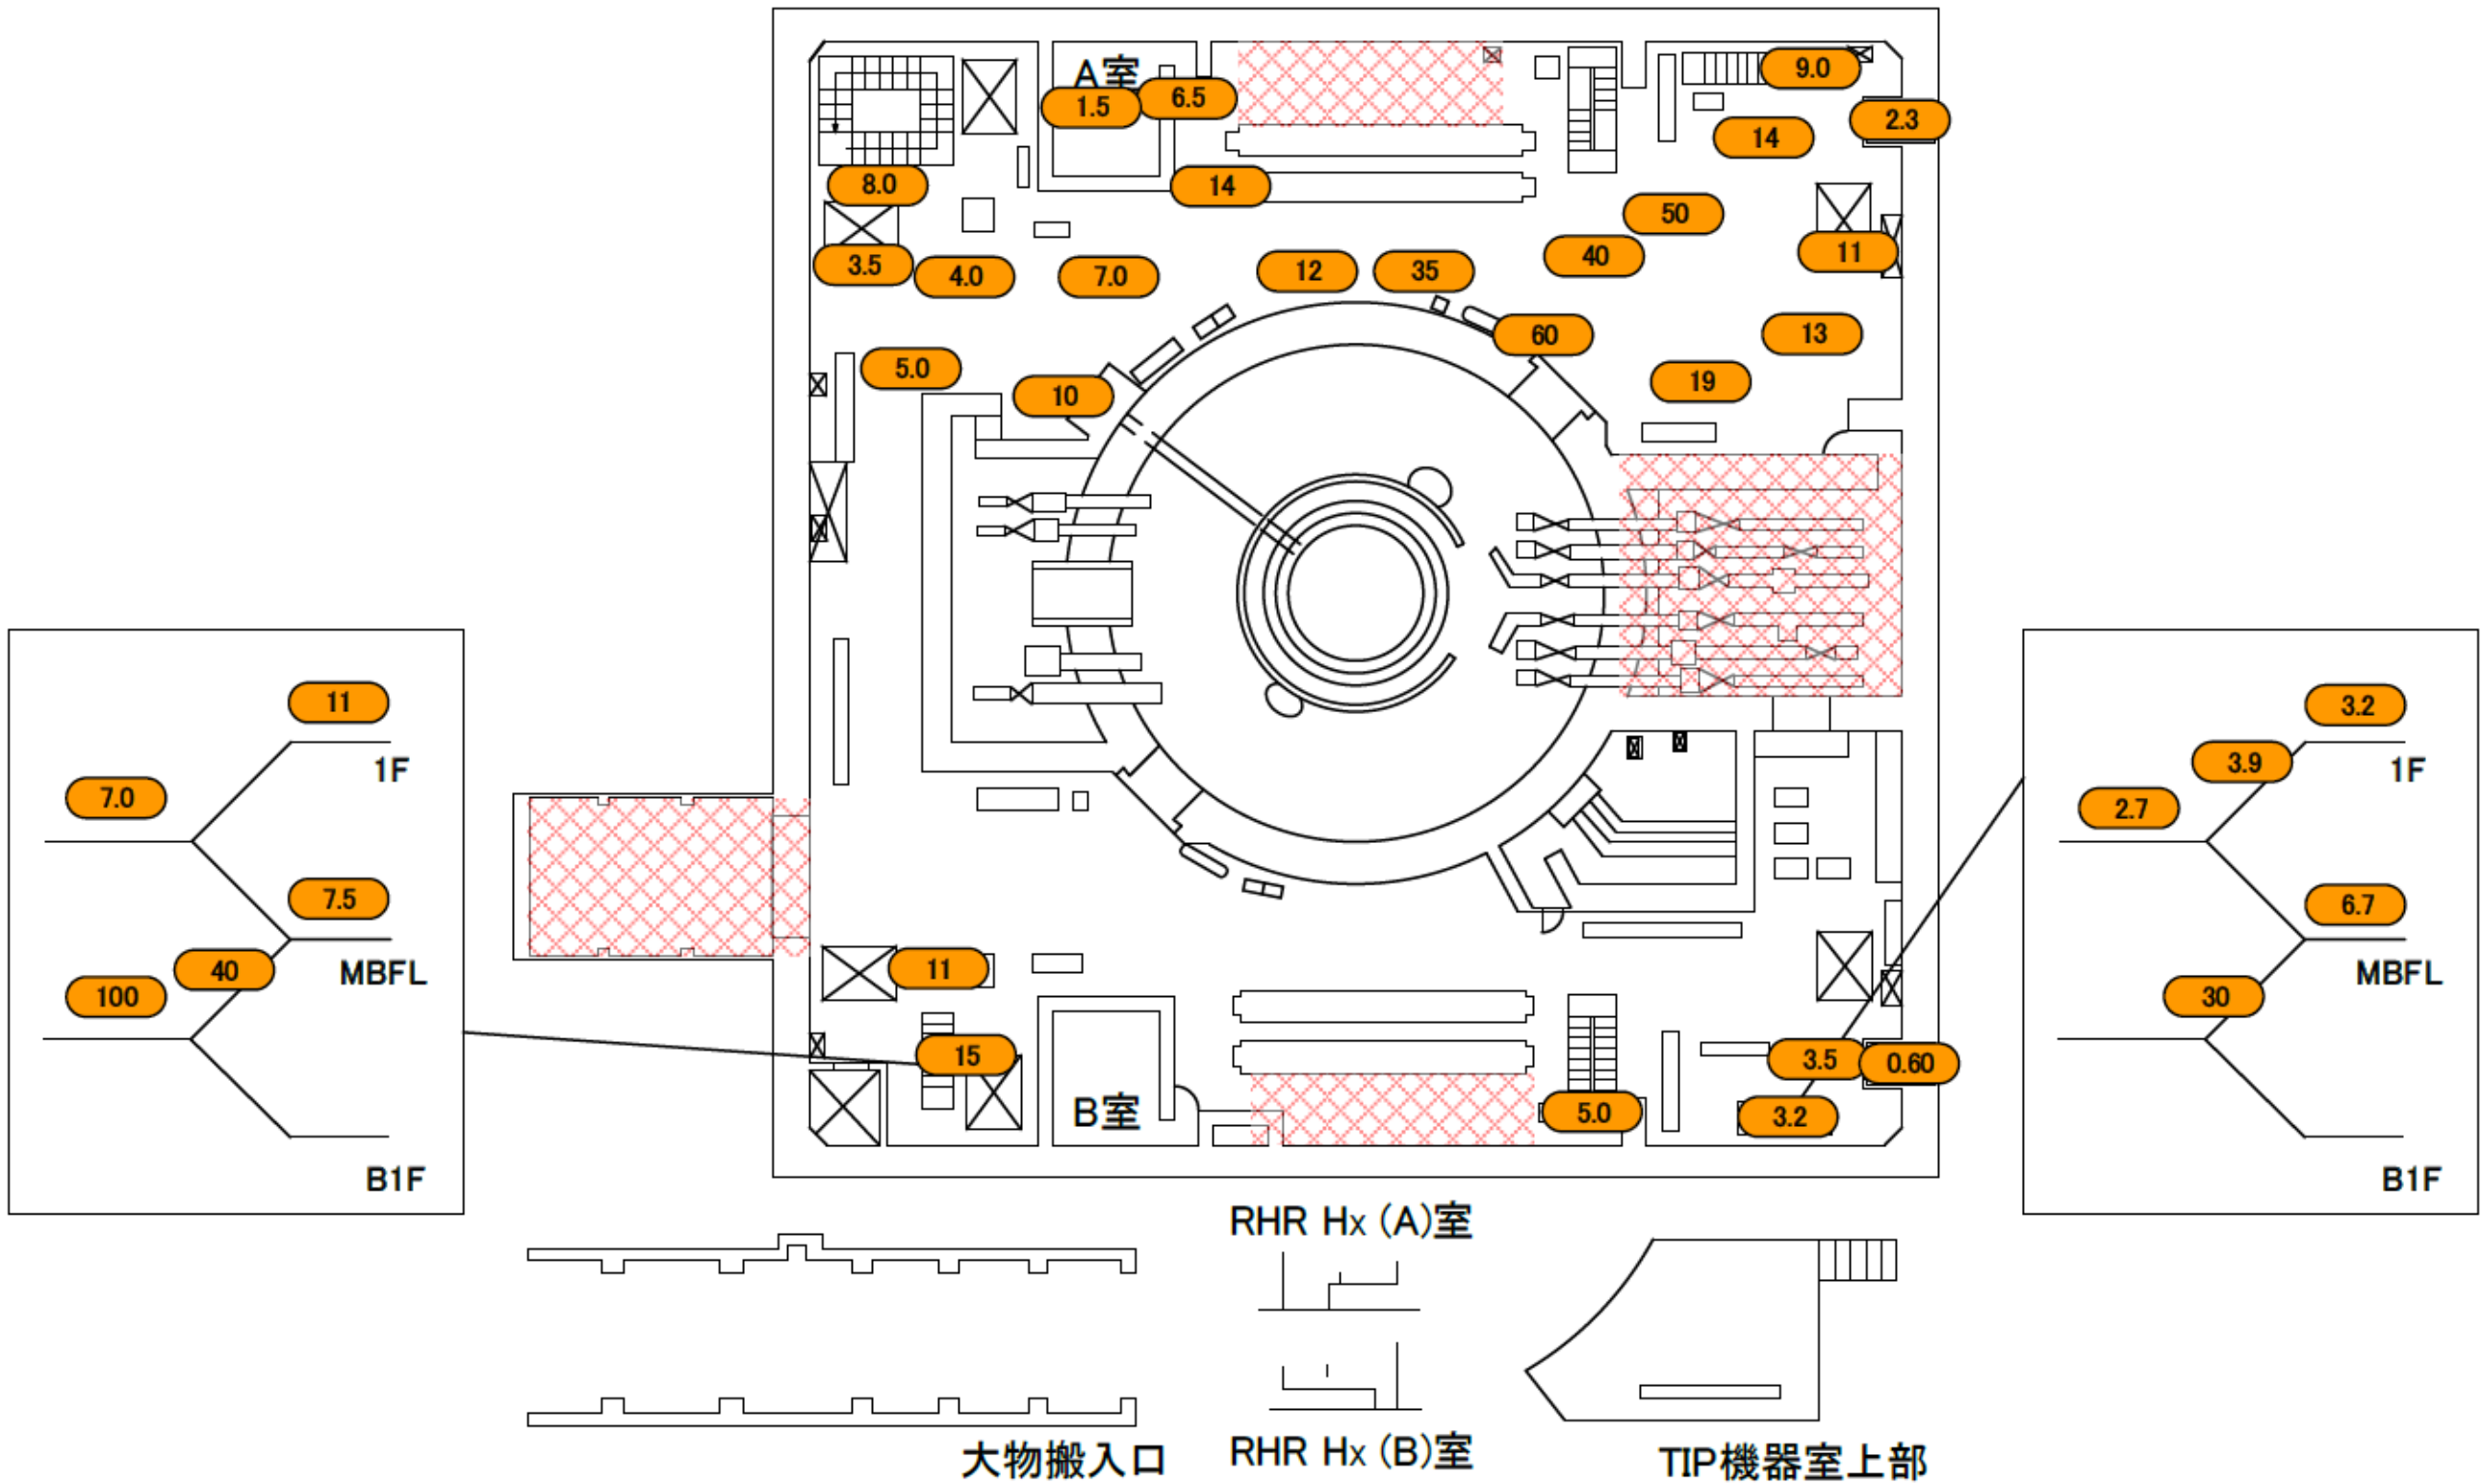
3号機 原子炉建屋1階

- 2014年5月の調査時、MSIV室にカメラを入れたところ、MS(D)からのリークが発見された
- 格納容器内の水位はMSリーク箇所と同程度の高さであると考えられ、その値はS/Cの圧力から推定される水位と一致している。

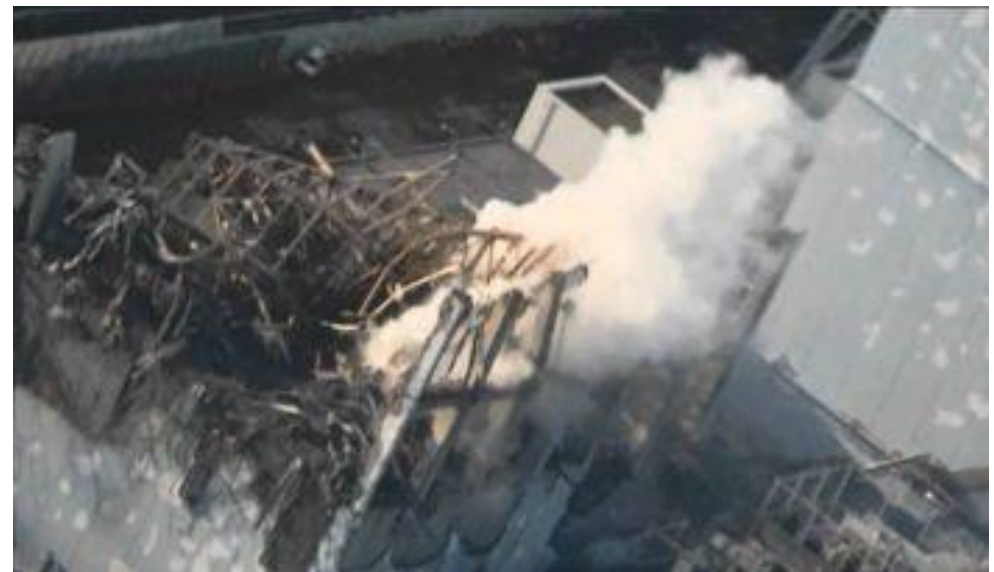
事故時の3号機原子炉建屋の様子

- 5階のデータは一点だけで、分布に関して結論することは困難
- 巨大な水蒸気漏れが確認されており、トップヘッドフランジのガスケットが相当傷んでいると予想される。

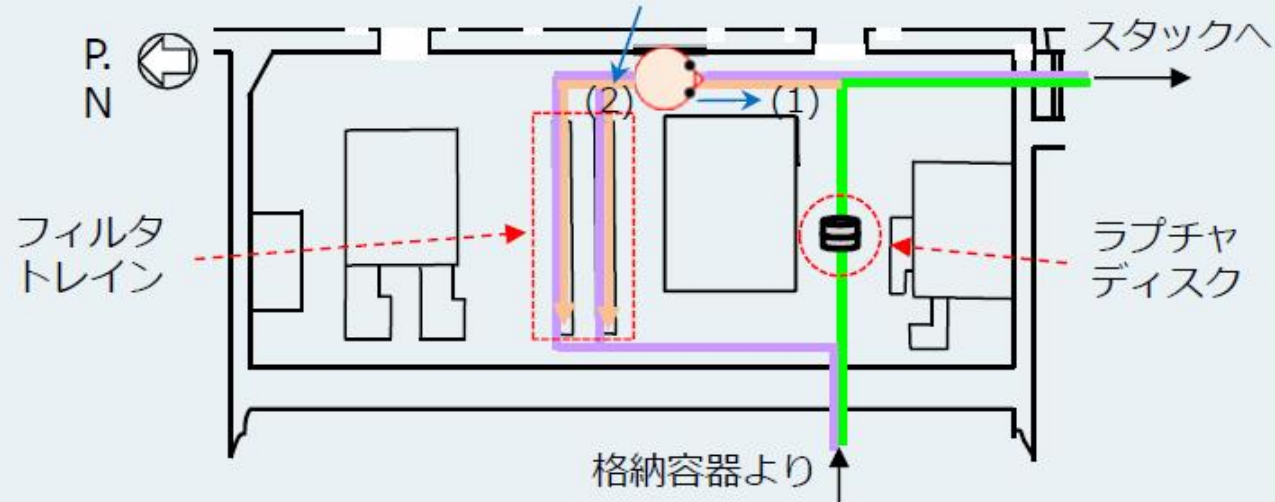
## 測定箇所④

γイメージャ設置箇所の線量率 (床上1m) 0.5mSv/h 【測定器】 ICW

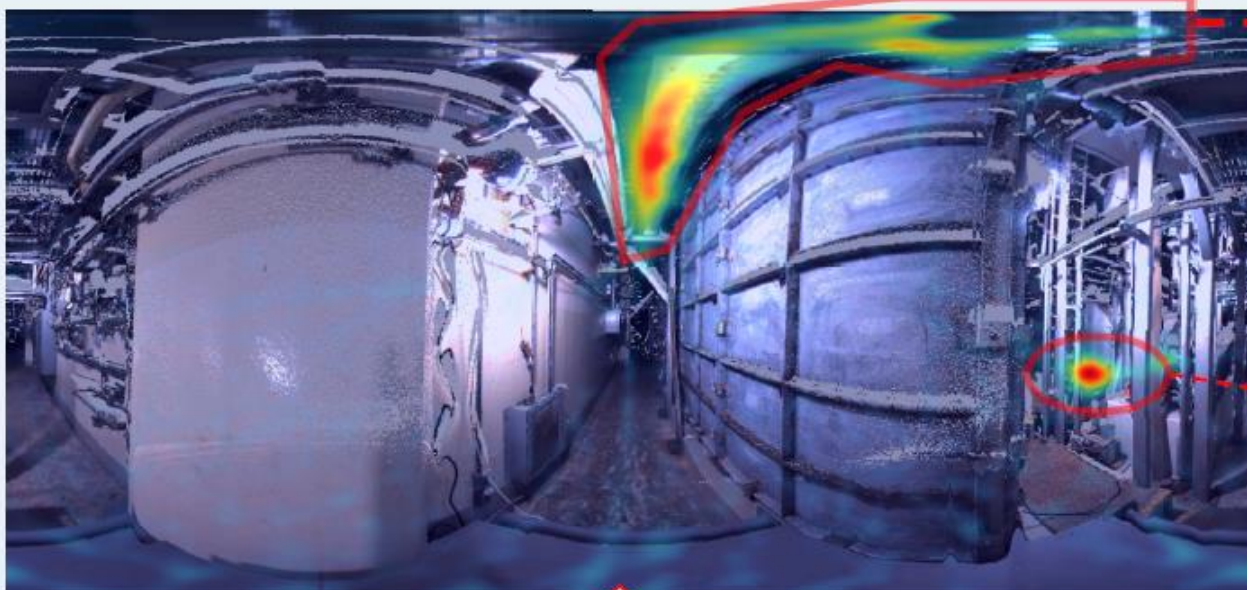
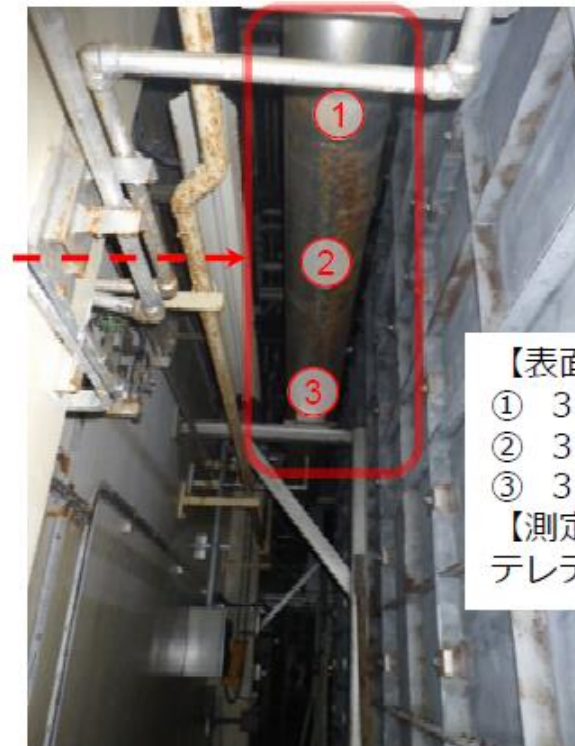
矢視(1)

【表面線量率】  
① 3.3mSv/h  
② 3.7mSv/h  
③ 3.3mSv/h  
【測定器】  
テレテクター

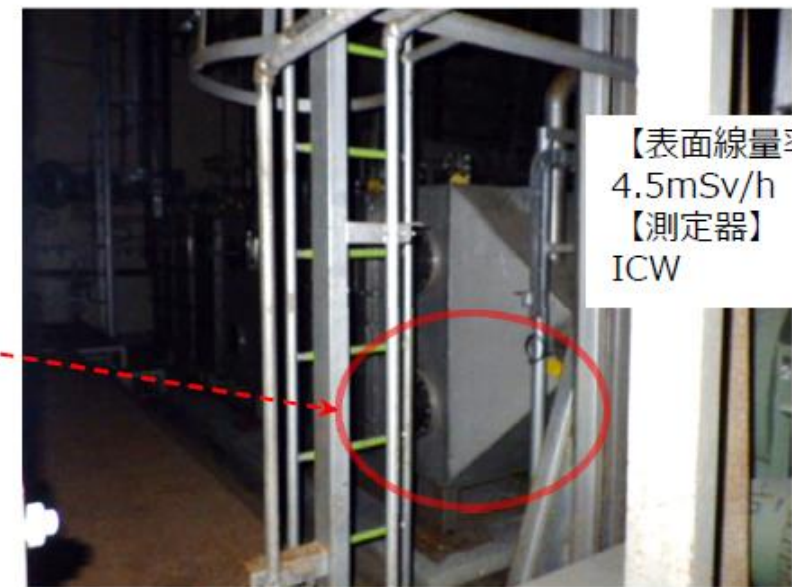
矢視(2)

【表面線量率】  
4.5mSv/h  
【測定器】  
ICW

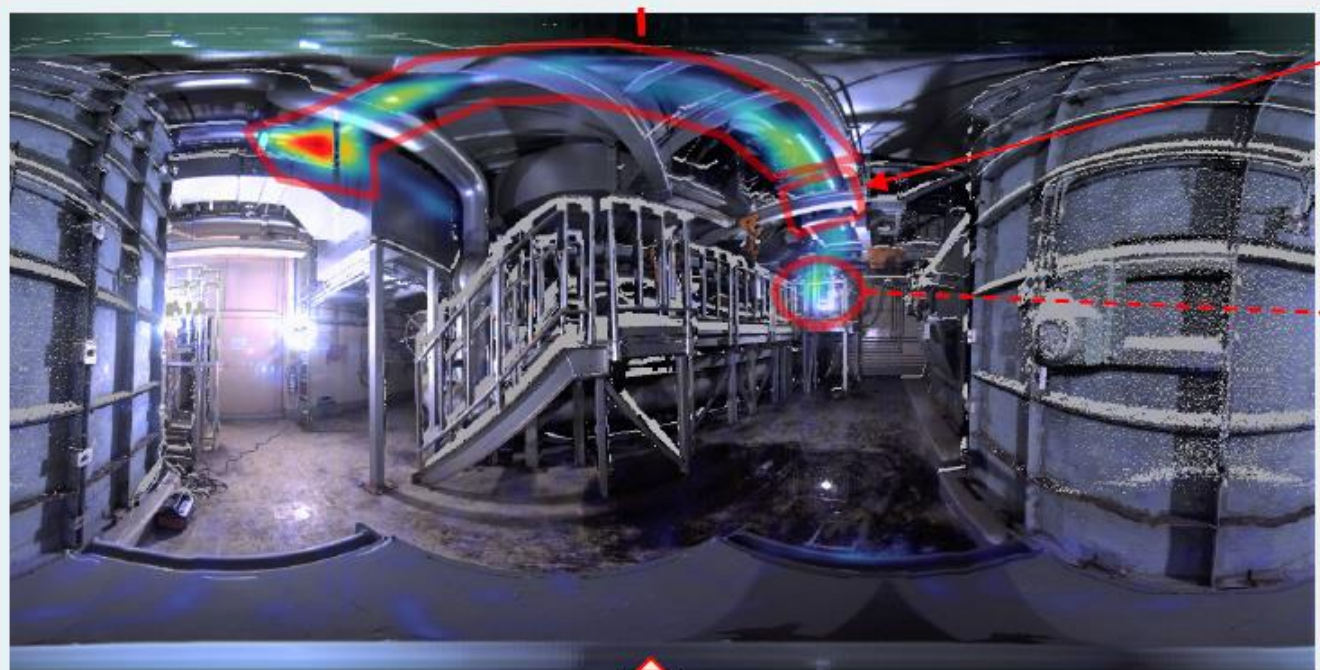
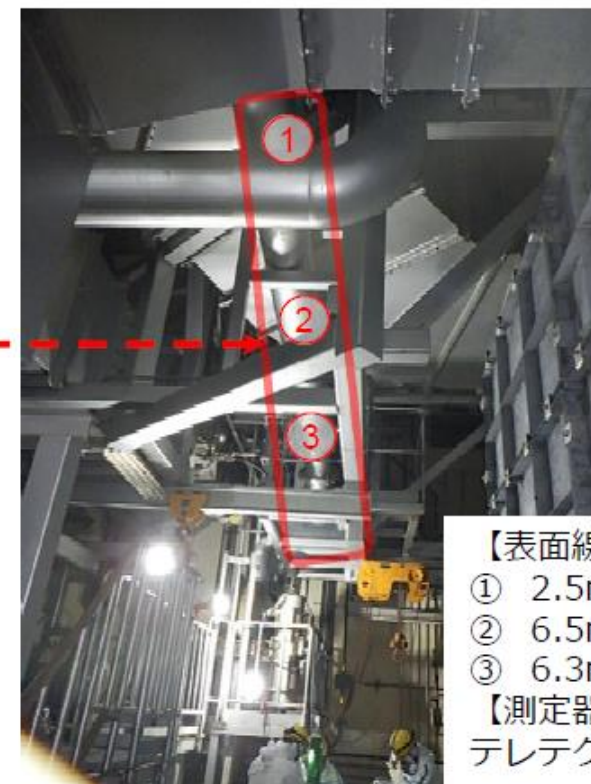
矢視(1)

【表面線量率】  
 ① 2.5mSv/h  
 ② 6.5mSv/h  
 ③ 6.3mSv/h  
 【測定器】  
 テレテクター

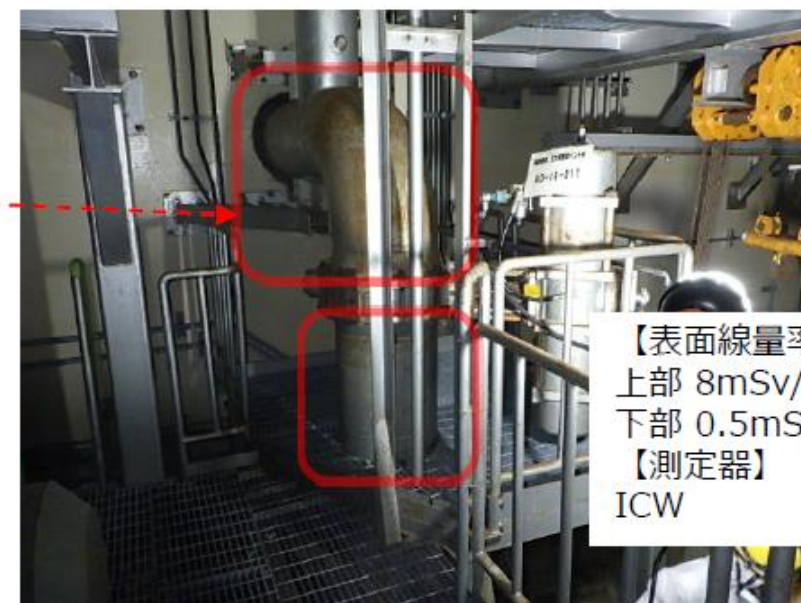
矢視(2)

【表面線量率】  
 上部 8mSv/h  
 下部 0.5mSv/h  
 【測定器】  
 ICW

ラブチャディスクの周辺においては、測定線量率はラブチャディスク  
 <ラブチャディスク上流  
 <ラブチャディスク下流  
 という関係にあることが分かった。  
 これは、ベントができていない2号機において、ラブチャディスク (不動作で閉) の周辺にほとんど汚染が見られないことと大きく異なる。

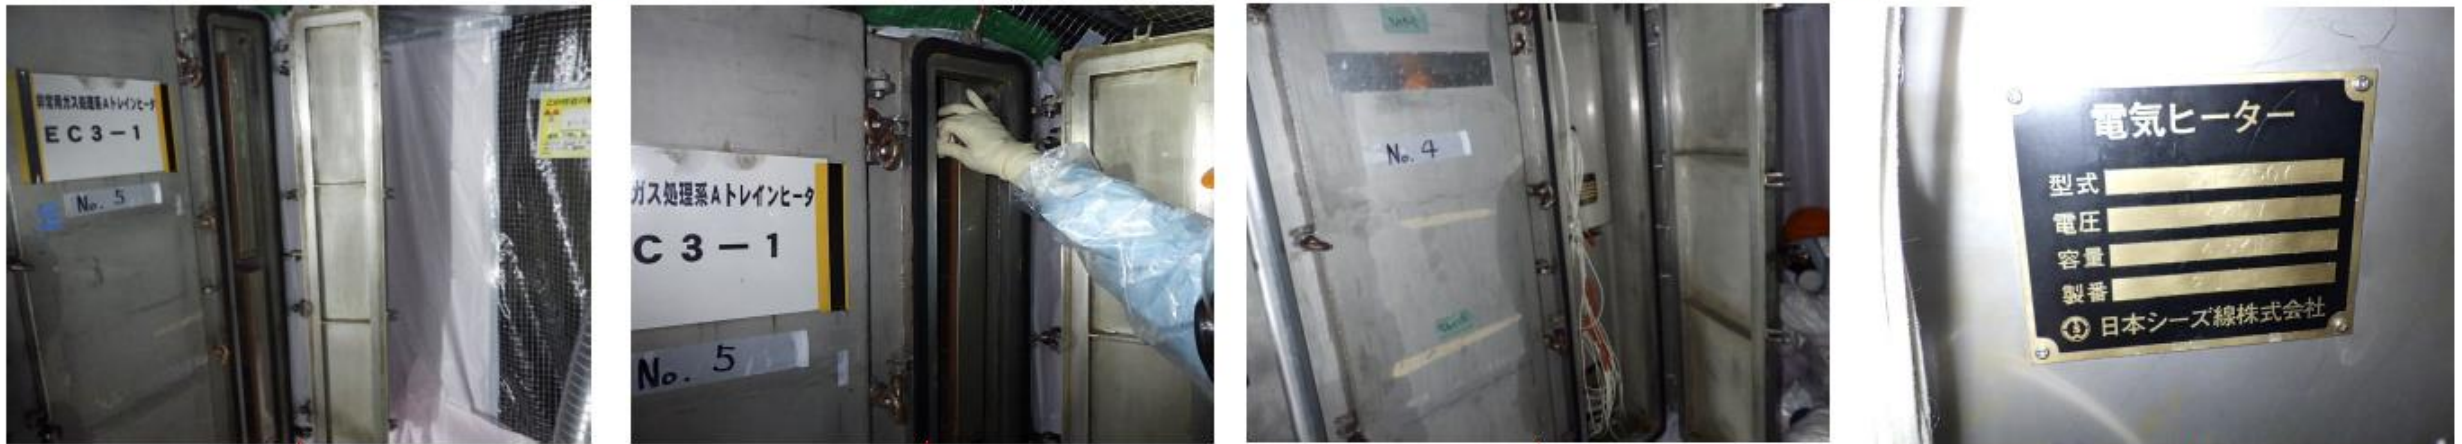
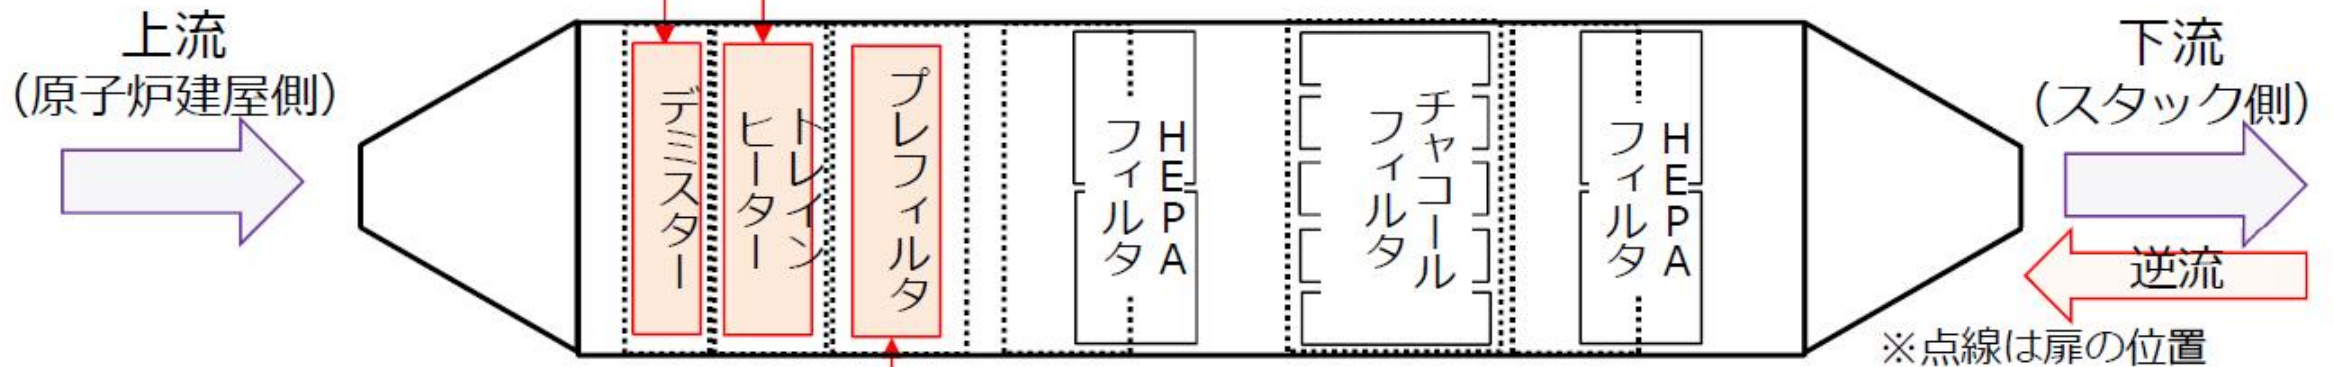
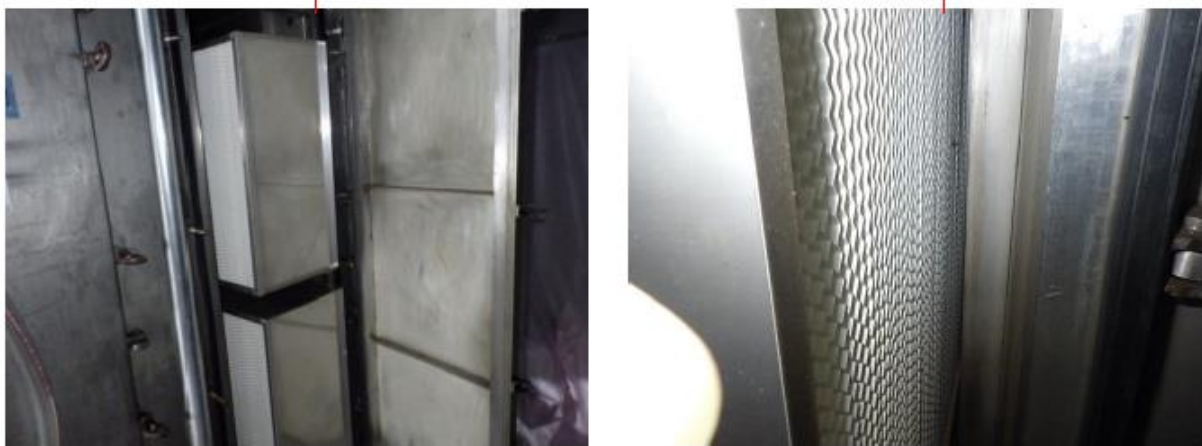
# 5. 3号機SGTSフィルタトレインA系内部① (11/9撮影)

測定箇所	表面線量当量率 (mSv/h)			
	フィルタ表面 (11/9測定)		扉表面 (8/19測定)	
	γ	β+γ	γ	β+γ
デミスター	1.2	3.5	-	-
トレインヒーター	0.40	1.2	0.55	0.55
プレフィルタ (上流)	2.0	2.5	0.80	0.80
プレフィルタ (下流)	2.0	2.0

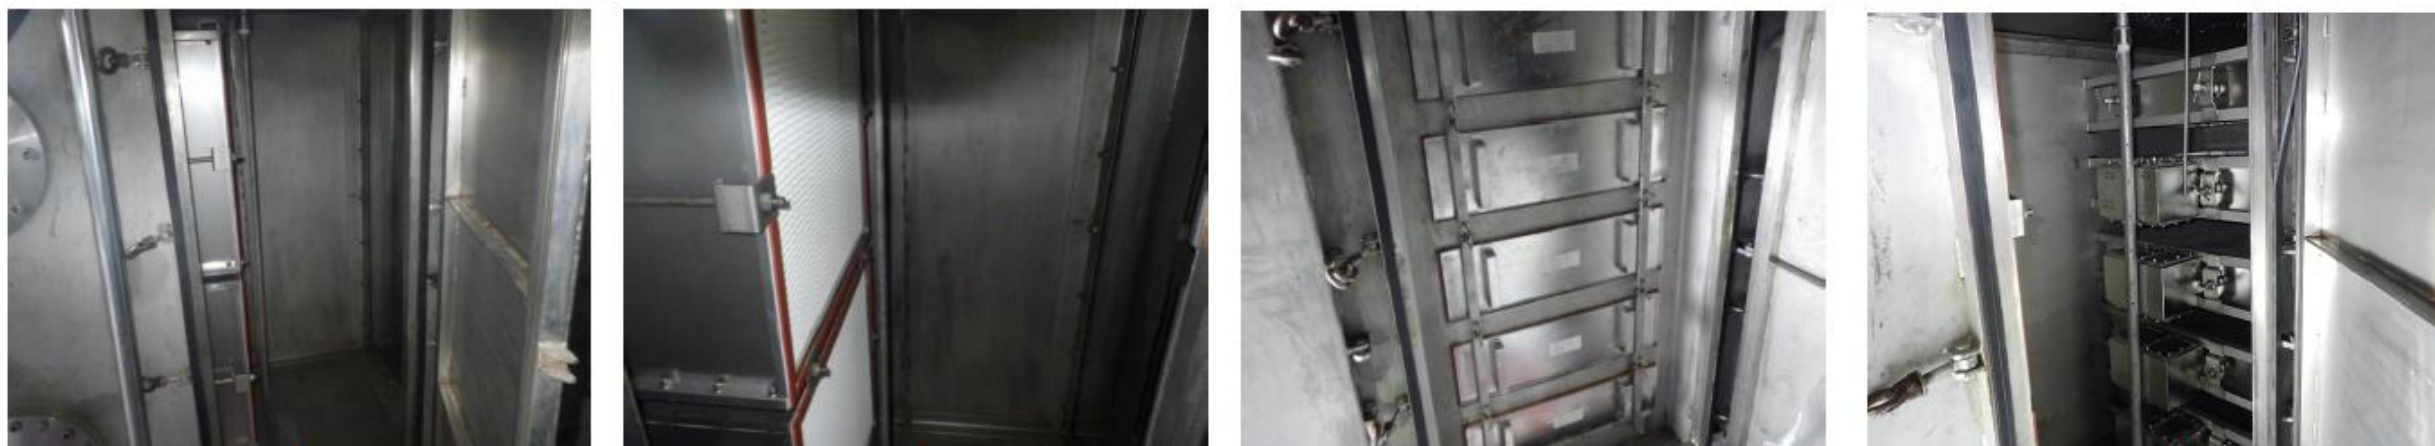
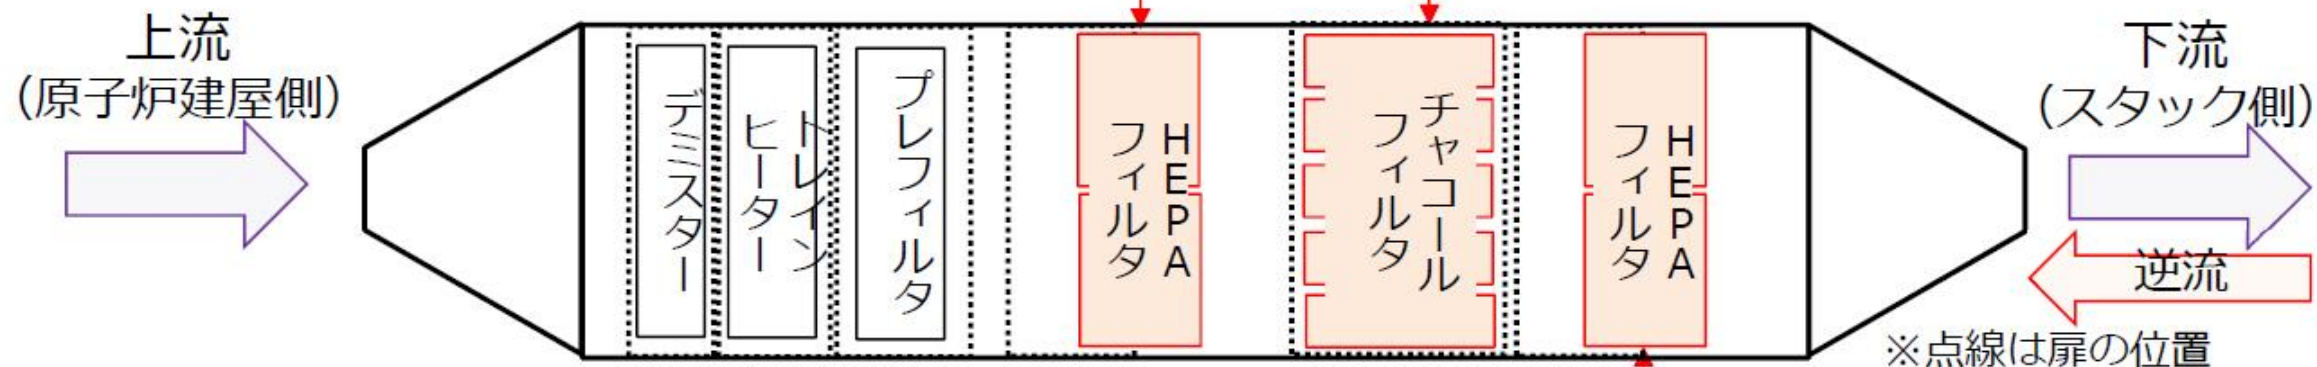
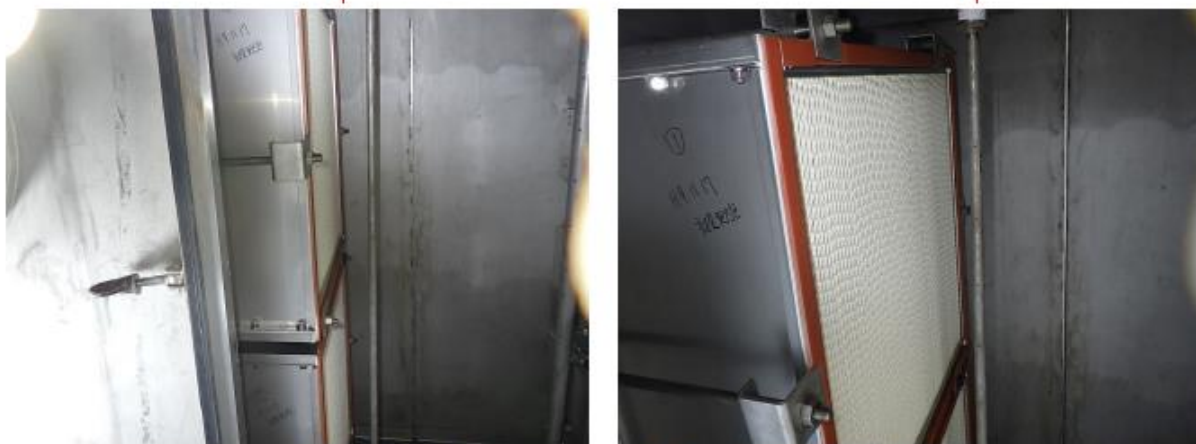
# 5. 3号機SGTSフィルタトレインA系内部② (11/9撮影)

測定箇所	表面線量当量率 (mSv/h)			
	フィルタ表面 (11/9測定)		扉表面 (8/19測定)	
	γ	β+γ	γ	β+γ
HEPAフィルタ (No.3)	4.0	4.0	1.1	1.1
チャコールフィルタ	0.50	1.0	0.30	0.30
HEPAフィルタ (No.1)	1.0	4.0	0.40	0.40

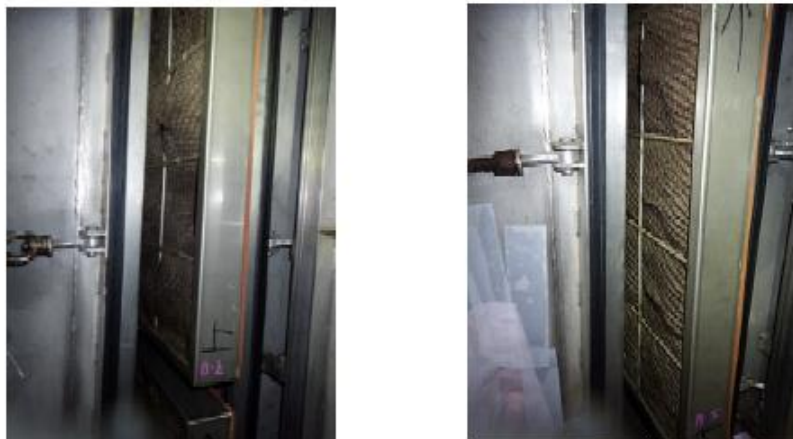
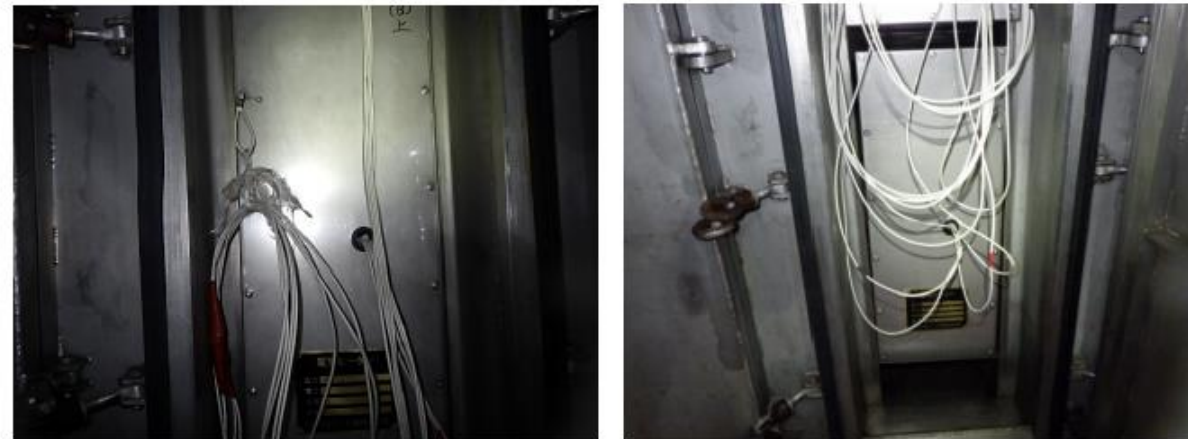
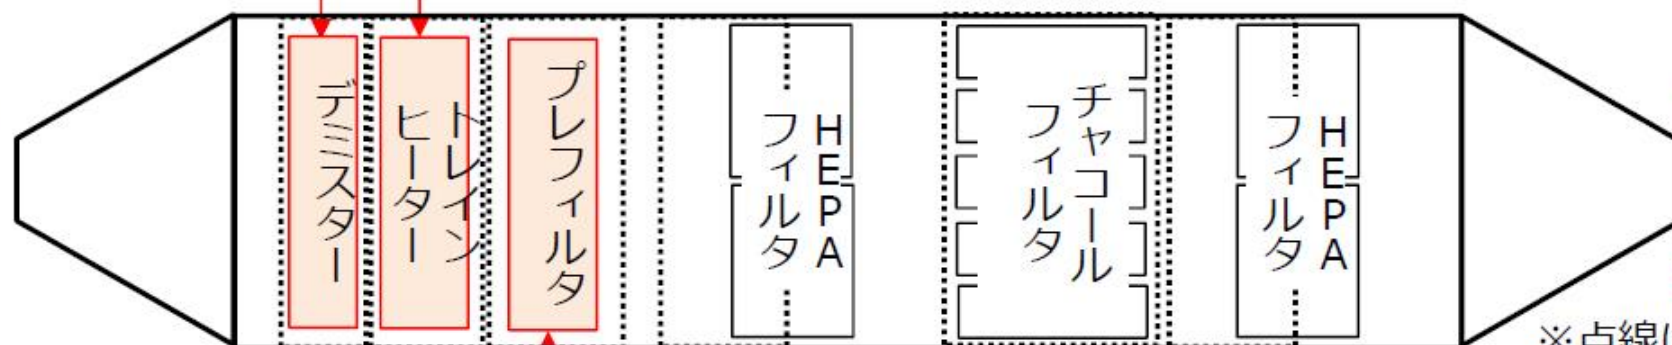
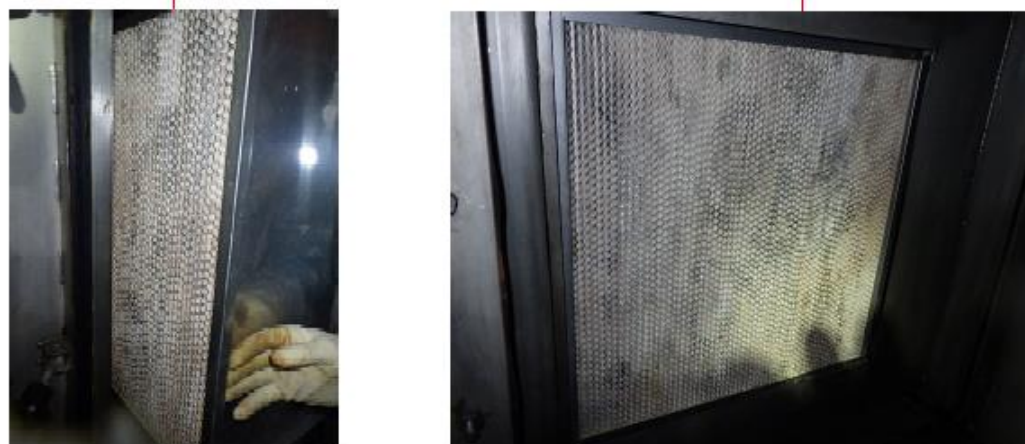
# 5. 3号機SGTSフィルタトレインB系内部① (11/16撮影)

逆流

測定箇所	表面線量当量率 (mSv/h)			
	フィルタ表面 (11/16測定)		扉表面 (8/19測定)	
	γ	β+γ	γ	β+γ
デミスター	2.2	25.0	-	-
トレインヒーター	0.5	0.8	0.50	0.50
プレフィルタ (上流)	0.7	2.5	0.50	0.50
プレフィルタ (下流)	0.5	2.0

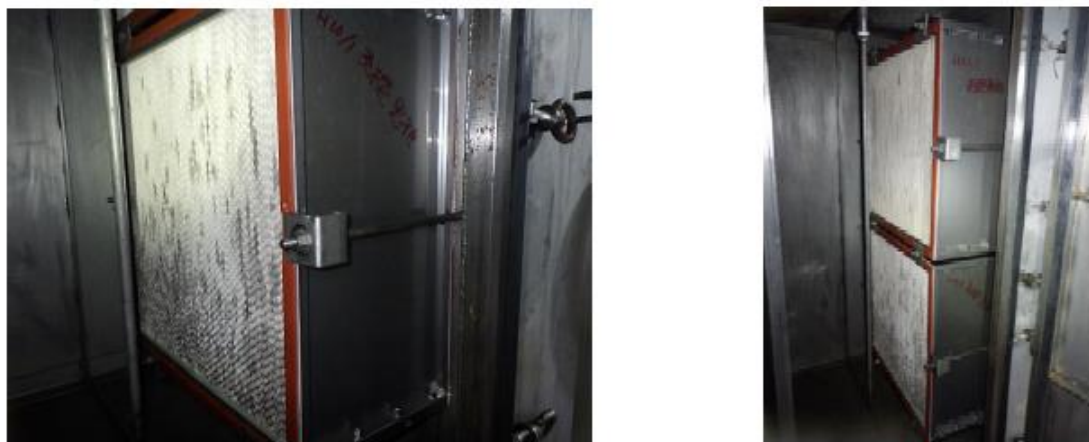
測定箇所	表面線量当量率 (mSv/h)			
	フィルタ表面 (11/16測定)		扉表面 (8/19測定)	
	γ	β+γ	γ	β+γ
HEPAフィルタ (No.3)	4.0	12.0	0.90	0.90
チャコールフィルタ	0.9	0.9	1.6	1.6
HEPAフィルタ (No.1)	1.8	2.5	1.3	1.5
