福島第一原子力発電所事故発生後の  
原子炉圧力容器内・格納容器内の状態推定について

2021 年 7 月 19 日

東京電力ホールディングス株式会社

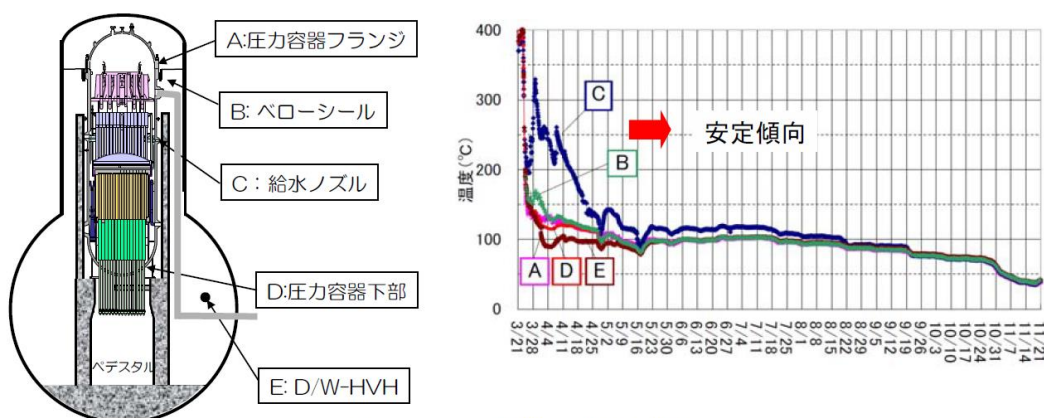
図 4.1.1-3 1号機の温度推移<sup>[1-1]</sup>

事故発生から10日後以降の1号機の代表的な点における温度の推移を図4.1.1-3に示す。炉心部を直接通過しないFDW系ノズルからの注水方法であるにもかかわらず、8月時点で計測温度が100[°C]以下に低下したことから、燃料は炉心部から下方に移動し、RPVの下部プレナムまたはPCV底部で、十分冷却されている状態にあると推定した。

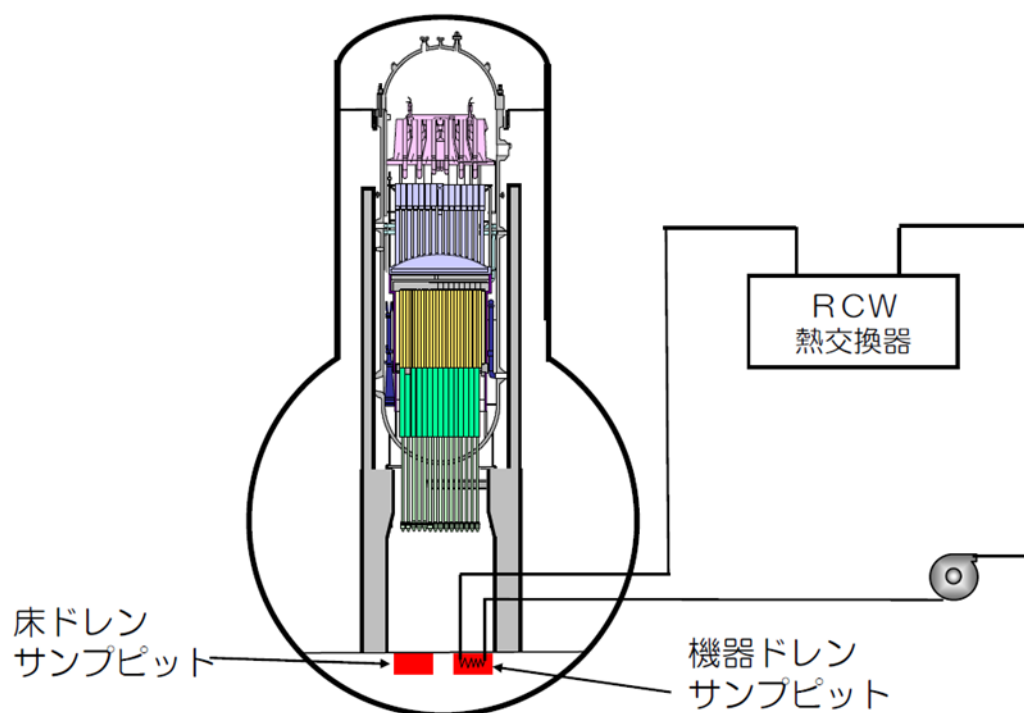
図 4.1.1-7 RCW と機器ドレンピットの取り合いの概略図<sup>[1-1]</sup>

内を広範囲にわたって敷設されており、PCV 内の機器の冷却の役割も担っている。具体的には、図 4.1.1-7 に示すとおり PCV 底部の機器ドレンピット内には、ドレン冷却のために RCW 系配管が敷設されている。したがって、1 号機における RCW 系配管の高汚染は、燃料が機器ドレンピットに落下して、RCW 系配管を損傷したことが原因である可能性が高い。配管が損傷したことにより、高線量の蒸気または水が RCW 系配管に移行し、同時に放射性物質が配管内に移行したものと考えられる。ただし、RCW 系配管が PCV に落下した燃料デブリにより破損した状況であれば、RCW 系配管の水が PCV 内に進入するなどして、燃料デブリの冷却に寄与した可能性がある。

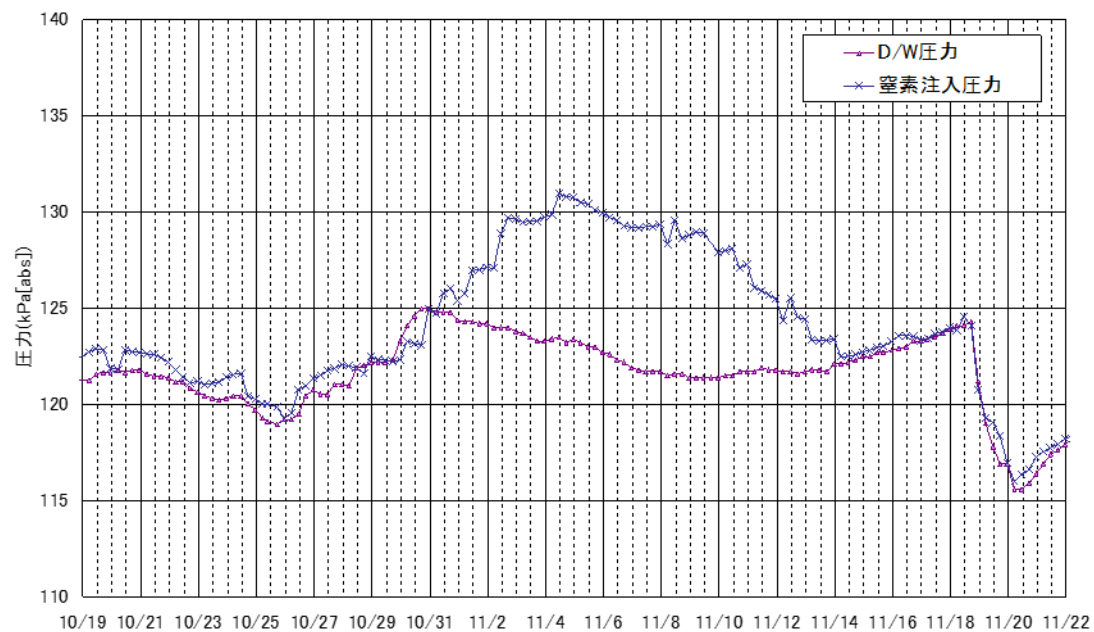
図 4.1.1-8 D/W 圧力と窒素注入圧力の推移（2011 年）<sup>[1-1]</sup>

図 4.1.1-8 に、D/W 圧力と窒素の注入状況監視のために測定している窒素注入圧力のグラフを示す。窒素の注入口が気相にあれば、窒素注入圧力は D/W 圧力と同一の挙動を示すが、注入口が水没していると、D/W の気相の圧力に加え、水頭圧を超える圧力が必要となるため D/W 圧力よりも高くなる。図 4.1.1-8 にて窒素注入圧力の推移を見ると、2011 年 10 月 28 日に 1 号機の原子炉への注水量を増加して以降、11 月 1 日頃から D/W 圧力を超え、乖離が大きくなっている。したがってこの当時、注水量の増加に伴い D/W 水位が上昇し、窒素注入口高さを超えた、つまりこの付近に D/W 水位があるものと推定した。

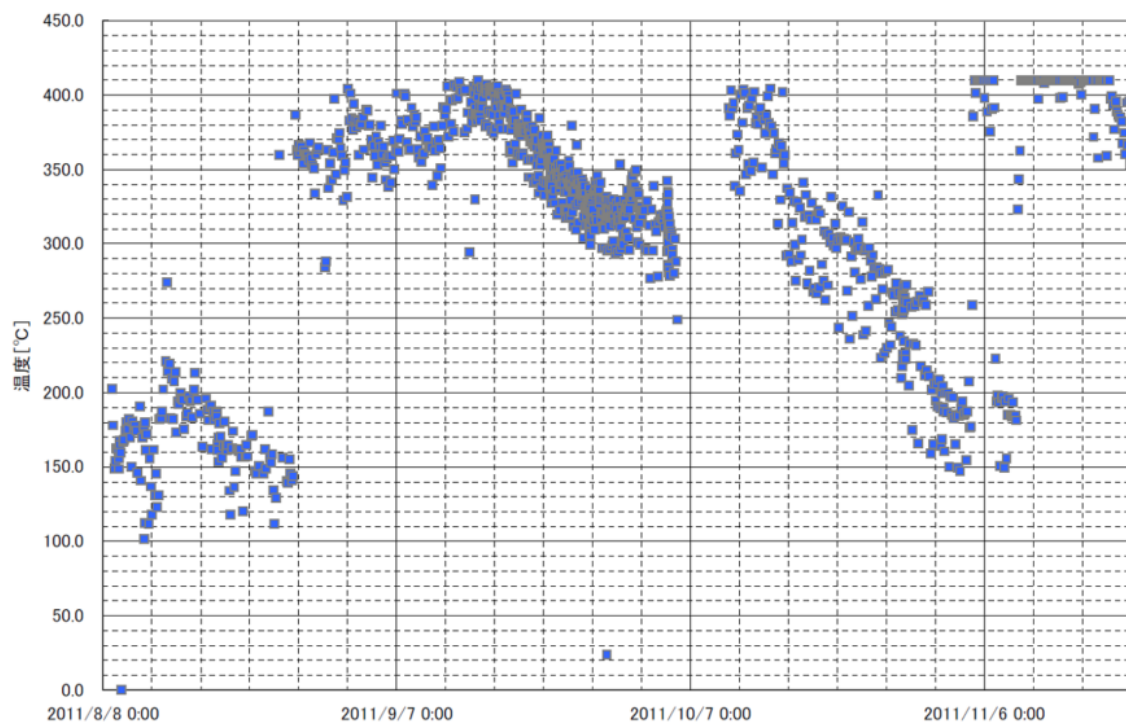
図 4.1.2-4 CRD ハウジング温度トレンド<sup>[2-1]</sup>

これらの観察事実から、RPV内の炉心部には、少量の燃料が存在するが、大部分はRPV下部にて燃料が十分に冷却されていると考えられる。また、RPV外部にも発熱体が存在し、十分に冷却されているが、一部において燃料が露出している部分（CRDハウジング付近）や、揮発性核分裂生成物等の付着により、緩やかな発熱をしている部分（SRV付近）が存在するものと考えられる。

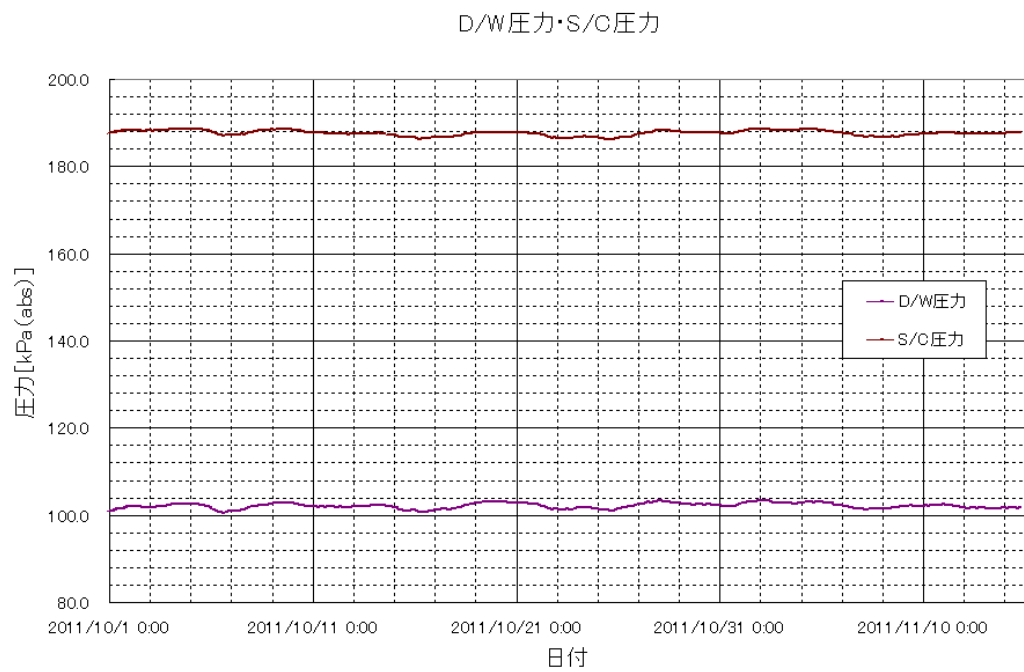
図 4.1.3-4 D/W 圧力と S/C 圧力の推移<sup>3-1)</sup>

図 4.1.3-4 に、2011 年 10 月～11 月の D/W 圧力と S/C 圧力のグラフを示す。D/W と S/C は真空破壊弁を通じて連通しているため、基本的には同一の挙動を示すこととなる。ただし、S/C 水位が上昇し真空破壊弁を超えた場合はこの関係が崩れ、D/W 気相の圧力に加えて D/W の水位に応じた水頭圧が S/C 圧力に加わることとなるため、D/W 圧力よりも高くなる。図 4.1.3-4 での D/W 圧力と S/C 圧力の推移を見ると、10 月 1 日以降、常に S/C 圧力が D/W 圧力を上回る状態が続いている。この差圧から換算して、PCV(D/W) 内の水位は D/W 床面から 6.5[m]～7.5[m]付近にあると推定した。3 号機の燃料の PCV への落下量について、この当時は少ないと推定しており、顕熱での冷却に十分な量の注水を行っていること、PCV 雰囲気計測温度も際だって高い箇所がないことから、PCV 内にある燃料は水没状態にあると推定した。

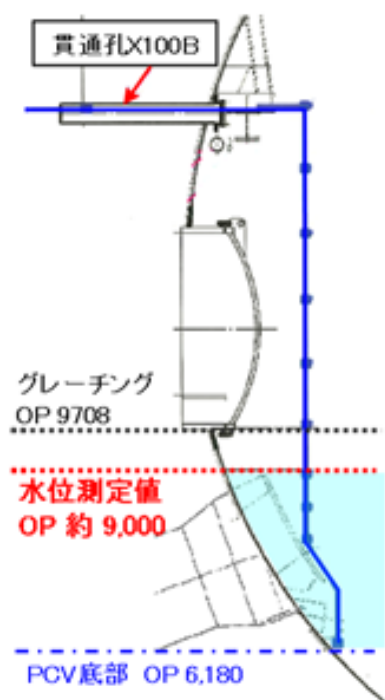
図 4.2.1-2 1 号機 D/W 内滞留水の水位測定結果<sup>[1-4]</sup>

ここで、D/W 内の滞留水水位は、CCD カメラがグレーチング上部から滞留水水面に接触するまでのケーブル送り長さにより測定し、D/W 床面から約 2.8[m]であることが確認された（図 4.2.1-2）。

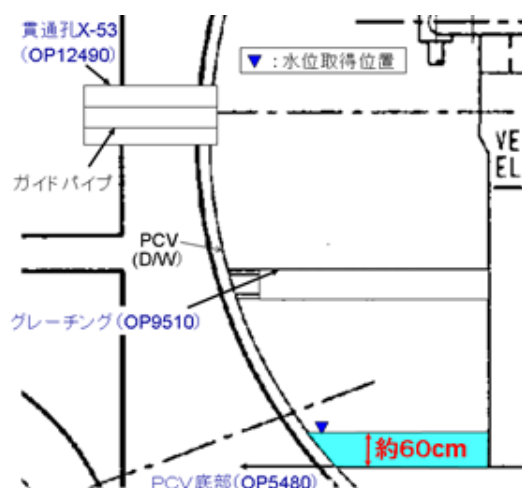
図 4.2.2-2 2号機 PCV 内滞留水水位測定結果<sup>[2-3]</sup>

ここで、滞留水水位は、ビデオイメージスコープにより、D/W 床面から約 600[mm] (2012 年 3 月 26 日時点) であることが確認された (図 4.2.2-2)。

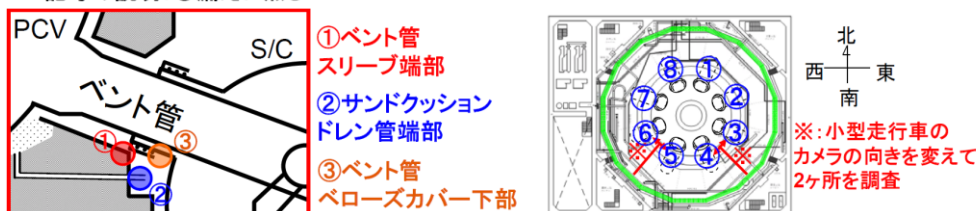
図 4.2.2-5 2号機ベント管下部周辺の調査結果 [2-4]

S/Cの液相漏えい箇所については特定されていないが、確認できる範囲内ではベント管下部からの漏水はないことが確認された(図4.2.2-4、図4.2.2-5)。

以上のことから、D/W シェルの破損の傾向を示す観測事実は確認されておらず、PCV 底部に落下した燃料デブリがコンクリートと反応を起こしていたとしても、その範囲は限定的であったと考えられる。

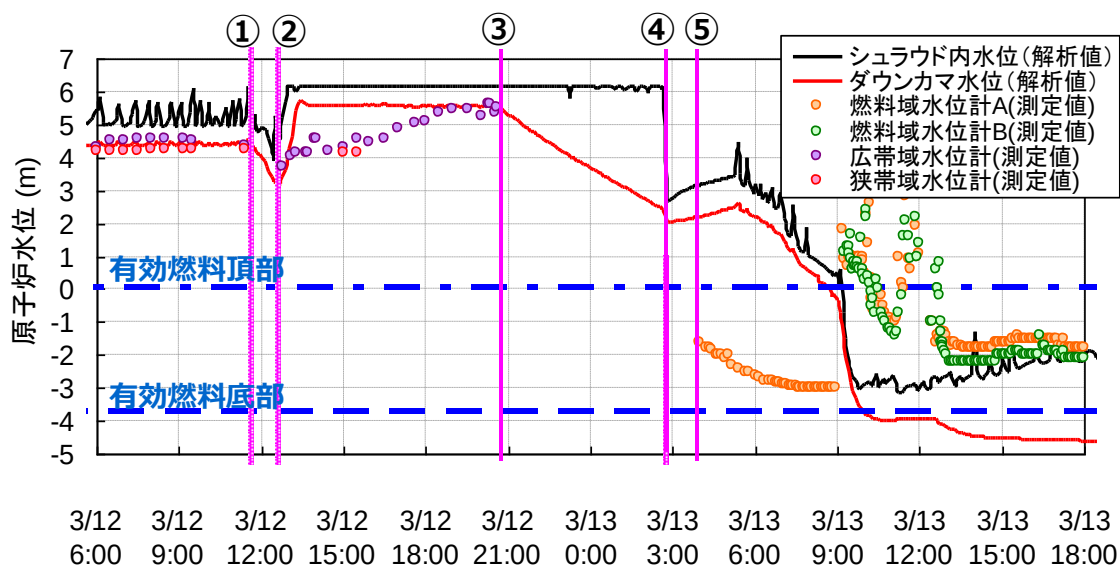
図 4.2.3-2 原子炉水位の測定値と解析値（2011 年）<sup>[3-3]</sup>

原子炉への注水について、3月12日20時36分以降は原子炉水位が不明であったため、HPCIによる注水量を減らした解析を実施したものの、水位計の計測を再開した3月13日4時過ぎの原子炉水位について、解析値と測定値（燃料域水位計の値）に大きな乖離がみられた。このことから、3月13日2時42分にHPCIを手動停止する前から、原子炉への注水が十分でなかったことを意味していると考えた。

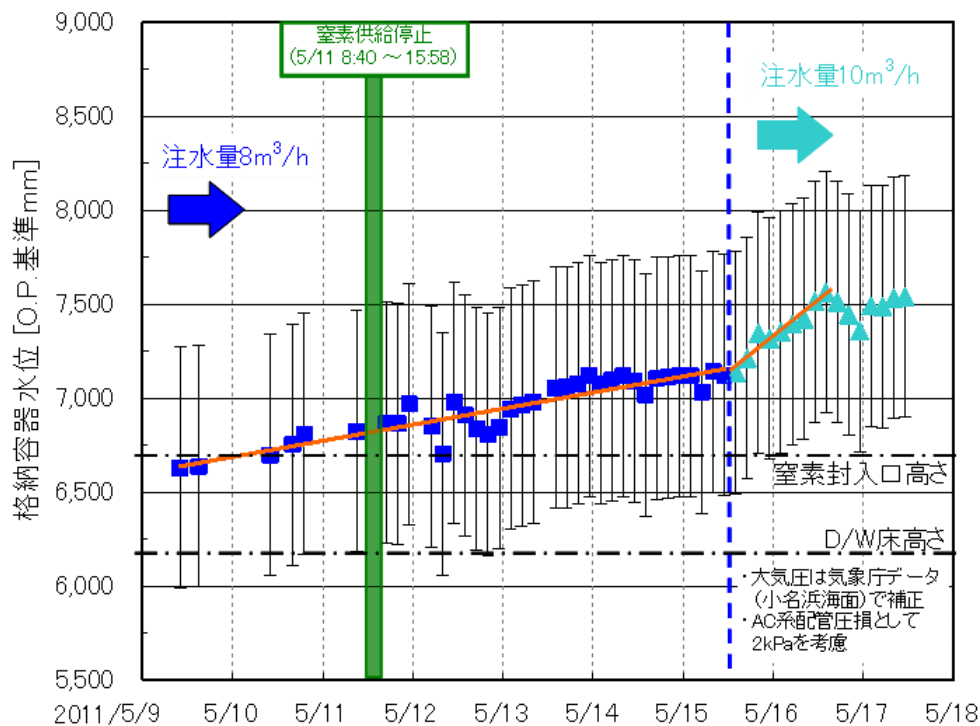
図 4.3.1-3 1号機 D/W 冠水操作時の D/W 水位（推定）の推移<sup>[1-6]</sup>

また、X-5E ベント管の両脇から S/C 表面をつたって流水していることから、ベント管の真上にある真空破壊管（例えば真空破壊管ベローズなど）から漏えいしていることが推測される。なお、真空破壊管の下端高さは S/C 底部から約 8.2[m]であり、これは 2011 年 5 月に原子炉への注水量を増加させ D/W 内を冠水させようとした際に、窒素封入圧力から換算した D/W 水位の上昇が止まり横ばい傾向となった高さ、すなわち漏えい口が存在すると考えられていた高さ（S/C 底部から約 8.0[m]）ともほぼ一致している（図 4.3.1-3 における O.P.7500[mm]付近）。

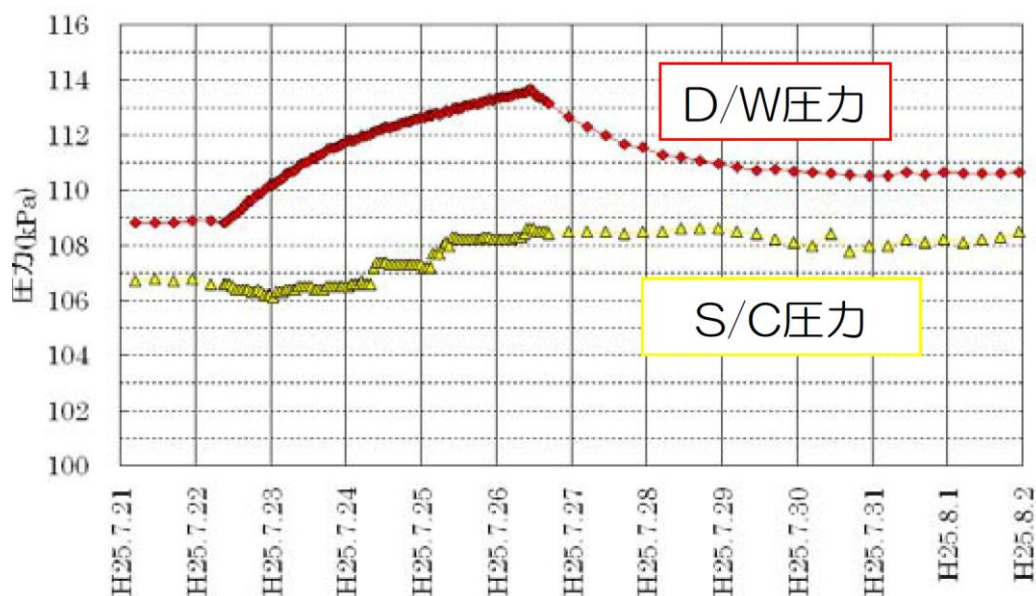
図 4.3.2-2 2013 年 7 月の窒素封入試験結果<sup>[2-6]</sup>

4.2.2 節で記載したとおり、2013 年 5 月に実施した S/C への窒素封入試験で S/C 内水位は窒素封入口 (S/C 底部から約 6.3[m]) 程度であることが示されたが、2013 年 7 月には追加の試験を実施している。D/W へ窒素を封入し、D/W 圧力の上昇とそれに追従して S/C 圧力が僅かに上昇することを確認した。また、2013 年 10 月には再度 S/C へ窒素を封入し、S/C 圧力が上昇し D/W 圧力と一致した後は、両圧力は連動して上昇する傾向を示した。また、S/C への窒素封入停止後に、S/C 圧力が D/W 圧力に追従して低下した (図 4.3.2-2、図 4.3.2-3)。

以上から、S/C へ封入した窒素は D/W へ流れていること、一方 PCV ガス管理設備で測定する水素濃度には応答が見られなかったことから、既に S/C 内に水素は残留していないことを確認した。なお、試験期間中の原子炉建屋地階水位は S/C 底部から約 6.0[m]程度以下であり、S/C 内水位はトーラス室水位と連動（トーラス室水位－内圧押し込み分）すると考えられることから、この際、S/C 内の真空破壊弁（S/C 底部から約 5.9[m]）は水没しておらず、当該弁を経由して窒素が流れているものと推定した。

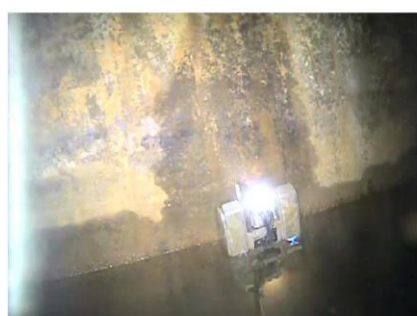
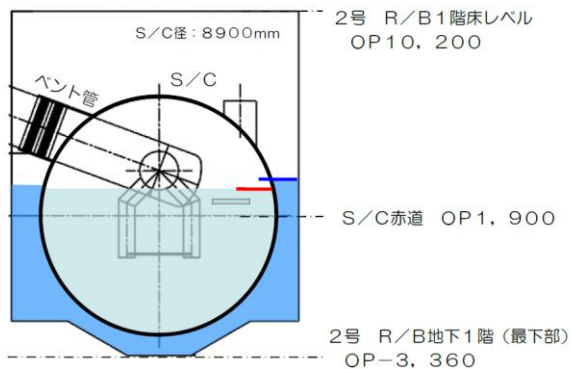
図 4.3.2-4 2号機 S/C 内水位測定結果<sup>[2-7]</sup>

以上のことから、超音波測定により S/C 内水位が約 O.P.3150[mm]であること、つまり S/C 底部より約 5.7[m]であることが確認された。

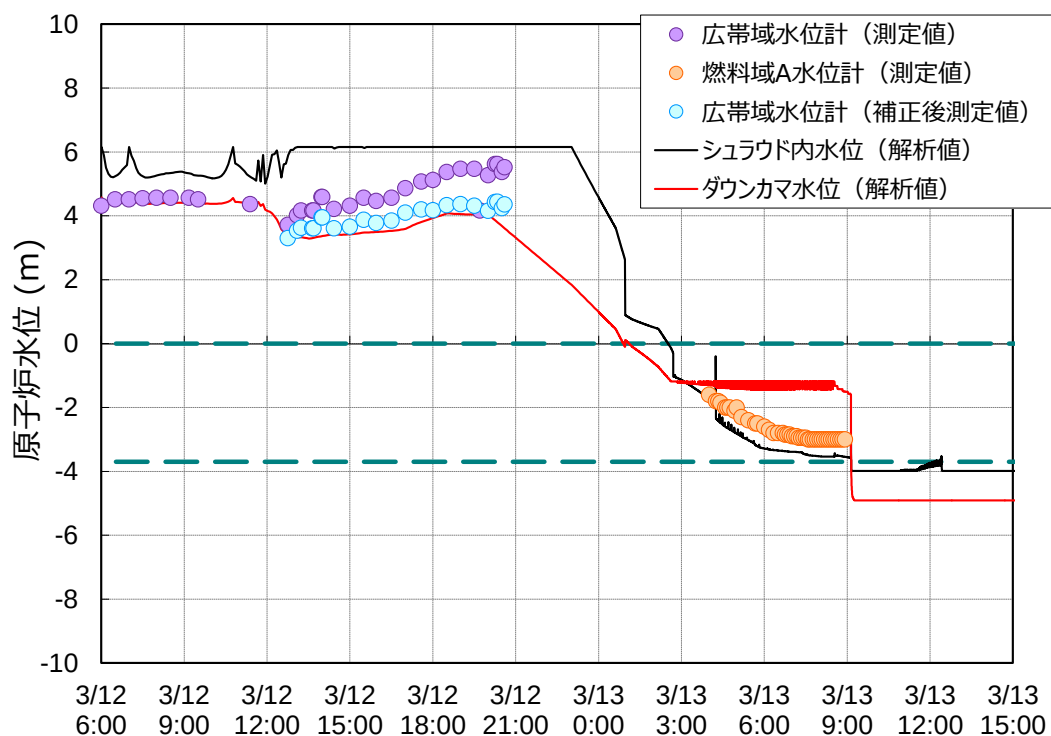
図 4.3.3-2 原子炉水位の測定値と解析値<sup>[3-3]</sup>

直流電源の枯渇により原子炉水位の計測が中断した 3 月 12 日 20 時頃以降、HPCI による原子炉への注水がなかったものとして実施した解析について、原子炉水位の変化を図 4.3.3-2 に示す。図 4.2.3-2 でみられた 3 月 13 日 4 時過ぎ以降の解析値と測定値の乖離は減少する結果が得られた。

このことから、原子炉水位の計測が中断して以降の HPCI による注水は限定的であったと考えられる。図 4.3.3-2 に示した解析における燃料デブリの分布の変化について、図 4.3.3-3 に示す。解析では、溶融した燃料の全量が PCV に落下する結果となった。

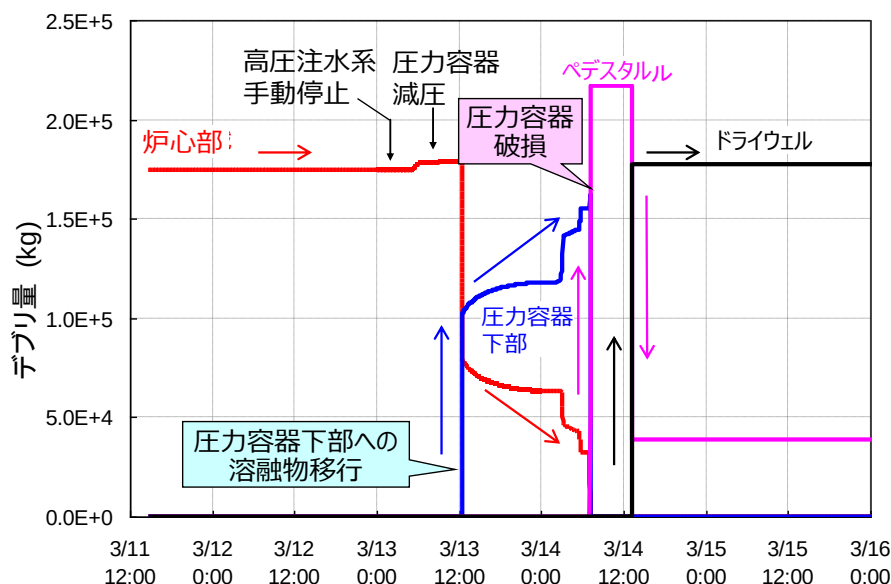
図 4.3.3-3 燃料デブリ分布の変化<sup>[3-3]</sup>

燃料溶融以降の事故進展、たとえば溶融した燃料の移行挙動などは、不確かさが大きく、またそれを扱う解析モデルにも不確かさがあるため、解析の結果はそのまま現実の状態を表しているものではない。ただし、今回の解析結果をふまえると、燃料は従来の推定よりも多くの量が溶融し、PCV に落下した可能性が考えられる。

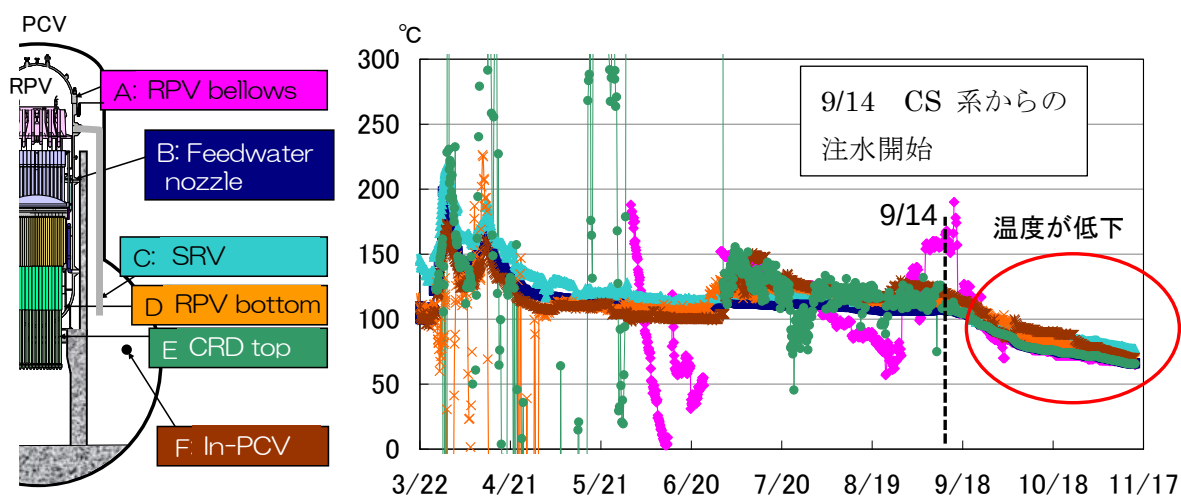
図 4.6.2-3 2 号機 PCV 各部の温度 (2011 年) [2-11]

図 4.6.2-3 に示すとおり、2011 年 9 月 14 日に CS 系からの注水を開始して以降、RPV および PCV 内の各部の温度は低下している。ただし、CS 系による注水開始以降で図 4.6.2-3 に示す期間において、最大の注水量は  $7.2[\text{m}^3/\text{h}]$  であり、CS 系の設計流量  $1141[\text{m}^3/\text{h}]$  に比べてかなり少ない流量である。低流量であれば、スプレイ水はそれほど広がらないと考えられ、つまりは、低流量の CS 系からの注水でも水がかかる部分、例えば炉心外周位置に燃料がある可能性が考えられる。ただし、この情報では、外周位置に熱源がある可能性を示唆しているものの、炉心部の外周位置に燃料デブリが残存しているか、あるいは燃料支持金具や CRGT に溶融燃料が落ち込み固化した燃料デブリが熱源となっているのかは区別できず、垂直方向の詳細な燃料デブリ分布は判断できない。

また、図 4.6.2-3 に示すように、2011 年 9 月 14 日から開始した CS 系からの注水に伴って、PCV 各部の温度が一様に低下している。なお、この時の FDW 系からの注水量は CS 系開始前後において、同程度の流量である。

このことから、熱源は CS 系からの注水で冷却される箇所にあると考えられ、シュラウドが損傷しシュラウド外に熱源が移行している可能性は小さく、つまり、シュラウドが大きく損傷している可能性は小さいと考えられる。

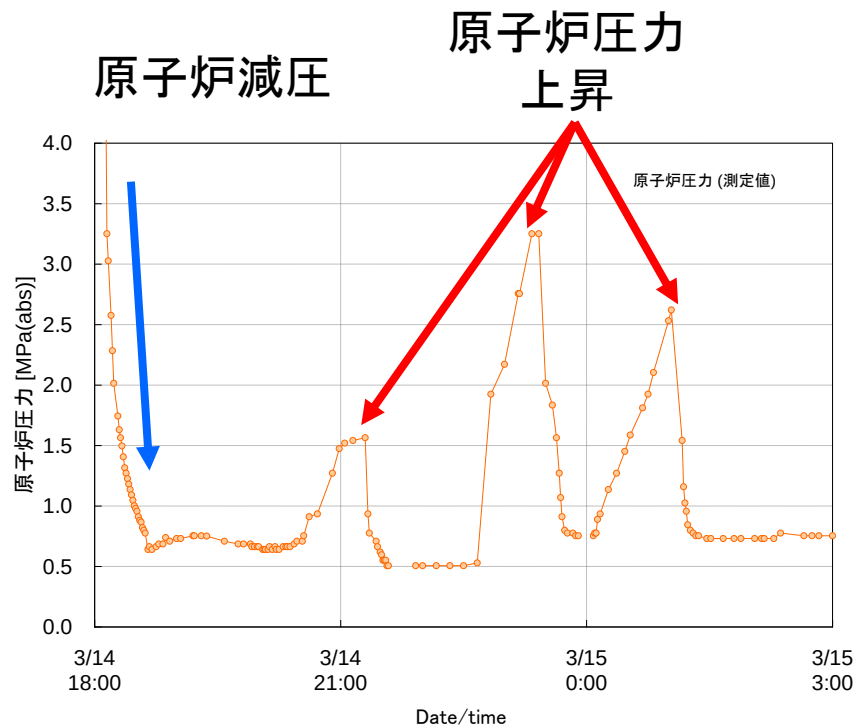
図 4.6.2-6 RPV 減圧後の原子炉圧力の上昇<sup>[2-13]</sup>

2号機では、2011年3月14日18時にSRV強制開に伴う原子炉の減圧に成功しているが、その後夜から翌未明にかけて、3度の原子炉圧力の上昇が発生している（図 4.6.2-6）。この挙動について、記録上はSRVの開操作に伴うもの（圧力上昇=SRV 閉、圧力低下=SRV 開）とされている。ただし、SRVの開閉状態を直接確認できていたわけではない。

この圧力上昇にあわせて、大量の水素発生に伴うと考えられる PCV 圧力の上昇が確認されており、この圧力上昇は 2 号機の事故進展と大きく関連していると考えられる。それは、水-ジルコニウム反応に伴う水素の発生は発熱反応であり、水素の発生量が多いということは、エネルギーの発生量が多いということになり、その分燃料の溶融が進んだと考えられるためである。

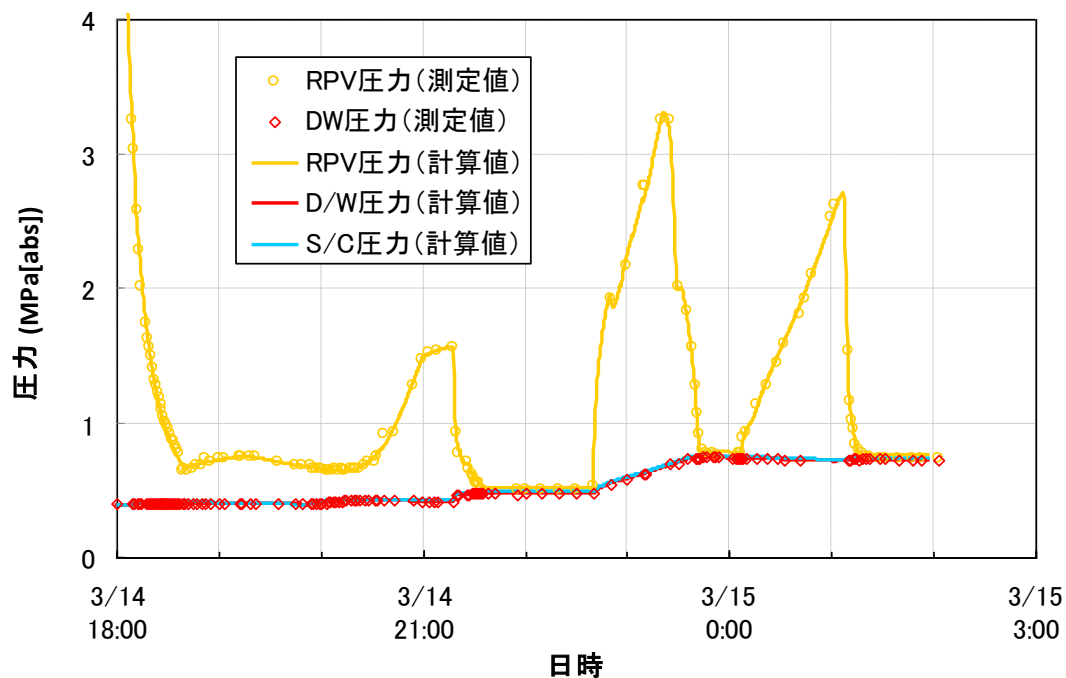
図 4.6.2-7 原子炉圧力および PCV 圧力の実測値と GOTHIC による解析結果の比較<sup>[2-13]</sup>

この原子炉圧力の挙動について、未解明問題に関する検討では、汎用の熱流動解析コードである GOTHIC (Generation of Thermal-Hydraulic Information for Containments) を用いて、蒸気および水素の発生量を調整することで原子炉圧力と D/W 圧力の実測値の再現を試みている (図 4.6.2-7)。

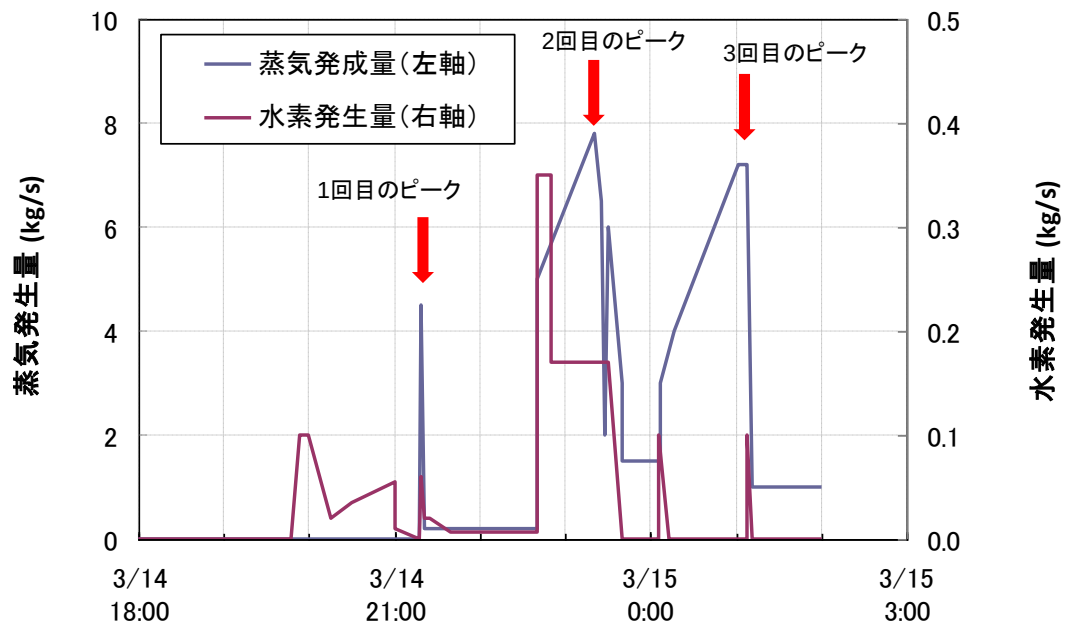
図 4.6.2-8 GOTHIC 解析における蒸気および水素の発生量の設定<sup>[2-13]</sup>

圧力の実測値を再現し、かつ現実的な蒸気および水素の発生量としては、図 4.6.2-8 に示すような発生量を想定する必要がある、2 回目のピークのところまでに炉内のジルコニウムの多くが反応し、2 回目のピークのところで水素の発生量が特に顕著となる結果が得られた。

したがって、水-ジルコニウム反応に伴う水素発生とエネルギー発生の関係から、2 つ目のピークのところで大部分の燃料が溶融したものと考えられる。これは、炉心部の大部分が RPV 下部に移行しているとの従来の推定を裏付けるものである。

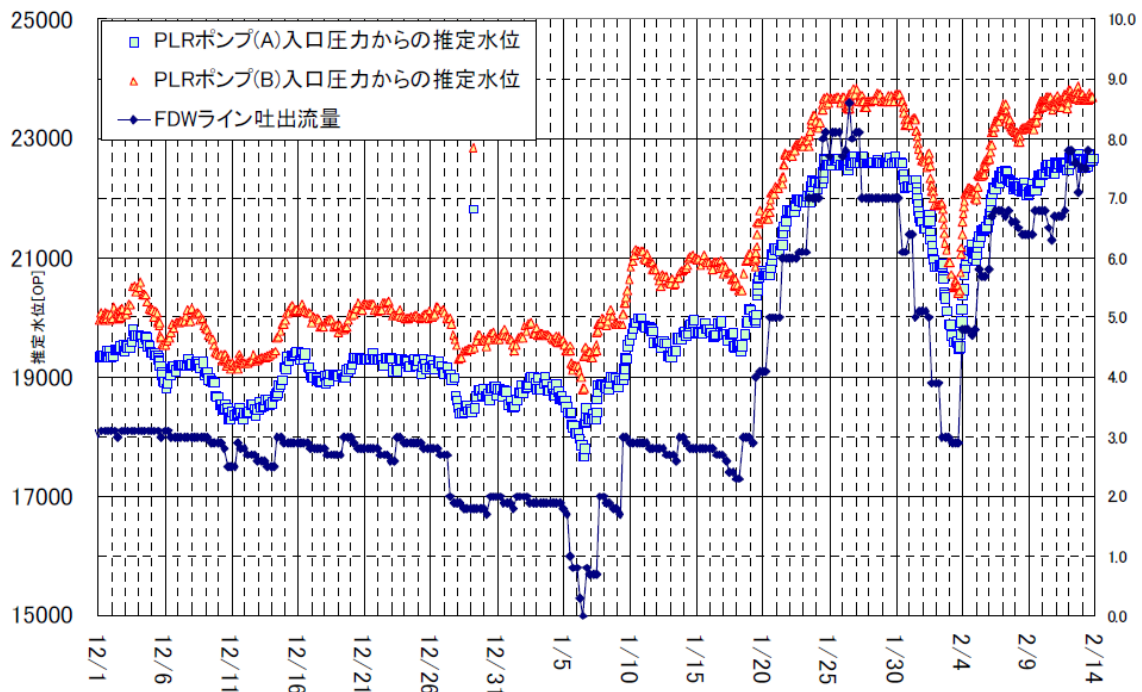
図 4.6.2-9 FDW 系からの注水量と PLR 入口圧力から推定したアニュラス部の水位の関係 (2011 年 12 月～2012 年 2 月) [2-13]

図 4.6.2-9 は、2011 年 12 月～2012 年 2 月までの FDW 系からの注水量と PLR 入口圧力から推定したアニュラス部の水位の関係を表している。FDW 系からの注水量が変化するに応じて、PLR 入口圧力から想定されるアニュラス部の水位、すなわちシュラウド外の水位が上昇している様子が確認できる。

このことから次の 2 つの可能性が考えられる。一つ目はシュラウドの損傷程度は小さく、シュラウド外に水位が形成されている可能性であり、二つ目は FDW 系からの注水量が増加しているため、シュラウドは損傷しているものの RPV 内の水位が上昇している可能性である。

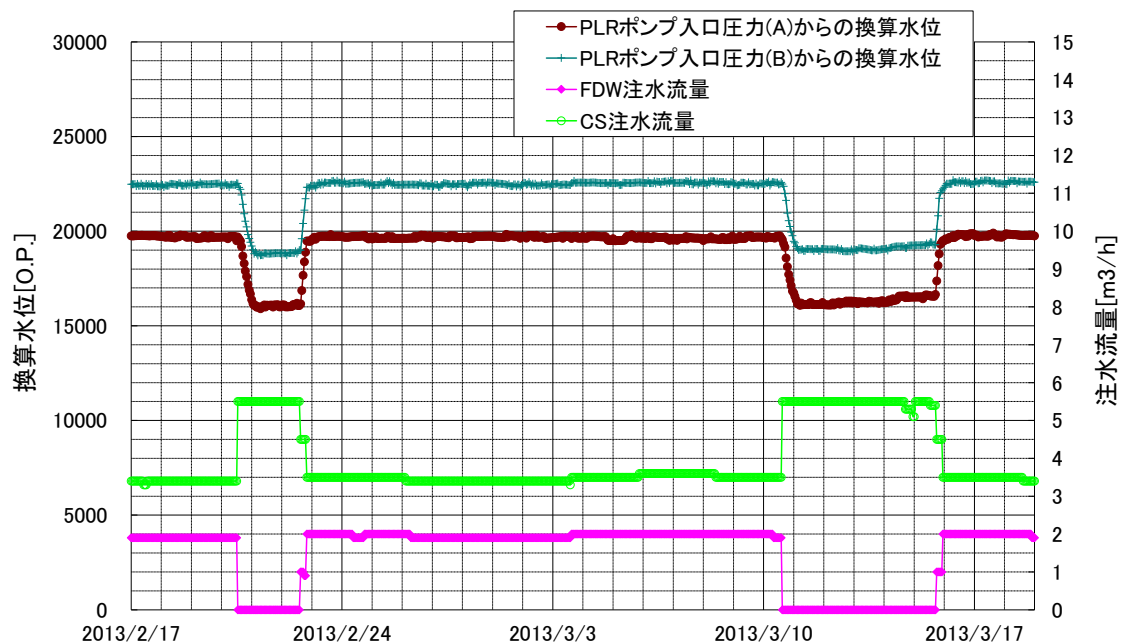
4.6.2-10 FDW 系、CS 系からの注水量と PLR 入口圧力から推定した  
アニュラス部の水位の関係（2013 年 2 月～2013 年 3 月）[2-10]

図 4.6.2-10 は、同様に 2013 年 2 月～2013 年 3 月の FDW 系からの注水量と PLR 入口圧力から推定したアニュラス部の水位の関係を表している。グラフで示している期間には、FDW 系からの注水量と CS 系からの注水量の合計は変えずに、FDW 系からの注水量をゼロにしている期間が 2 箇所ある。このタイミングでちょうど、PLR 入口圧力から推定したアニュラス部の水位は低下している。この挙動は、シュラウド外には水位がある程度形成されていることに起因すると考えられ、上述の 2 つの可能性のうち前者の状況である可能性が高い。したがって、シュラウドが大きく損傷している可能性は小さいと考えられる。

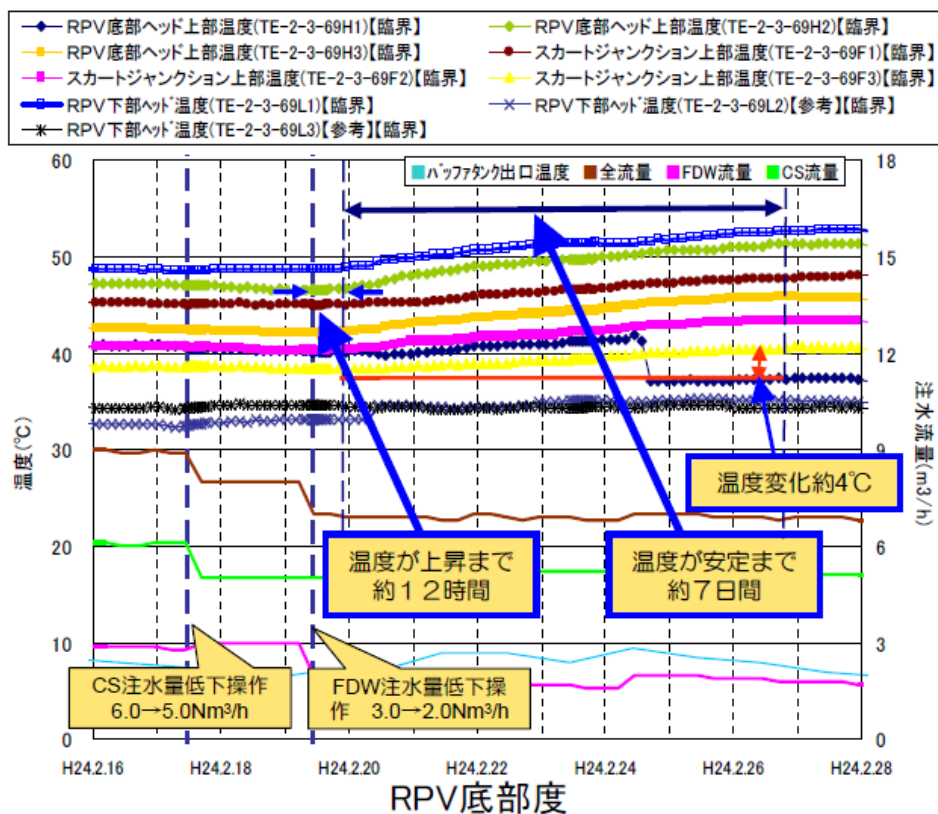
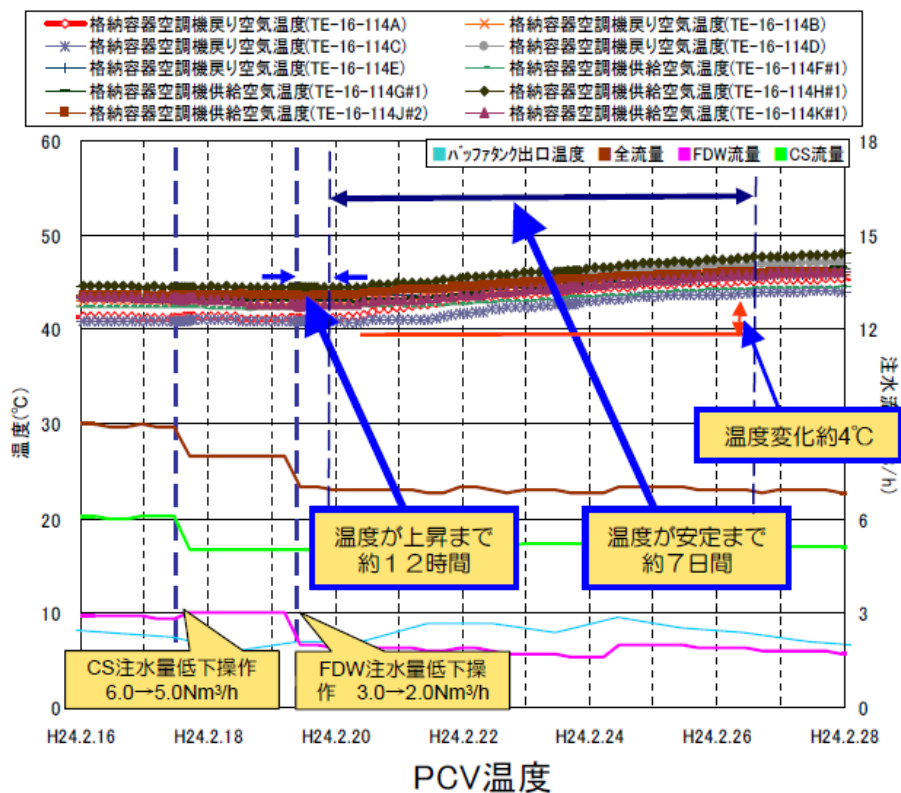
図 4.6.3-3 注水量低下時の各部温度の挙動<sup>[3-11]</sup>

2012 年 2 月に CS 系および FDW 系からの注水量を低下させた際、時間遅れをもって緩やかに温度変化している様子が確認された（図 4.6.3-3）。明確な温度上昇が確認できるまでおよそ 12 時間程度を要し、その後およそ 7 日程度で温度が安定した。したがって、この当時は、この時間遅れの要因として、RPV 底部にある程度水がある可能性があるものと推定した。

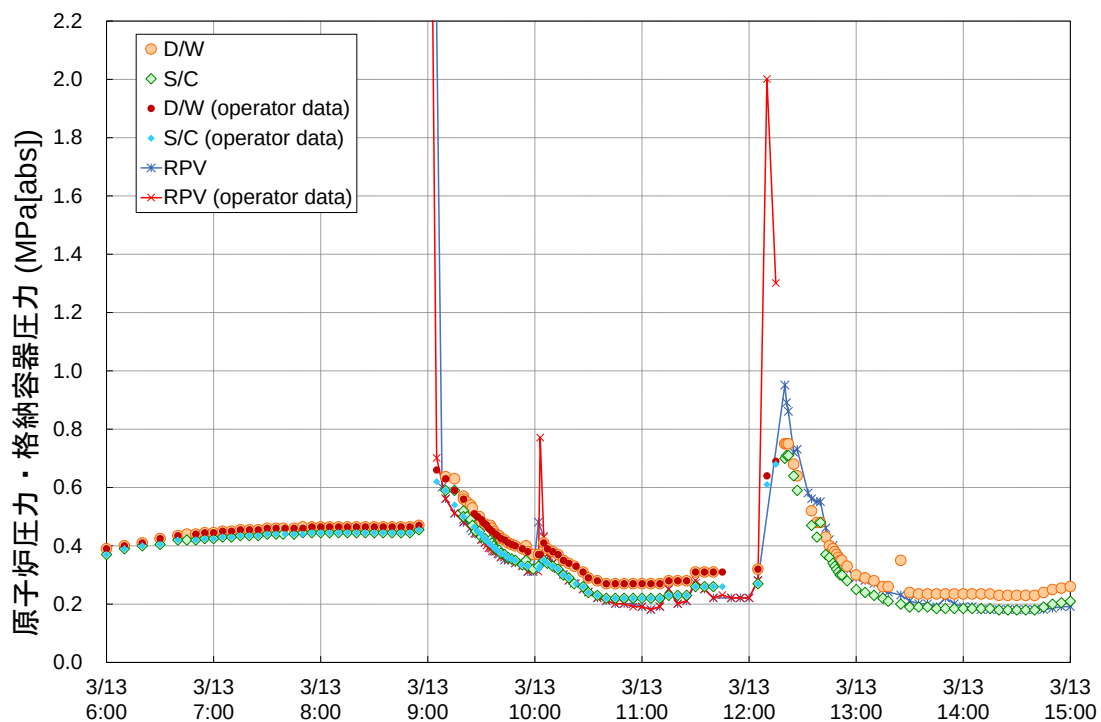
図 4.6.3-4 PCV 圧力の変化 (2011 年) [3-10]

2011年3月13日9時頃と12時過ぎ、PCV圧力が大きく上昇している(図4.6.3-4)。この圧力上昇は、大量の水素が発生したことが原因と考えられ、大部分の燃料が溶融したものと考えられる。この時まで実施した解析含め、蓄積してきた検討の結果から、炉心部には燃料がほとんど残っていないものと考えられる。

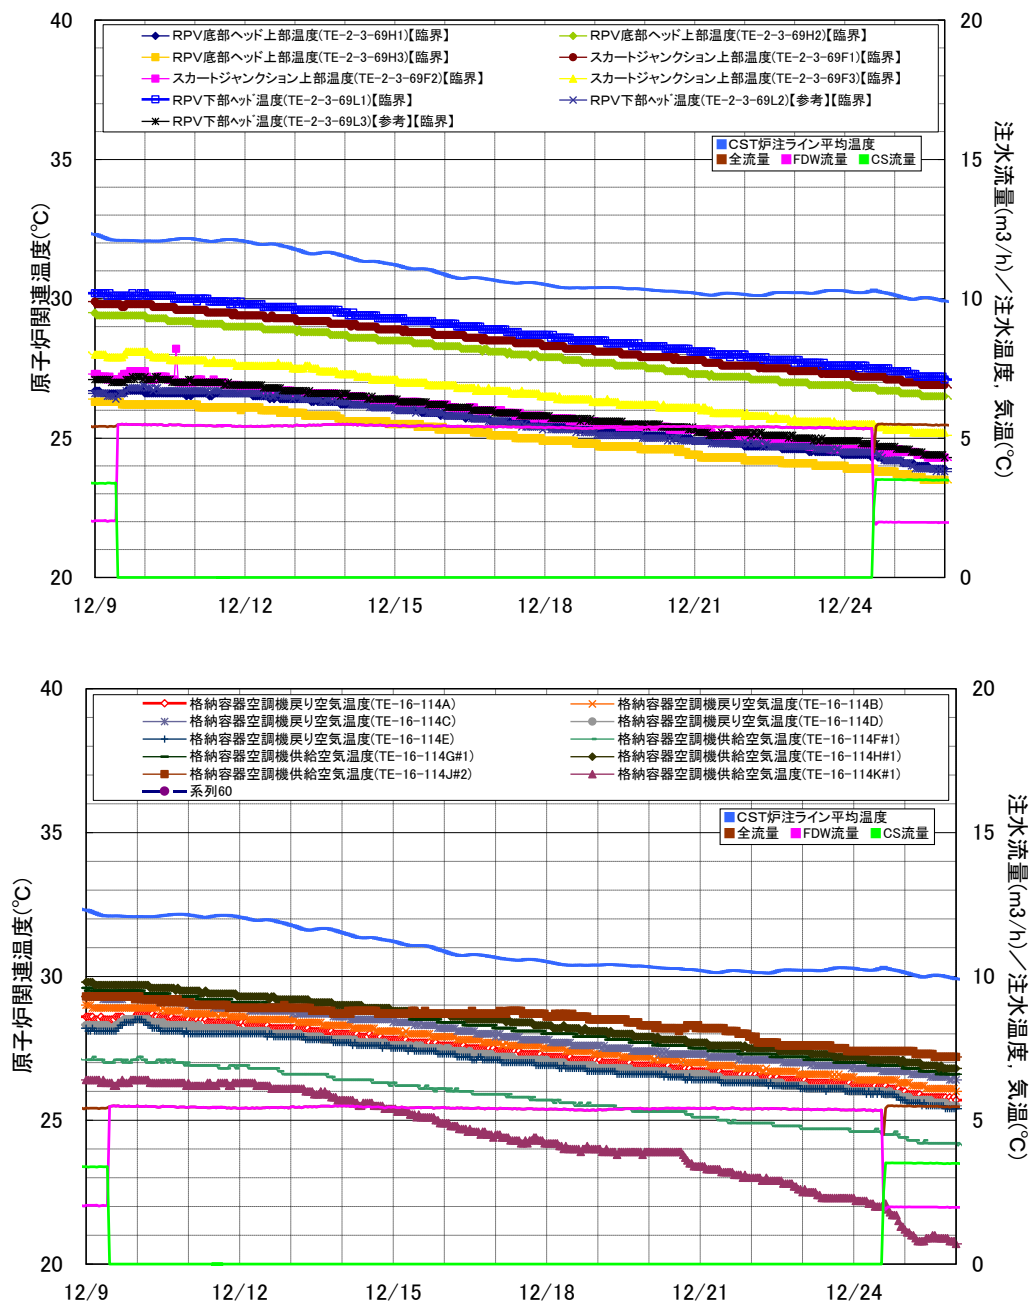
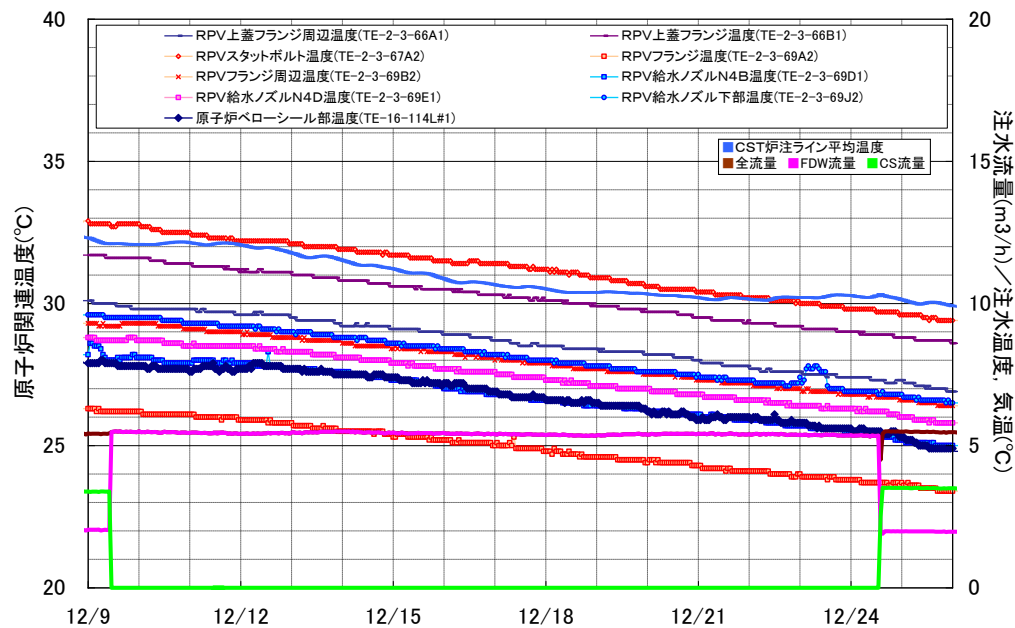
図 4.6.3-5 CS 系注水停止期間の温度変化 (2013 年) [3-10]

2013 年 12 月 9 日～24 日の 15 日間、CS 系からの注水を停止し、FDW 系からのみ注水（総注水量は変化なし）を実施している。図 4.6.3-5 に示す  
とおり、CS 系注水停止に伴う温度上昇等は観測されず、原子炉の冷却状態  
に目立った影響はみられなかった。このように、CS 系からの注水を停止し  
ても各部の冷却状態が変わらないことから、炉心位置に存在する燃料デブ  
リは少ないものと考えられる。

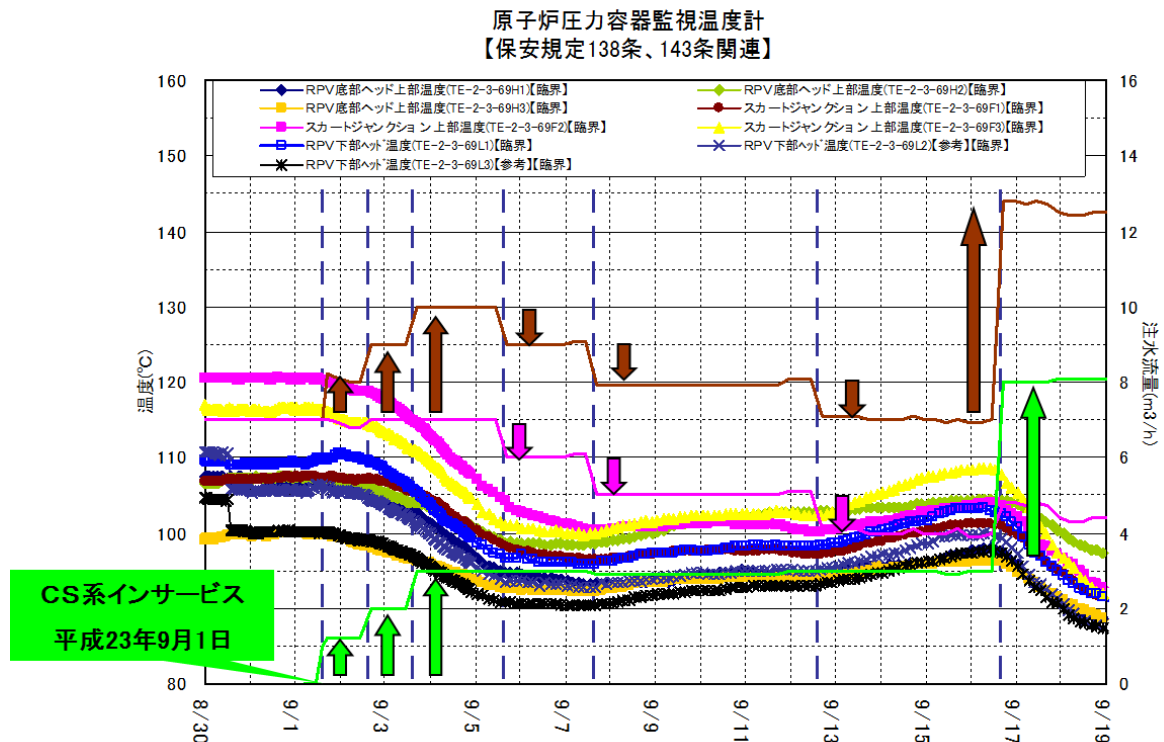
図 4.6.3-6 CS 系注水停止後の温度変化 (2011 年) [3-10]

なお、CS 系からの注水を始めた時 (2011 年 9 月 1 日)、RPV 下部温度が低下している (図 4.6.3-6)。この時、注水量の総量も増加している。前述のとおり、炉心位置に存在する燃料デブリが少ないということを考えると、この温度低下の主要因は、CS 注水開始に伴って、それまで十分冷やせていなかった炉心部の燃料デブリが冷やせたということ (4.1.3 節参照) ではなく、注水量の総量が増加したことで、RPV 下部に存在する燃料デブリの冷却が進んだことによるものと推定した。したがって、燃料デブリがある程度下部プレナムに存在していると考えられる。

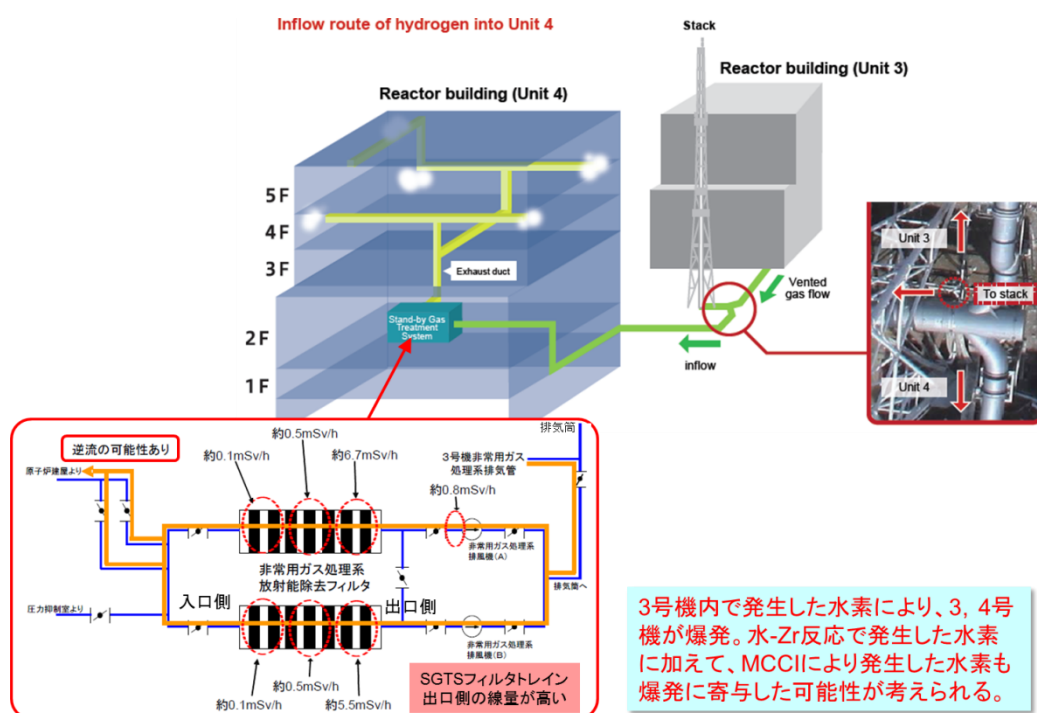
図 4.6.3-7 4 号機 SGTS フィルタトレイン線量測定結果<sup>[3-10]</sup>

4 号機の SGTS フィルタトレインの線量測定結果では、出口側 (排気筒側) の線量が高くなっており、逆流したことを裏付ける証拠と考えられる (図 4.6.3-7)。また、4 号機の爆発に寄与した水素は、3 号機の事故進展を考えると、3 号機の炉内で発生した水-ジルコニウム反応で発生した水素が

寄与したものと考えられる。したがって、ベントに伴いそれまでに発生した水素の大半が PCV から排気されたものと考え、3 号機の爆発に寄与した水素については、MCCI に伴い発生した水素が寄与した可能性があると推定した。つまり、3 号機では MCCI が発生している可能性があるものと推定した。

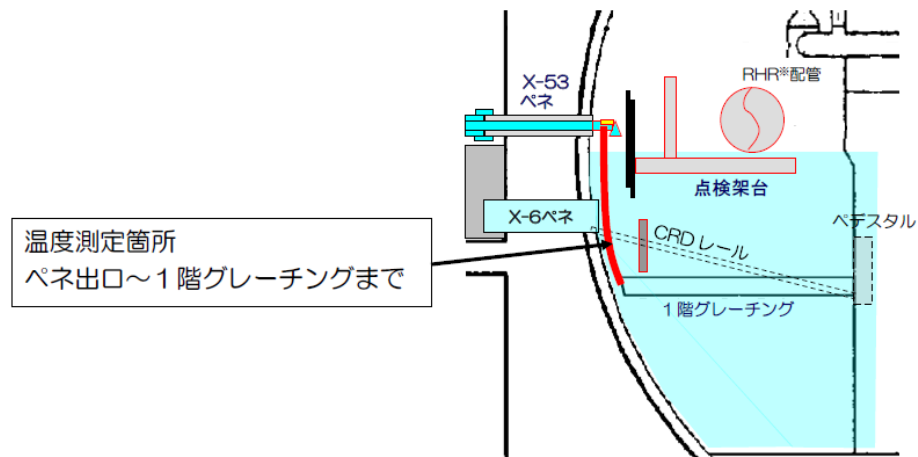
図 4.6.3-8 PCV 内部調査結果（2015 年 10 月実施） [3-12]

3 号機では、2015 年 10 月に PCV 貫通部（X-53）より調査装置（カメラ、温度計、線量計）を挿入し、PCV 内の冷却状態の確認を主体とした調査を実施した。その際に取得した情報として、気相部温度よりも液相部温度の方が高い結果が得られた（図 4.6.3-8）。したがって、熱源となる燃料デブリが水中に存在するものと推定した。

- PCV内の水位は、OP：約11800であり、推定値※と概ね一致していた。  
※推定値：圧力換算値 OP：約11970mm（10月20日 5：00）
- PCV内部の温度は、気相部で約26～27℃、水中で約33～35℃であった。

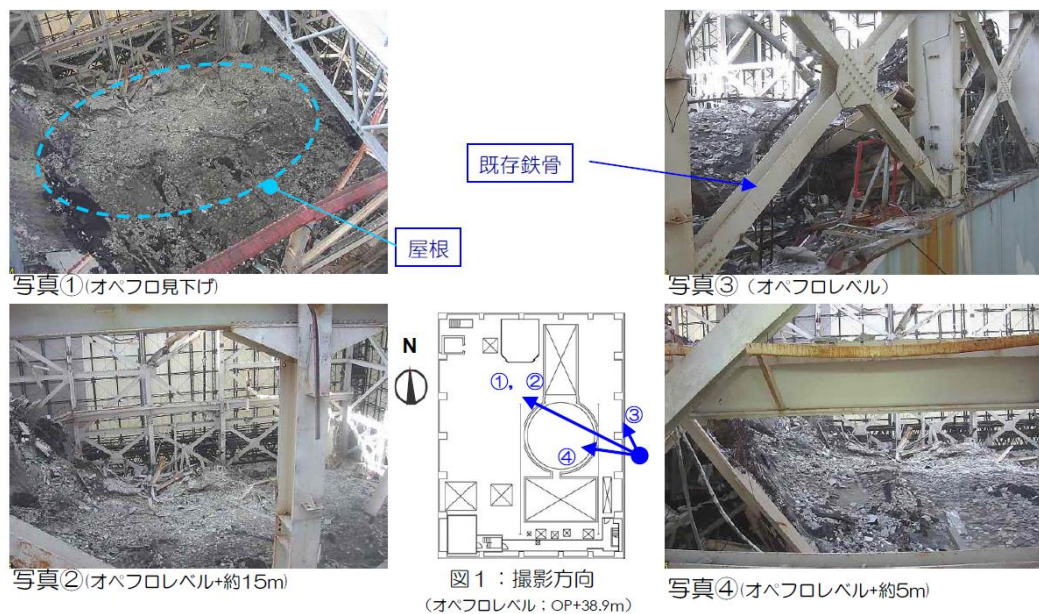
図 4.7.1-3 オペフロ確認画像[1-15]

2014 年にオペフロの建屋カバーを設置する目的で撮影した写真から、崩落した屋根が面上に近い形状のまま落下し、瓦礫化していることを確認した。

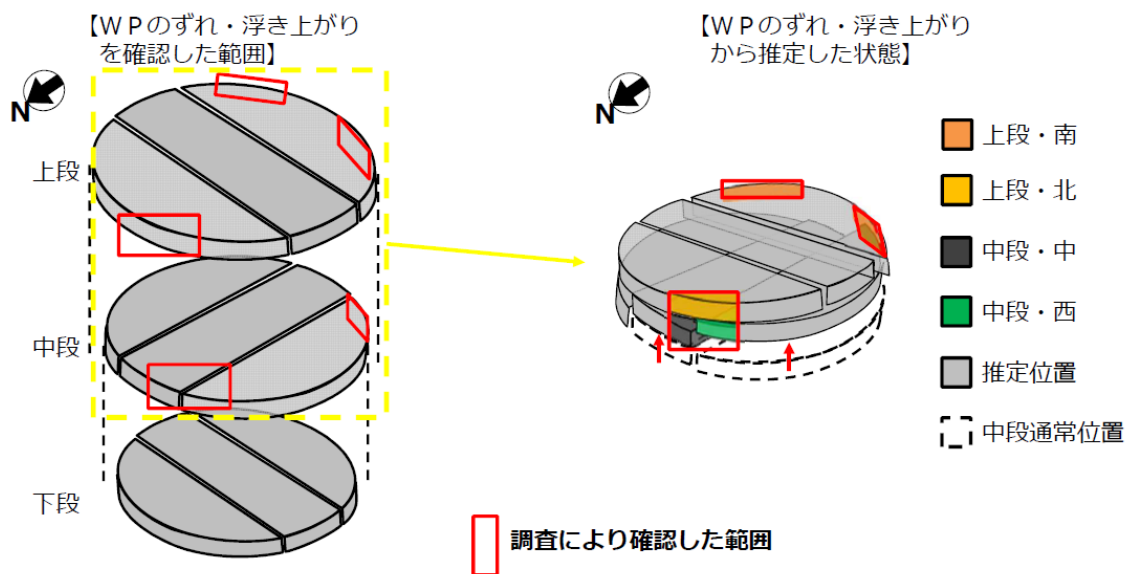
図 4.7.1-4 ウェルプラグのずれ・浮き上がり[1-16]

（図 4.7.1-3）また、原子炉ウェルプラグのずれや浮き上がりも確認されたため、これらの確認結果を推定図に反映した。（図 4.7.1-4）

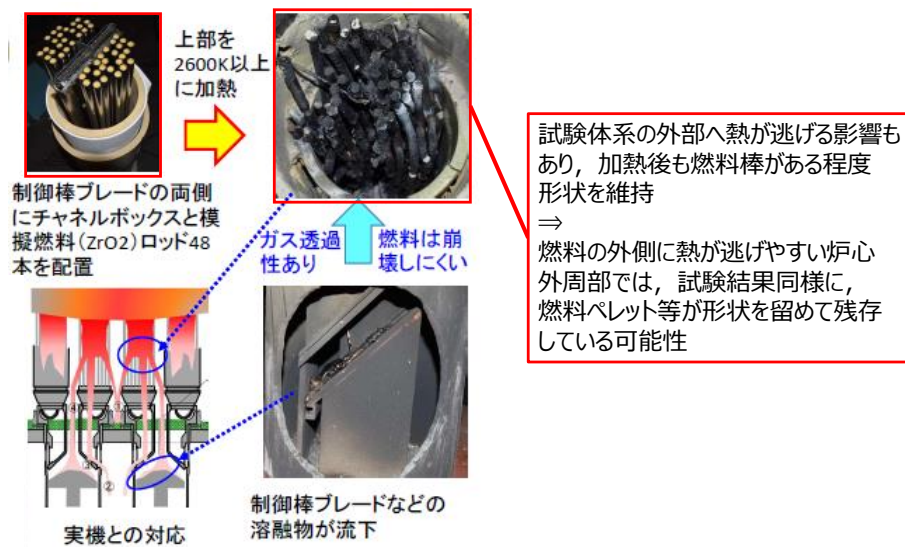
図 4.7.2-3 模擬燃料集合体破損試験<sup>[2-14]</sup>

「総合的な炉内状況把握の高度化」事業では、燃料が溶融し下部に移行する挙動に関する知見を得るため、制御棒ブレードの両側にチャンネルボックスと模擬燃料 ( $\text{ZrO}_2$ ) を配した試験体をプラズマトーチによって加熱する試験を実施した (図 4.7.2-3)。試験では試験体系の外部に熱が逃げやすい影響もあり、図 4.7.2-3 に示すように、加熱後も燃料棒がある程度形状を維持する結果が得られた。炉心外周部のように輻射伝熱が大きい領域においては、高温が維持されないことから十分に燃料が溶けきらず、燃料ペレット等が形状を保った形で落下もしくは残っている可能性が考えられる。

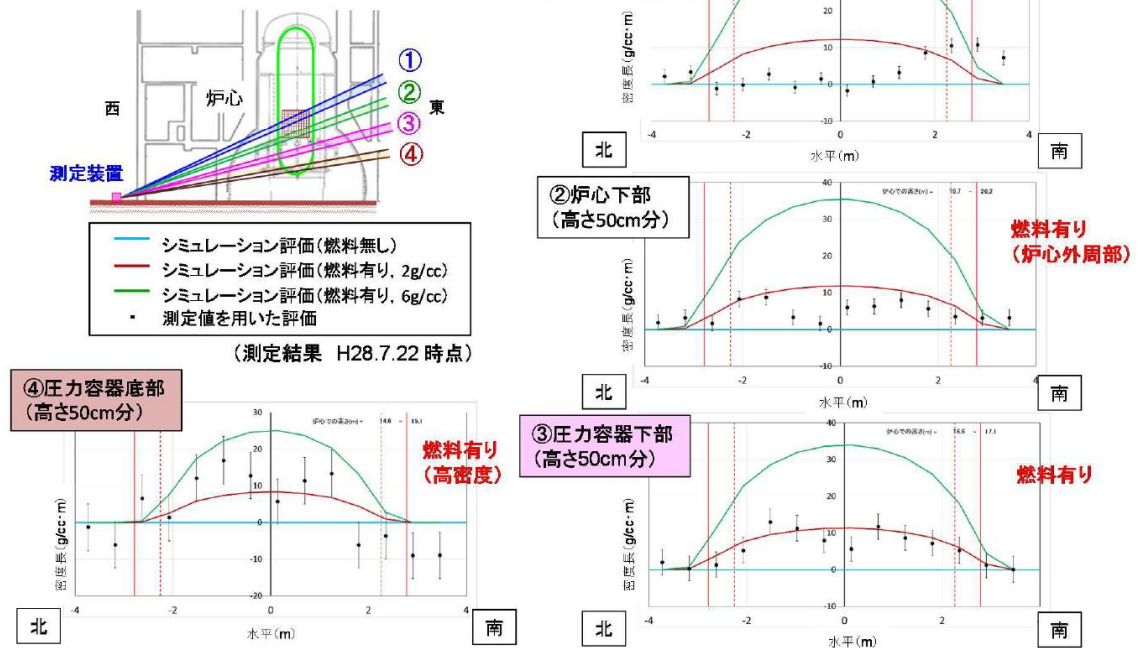
図 4.7.2-6 ミュオン測定の結果とシミュレーション結果の比較<sup>[2-15]</sup>

また、2016年3月～7月にミュオン透過法による測定を実施し、RPV内における燃料デブリの位置を分析・評価している（図 4.7.2-4、図 4.7.2-5）。図 4.7.2-6 は、①炉心上部、②炉心下部、③RPV 下部、④RPV 底部におけるシミュレーションの結果と測定されたミュオン計測数を比較し、RPV 内の物質の量の分布を評価した結果である。②炉心下部に着目し、実測の結果と「燃料無し」を想定したシミュレーションの結果とを比較すると、炉心外周部において「燃料有り」を想定したシミュレーションの結果に近いことがわかる。したがって、炉心外周部に燃料が残存している可能性が考えられる。

- シミュレーションと測定されたミュオン計測数の比較により、圧力容器内の物質量の分布を評価。
