福島第一原子力発電所事故発生後の  
原子炉圧力容器内・格納容器内の状態推定について

2021 年 7 月 19 日

東京電力ホールディングス株式会社

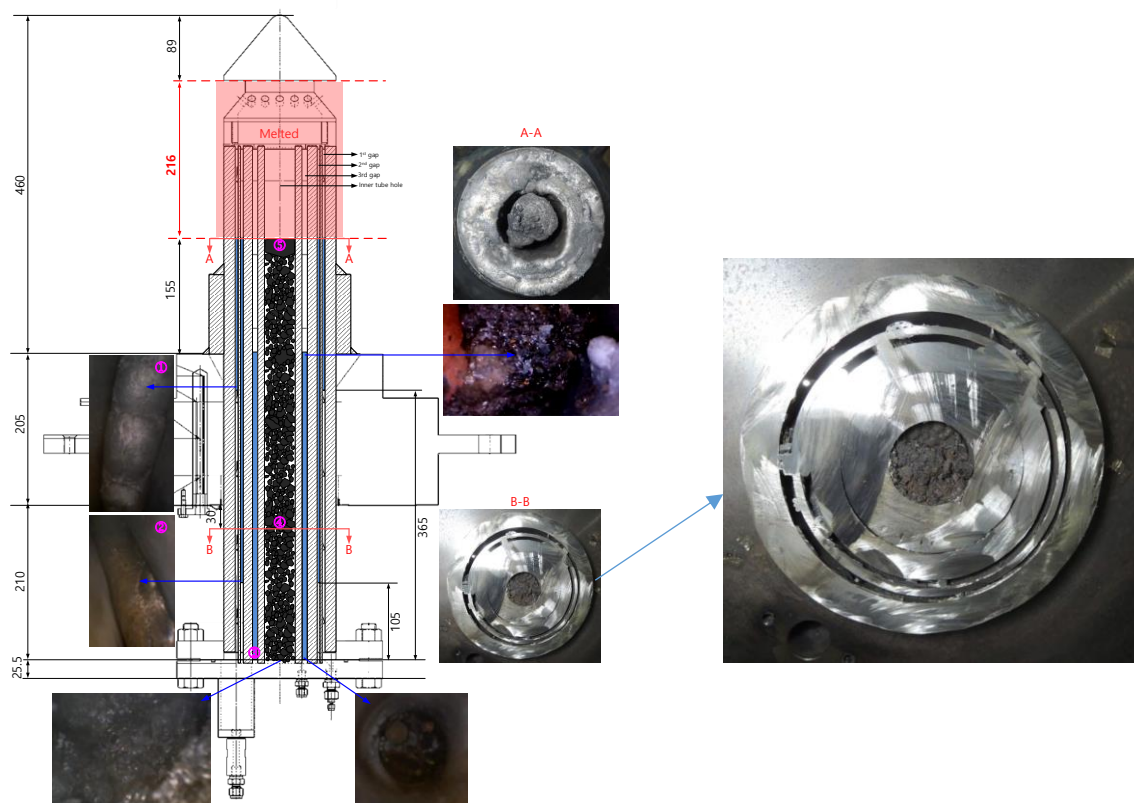
図 4.7.2-7 KAERI 試験「貫通部溶融試験」体の切断検査の結果[2-10]

実機の配管長さを考慮すると RPV 外に突出している配管部までコリウムが侵入することになる。また、コリウムが配管を満たしながら落下することを仮定している SAMPSON のモデルによる感度解析では、貫通管破損時のコリウム温度が高い程、配管内部のコリウムの侵入長が増大する傾向がみられた。そして、コリウムが完全に融解するほど温度が高ければ、RPV 外に突出している配管部まで侵入する評価となった。

2 号機は事故進展が遅く、代替注水も少なくとも一部は炉内に届いていたと考えられるため、CRDハウジング内部への燃料デブリの侵入は比較的抑制された可能性がある。しかし、2017 年 1 月に実施されたガイドパイプによる PCV 内部調査において、開口部から一番近い位置の LPRM 等が見当たらないことから（図 4.7.2-8、図 4.7.2-9）、周辺部で計装管および溶接部が破損していると推定される。KAERI での「貫通管溶融試験」では溶接部が健全であり、配管の脱落が起こっていないにも関わらず、配管内部にコリウムが侵入したことを考慮し、2 号機で LPRM 等が確認できない位置周辺の CRDハウジング内部には、燃料デブリが存在していると推定した。

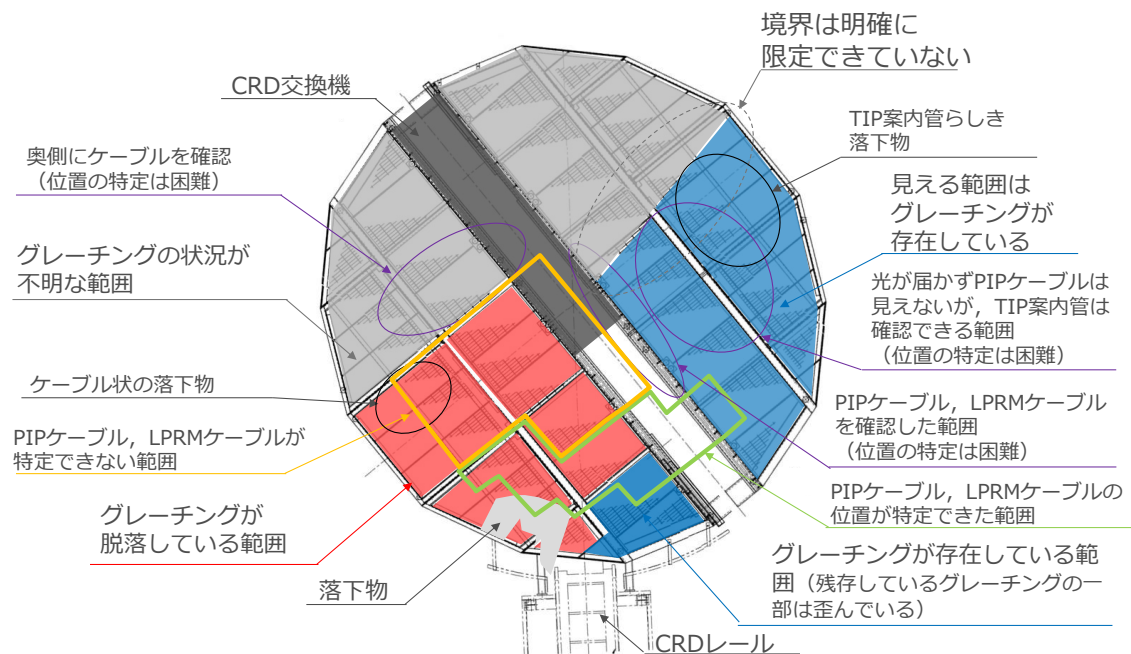
図 4.7.2-9 ペデスタル内確認結果（集約） [2-16]

以上より、CRDハウジングに侵入している燃料デブリの量が6回目推定時より多いものと推定した。

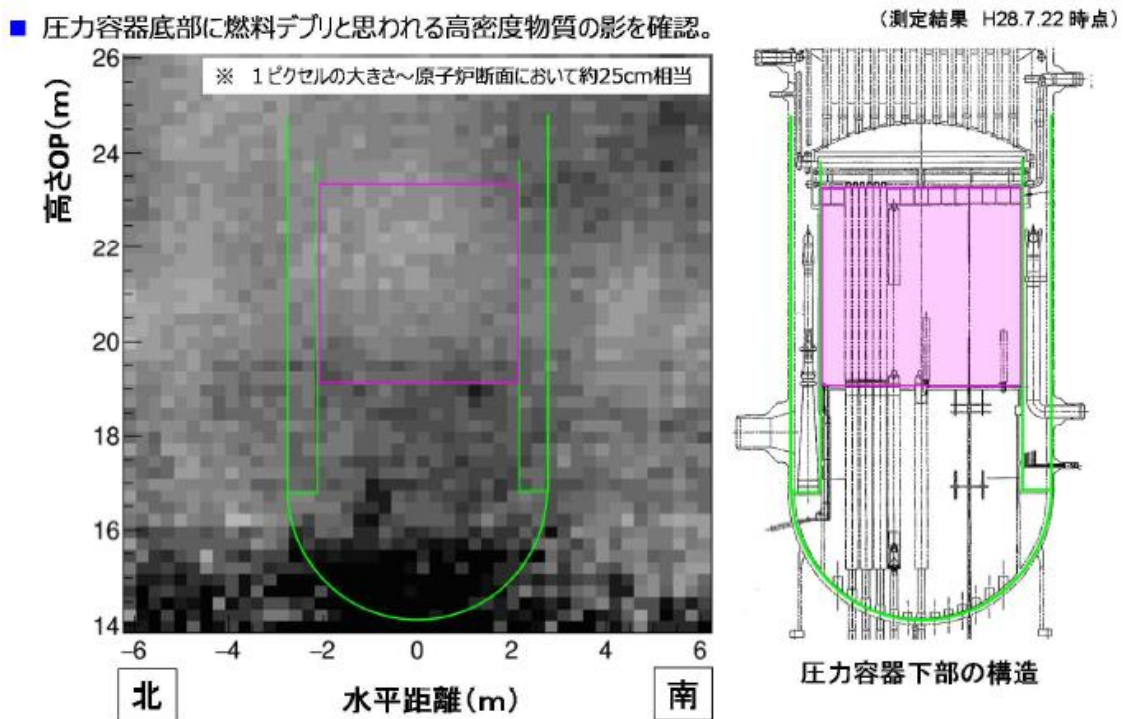
図 4.7.2-12 2号機ミュオン測定結果<sup>[2-15]</sup>

また、図 4.7.2-12、図 4.7.2-13 に示すように、2016 年 3 月～7 月に実施されたミュオン測定の結果、RPV 底部に燃料デブリと思われる高密度物質の影が確認されている。

したがって、下部プレナムに落下した燃料デブリが RPV 底部に残存していると考えられ、PCV 底部のデブリは従来の想定よりも少ないと推定した。

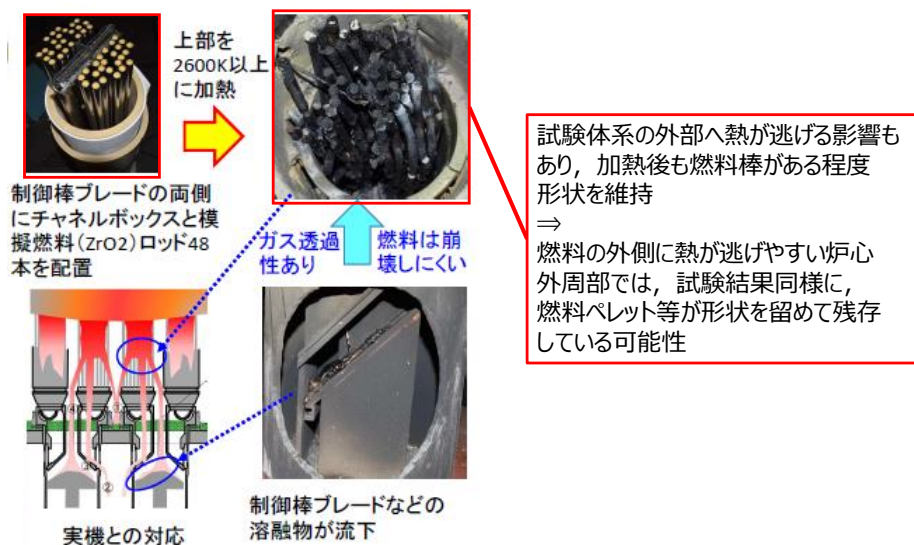
図 4.7.3-3 模擬燃料集合体破損試験<sup>[3-3]</sup>

廃炉・汚染水対策事業費補助金「総合的な炉内状況把握の高度化」事業では、燃料が溶融し下部に移行する挙動に関する知見を得るため、制御棒ブレードの両側にチャンネルボックスと模擬燃料 ( $\text{ZrO}_2$ ) を配した試験体をプラズマトーチによって加熱する試験を実施した (図 4.7.3-3)。試験では試験体系の外部に熱が逃げやすい影響もあり、図 4.7.3-3 に示すように、加熱後も燃料棒がある程度形状を維持する結果が得られた。3 号機において、2 号機のようなシュラウドの形状維持に関する情報 (4.6.2 参照) は無いが、炉心外周部のように輻射伝熱が大きい領域においては、高温が維持されないことから十分に燃料が溶けきらず、燃料がペレットの形状を保った形で落下もしくは残っている可能性が考えられる。

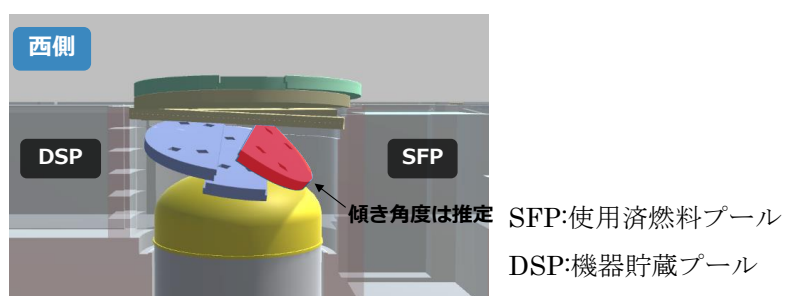
図 4.8.1-4 調査結果を元に作成したイメージ図<sup>[1-20]</sup>

オペレーティングフロア上でのウェルプラグ損傷状況の確認結果を図 4.8.1-3 に示す。調査で取得した画像を分析した結果、各ウェルプラグは、図 4.8.1-4 のように移動していると推定した。図 4.8.1-5 のとおり、ウェルプラグ上段北が西よりに 720[mm]移動していることが確認された。また上段中央のウェルプラグが最大 155[mm]、上段北側のウェルプラグが最大 84[mm] 下側へたわんでいることが確認された。

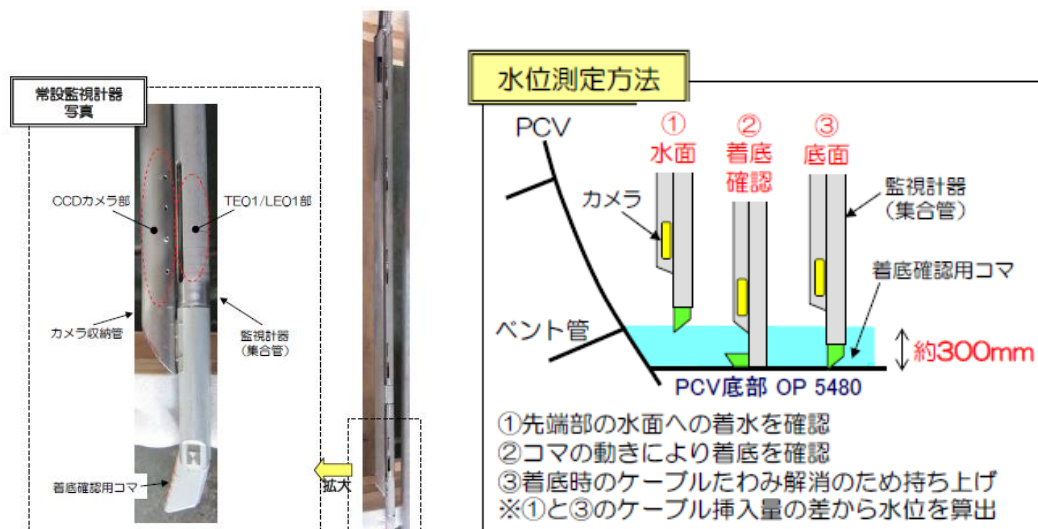
図 4.8.2-3 2号機 PCV 内監視計器再設置作業での PCV 水位測定結果<sup>[2-20]</sup>

2012 年 3 月に実施した PCV 内部調査におけるビデオスコープでの水位確認では、D/W 床上約 600[mm]であった。これは、大まかな水面の位置の把握が主目的であったことから、2014 年 6 月に実施した PCV 内部の監視計器設置作業にて、滞留水の水位を再度確認した。計器先端の着水・着底をカメラで確認、ケーブル挿入量の差から水位を測定した結果、D/W 床上約 300[mm]であることが確認された（図 4.8.2-3、図 4.8.2-4）。

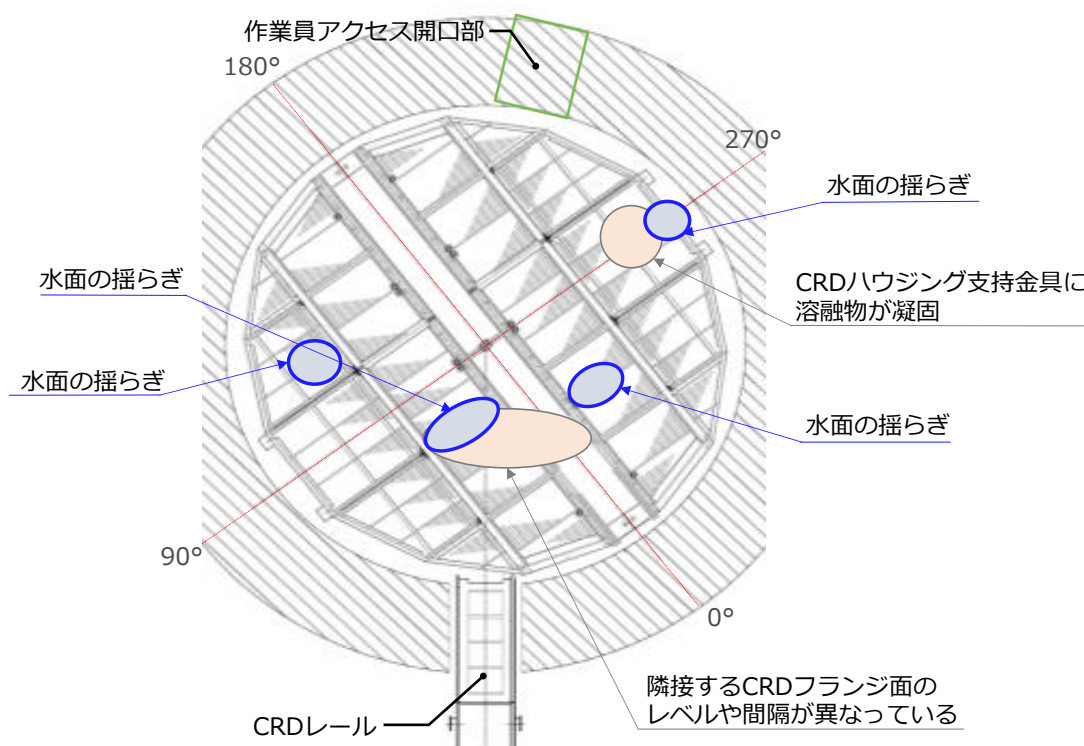
図 4.8.3-4 水面の揺らぎが確認された箇所<sup>[3-15]</sup>

っている状況が確認できた。この時 CRD ハウジングの隙間から見えた水面には揺らぎが確認できており、これは RPV 内に注水している水が水面に滴下している様子をとらえた可能性がある。つまり、水面が滴下している上部に RPV の破損口が存在する可能性が考えられる。この水面が揺らいでいる箇所について、水中ロボットがペDESTAL内全域の水面を調査したものではないものの、図 4.8.3-4 に示すように、中央付近以外にもペDESTAL内の端の方でも確認されている。このことから、RPV 底部には、複数の破損口が存在する可能性が考えられる。

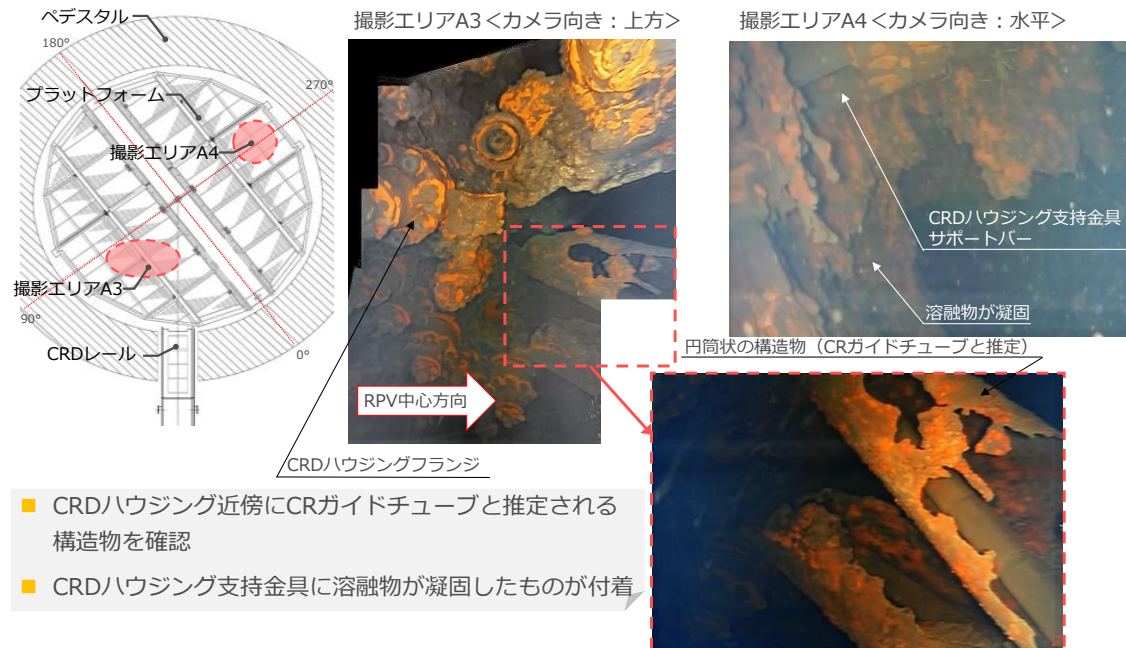
図 4.8.3-5 中心近傍で確認された CRGT と考えられる構造物[3-15]

①で記載したように、直径約 28[cm]ある CRGT と考えられる構造物が落下できるほどの大きさの穴が RPV 底部に開いたものと考えられ、また、破損口は複数あると考えられる。原子炉への注水量は 2017 年 7 月時点で FDW 系から約 1.5[m<sup>3</sup>/h]、CS 系から約 1.5[m<sup>3</sup>/h]の合計約 3[m<sup>3</sup>/h]であり、中央付近にあると考えられる穴の大きさや、複数破損口がある可能性

①で記載した、図 4.8.3-3 および図 4.8.3-5 に示す RPV 底部を見上げた際に確認できた CRD ハウジングの損傷の様子を、推定図に反映した。

また、図 4.8.3-5 の右上の画像に示すように、CRD ハウジング近傍ではつらら状の凝固物が確認された。画像からこれら凝固物の物質を同定することは困難であるが、燃料デブリで加熱されたことにより RPV 底部の破損が起これ、破損口を通じて燃料デブリが落下したと考えられるため、CRD ハウジング周辺には燃料デブリが存在する可能性が考えられる。

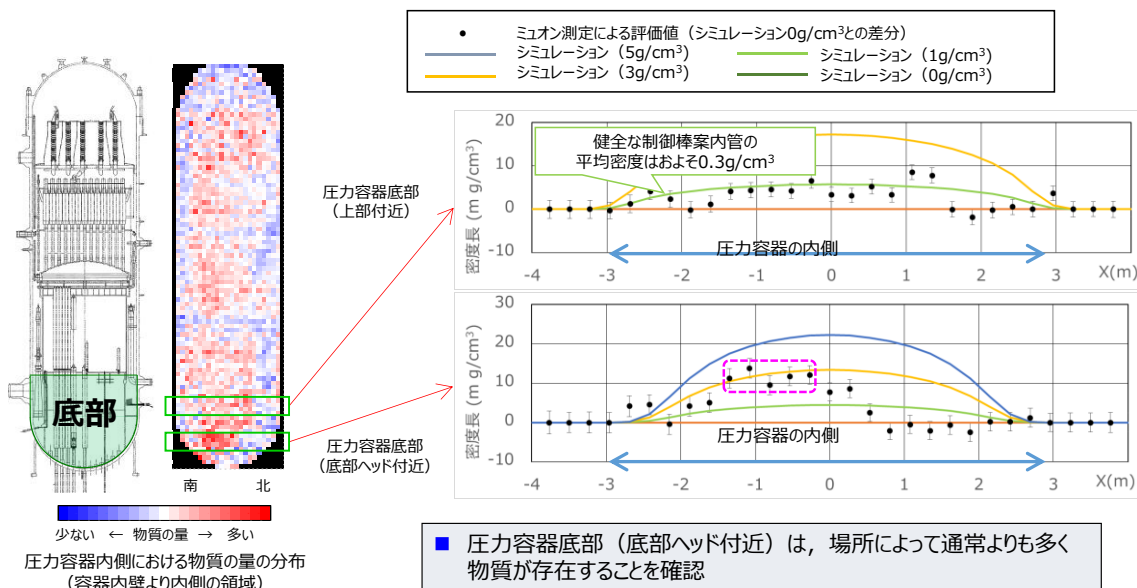
図 4.8.3-8 ミュオン測定結果 (RPV 底部) [3-16]

また、図 4.8.3-8 において、右側のグラフは、RPV 底部の上部と下部、

それぞれの断面における物質の分布を示している。通常であれば、RPV 底部には CRGT が林立している状況にあり、その密度はおおよそ  $0.3[\text{g}/\text{cm}^3]$  である。下のグラフにおいて、一部で CRGT の密度を表す黄緑色の線を超える密度が測定された。これは、RPV の底部に燃料デブリが残ると考える従来の推定を裏付けるものである。

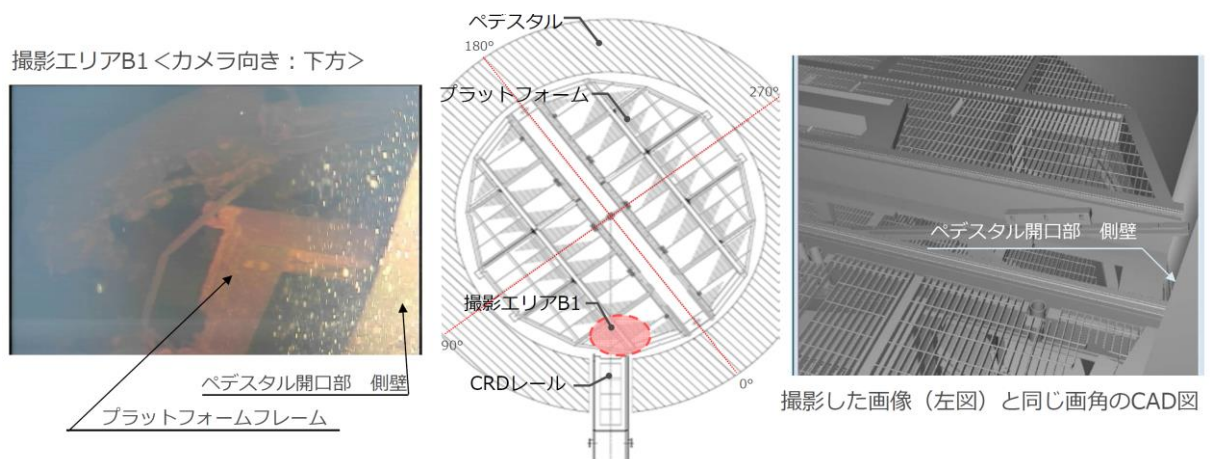
図 4.8.3-10 3 号機 PCV 内部調査で撮影したプラットフォーム近傍<sup>[3-15]</sup>

図4.8.3-9に2017年1、2月に実施した2号機のPCV内部調査により得られた映像を示す。CRD レールから続くペデスタル開口部からペデスタル内部を見込んだ映像になっており、プラットフォームと呼ばれる作業スペースが広がっている場所である。一部グレーチングの変形や脱落が確認できたものの、CRD レール近傍のグレーチングの一部は崩落せずに本来の位置に存在していた。図4.8.3-10に3号機におけるプラットフォーム近傍の写真を示す。3号機では、同様の位置のグレーチングは崩落し、プラットフォームの崩落も一部確認できている。その他、3号機のCRD フランジ周辺の状態は2号機に比べて損傷が進んでいた。これらの損傷状況から、2号機よりも多くの燃料デブリがPCVへ落下したと考えられ、従来の推定を裏付ける情報が得られた。

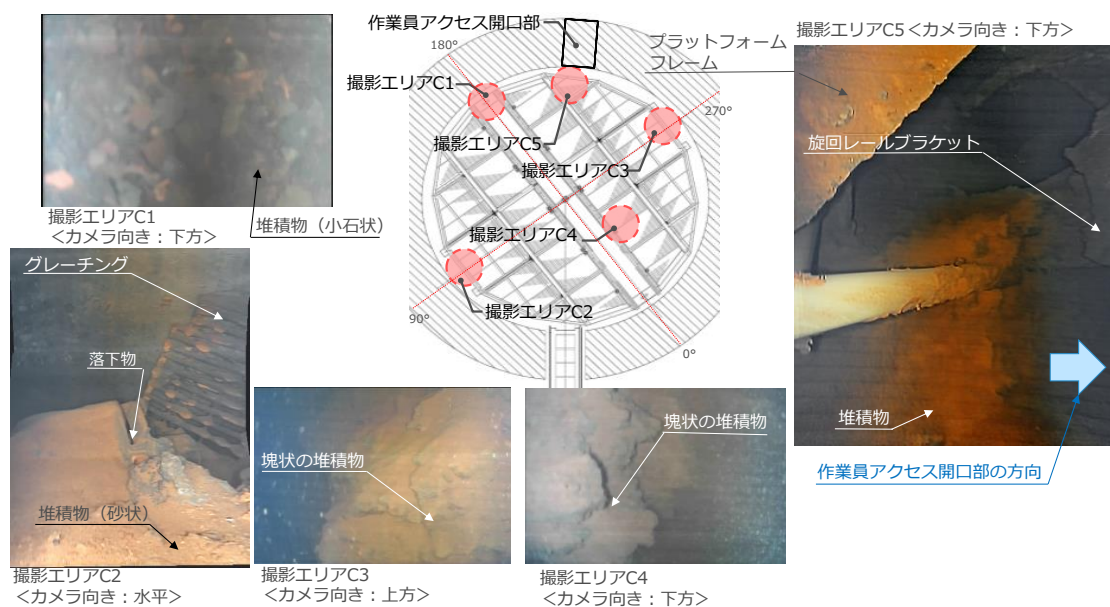
図 4.8.3-11 PCV 内部調査で撮影したペデスタル底部<sup>[3・15]</sup>

図 4.8.3-11 に PCV 内部調査に際し、撮影した PCV 底部の写真を示す。底部には砂状、小石状や塊状の堆積物が確認された。作業員アクセス開口部は視認できなかったが、近傍に堆積物を確認した。加えて、左下の画像に示すようにプラットフォームから落下したと考えられるグレーチング等の構造物や、制御棒速度リミッタの可能性がある構造物を確認した。こうした状況からも、3 号機では燃料デブリが PCV に落下してきているものと考えられる。

なお、撮影エリア C4 は PCV 底部の中央付近の様子をとらえたものであるが、中央付近は CRGT と考えられる構造物が落下してきている場所であり、写真に映る塊状の凝固物は燃料成分を多く含むものである可能性が考えられる。

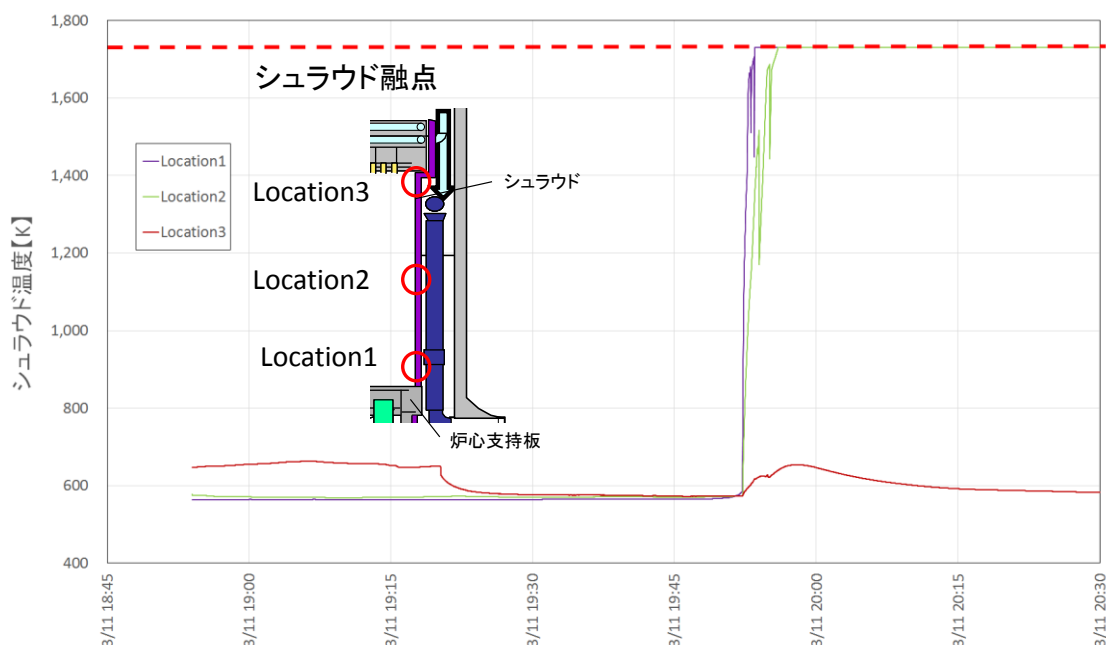
図 4.9.1-3 SAMPSON コードによるシュラウドの温度変化<sup>[1-18]</sup>

1号機においては、燃料の損傷、溶融のタイミングにおいて消防車による注水が実施できなかったため、実機においてもシュラウドは、シュラウド外の水により冷却されず、温度上昇した燃料、または、溶融した燃料からの伝熱の影響により高温になったと考えられる。鋼材は温度の上昇とともに強度が低下するため、温度上昇によりシュラウドが変形または破損または座屈している可能性があると推定した。

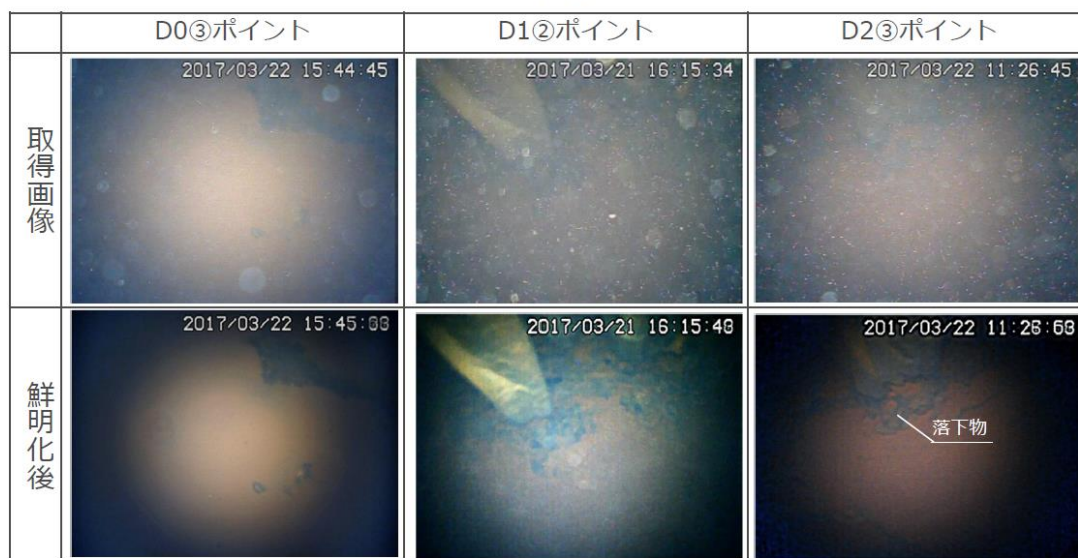
図 4.9.1-5 各調査点における最下点撮影画像<sup>[1-21]</sup>

2017 年 3 月 18 日から 3 月 22 日にかけて、X-100B ペネから調査用ロボットを投入し、D/W 床面の調査が実施された。図 4.9.1-4 に測定点、図 4.9.1-5 に各調査点における最下点撮影画像を示す。2015 年 10 月 11 日の調査の際に、X-100B ペネから CCD カメラを挿入した際に確認された堆積物が再度、ペデスタル開口部と反対側に位置する床ドレンサンプ近傍でも確認された。また、同様の堆積物が、ペデスタル開口部近くでも確認された。図 4.9.1-6 に各調査点における堆積物表面高さの推定結果を示す。表面高さは、ペデスタル開口部の反対側では約 0.3[m]程度であったが、ペデスタル開口部に近い PLR 配管近傍で最大約 1.0[m]の堆積物が確認された。

- D0②ポイント以外の映像データに対しても鮮明化を実施。
- D2③ポイントにて新たに落下物を確認したが，D0，D1ポイントでは新たな情報は得られなかった。

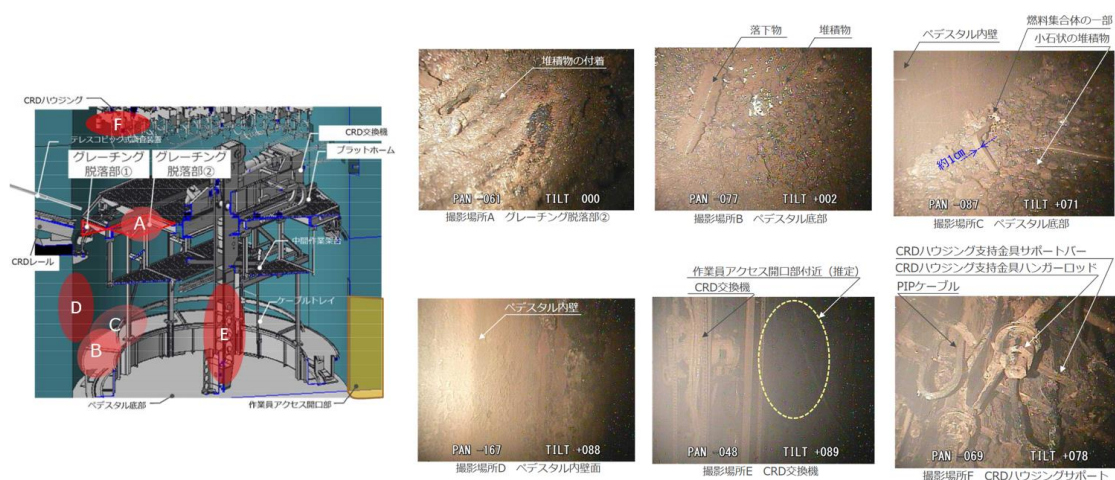
図 4.9.2-5 2号機ペデスタル内部の画像 (3/3) [2-23]

また、2018年1月に実施されたガイドパイプおよびテレスコピック式調査装置を用いたPCV内部調査において取得された画像（図4.9.2-4、図4.9.2-5）から、燃料集合体の上部タイプレートがペデスタル内床面に落下しているのが確認できる。したがって、少なくとも上部タイプレートが落下する程度の大きさの穴がRPVに開いたものと考えられる。また、落下場所がペデスタル内壁近傍であること、および、4.7.2節に示すペデスタル内上部の確認結果では外周部のCRDが残存していることから、上部タイプレートは、RPV底部のCRDが林立する範囲の外側に形成された破損口から落下した可能性が考えられる。

2018 年 1 月に実施されたガイドパイプおよびテレスコピック式調査装置を用いた PCV 内部調査において取得された画像（図 4.9.2-4、図 4.9.2-5）から、燃料集合体の上部タイプレートがペデスタル内床面に落下しているのが確認できた。上部タイプレートが落下してきた穴を通して燃料デブリも落下したとすると、ペデスタル内床面に落下した上部タイプレート付近の堆積物は燃料デブリと考えられる。2018 年 1 月の同調査では、線量率および温度の計測も実施された。測定結果を図 4.9.2-6 に示す。測定の結果、ペデスタル内床面からプラットフォームにかけて、線量および温度状態にほとんど変化がなく、比較的小さい値（線量：7~8 [Gy/h]、温度：21.0[℃]）であることを確認した。すなわち、ペデスタル内床面に落下した燃料デブリからの線量の寄与、あるいは熱源としての寄与は小さいものと考えられる。また、ケーブルトレイをはじめとするペデスタル内構造物に目立った損傷が見られず、堆積高さの一部局所性は見られるものの、堆積物はペデスタル内床一面に広がっている。このことから、燃料デブリは温度が低くある程度流動性を持った状態で落下したのと考えられる。また、ペデスタル内においてほとんどの燃料デブリは露出しているにもかかわらず冷却されていることから、崩壊熱は比較的低い可能性がある。以上より、ペデスタル内床面に堆積している燃料デブリは、金属を多く含み、融点が低い物質である可能性が考えられる。

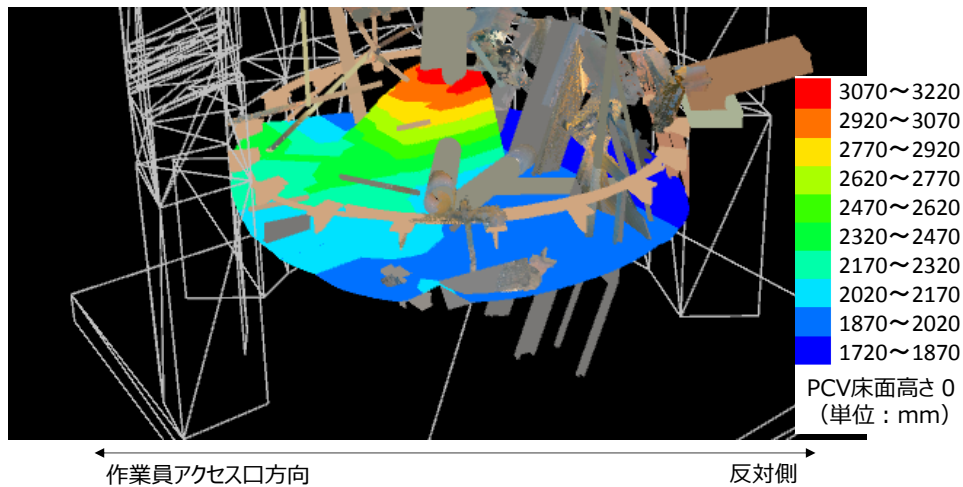
図 4.10.3-4 PCV 底部の堆積物の様子[3-3]

PCV 底部の堆積物の高さ分布について 3D 復元処理した様子を図 4.10.3-4 に示す。中央付近が最も高く、その高さは PCV 底部から約 3[m]であった。ペデスタル内壁側の高さについて、作業員アクセス口がある方向が反対側に比べて堆積物の高さが高い傾向にあることが分かった。堆積物の高さは燃料デブリが RPV から落下してきた場所、つまりは RPV 底部に開いた穴の位置と関連があるものと考えられる。したがって、中央付近および、作業員アクセス口の上部には RPV に破損口があるものと考えられる。

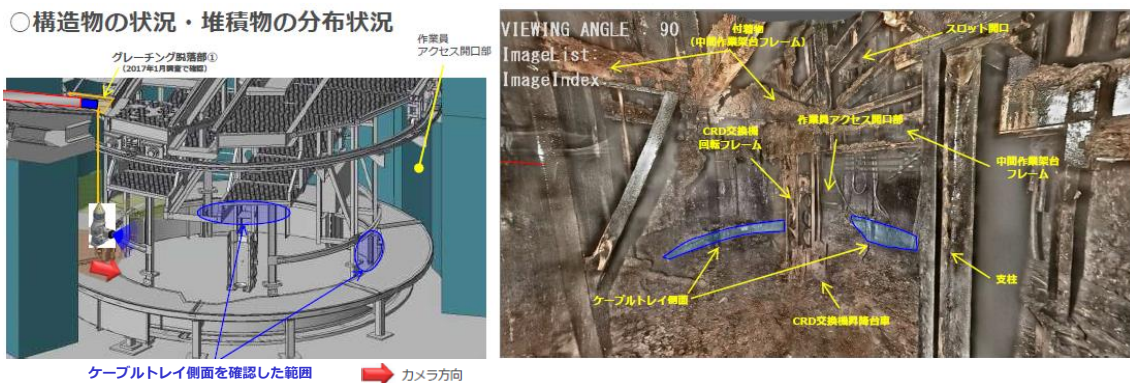
図 4.10.3-5 2号機 PCV 内部調査の結果[3-20]

また、図 4.10.3-5 に 2018 年 1、2 月に実施した 2 号機 PCV 内部調査の結果を示す。4.9.2 節で記載したように、PCV 底部では、全体に堆積物が広がっている状況が確認できたものの、PCV 底部にあるケーブルトレイや、柱などの構造物に目立った損傷がないことから、堆積物は、温度の高い燃料成分をあまり含まず、金属を多く含むと考えられる。

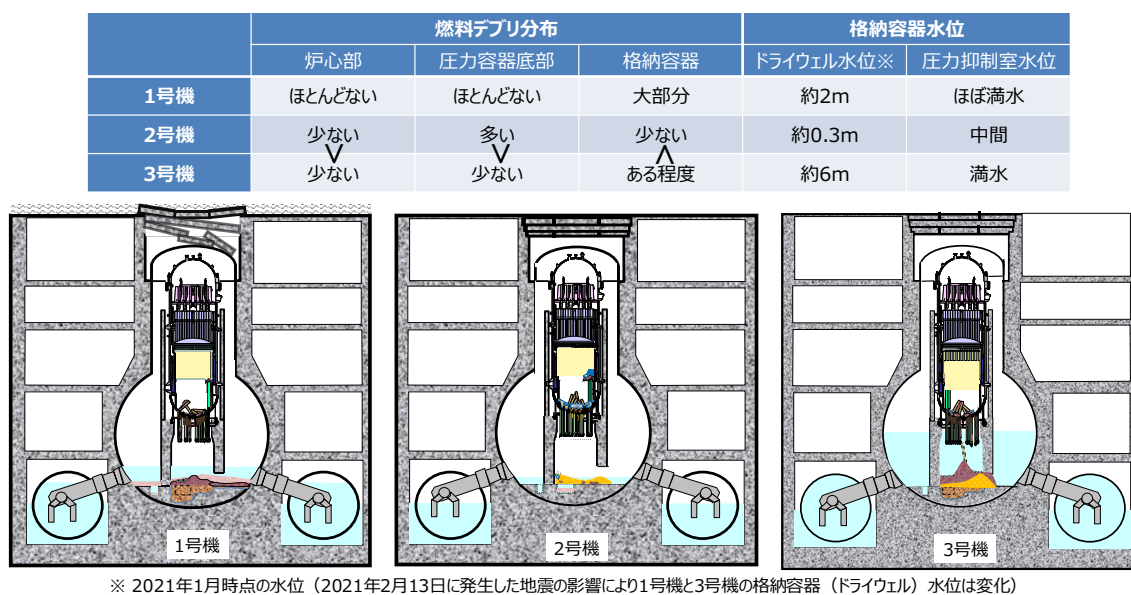
図 5.1 1～3号機の推定のまとめ<sup>[3-3]</sup>

4章で記載した推定図について、1～3号機の2021年6月現在の推定を図5.1に示す。
