# 1号機のデブリ分布・RPV・PCV状態の推定図

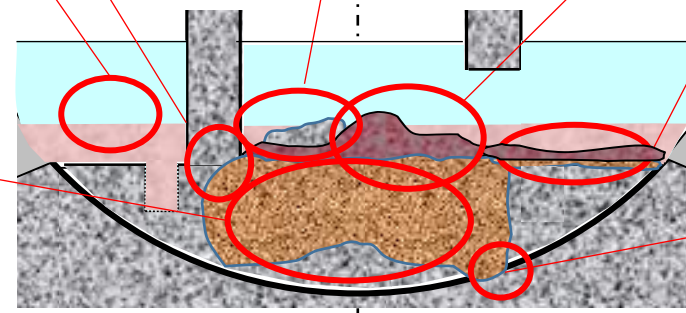
- ・ミュオン測定、解析結果及び水位が形成されないことより、大部分の燃料が溶融し、燃料棒は残存していないと推定(実測・解析)
- ・CS注水開始(2011/12/10)前に冷却ができていたことより、デブリの存在量は僅かと推定
- ・溶融燃料が固化した一般的な酸化物デブリと推定(一般的な推定)

- ・粒子状デブリがある場合、淀み部にたまる可能性(一般的な推定)

- ・HVH温度からデブリがCRD付近に存在すると推定(実測・解析に基づく推定)
- ・FDW流量を減少させた際に特定のHVH温度計の温度上昇が大きいことから、外周部のCRD付近にデブリが存在(外表面への付着か、内部への侵入かは区別できない)し、その直上にRPV破損口が存在している可能性(実測に基づく推定)

- ・燃料デブリの一部はMCCIを起こさず固化した可能性(一般的な推定)

- ・ペDESTAL開口部を通して、D/W床へデブリが拡がった可能性(一般的な推定・解析)

- ・サンドクッションドレン管から漏水しているため、PCVの損傷が生じたと推定(実測・解析)

- ・PCV床に水が溜まっていた場合、粒子状デブリが形成される。
- ・粒子状デブリがある場合、淀み部にたまる可能性(一般的な推定)
