1号機 情報集約図(R/B)

1号機 情報集約図(PCV・RPV)

Rev.17(2021.7.21)

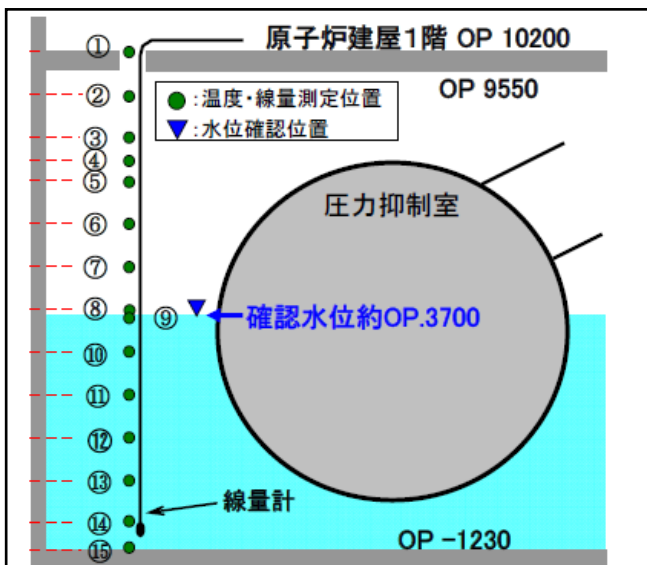
位置	温度 [°C]	線量 [mSv/h]	
①	OP.10200	4.8	1.5
②	OP.9200	16.3	180
③	OP.8200	17.4	220
④	OP.7700	17.3	230
⑤	OP.7200	16.9	250
⑥	OP.6200	17.1	420
⑦	OP.5200	17.4	780
⑧	OP.4200	17.7	920
⑨	水位: OP.3700	19.8	800
⑩	OP.3200	22.7	110
⑪	OP.2200	22.9	93
⑫	OP.1200	22.9	83
⑬	OP. 200	22.9	82
⑭	OP. -800	22.8	90
⑮	OP. -1230	22.8	95

・X-5G近傍の周辺配管は他のエリアより高線量(キャットウォーク上での測定)。[16]

・X-5Eの真空管破壊ラインの伸縮継手保護カバーからの漏えいを確認。[16]

トーラス室空間線量率
(建屋一階北西部床面の穿孔から線量計を挿入)。
[30]

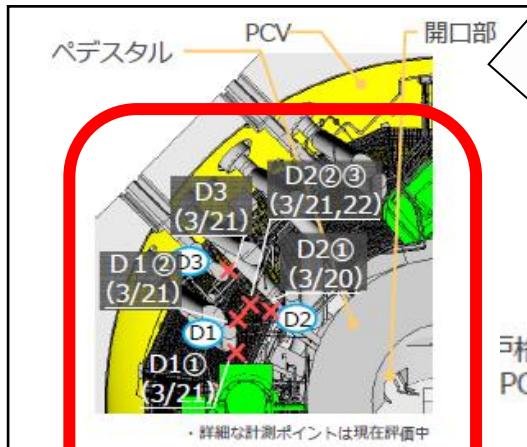
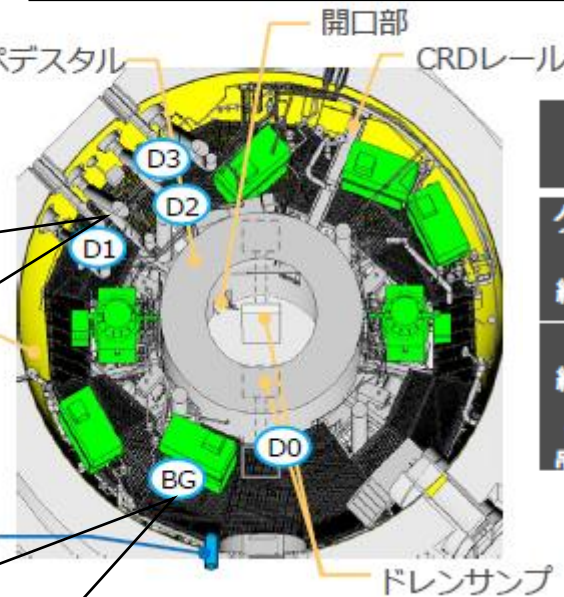
測定点 (測定日)	BG (3/19)	D0 ① (3/18) ② (3/22) ③ (3/22)			D1 ① (3/21) ② (3/21)		D2 ① (3/20) ② (3/21) ③ (3/22)			D3 (3/21)
グレーチング上 線量[Sv/h]	3.8	7.8	6.7	3.6	8.4	8.2	12	9.2	9.3	10
最下点 線量[Sv/h] (床面からの 計測ユニット 吊おろし高さ)	11 (約0.3m)	1.5 (約1m)	1.6 (約0.6m)	5.4 (約0.3m)	6.3 (約0.9m)	5.9 (約0.9m)	6.3 (約1m)	7.4 (約0.9m)	9.4 (約0.9m)	3.0 (約1.6m)

・D/W床面に存在する堆積物表面の主線源はCs-137と推定されている。[38]

格納容器内空間及びグレーチング下部の水中線量率。(2017/3/18~22) [34]

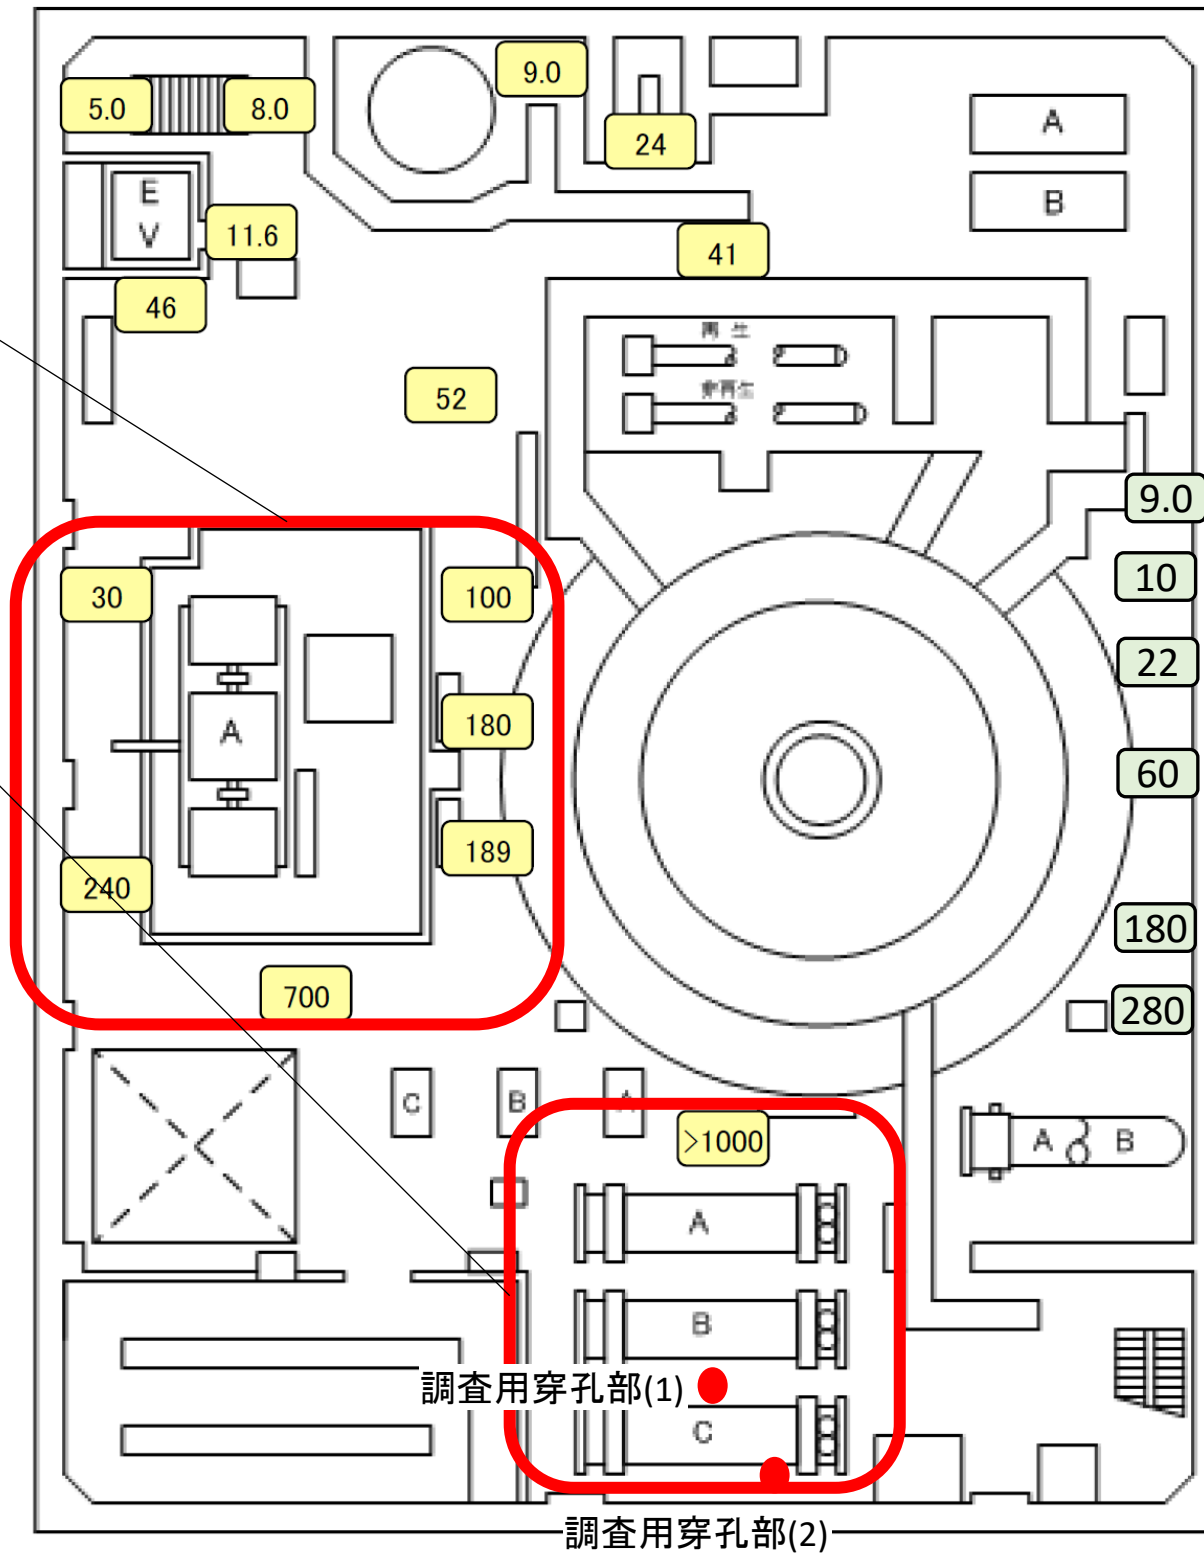
・ RCW 系のMG セットオイルクーラー (A)の汚染に起因した高線量と推定。 [28]

・ RCW 熱交換機の汚染に起因した高線量と推定。 [28][59]

測定位置	調査用穿孔部(1)	調査用穿孔部(2)
①3階床面から1000mm下	9.7	47
②3階床面から2000mm下	58	205
③3階床面から3000mm下	103	410
④3階床面から4000mm下	207	560
⑤3階床面から5000mm下	380	790
RCW熱交換器中心 (3階床面から5950mm下)	550	1150
⑥3階床面から6000mm下	490	1040
⑦3階床面から7000mm下	215	590
⑧3階床面から7200mm下(2階床面)	225	320

・ RCW 系のMG セットオイルクーラー(B)の汚染に起因した高線量と推定。[28]

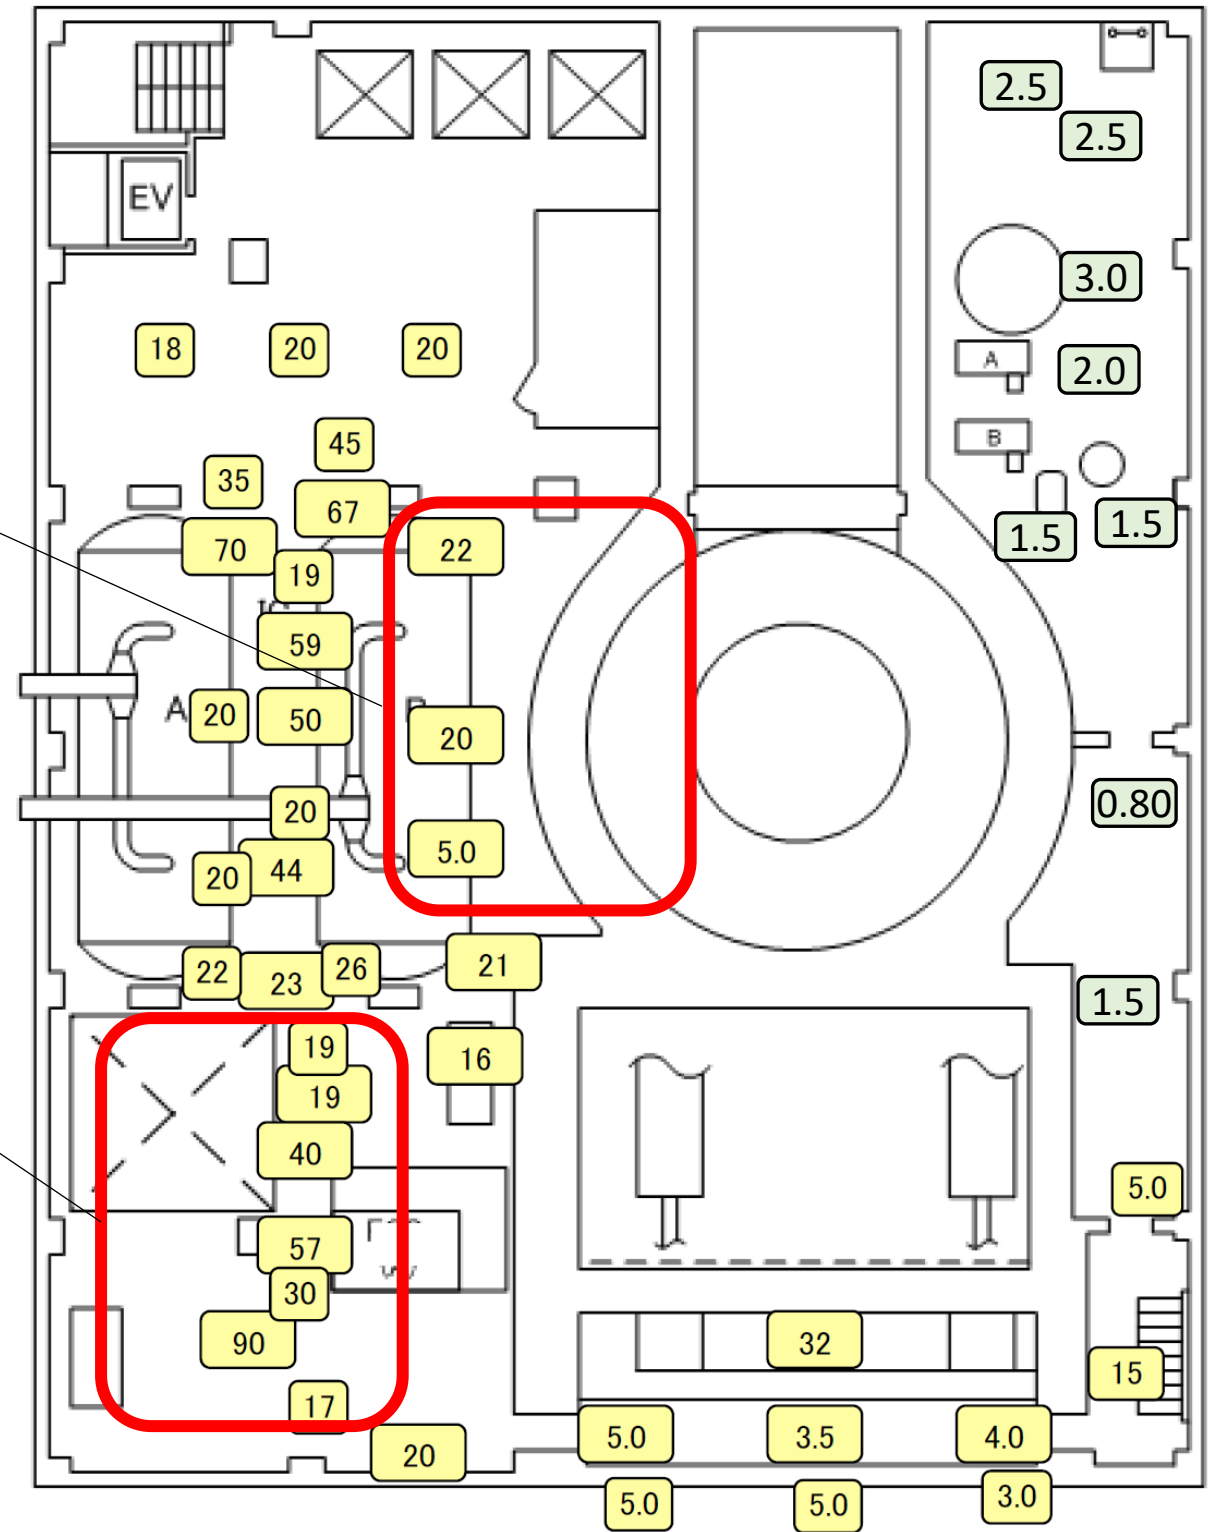
原子炉建屋 4階

・空間線量は十分に低く、このエリアにあるPCV貫通配管(IC配管)は健全であると推定。

・RCW 系統内の保有水量を調整するサージタンクが設置されており、その周囲で高線量を観測。[28]

エレベータシャフト(EVS)の線量率の最大は、天井上面で約15mSv/hであり、ウェルプラグ上段上面よりも1桁低い値であることを確認。[40]
(調査日不明、資料公開2017/09/28)

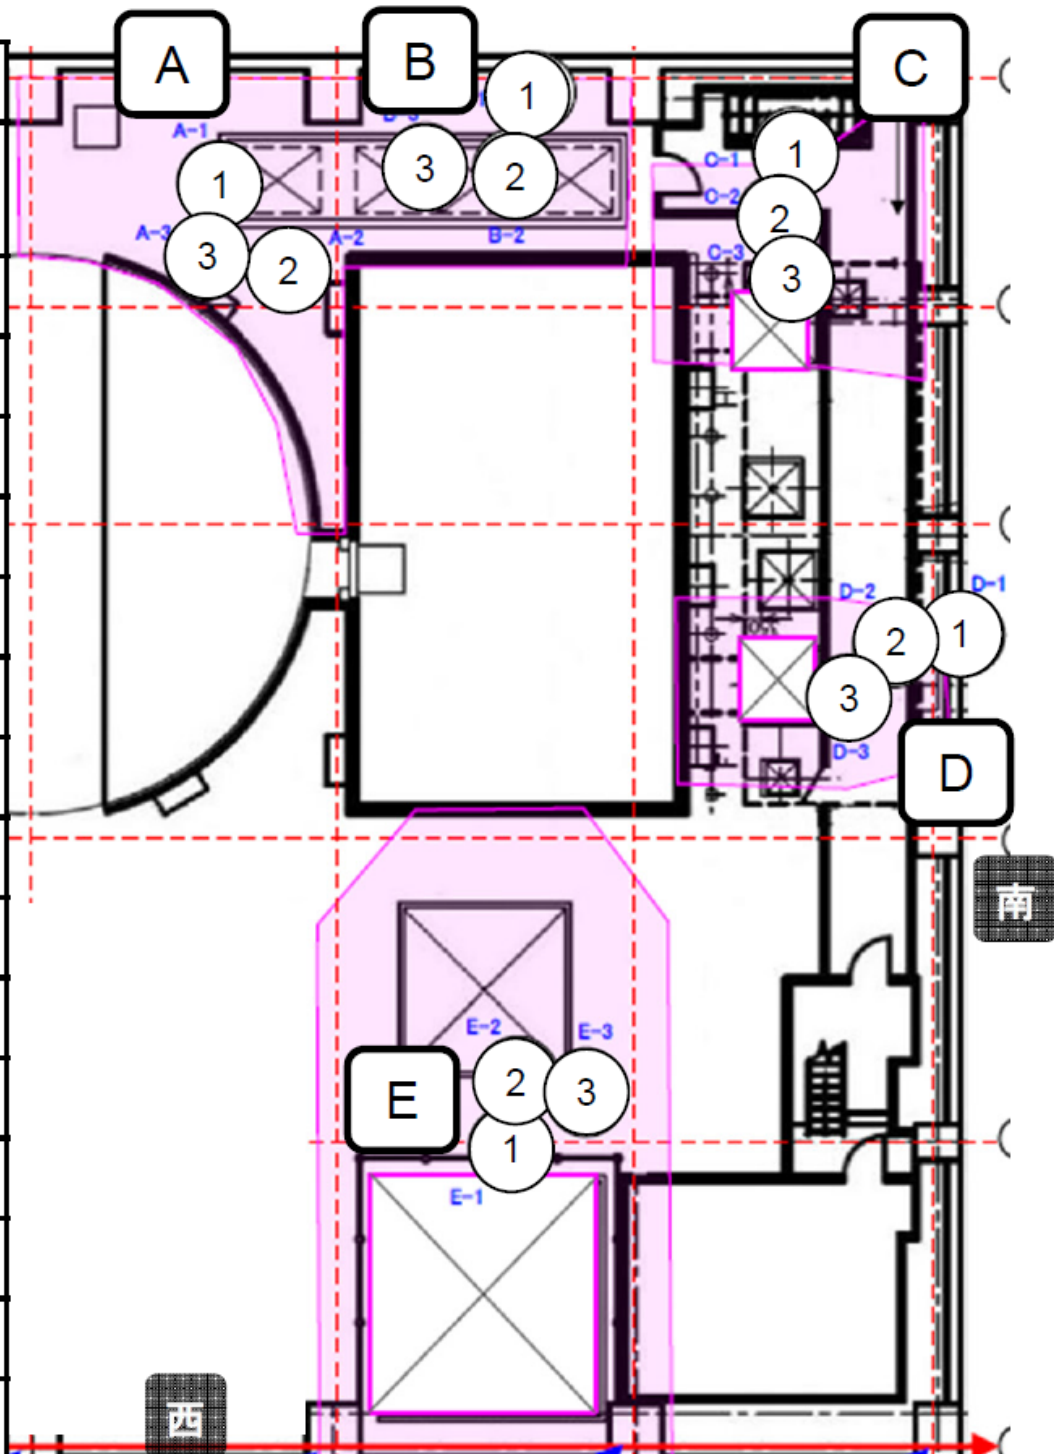
SFP周辺の崩落屋根下の線量率が、概ね40~80mSv/h(2018/7~8)[43]

線量率 [mSv/h]			
エリア	ポイント	ガレキ表面	ガレキ上部 (表面からの高さ[m])
A	A-1	67	68 (1.0)
	A-2	64	67 (1.0)
	A-3	68	77 (1.0)
B	B-1	71	67 (0.7)
	B-2	84	55 (0.7)
	B-3	50	49 (0.3)
C	C-1	58	55 (0.1)
	C-2	48	51 (0.2)
	C-3	48	—
D	D-1	56	45 (0.6)
	D-2	71	64 (0.6)
	D-3	64	69 (1.0)
E	E-1	42	44 (1.0)
	E-2	37	57 (0.9)
	E-3	40	64 (0.9)

- 各測定箇所において、線量計の高さや向き（上向き、下向き）を切り替えて線量を測定。
- 測定の結果、中央プラグの中央付近の線量が高い傾向を確認。

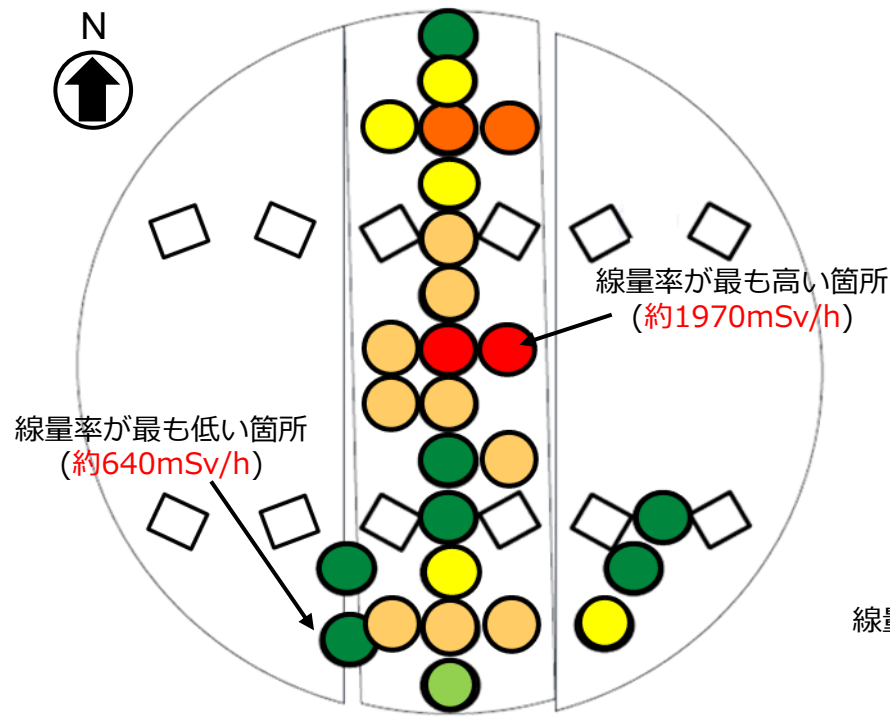
中段プラグ床面20mmの高さ・線量計下向き

中段プラグ上線量測定結果【速報】 [50][51]

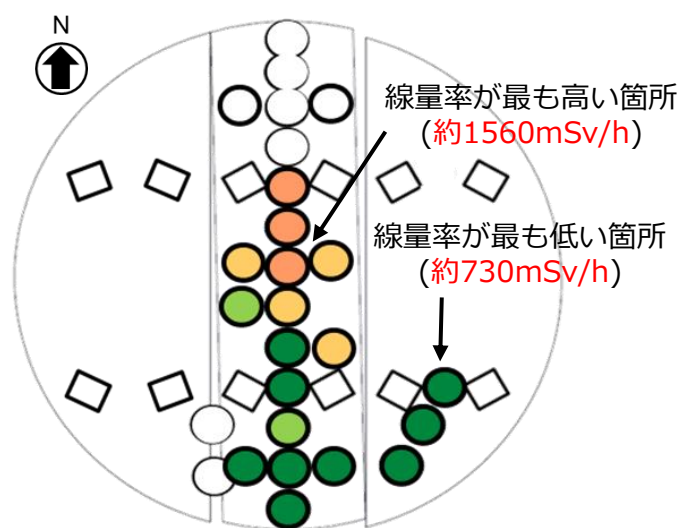
中段プラグ床面250mmの高さ・線量計下向き

中段プラグ上線量測定結果【速報】 [50] [51]

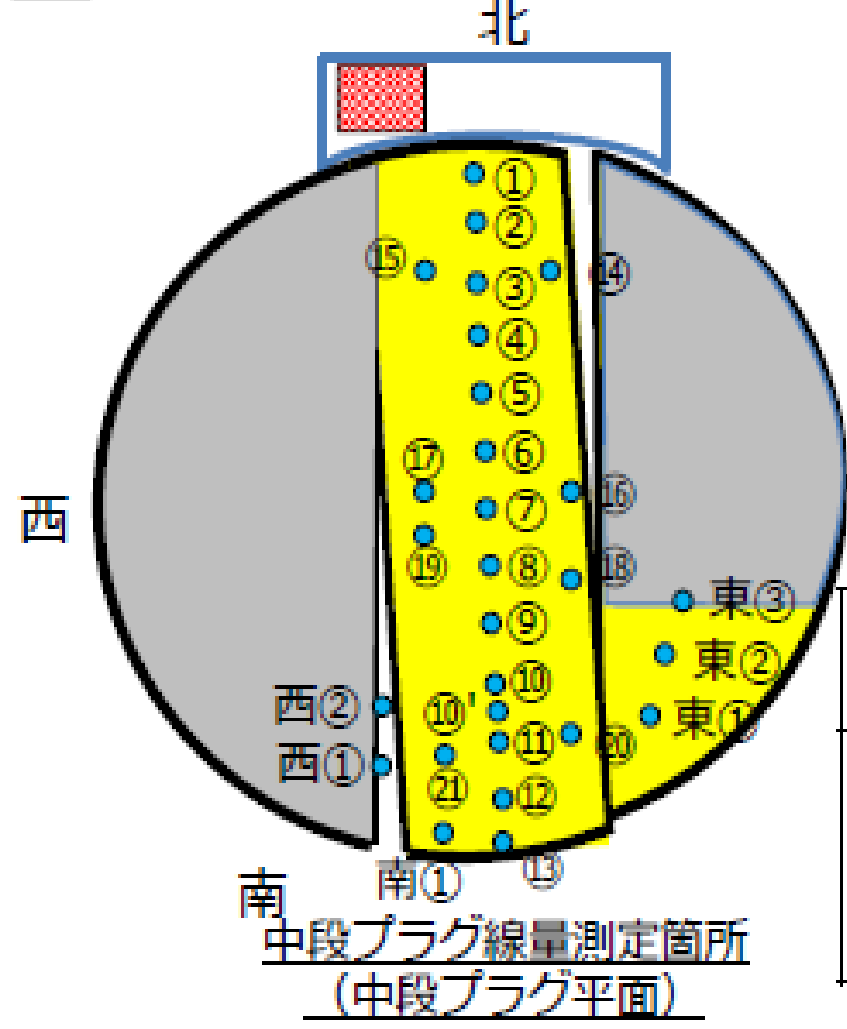
中段プラグ下線量測定結果[51]

測定箇所	低所		中所		高所	
	下向き	上向き	下向き	上向き	下向き	上向き
①	850	700	-	-	-	-
②	1390	1010	-	-	-	-
③	1640	1250	-	-	-	-
④	1290	1330	-	-	-	-
⑤	1560	1380	1530	1260	-	-
⑥	1560	1510	1550	1270	-	-
⑦	1720	1240	1560	1360	-	-
⑧	1570	1200	1260	1120	-	-
⑨	760	730	920	700	-	-
⑩	840	820	800	800	-	-
⑩'	1080	860	1000	760	-	-
⑪	1250	920	1010	790	940	820
⑫	1400	900	880	930	800	700
⑬	1090	700	840	690	600	460
⑭	1630	1210	-	-	-	-
⑮	1370	1000	-	-	-	-
⑯	1970	1330	1390	1170	-	-
⑰	1550	1200	1280	1040	-	-
⑱	1520	1140	1220	1020	-	-
⑲	1520	1070	1130	950	-	-
⑳	1350	860	870	860	840	700
㉑	1540	940	980	730	720	620

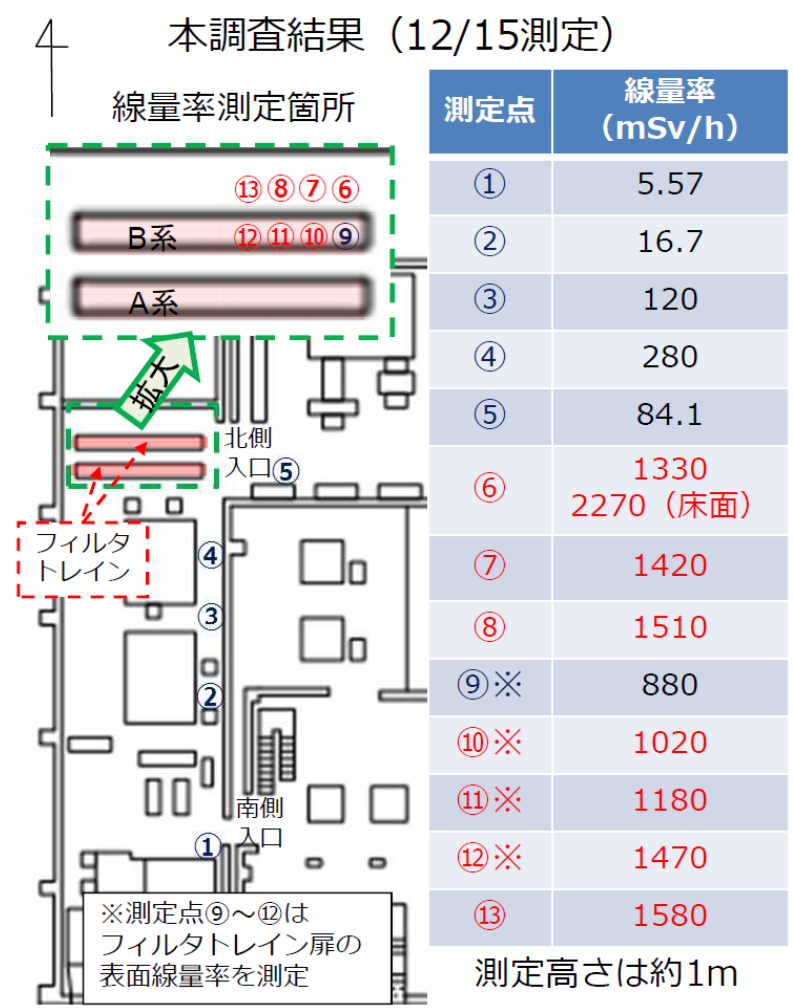
タービン建屋 2階

・非常用ガス処理系トレイン室で高線量(5Sv/h) 。[7]

・2020年SGTS室調査結果[60]
