1号機 情報集約図

原子炉建屋 (1~4F)

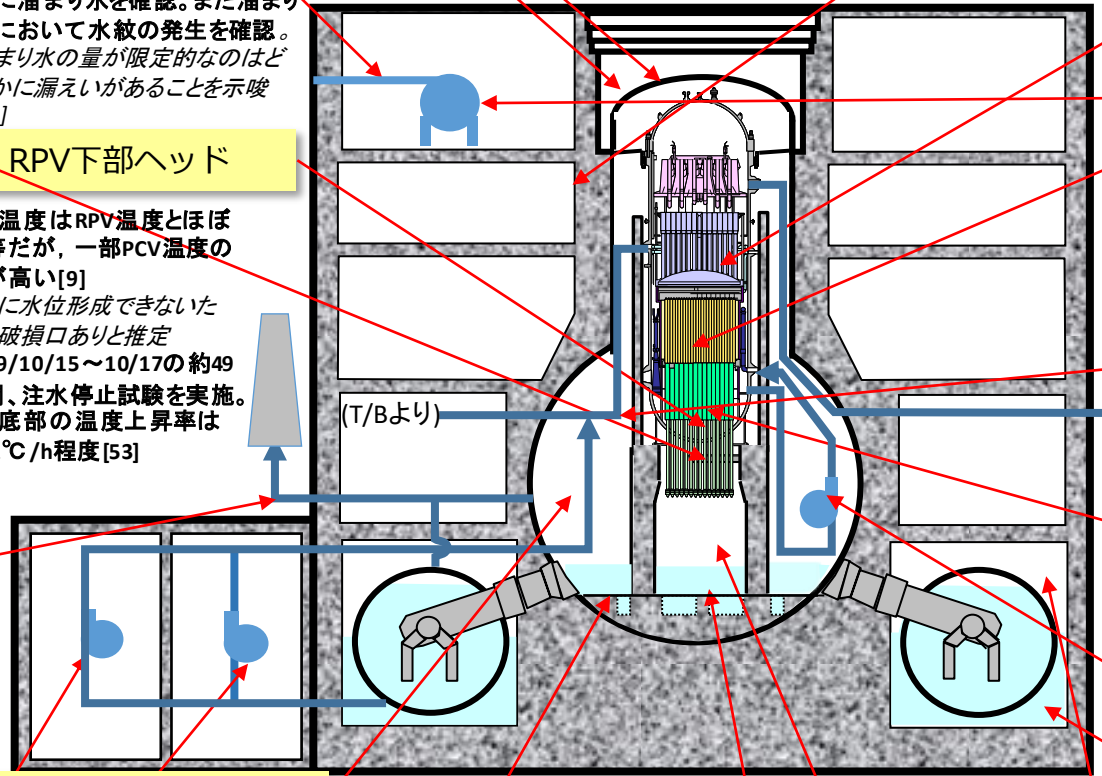
- ・ 雰囲気線量としては数m~数十mSv/h[4]4-8
- ・ RCW配管周辺で高線量[4]4-7
- ・ TIP室は格納容器ベネ近傍で100mSv/h以上の顕著な汚染[5]5
- ・ 原子炉建屋1階の調査で、AC系配管周辺で高線量確認[6]167-176 (ベントの影響と推定)。
- ・ 4階の南西部の損傷が激しく、東側の損傷は軽微。北西部は天井(5階床)が崩落[21]。損傷の大きい部分には5階での水素爆発による爆風及びがれきの影響を受けたと推定
- ・ PCVスプレイ系配管から10000ppm以上の水素検出(2011/9)[27]
- ・ MSIV室のHVH天板及びダクト付近の線量は最大1096mSv/h(2015/11)[15]。HVH上部ダクトが線源と推定
- ・ 原子炉キャビティ差圧調整ラインのスミア測定の結果、α核種を検出。PCVトップヘッドフランジからの気相漏えいが原因で汚染しているものと推定。[52]

- ・ シール部が劣化し漏えい口あり(蒸気・FP放出)
- ・ PCV上蓋近傍のカメラ調査の結果、上蓋、フランジに大きな損傷は見られない。一方、動画のホワイトノイズから線量は高く、漏えいパスであったと推定。[54]

- ・ PCVトップヘッド部のリークが推定されることから、高線量と推定
- ・ ウェルライナーの剥がれを確認[50]
- ・ PCVとウェルシールベローズの隙間に溜まり水を確認。また溜まり水において水紋の発生を確認。溜まり水の量が限定的なのほどここに漏えいがあることを示唆[50]

- ・ PCV温度はRPV温度とほぼ同等だが、一部PCV温度の方が高い[9]
- ・ RPVに水位形成できないため、破損口ありと推定
- ・ 2019/10/15~10/17の約49時間、注水停止試験を実施。RPV底部の温度上昇率は0.01°C/h程度[53]

- ・ HVH温度変化から、CRD配管近傍に熱源があると推定
- ・ 給水系の注水流量と一部のHVH温度挙動に相関関係あり[11] (北西、北東、南西のCRD配管付近に熱源が存在していると推定)
- ・ (2016/12~2017/01で実施された原子炉注水量減少操作時にも一部のHVH温度の上昇幅が他のPCV温度計よりも大きい。ため、制御棒駆動機構配管周辺にデブリがあると推定[37])
- ・ 制御棒位置検出器の接点状態を確認。RPV下部の状態の推定につながる明確な傾向は見られない[23]

- ・ 2階SGTS室手前で最大5000mSv/hの顕著な汚染(2011/8)[7]
- ・ 1・2号共用の排気筒(SGTS配管接合部付近)に、10Sv/h超の高汚染を確認(2011/8)[8]。線量は2Sv/hまで低下(2015/10)[26]
- ・ 1・2号共用の排気筒の斜材(サポート)の一部に変形破断箇所を確認。水素爆発による損傷と推定[26]
- ・ 2号機SGTSの数Sv/hの汚染について、2号機のラプチャディスクは破損なしと推定されているため、1号機由来と推定
- ・ ピット内たまり水からCs134(8.26kBq/cm³)、Cs137(51.9kBq/cm³)を検出(2016/9/12)[33]
- ・ 排気筒(SGTS配管合流部)では~6Sv/h程度の高汚染(2019/11)[55][56]
- ・ 排気筒内の汚染は局所的に高い箇所があるが、同位置には錆が見られる。[58]

- ・ HPCI蒸気管ペネX-53周り(ベローズカバー、床、壁面)に白い粉上の堆積物あり(サンプル採取済)。HPCI配管とベローズカバーの隙間、ベローズカバーと生体遮へい壁の付け根部分に漏洩痕あり。付け根部分周辺が最も高線量(最大7Sv/h)[15]

- ・ タービン建屋への流出を防止するため、水位をO.P.3200以下に抑制
- ・ 真空破壊ラインベローズ、サンドクッションドレンラインから漏水有り[12][13]
- ・ キャットウォーク上の線量200~2400mSv/h(2014/5)[16]
- ・ R/Bとタービン建屋になんらかの形の連通口あり[25]
- ・ 北西部の気中で最大920mSv/h、水中で最大800mSv/hの顕著な汚染[30]
- ・ S/C水位がある値(ベローズ高さと整合)を下回るとPCV圧力が急激に低下する傾向がある。真空破壊ライン漏れ口から気体が流出しているためと推定。また、漏れ口面積はトップヘッドフランジの漏れ面積より大きいと推定。[54][57]

- ・ 水位約3m(真空破壊管ベローズから漏れが確認されており、同程度の水位)[14]18-29
- ・ カメラ調査で床上に堆積物あり[14]18-29, 2回目調査時増加傾向[31]。
- ・ 解析ではD/W床までデブリが広がり、PCVシェルまで到達[22]
- ・ 観測した位置において、PCV内の水の線量は底部に近づくほど上昇する傾向。床面から約0.3~1.6mの位置で、およそ数~10数Sv/h。なお、ペDESTAL開口部付近の線量(床面から約1m)は~9.4Sv/h(2017)[34]
- ・ 堆積物の簡易蛍光X線分析の結果、U及び格納容器内の構造材、塗料由来と考えられるFe、Ni、Zn、Pbが確認された。γ線各種分析では、Cs-134、137、Co-60、Sb-125が確認されたが、簡易蛍光X線分析では確認されていないため堆積物中の存在量としては多くないと推定。[36]また、構外分析では鉄さび上にU含有粒子を確認、溶融燃料のUリッチ相、Zrリッチ相が存在。[42]
- ・ 堆積物の堆積高さは撮影された画像及び送られたワイヤの長さから、開口部の反対側で~0.3m程度、開口部近くで~1.0m程度と評価されている。[38]
- ・ 開口部の反対側に位置するサンプのポンプ、バルブ等に大きな損傷はない。[38]
- ・ 格納容器底部の堆積物を採取分析[46](2017年4月採取)

- ・ S/Cほぼ満水(事故初期のガスが若干残留、窒素封入中)[17]
- ・ S/Cはほぼ健全と推定
- ・ トールス室の線量調査の結果から、建屋壁やS/C壁のCs濃度が高い、もしくは、S/C内滞留水のCs濃度が高いと推定[24]
