3号機 FP分布の推定図

※ 推定は、主な線源核種であるセシウムに着目 (2017.3.14)

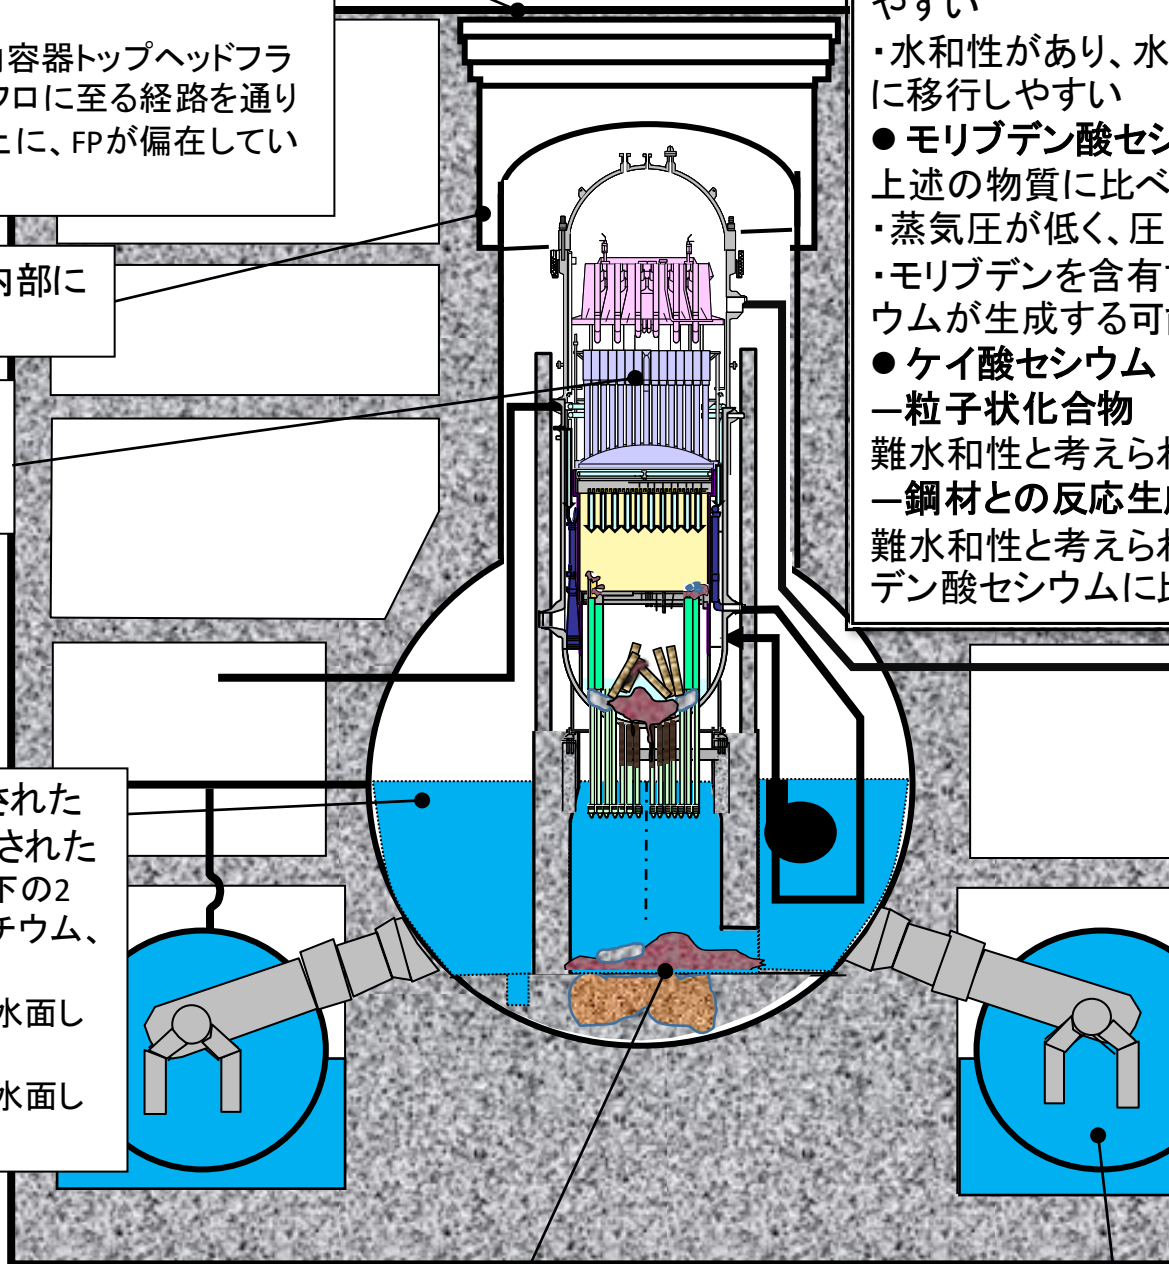
- 3号機のおペフロで実施されたγ線スペクトル測定の結果から、シールドプラグ隙間部や継ぎ目部の線量が高い傾向が確認されている。加えて、事故時の写真から壊れた建屋から大量の蒸気が放出される様子が確認されている。
- したがって、FPは压力容器→格納容器→格納容器トップヘッドフランジ→原子炉ウェル→シールドプラグ→おペフロに至る経路を通り放出されたものと推定。さらに、FP移行経路上に、FPが偏在しているものと推定。

- 水酸化セシウムはコンクリート表面から内部に浸透した可能性がある。

- 高温となった場合、クリープ変形等により、上部構造物は元の場所から下方に移動している可能性がある。

- PCV内滞留水の水面から0.7m下で検出された放射能は、水面近傍より低いことが確認されたPCV内滞留水の水面近傍と水面から約0.7m下の2箇所採取した試料からCs134、Cs137、トリチウム、Sr90を確認(2015/10/30)
- Cs134濃度【Bq/cm³】:(水面付近)4.0E+2、(水面した約0.7m)2.3E+2 [7]
- Cs137濃度【Bq/cm³】:(水面付近)1.6E+3、(水面した約0.7m)9.4E+2 [7]

- 燃料デブリ中に、量は少ないと考えられるもののセシウムが残存している可能性がある。また、燃料デブリ中のFPは偏在している可能性がある。

- 温度・雰囲気履歴によっては、压力容器内のセシウムは鋼材の酸化物層内部に取り込まれ、表面積が大きなセパレータ、ドライヤー部が高線量化した可能性がある。
- 気相の水蒸気/水素比等の条件によっては、モリブデン酸セシウムが主たる化学種となり、压力容器外への放出が抑制された可能性がある。
- 制御材中のホウ素は鋼材との共晶反応によって鋼材溶融物に取り込まれ、ホウ酸セシウムの生成は抑制された可能性がある。
- ケイ酸セシウム粒子の生成が考えられるが、2号機压力容器が発生源と推定しているセシウムボールとは組成や性状が異なる可能性がある。

- S/Cに移行してプール水に捕捉されたFPは、現在も滞留水中に残存していると推定。
- S/C内の滞留水の容積が大きいいため、大量のFPが残存している可能性。

- ヨウ化セシウム、水酸化セシウム、塩化セシウム
 - ・蒸発しやすく、蒸気として压力容器外に圧力差や濃度差で移行しやすい
 - ・水和性があり、水蒸気の凝縮、結露(壁面付着)など、水分とともに移行しやすい
- モリブデン酸セシウム、ホウ酸セシウム
 - 上述の物質に比べ、
 - ・蒸気圧が低く、压力容器内に留まりやすい
 - ・モリブデンを含有する鋼材とセシウムが反応してモリブデン酸セシウムが生成する可能性がある
- ケイ酸セシウム
 - 粒子状化合物
 - 難水和性と考えられ、数ミクロンの粒子は舞い上がりやすい
 - 鋼材との反応生成物
 - 難水和性と考えられ、鋼材表面酸化膜層にとどまりやすい。モリブデン酸セシウムに比べ安定であり、压力容器内に留まりやすい
