2号機 情報集約図

2号機のデブリ分布・RPV・PCV状態の推定図

2号機 FP分布の推定図

2号機 線量分布の推定図

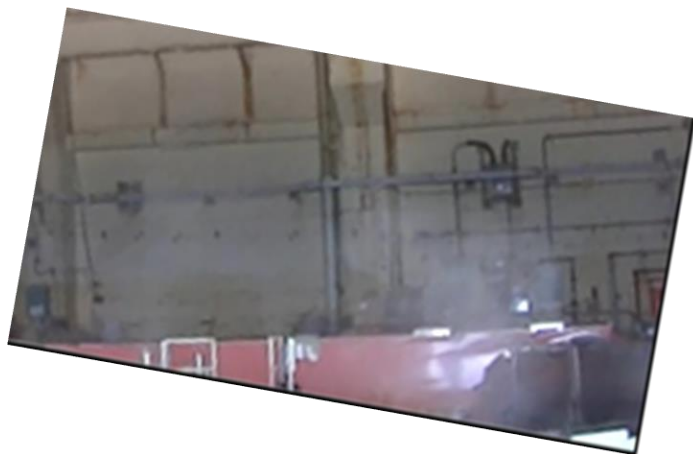
シールドプラグ位置(特に隙間)に
高線量を確認
また, RPV温度が一部100°C以上
の時期には, 蒸気も確認

漏えい経路は
比較的高汚染

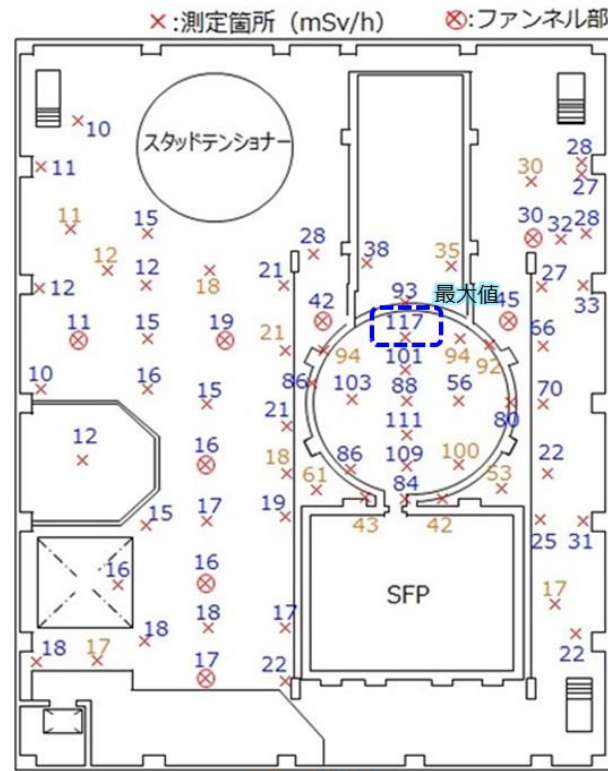
- 線量低減要因（推定）

- ✓ 残置物移動・片付けによる線量低減：1割程度
- ✓ 自然減衰（2018年度⇒2020年度の約2年間分）：1割程度

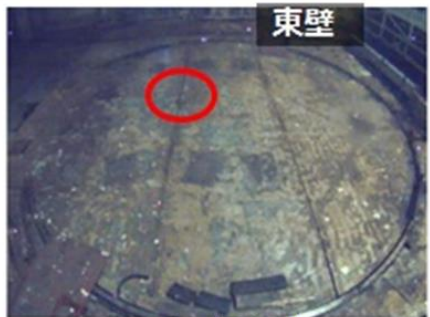
<p>東壁 原子炉ウェル</p>

<p>4,050cps</p>

<p>2,100cps</p>

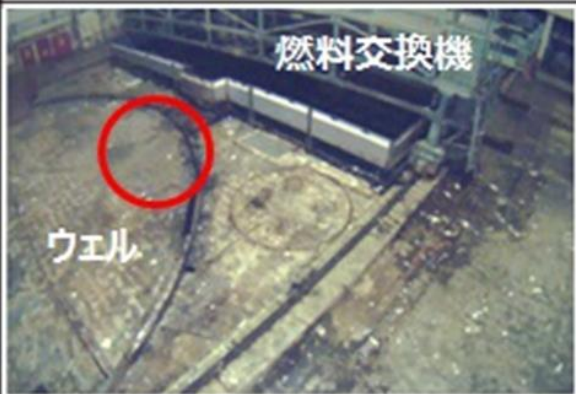
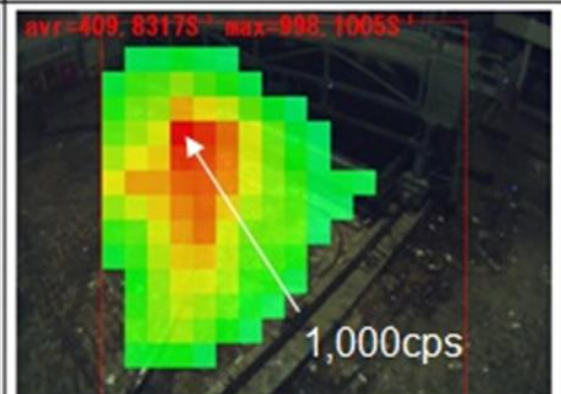
<p>燃料交換機</p> <p>ウェル</p> <p>原子炉ウェル・燃料交換機</p>

<p>1,270cps</p>

<p>avr=409.83175^{s⁻¹} max=998.10055^{s⁻¹}</p> <p>1,000cps</p>
